**Verkennd asbestonderzoek**

Brookhuis Noordwest,  
Ootmarsum

1 maart 2022

20220100/JRIC

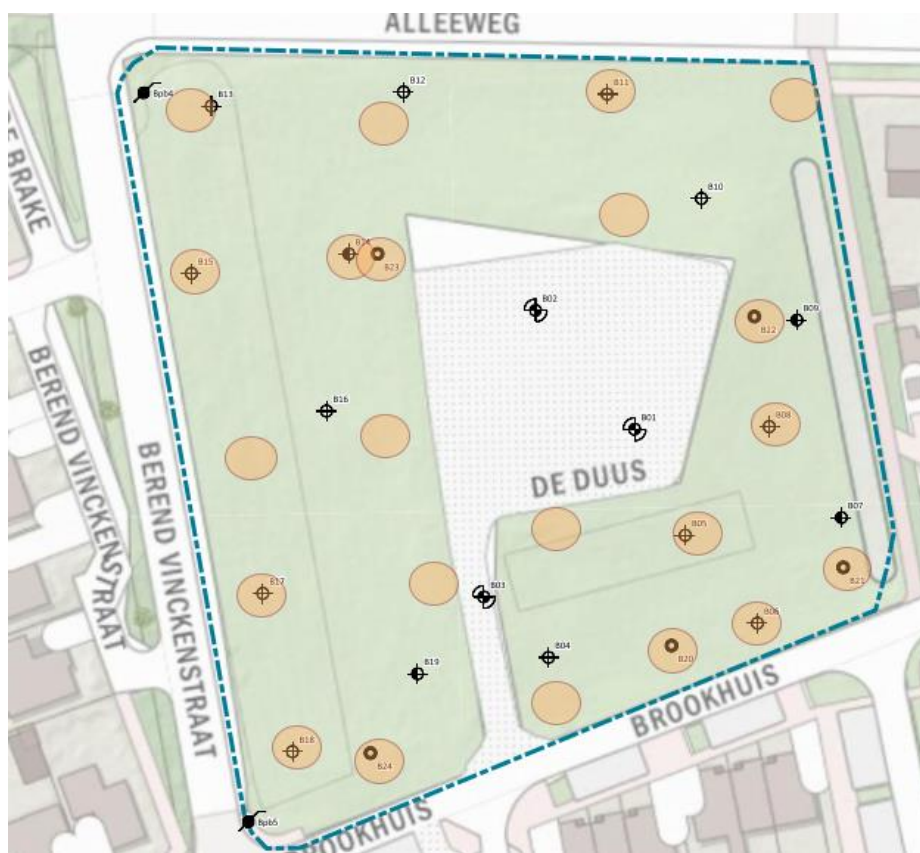
Figuur 2.3: Overzichtstekening met eerder uitgevoerde boringen, waarbij de boringen met een oranje cirkel grond betreft waar puin in is aangetroffen.

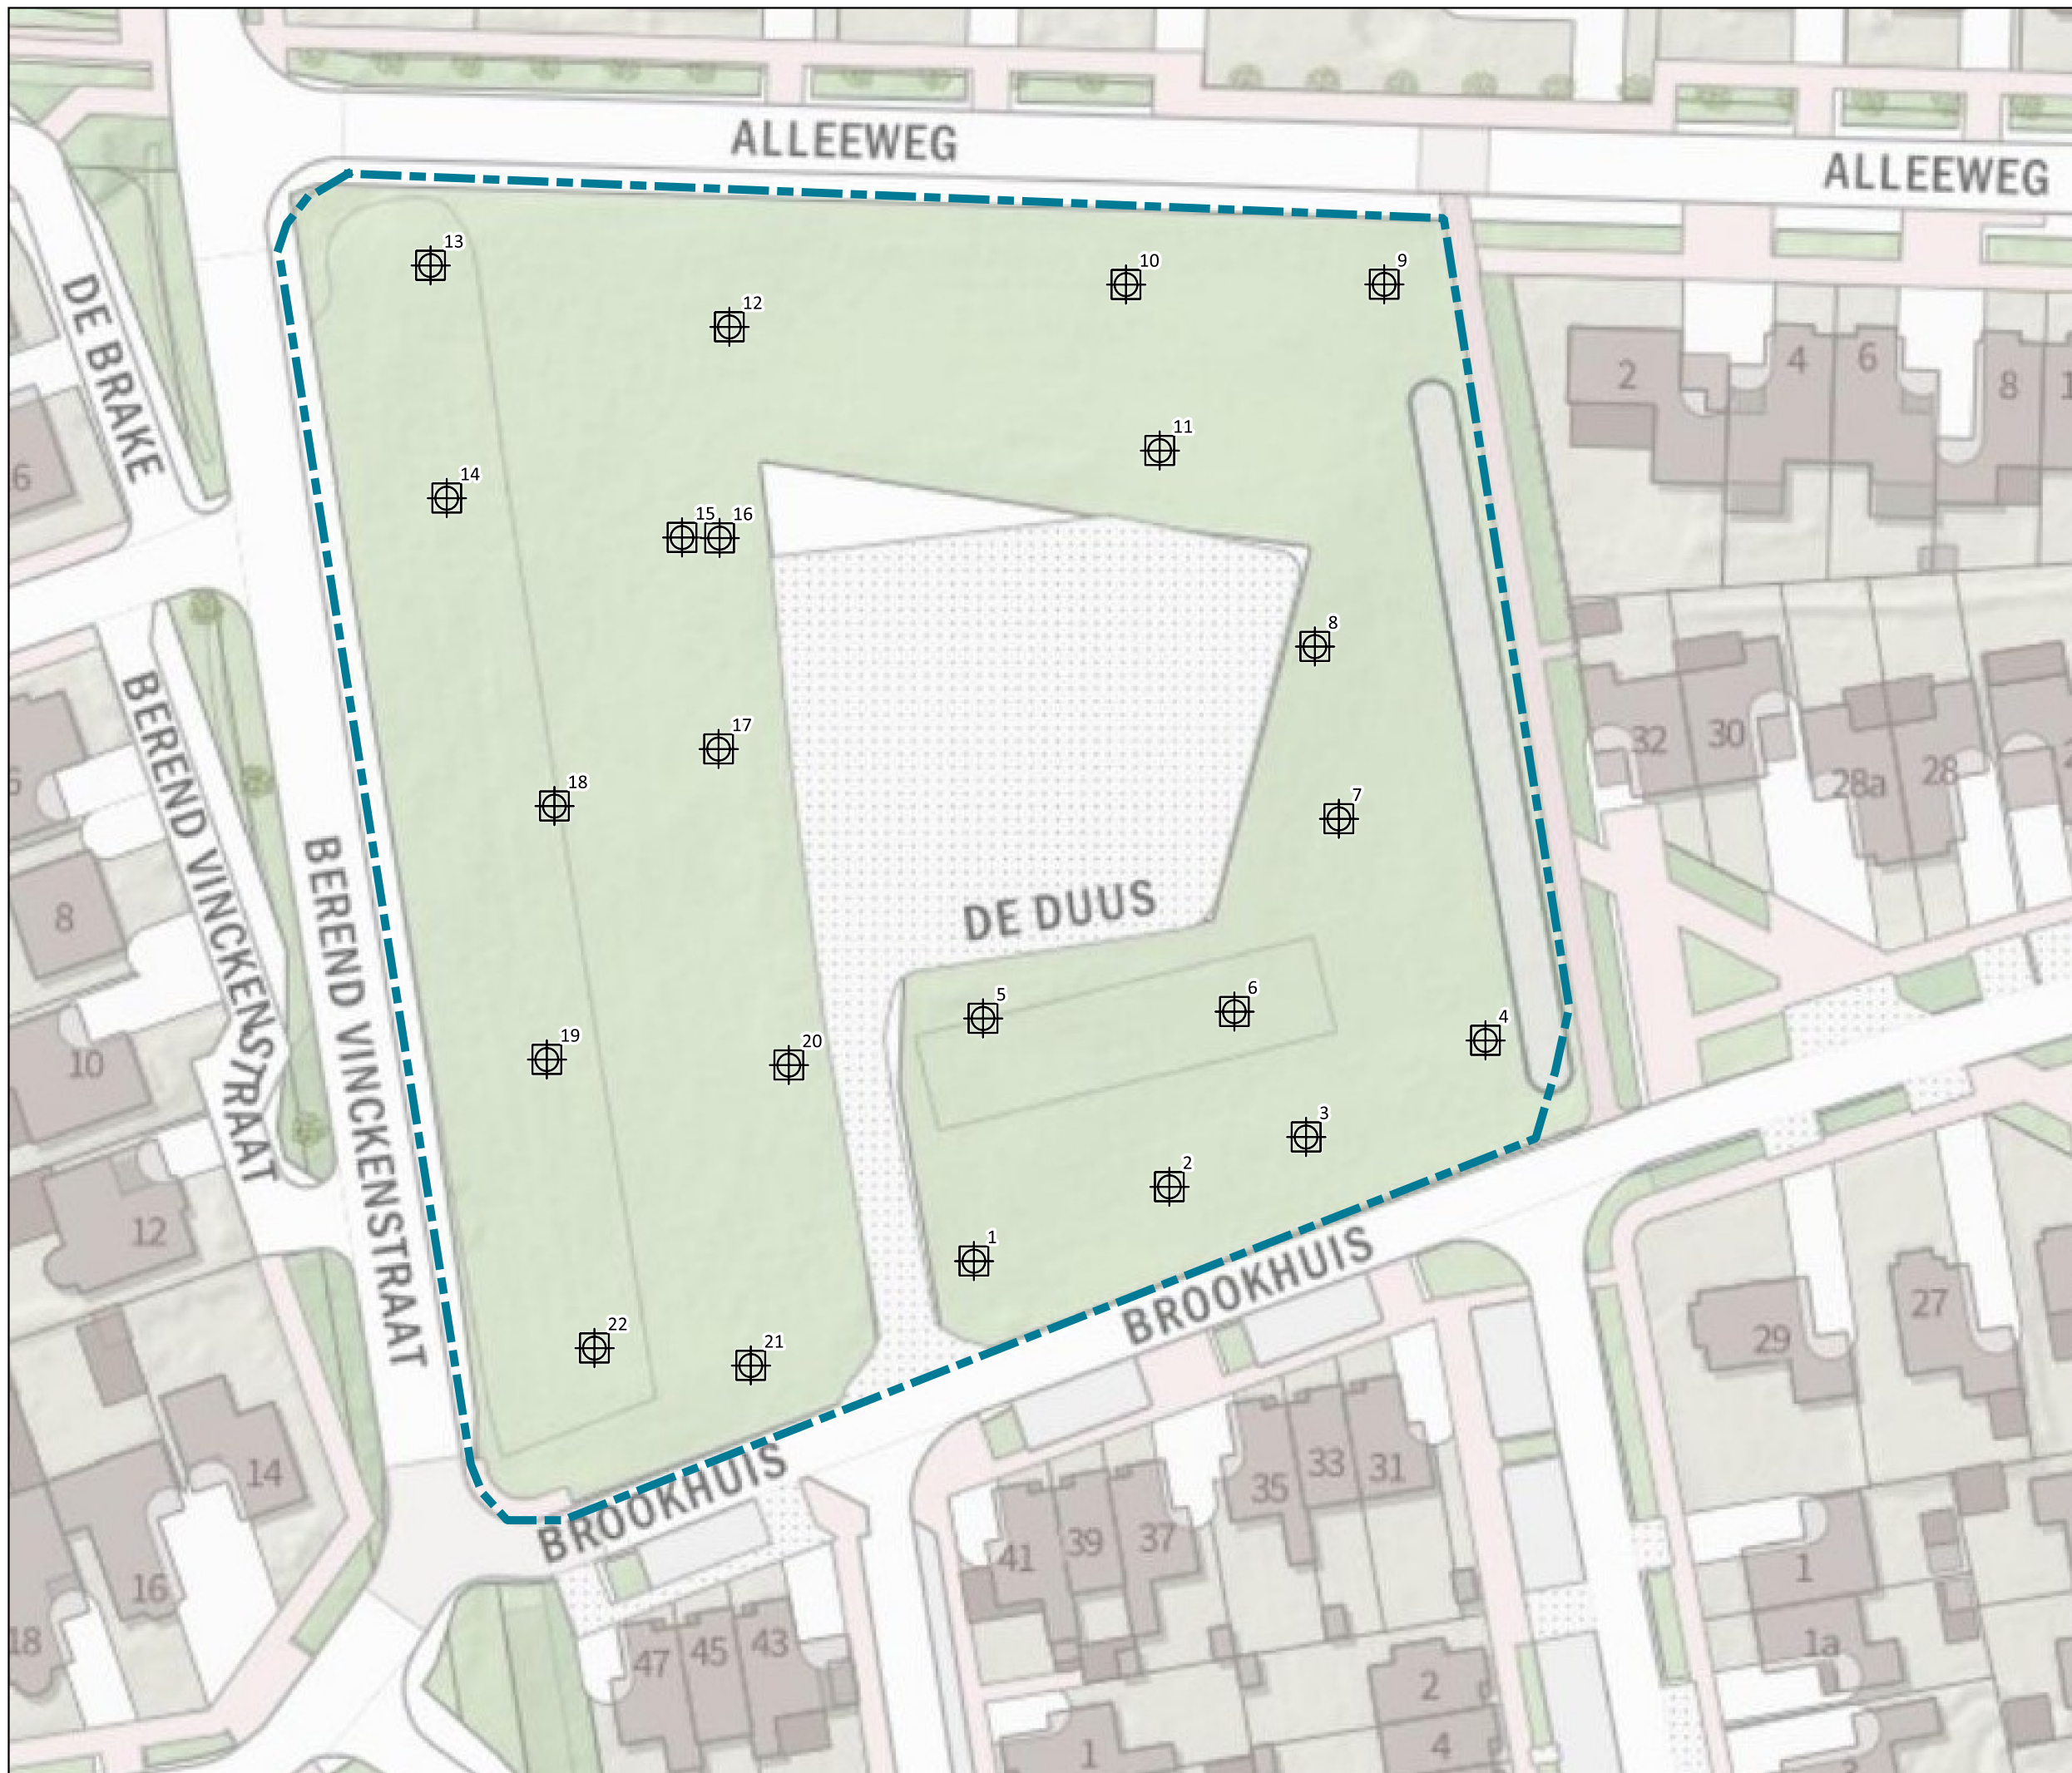
Bijlage: 1.2 Datum: 2-3-2022  
 Schaal: 1:600 Tekenaar: JRIC  
 Formaat: A3

De positie van de gaten is weergegeven in bijlage 1.2. De gaten zijn gepositioneerd nabij de boringen waar puin bijmengingen is aangetroffen bij het verkennend bodemonderzoek. De overige te verrichten gaten zijn evenredig over de planlocatie verdeeld.

Omschrijving:  
Situatietekening
