## Verkennd Bodemonderzoek

Project: 2021-236

Locatie: Denekamperstraat 60 te Ootmarsum

Datum: 30 september 2021

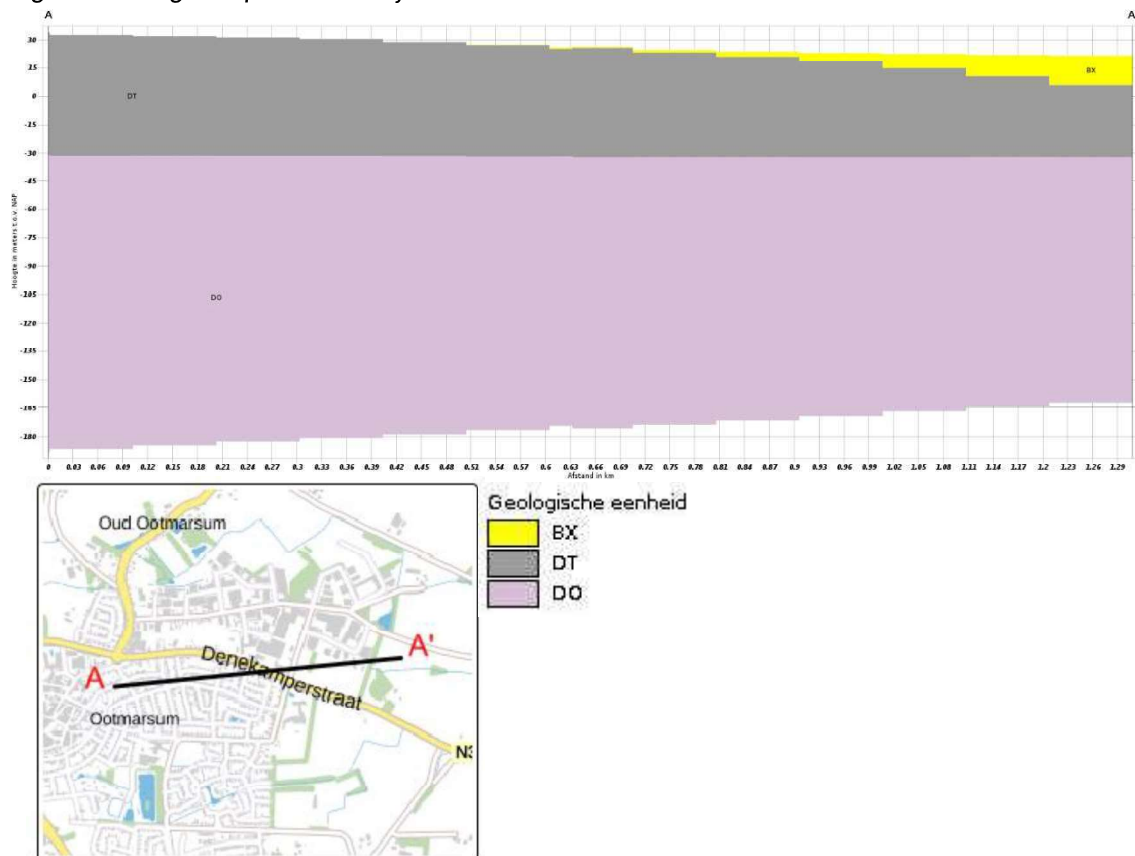
Figuur 1 Geologisch opbouw landelijk model DGM v2.2

De regionale geohydrologische bodemopbouw is weergegeven in onderstaande figuur.

De boorlocatie bevindt zich circa 27 meter boven NAP.

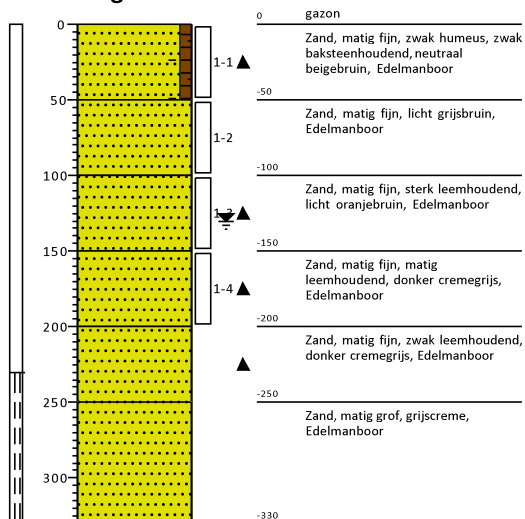
### Boring: 1

| Boring | Diepte boring (m -mv) | Traject (m -mv) | Grondsoort | Waargenomen bijzonderheden |
|---|---|---|---|---|
| 1 | 3,30 | 0,00 - 0,50 | Zand | zwak baksteenhoudend |
| | | 1,00 - 1,50 | Zand | sterk leemhoudend |
| | | 1,50 - 2,00 | Zand | matig leemhoudend |
| | | 2,00 - 2,50 | Zand | zwak leemhoudend |

Datum: 16-9-2021  
GWS: 130

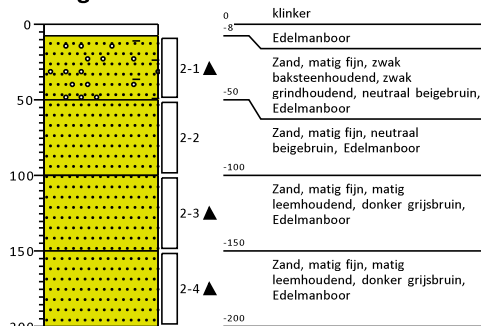
### Boring: 2

| Boring | Diepte boring (m -mv) | Traject (m -mv) | Grondsoort | Waargenomen bijzonderheden |
|---|---|---|---|---|
| 2 | 2,00 | 0,08 - 0,50 | Zand | zwak baksteenhoudend, zwak grindhoudend |
| | | 1,00 - 1,50 | Zand | matig leemhoudend |
| | | 1,50 - 2,00 | Zand | matig leemhoudend |

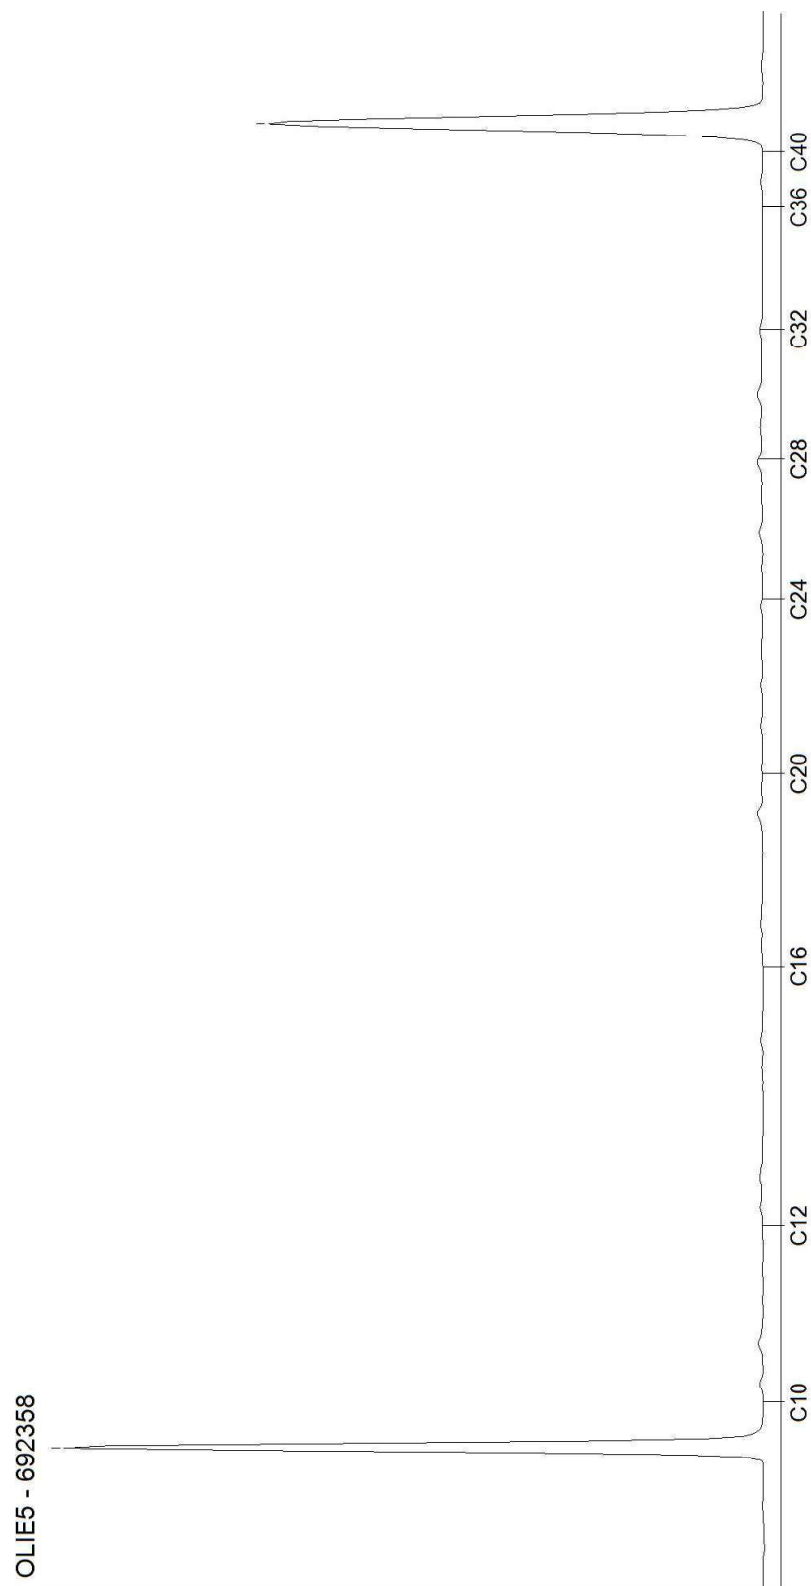
**Monster beschrijving: BM1**

CHROMATOGRAM for Order No. 1081800, Analysis No. 692358, created at 21.09.2021 08:50:11

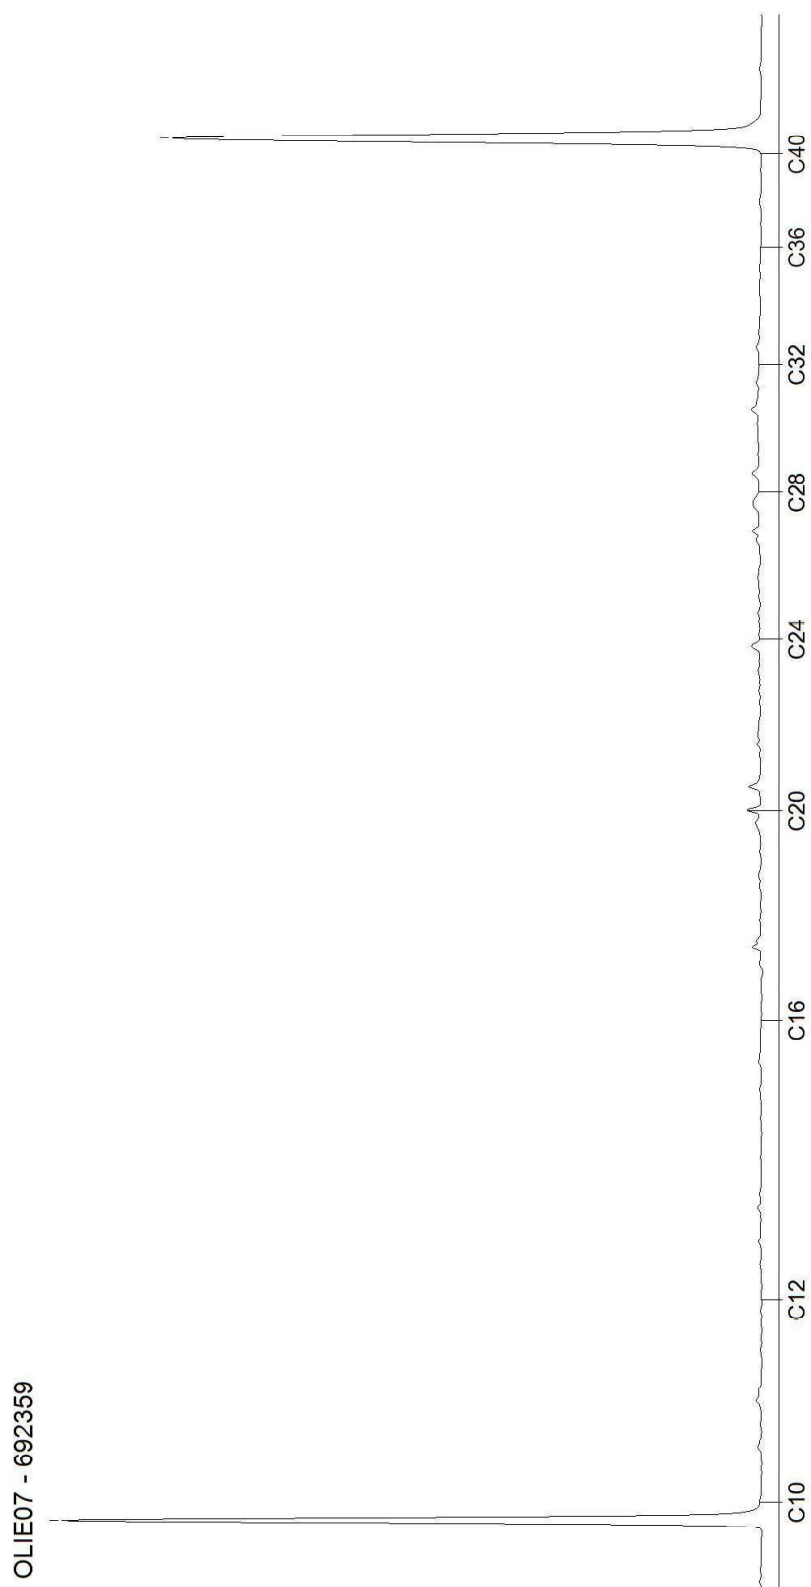
**Monster beschrijving: OM1**

CHROMATOGRAM for Order No. 1081800, Analysis No. 692359, created at 21.09.2021 07:30:12

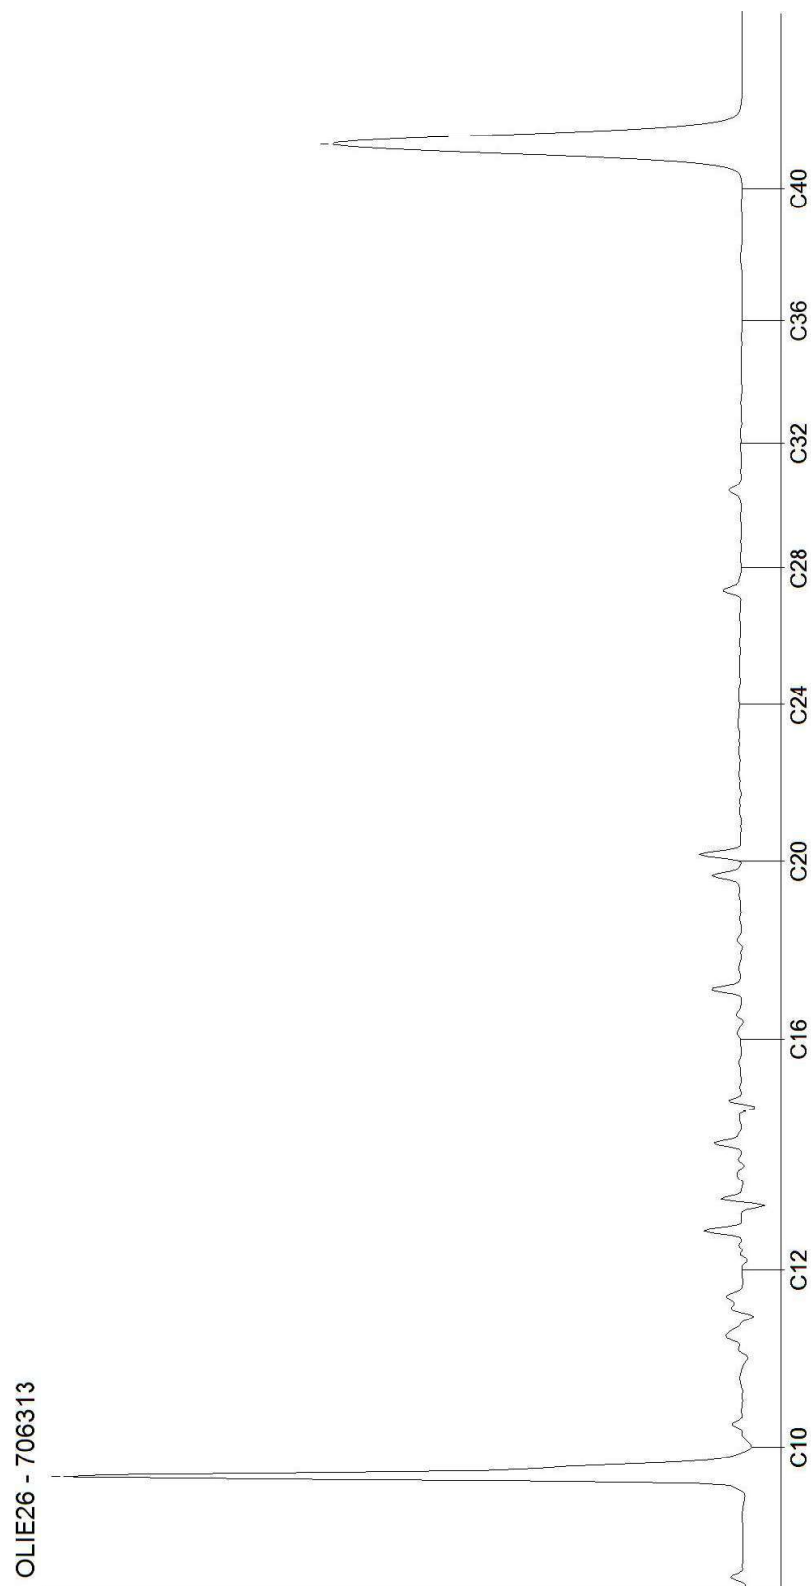
**Monster beschrijving: Pb1wm1**

CHROMATOGRAM for Order No. 1084479, Analysis No. 706313, created at 28.09.2021 08:29:53
