## Verkennd Bodemonderzoek

Project: 2022-012

Locatie: Denekamperstraat 73-SCH1 te Ootmarsum

Datum: 18 februari 2022

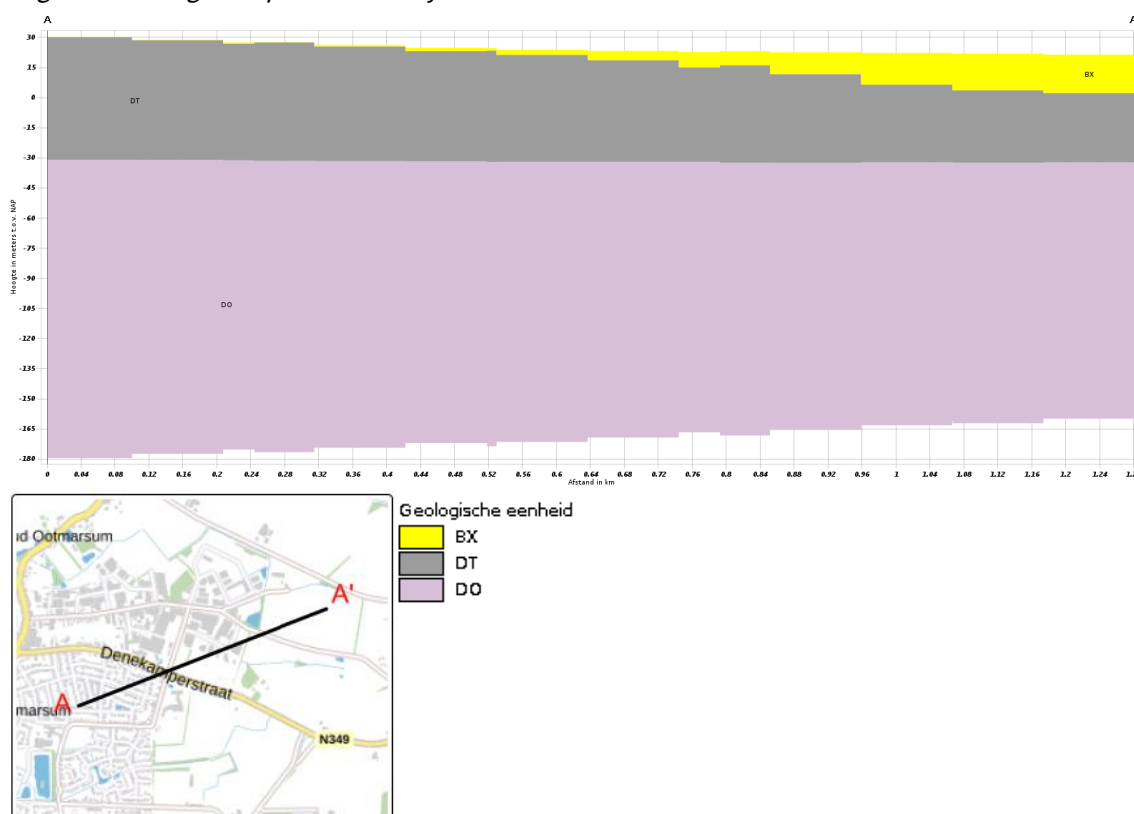
*Figuur 1 Geologisch opbouw landelijk model DGM v2.2*

De regionale geohydrologische bodemopbouw is weergegeven in onderstaande figuur.

De boorlocatie bevindt zich circa 24 meter boven NAP.

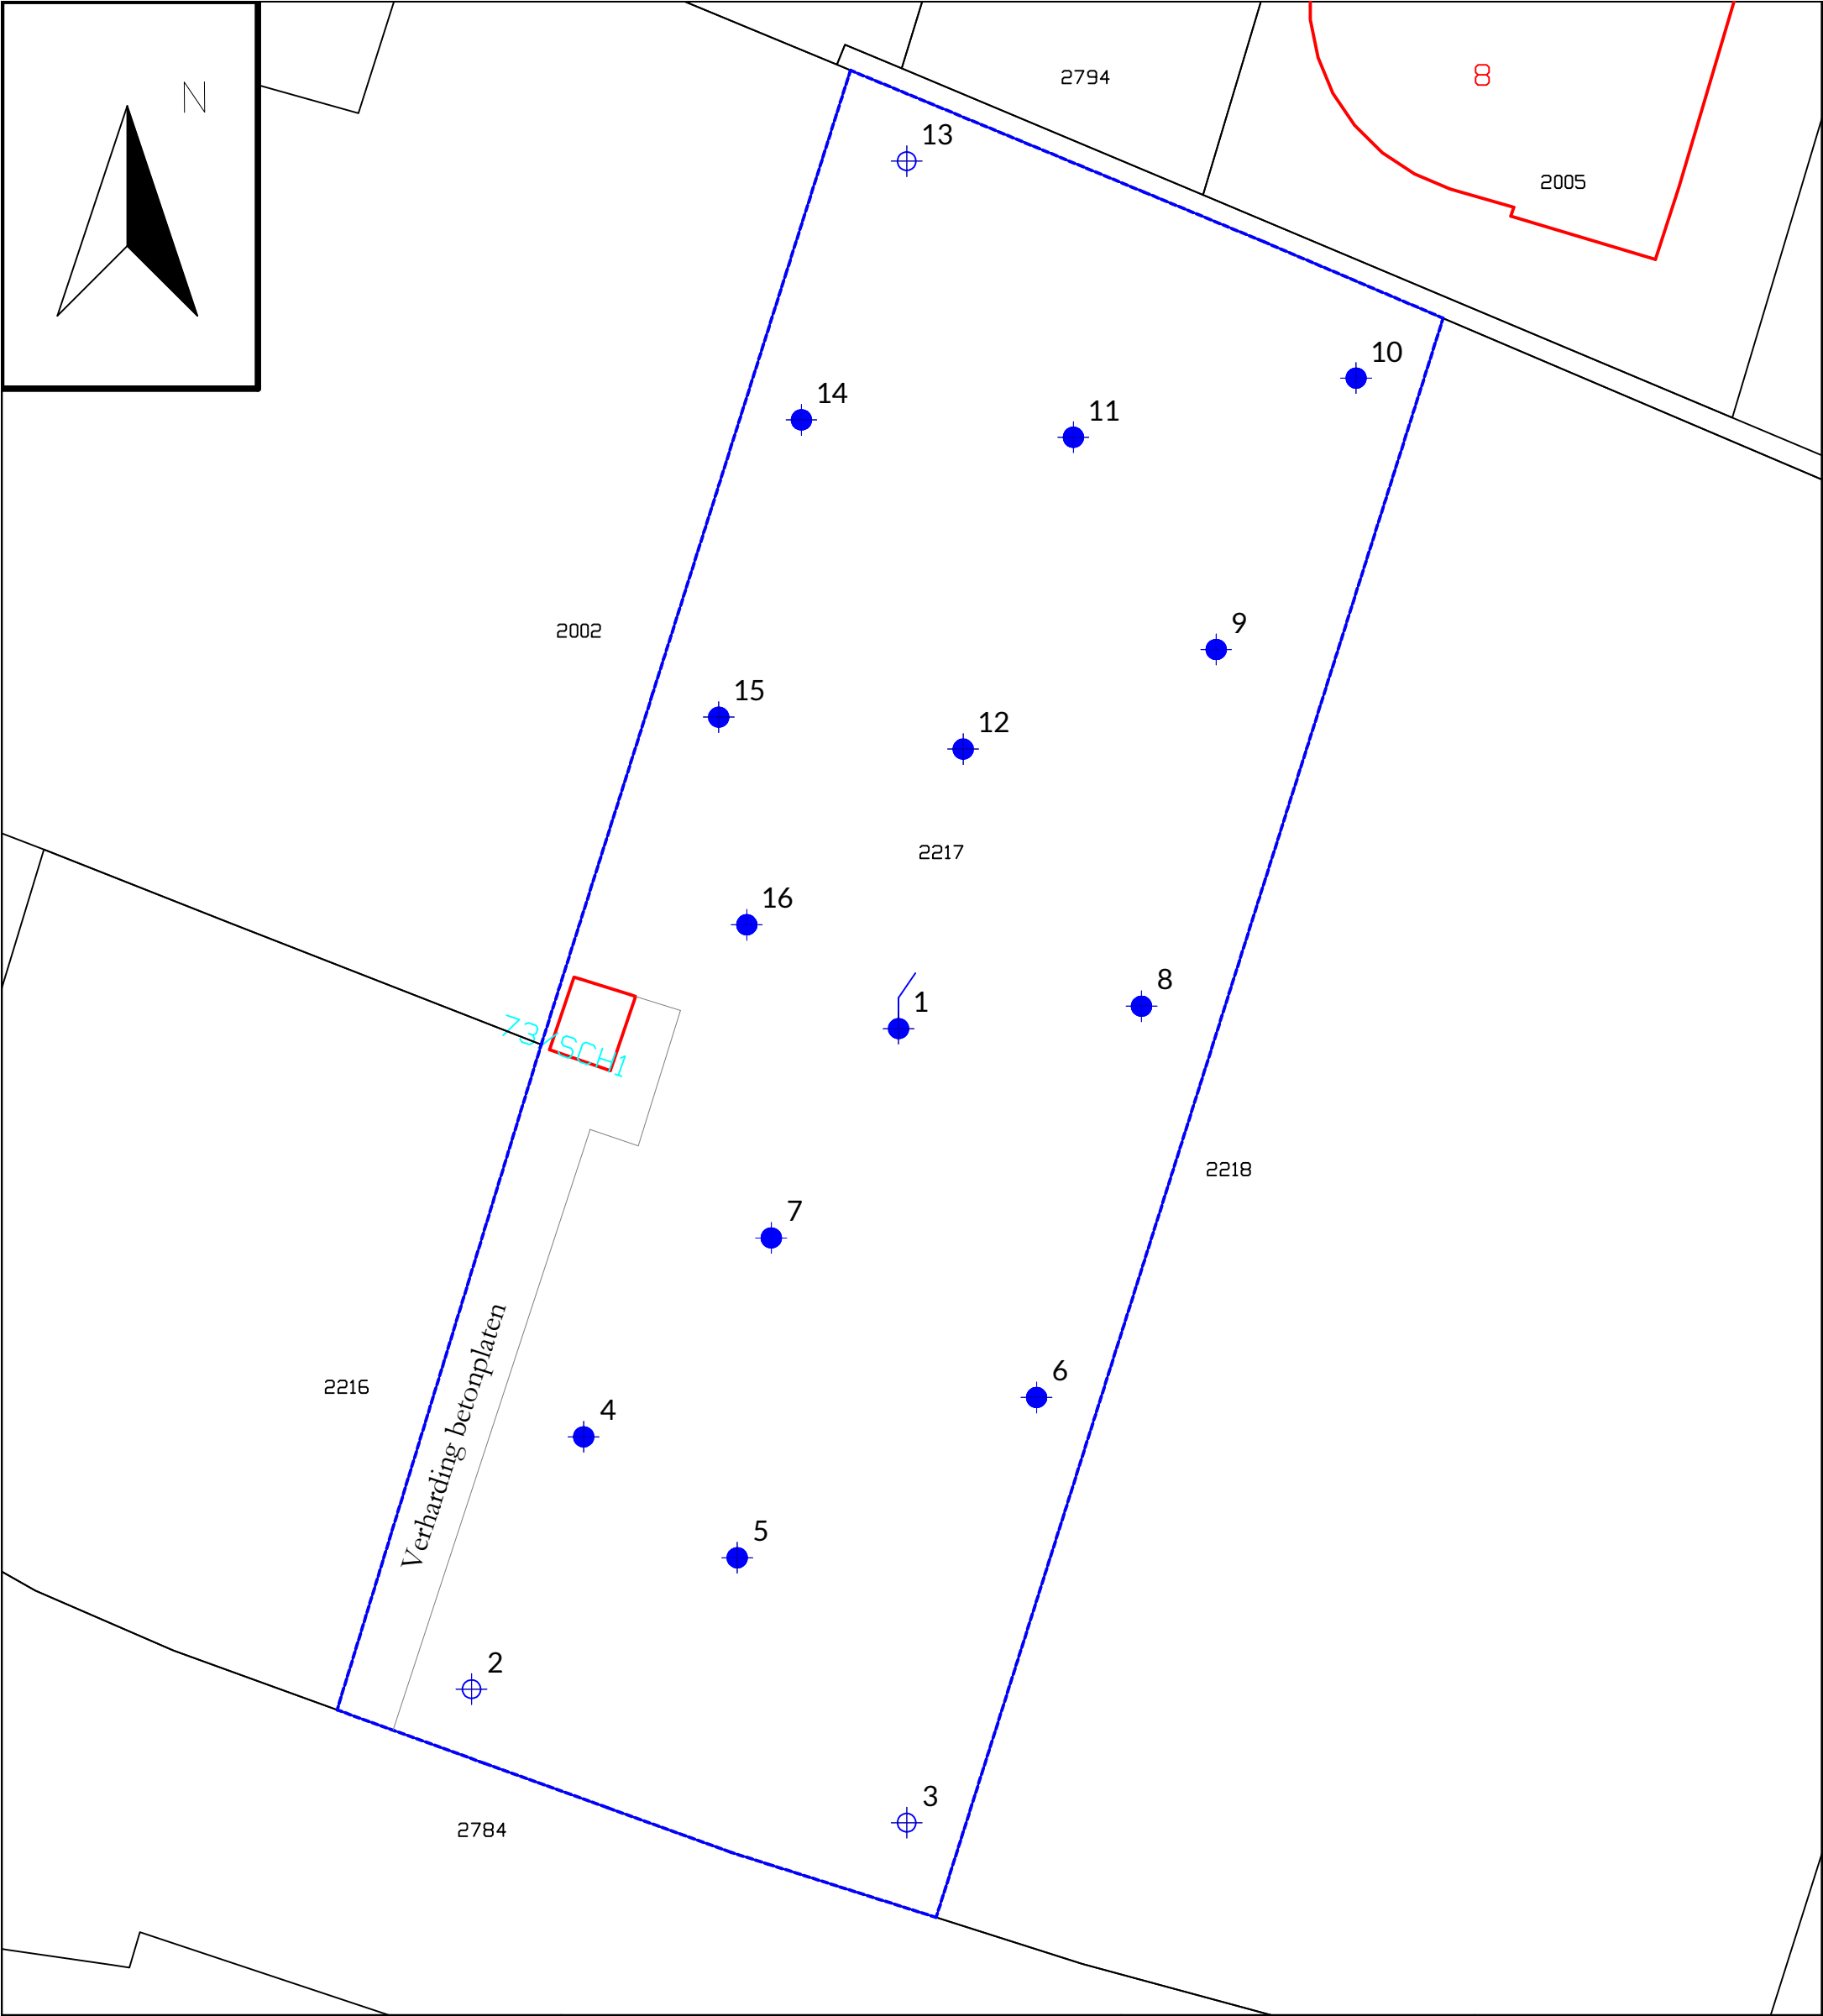
Overzichtstekening boorpunten

De veldwerkzaamheden zijn uitgevoerd op 4 februari 2022 (plaatsing peilbuis en monsternamen grond), 11 februari 2022 (monsternamen grondwater). De positie van de boorlocaties zijn weergegeven in bijlage III.

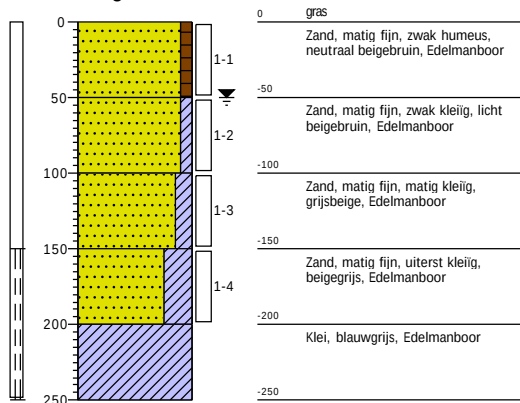
### Boring: 1

Datum: 4-2-2022  
GWS: 50

De bovengrond bestaat uit matig fijn zand, zwak humeus. De ondergrond bestaat uit zwak tot uiterst kleilig zand. De diepere ondergrond bestaat uit klei.

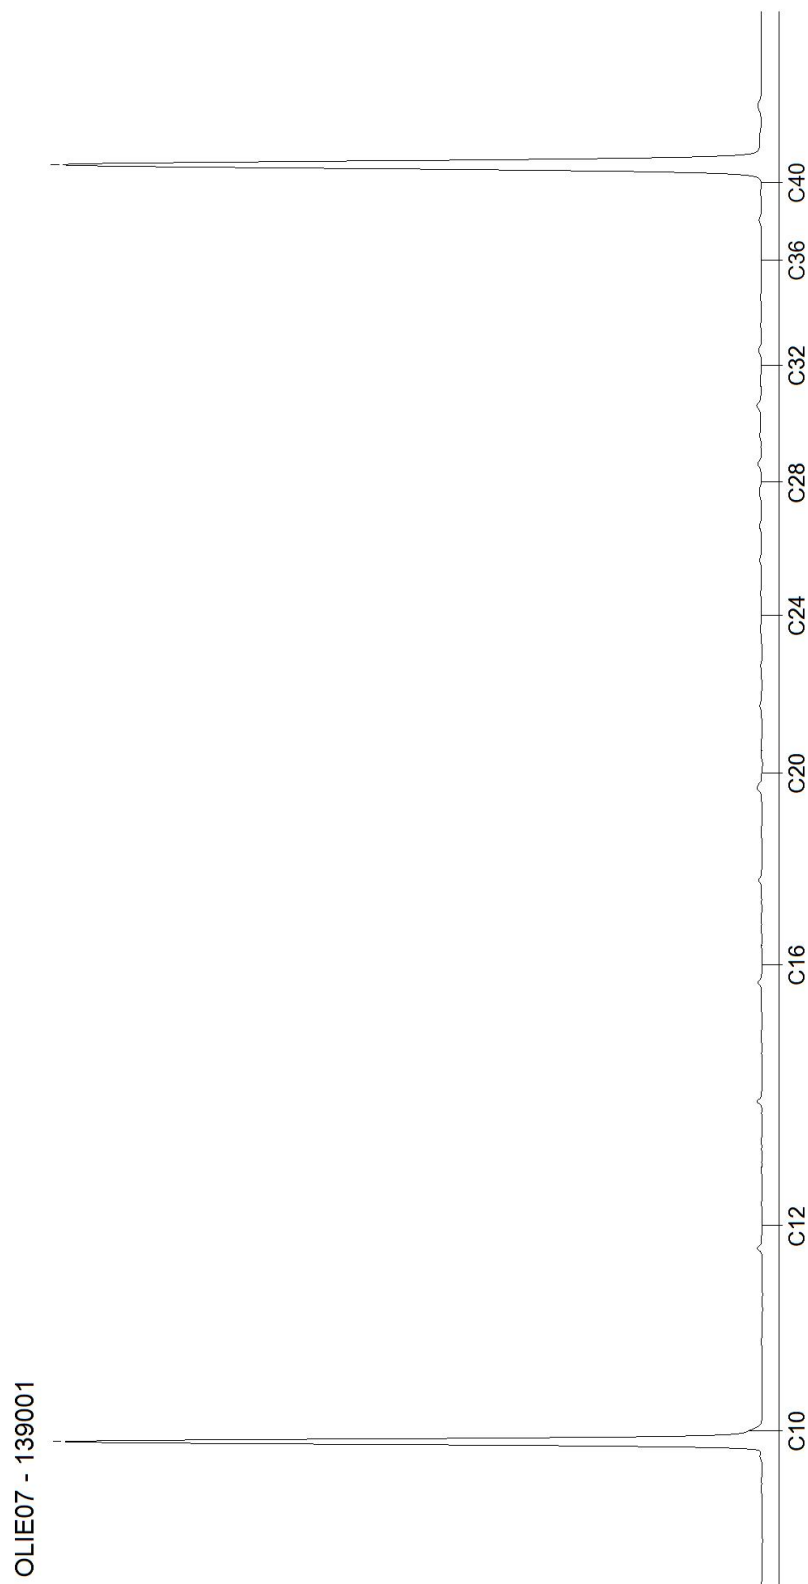
**Monster beschrijving: BM1**

CHROMATOGRAM for Order No. 1124733, Analysis No. 139001, created at 10.02.2022 09:32:36

In de bovengrondmengmonsters BM1 en BM2 zijn geen verhogingen aangetroffen. In de ondergrondmengmonsters OM1 en OM2 zijn eveneens geen verhogingen aangetroffen.

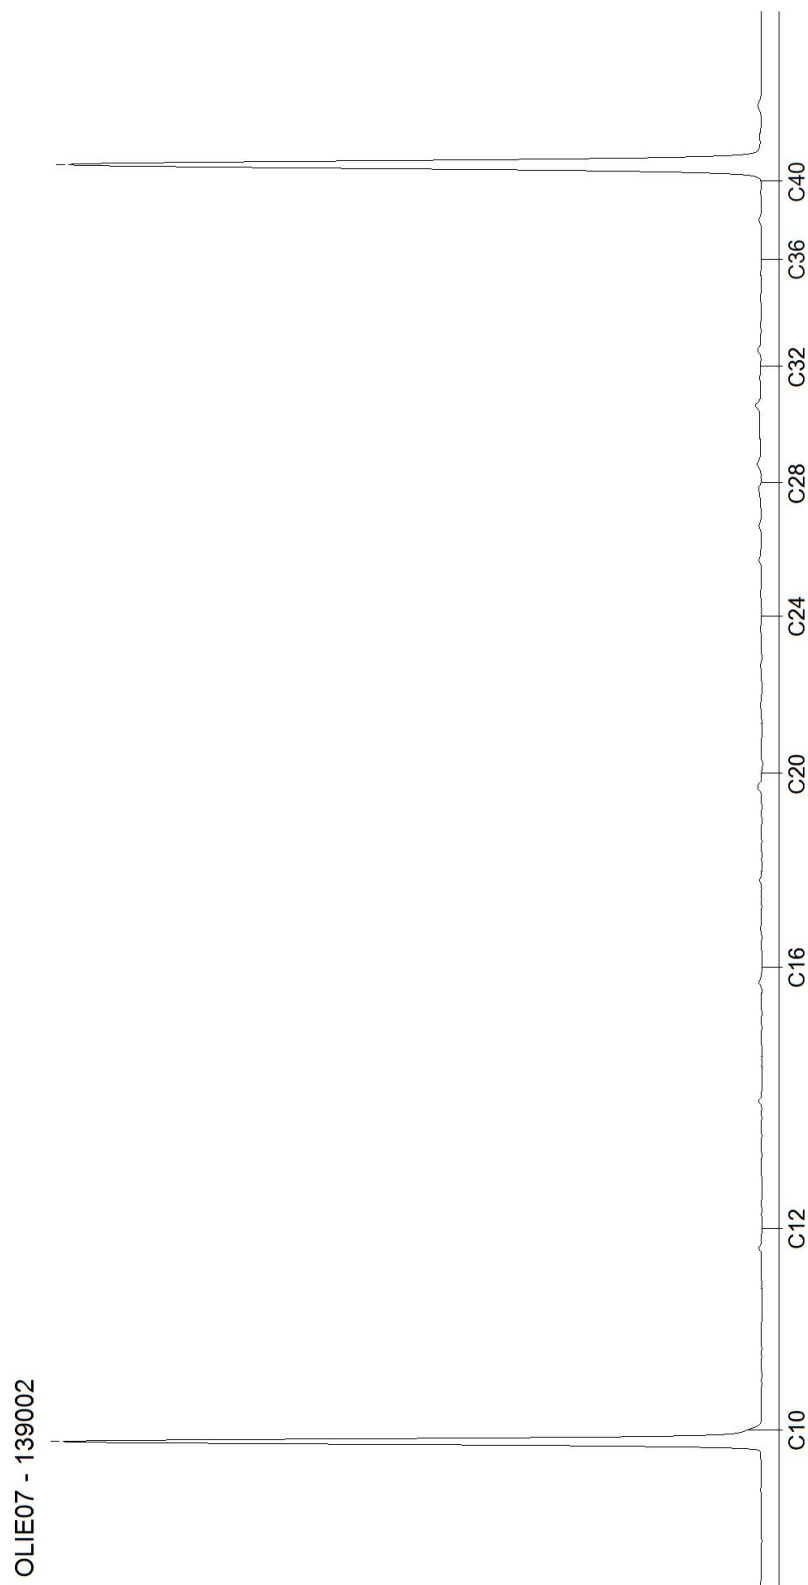
**Monster beschrijving: BM2**

CHROMATOGRAM for Order No. 1124733, Analysis No. 139002, created at 10.02.2022 09:32:36

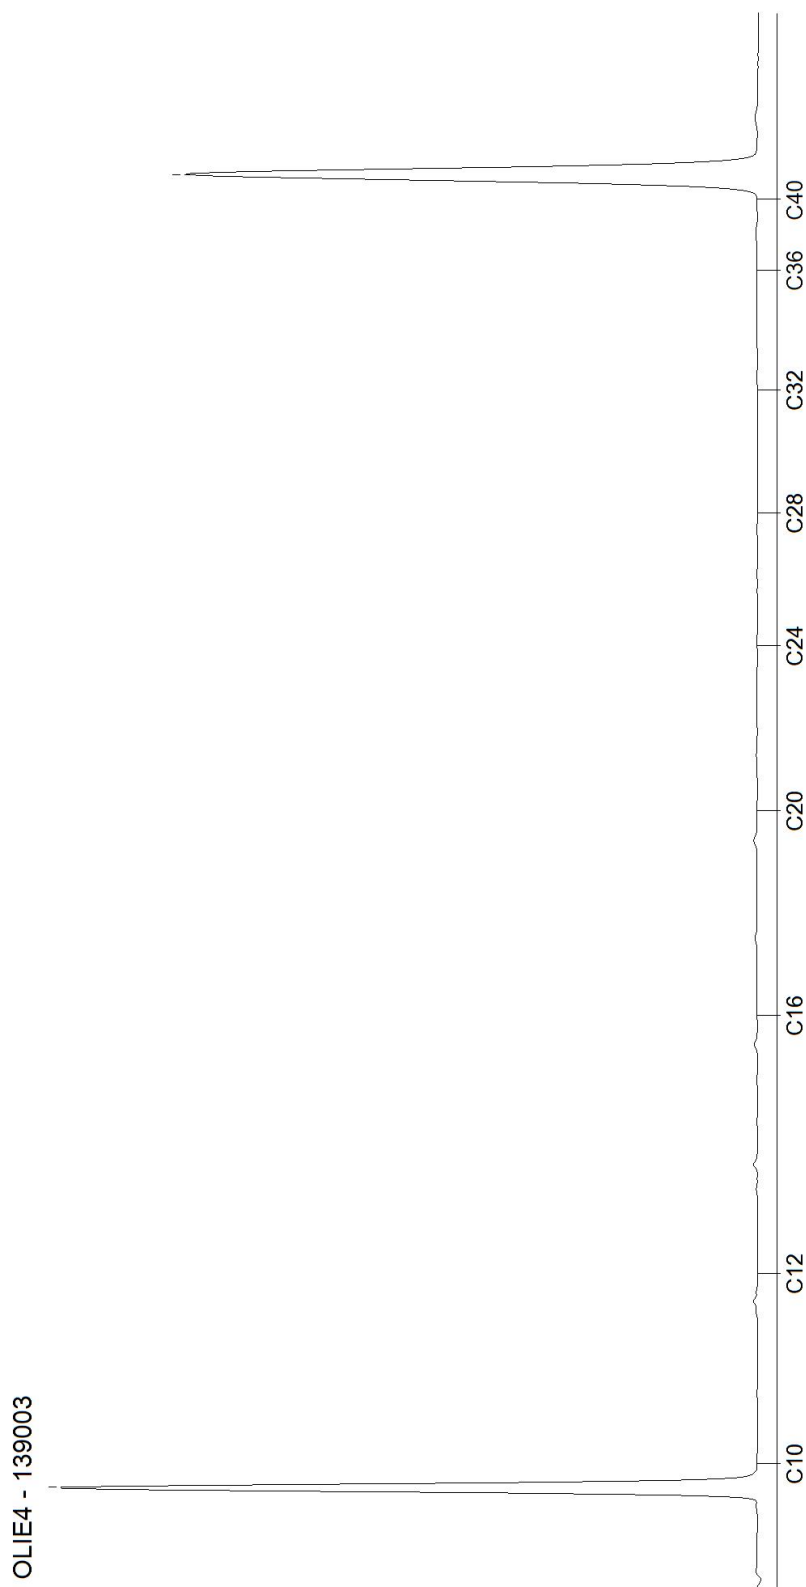
**Monster beschrijving: OM1**

CHROMATOGRAM for Order No. 1124733, Analysis No. 139003, created at 10.02.2022 08:49:36

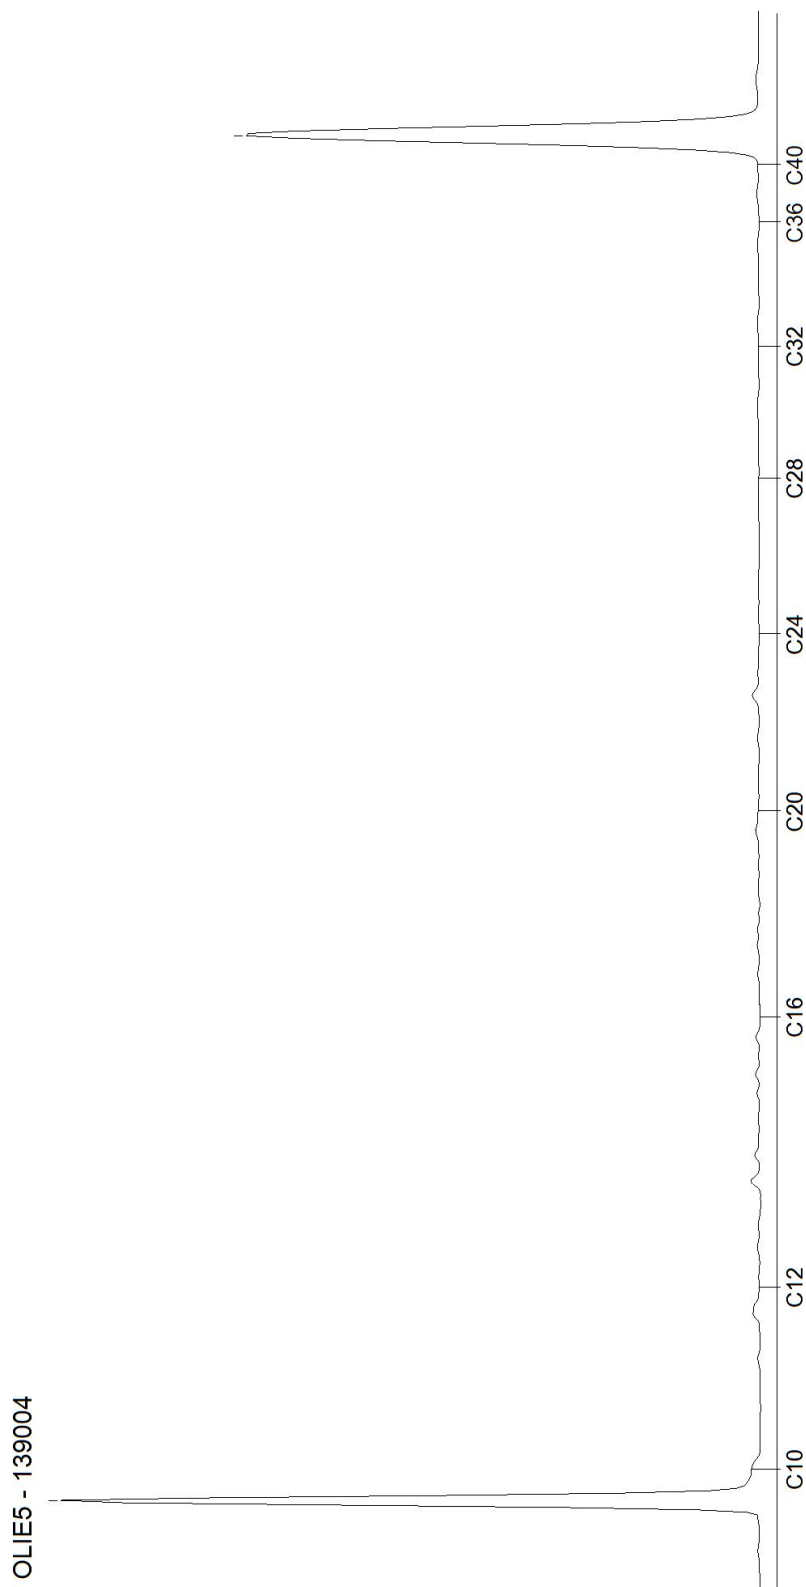
**Monster beschrijving: OM2**

CHROMATOGRAM for Order No. 1124733, Analysis No. 139004, created at 10.02.2022 13:04:31

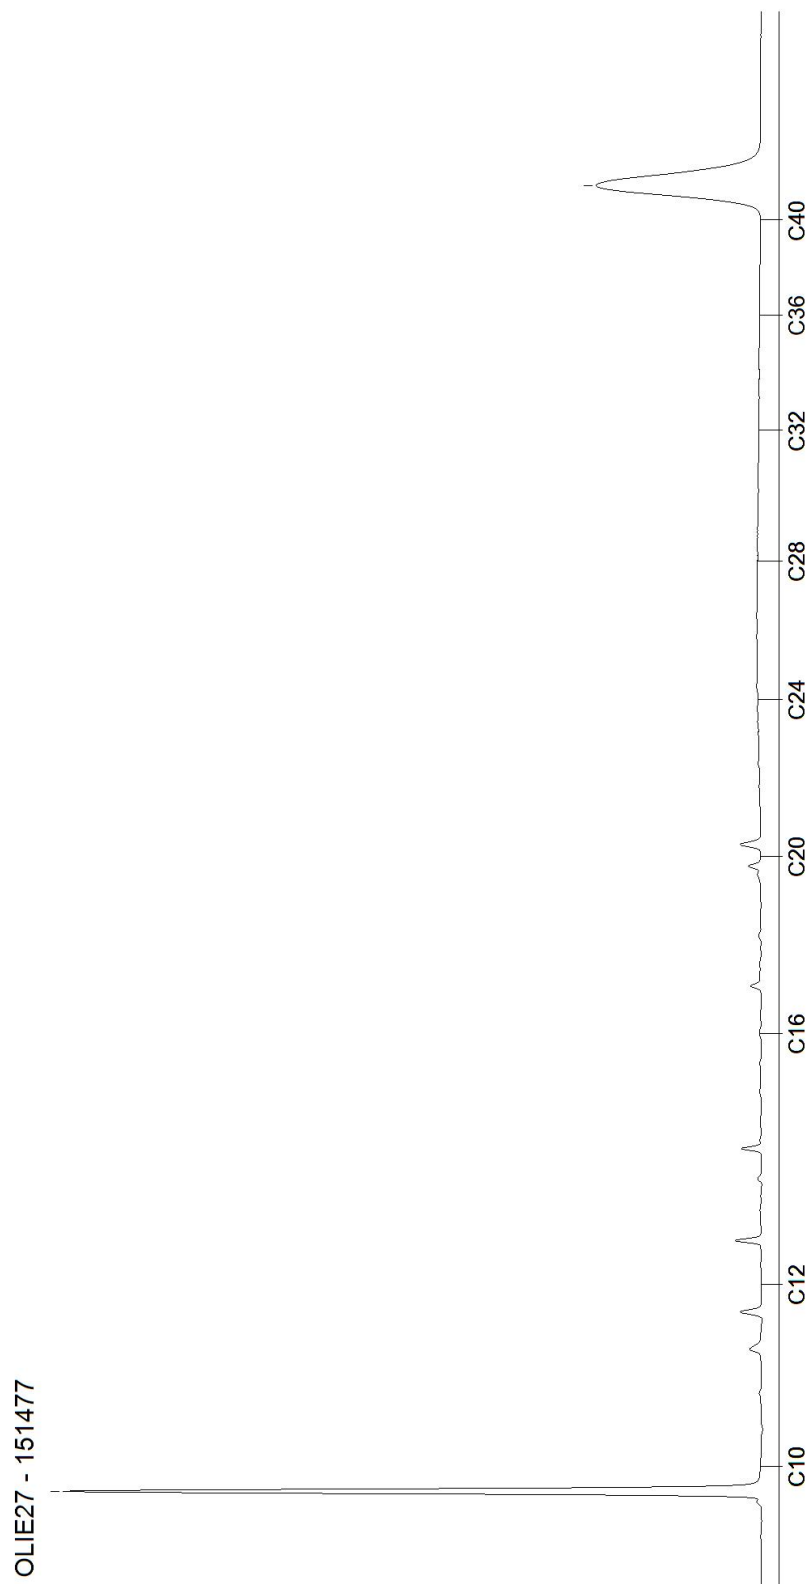
**Monster beschrijving: Pb1wm1**

CHROMATOGRAM for Order No. 1126965, Analysis No. 151477, created at 15.02.2022 08:47:04

In het grondwatermonster Pb1wm1 is een lichte verhoging zink aangetroffen.
