**RAPPORT VERKENNEND BODEMONDERZOEK**  
**conform NEN 5740 en NEN 5707**  
Van Bevervordestraat - Ootmarsum

*Opdrachtgever:*  
Ad Fontem

*Locatie:*  
Voormalige gemeentewerf  
Van Bevervordestraat  
Ootmarsum

Projectcode: 18039010

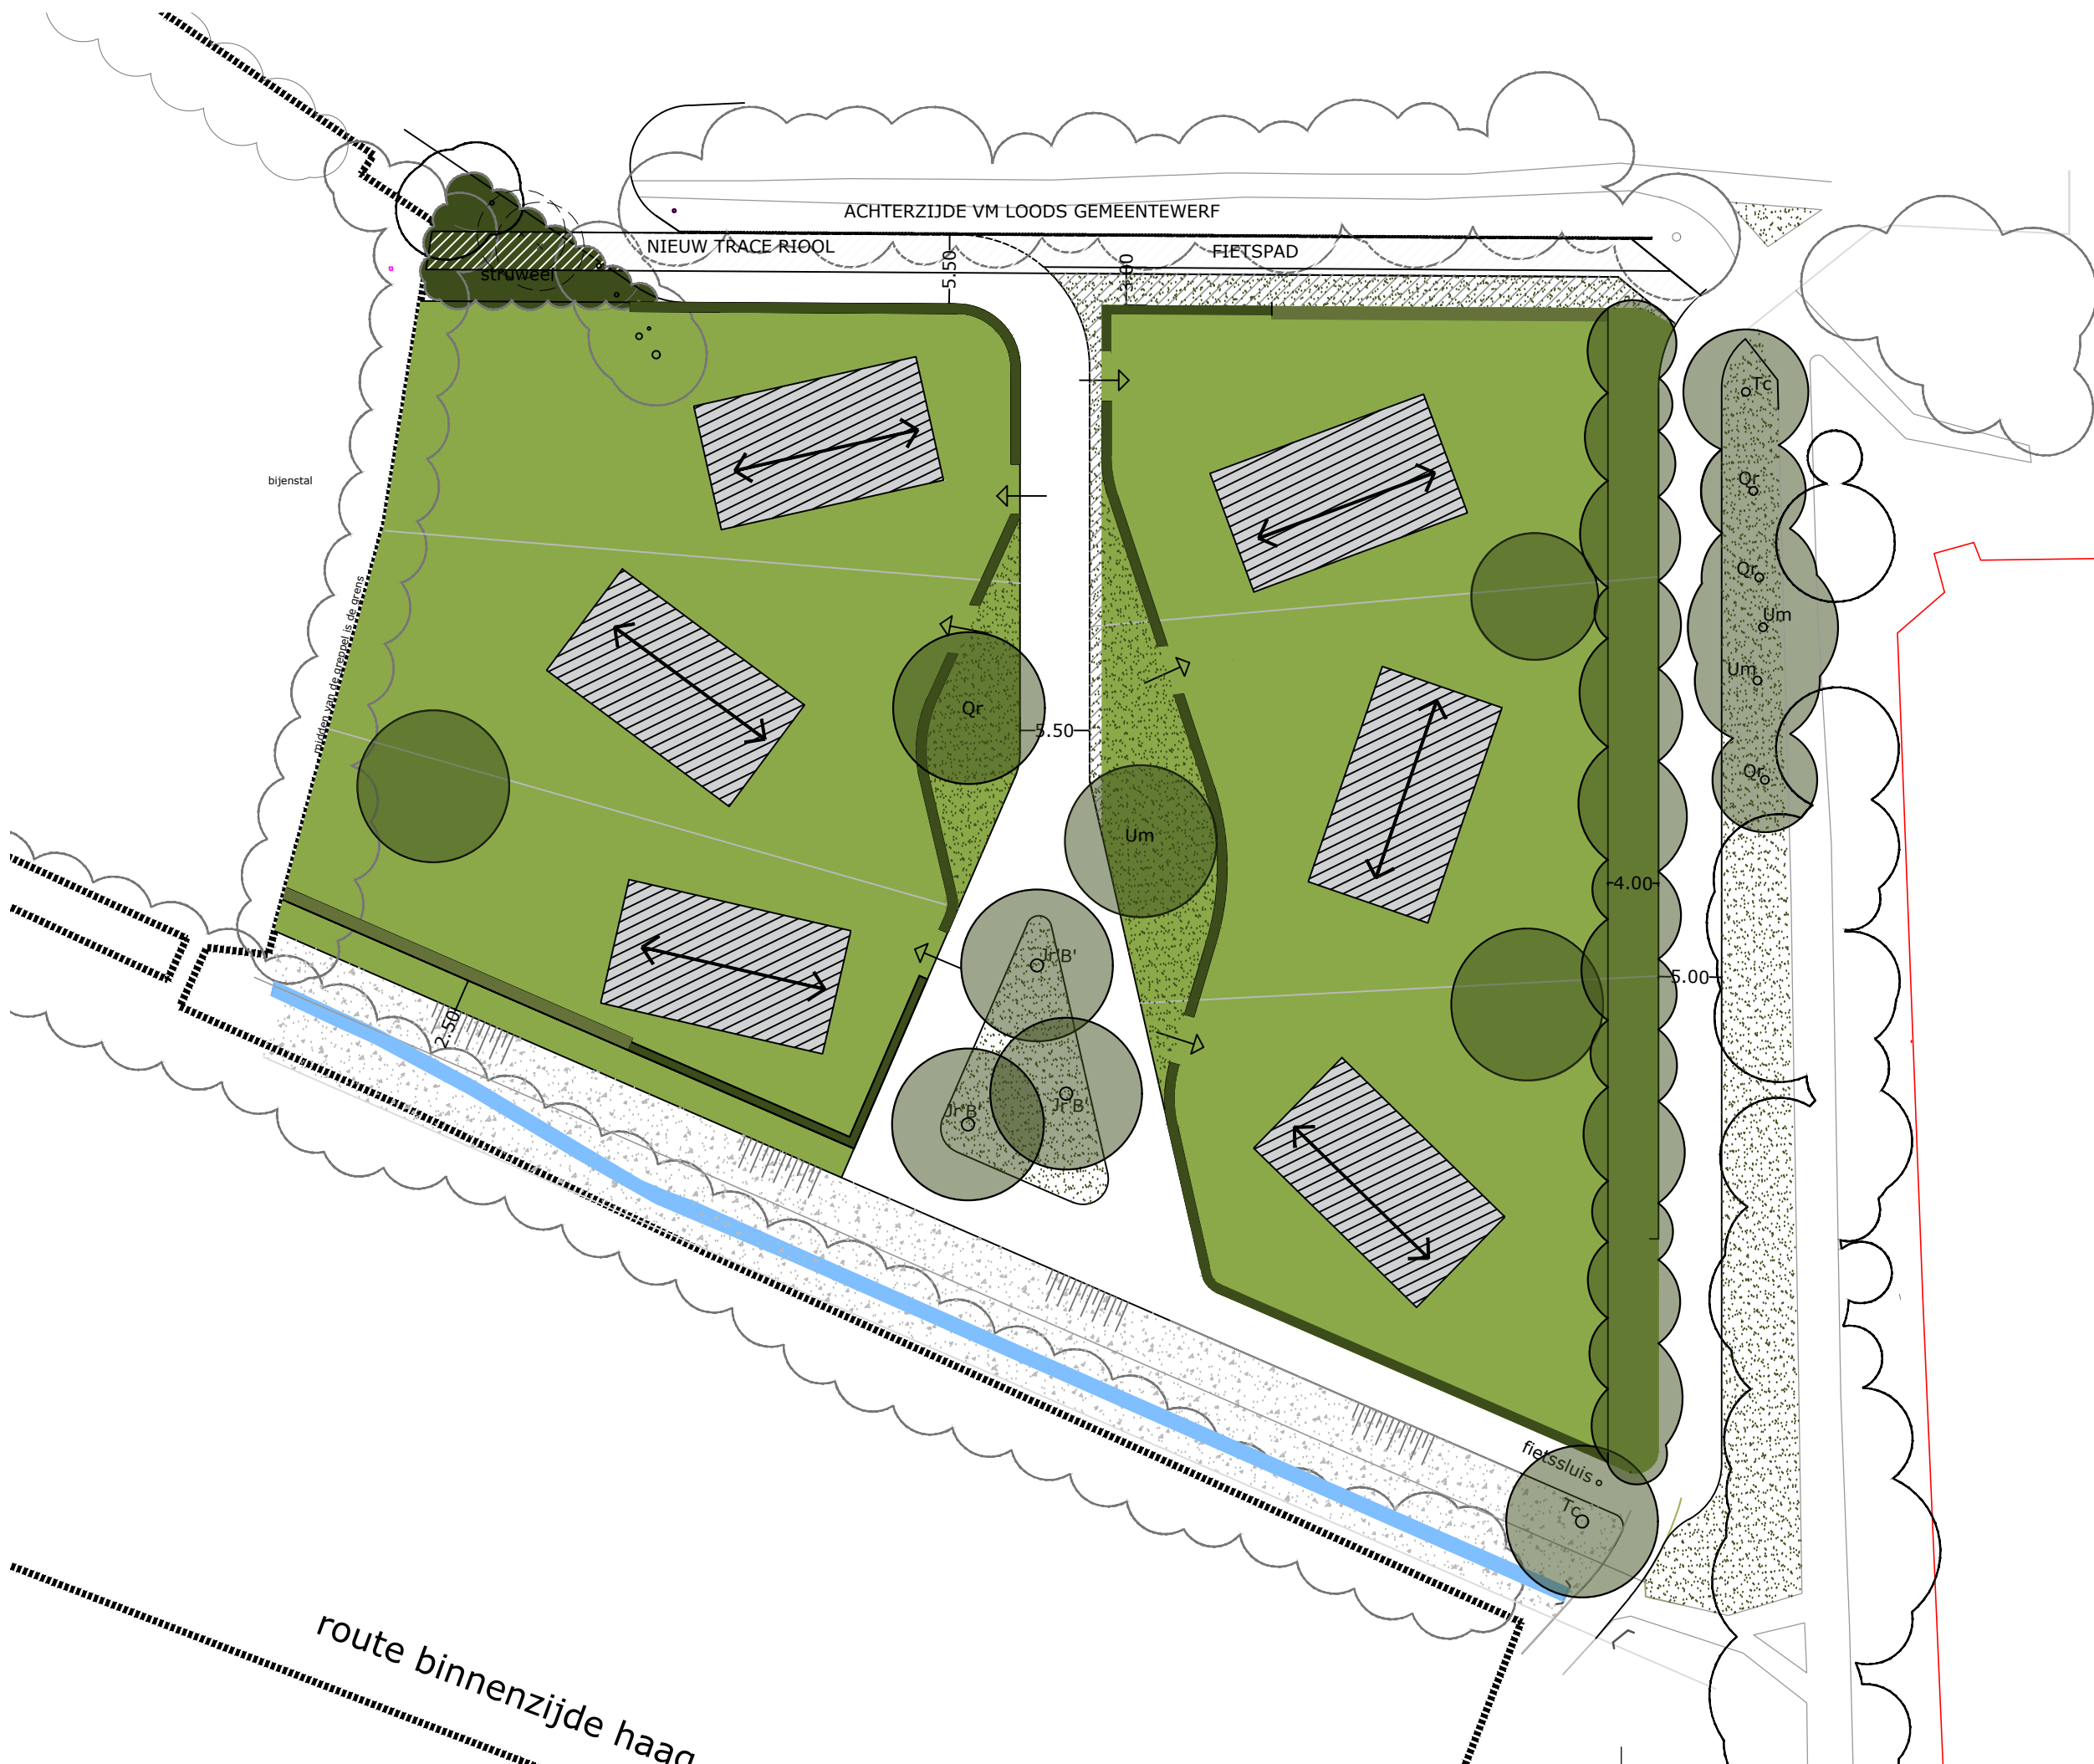
Er zijn plannen om op de onderzoekslocatie 6 woningen te bouwen. In het kader van de bestemmingsplanwijziging en de aanvraag van de omgevingsvergunning dient onderzoek te worden uitgevoerd naar de bodemkwaliteit op het terreindeel. De onderzoekslocatie is onbebouwd en grotendeels onverhard (braakliggend). De onderzoekslocatie omvat circa 7000 m<sup>2</sup>.

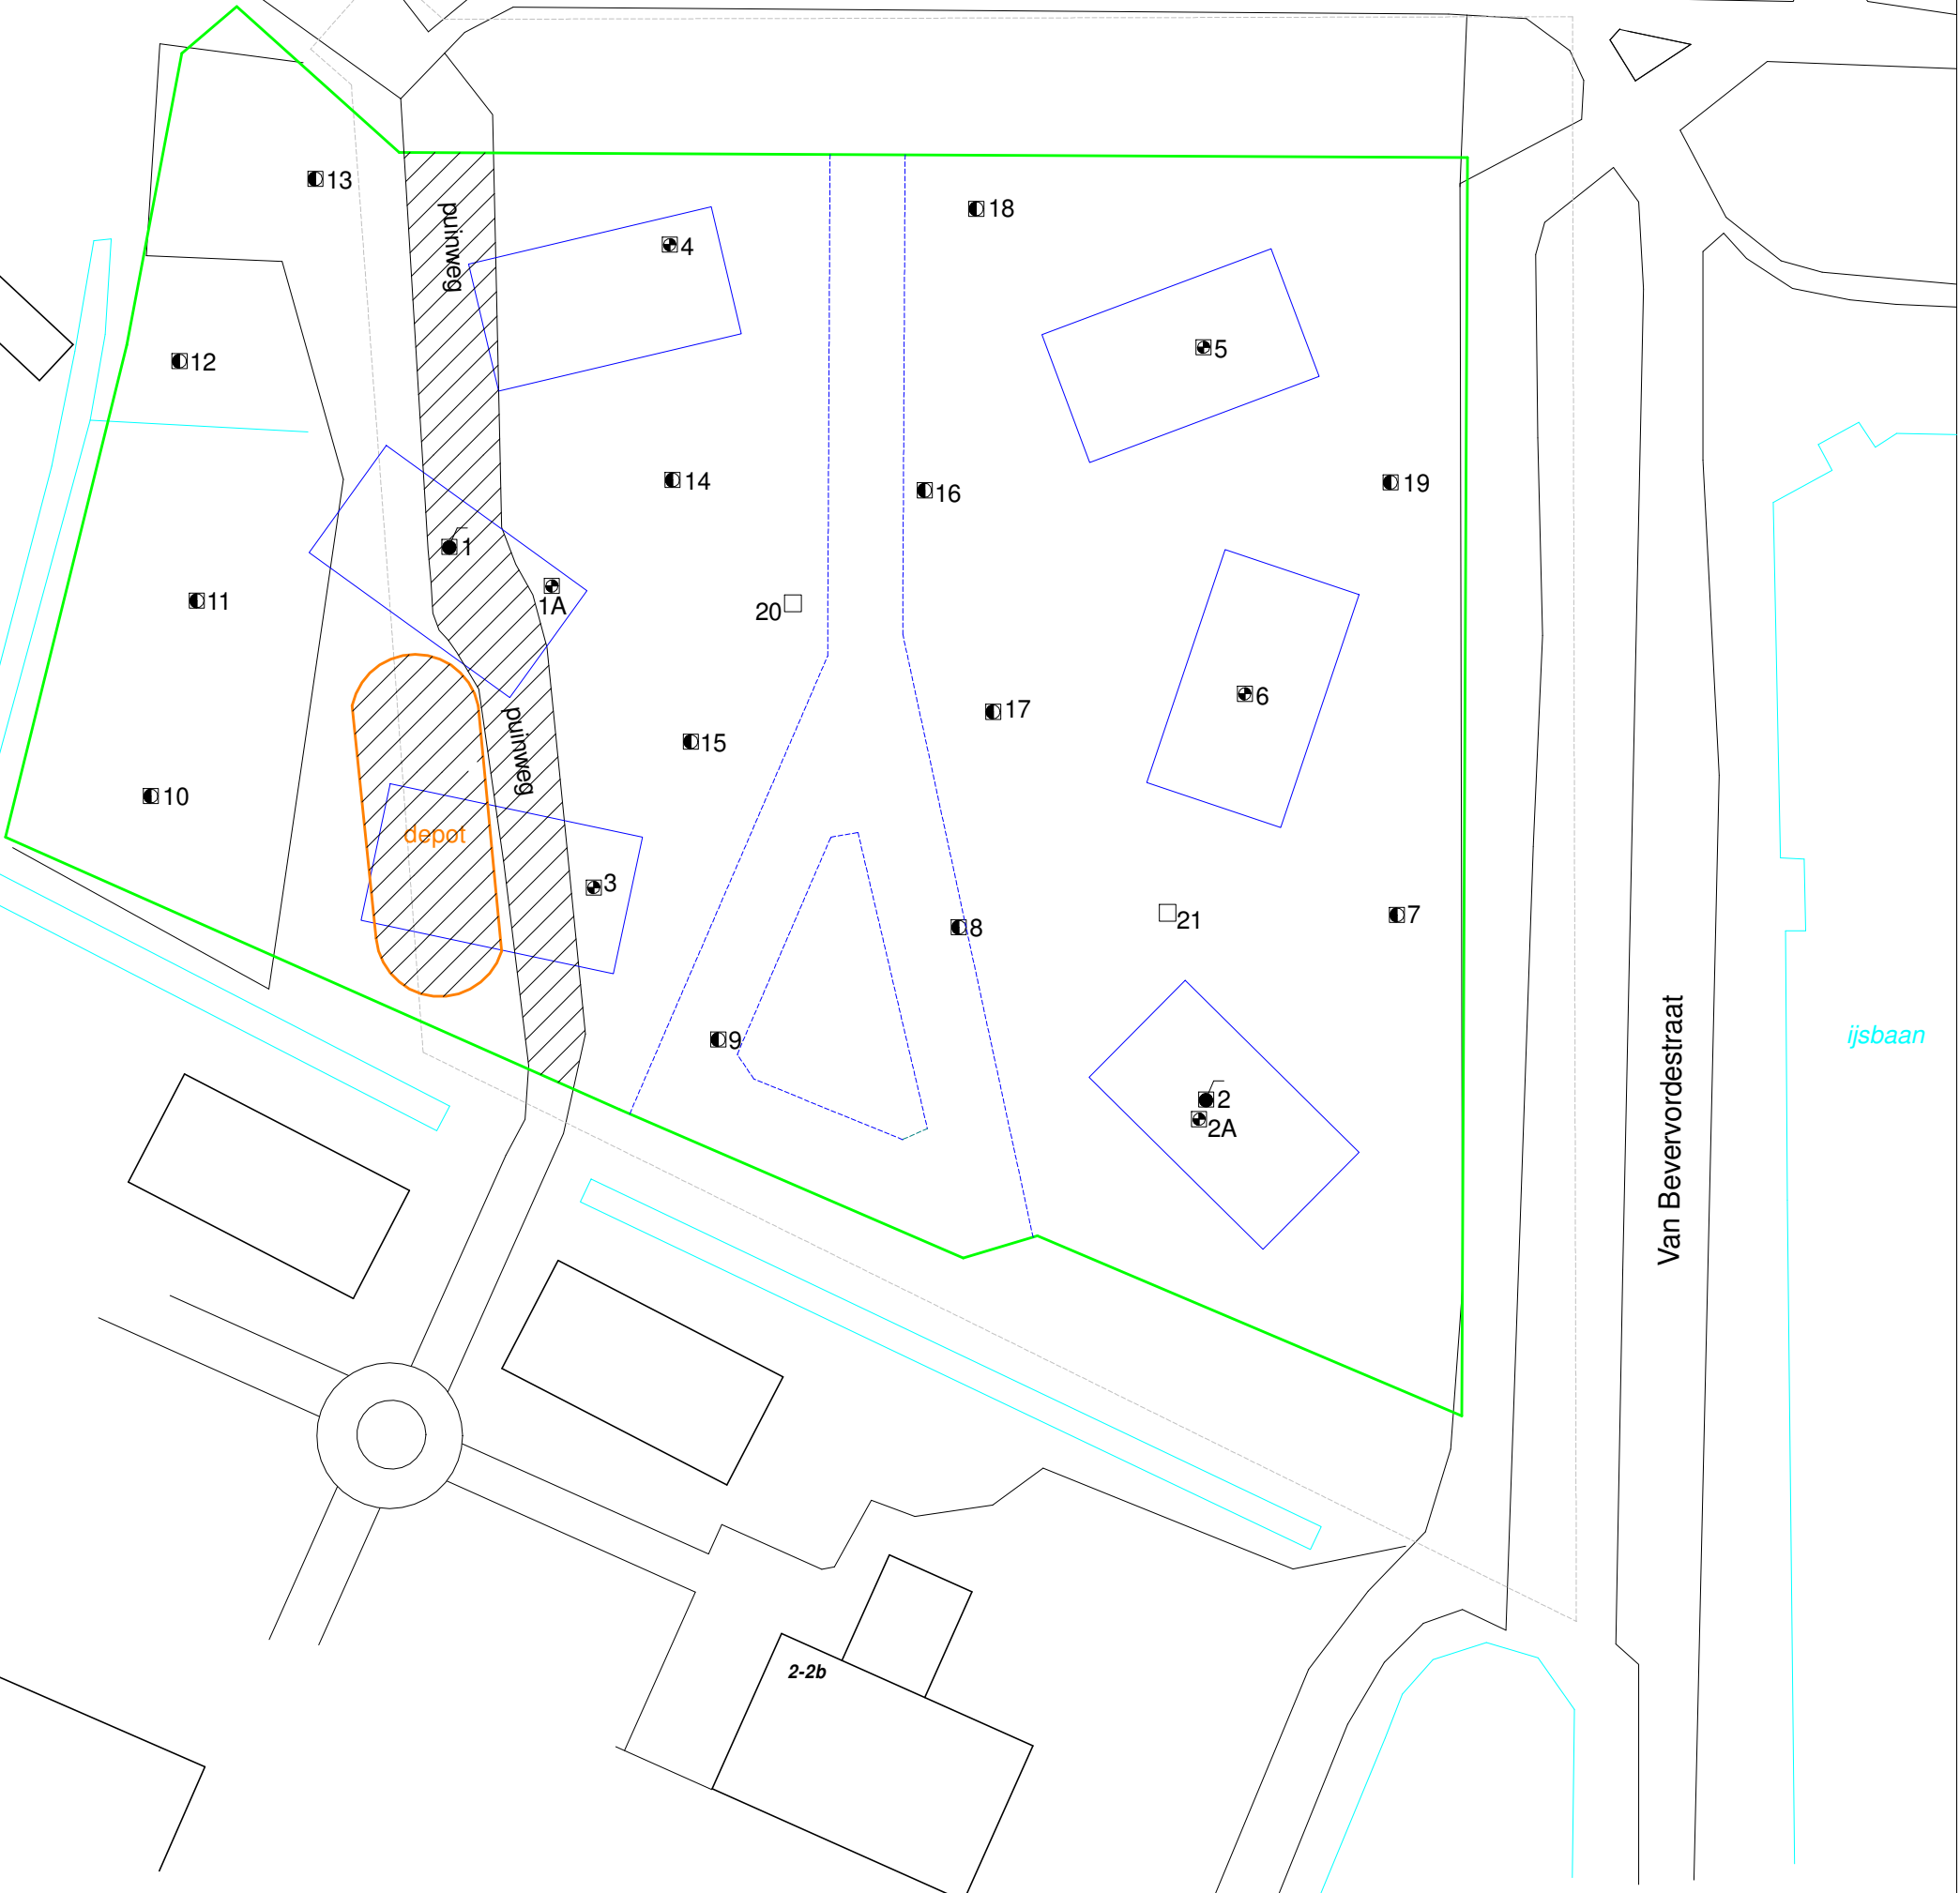
Op een terreindeel van circa 7000 m<sup>2</sup> worden normaal in totaal 19 boringen verricht, waarvan 13 tot 0.50 meter en 6 tot 2.0 meter diepte of tot de grondwaterspiegel. Aangezien er op het terreindeel veel grondverzet is geweest, is in overleg met de opdrachtgever besloten om alle boringen door te zetten tot de ongeroerde ondergrond (met een maximum van 2.0 meter min maaiveld). Ten behoeve van het asbestonderzoek worden de grondboringen tot een diepte van 0.5 meter vervangen door gaten met een lengte en een breedte van minimaal 0.3x0.3 meter. Conform de onderzoeksstrategie VED-HE uit NEN 5707 dienen in totaal 21 inspectiegaten gegraven te worden. Het opgegraven materiaal wordt uitgezeefd over 20 mm en visueel geïnspecteerd op de aanwezigheid van asbest. De gaten worden handmatig met een schop gegraven.

- = Onderzoekslocatie
- - - = Toekomstige woningen
- = Boring tot 0.5 meter diepte
- = Inspectiegat 30x30x50 cm
- = Boring tot 1.0 meter diepte
- = Boring tot 1.5/2.0 meter diepte
- = Peilbuis
