# Bouwhistorische verkenning

Karakteristieke boerderij Detertweg 4 Weerselo

Detertweg 4  
7595 MG Weerselo

**Omschrijving met werkzaamheden voor renovatie en verbouwing van een karakteristieke boerderij aan de Detertweg 4 7595 MG te Weerselo.**

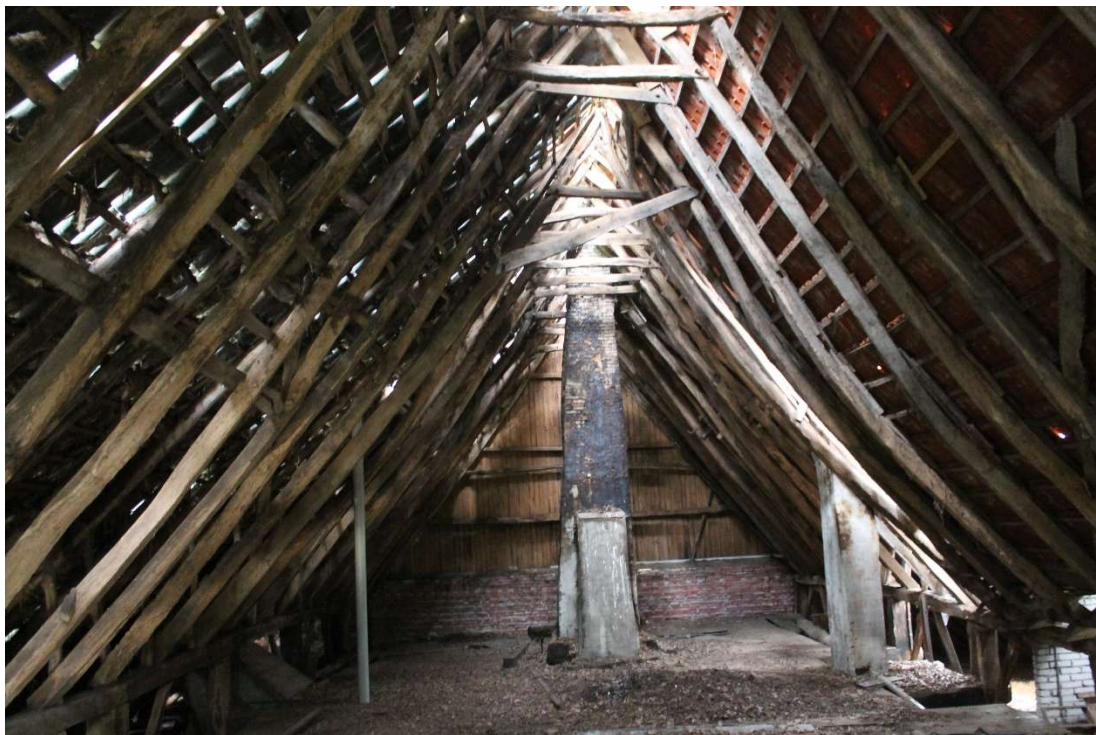
Eiken sporenkap oude boerderij

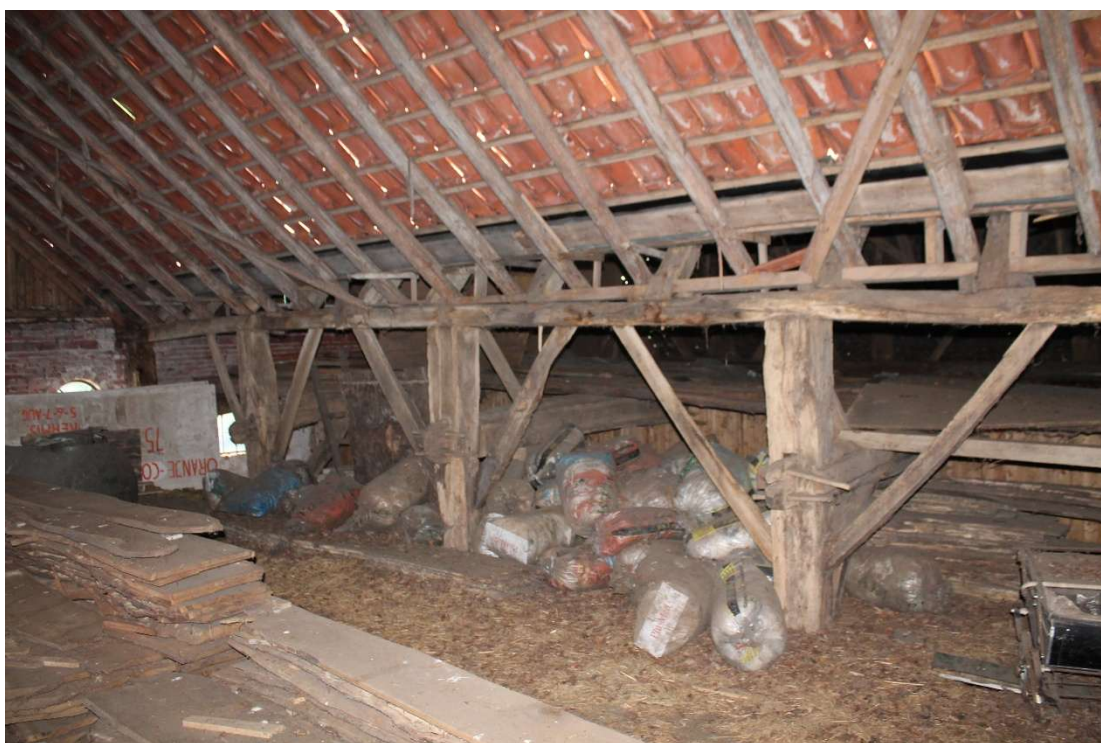
Eiken gebintwerk met de sporenkap ter plekke van de zakgoot

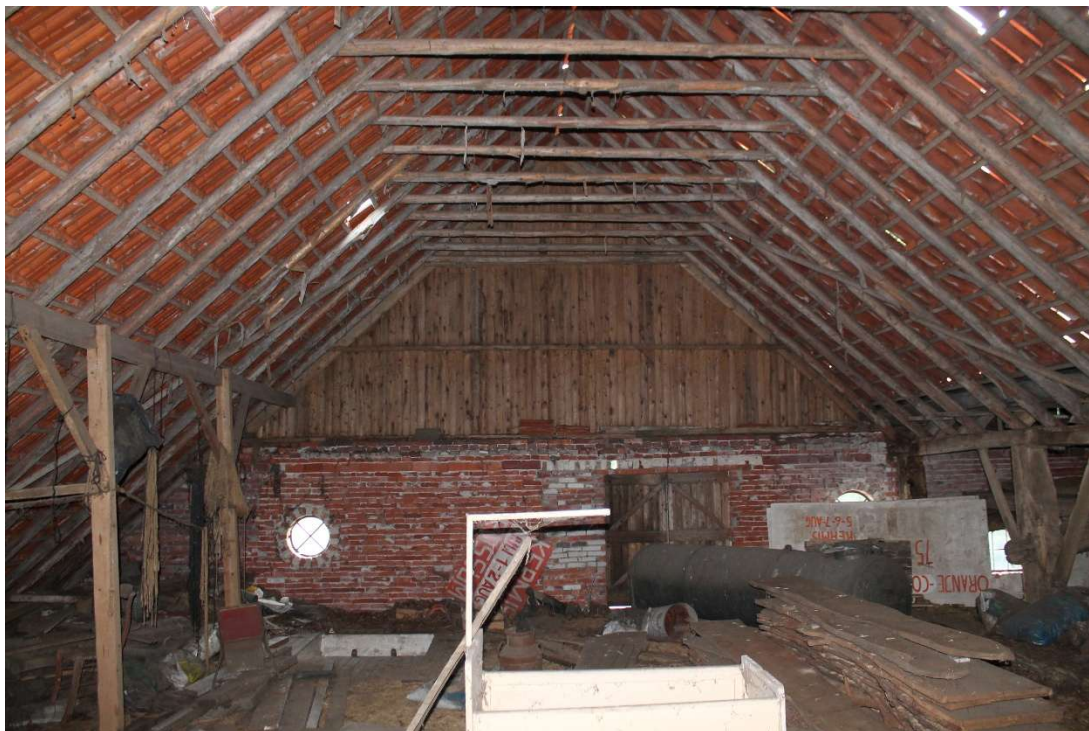
Rondhouten grenen sporenkap boven de aanbouw

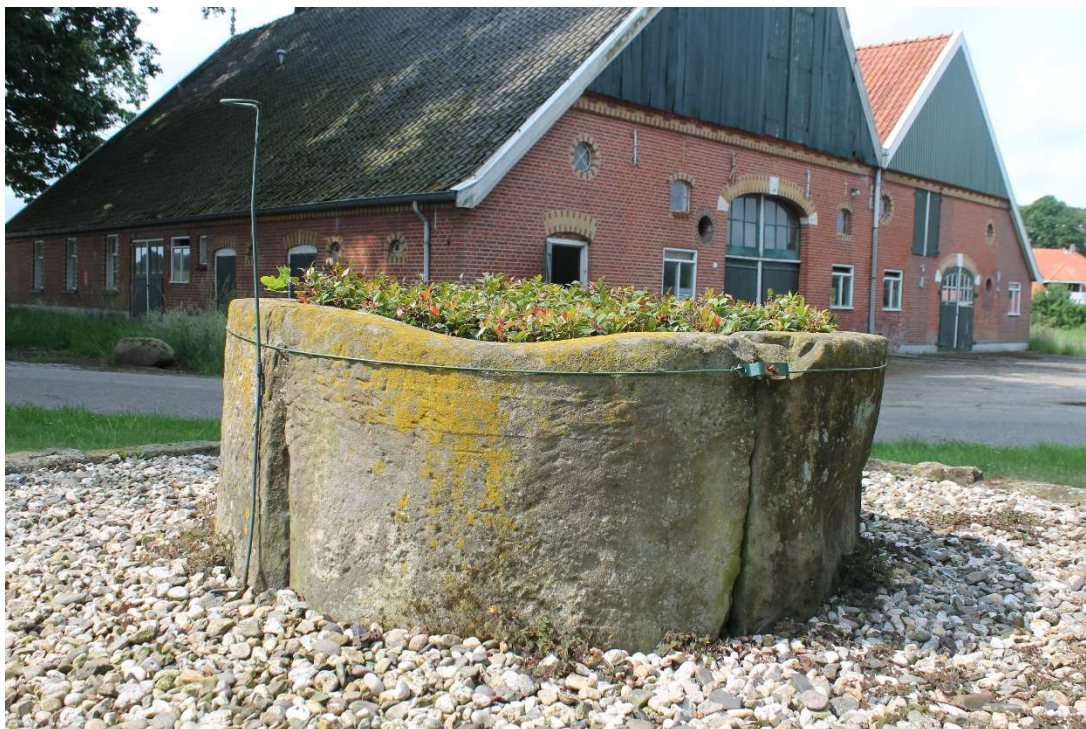
Oude zandstenen waterput (oorspronkelijke plek bij het voorhuis/keuken)

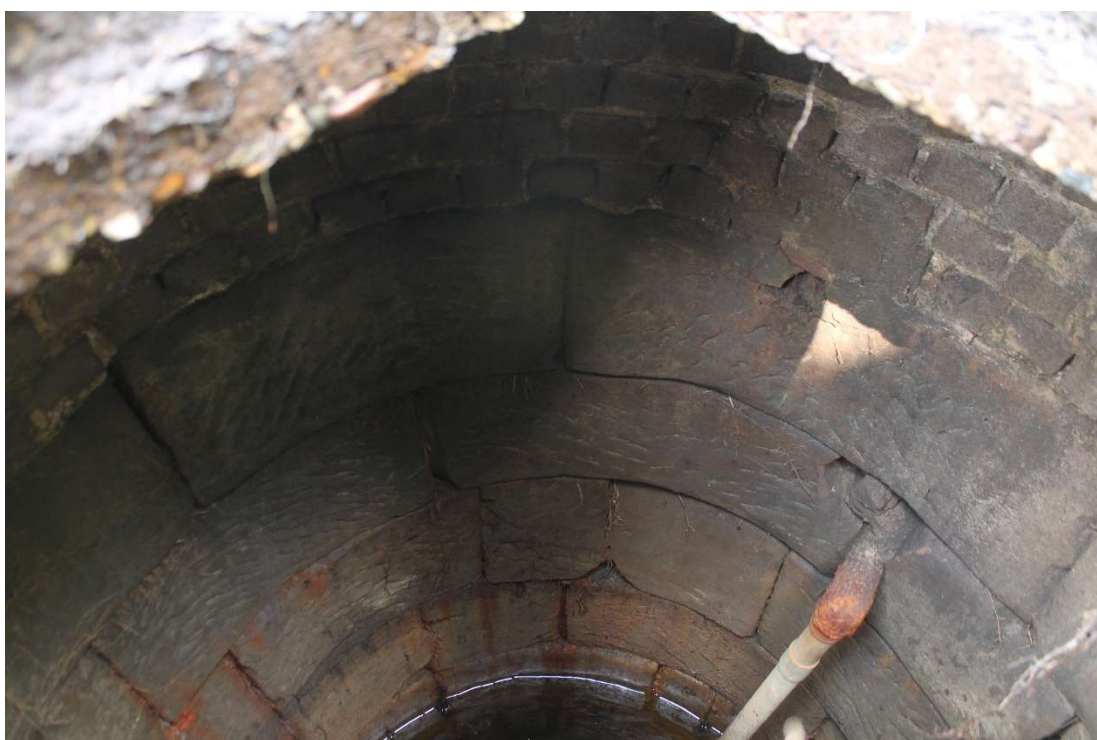
Zandstenen waterput nog aanwezig bij het voorhuis, afgedekt met betonplaat

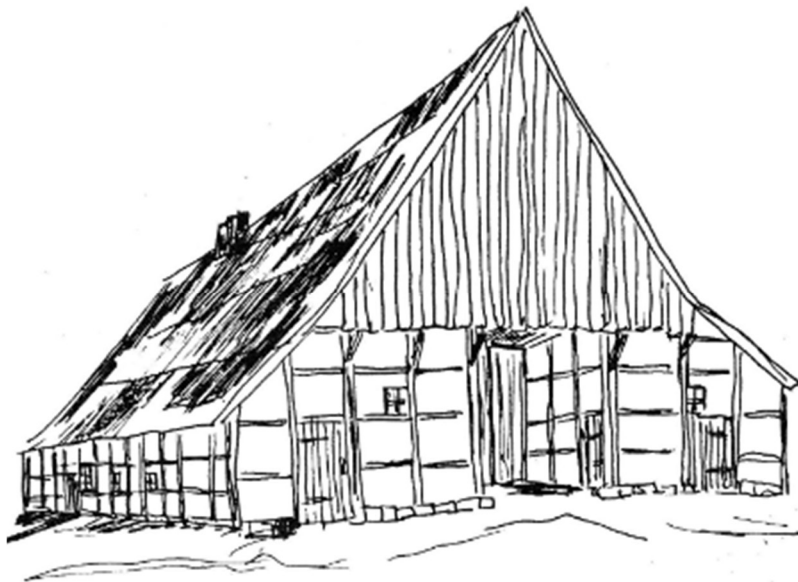
De 9 ankerbalken van 33 voet lang (9,90 mtr) met een vierkante doorsnede van ruim 30 cm, maakten een deelbreedte mogelijk van 8.30 mtr (de 1.60 mtr waren nodig om de pennen te maken die door de stijlen werden gestoken). Samen met de 1g posten / stijlen van 4,5 mtr lengte (2s-30 cm in 't vierkant) vormen ze de gebinten voor de grote middenbeuk. Met de 50 steek en spreidbanden, de platen (met een totale lengte van 170 voet) en de 4 onderslagsposten voor het onderschoer vormen ze het vierkante werk (de middenbeuk). Voor het onderlinge verband had men nog de beschikking over 220 voet "rijen {horizontale balkjes}'

De lengte van de platen geeft de totale lengte van het bouwwerk aan. Aan beide zijden op de uiteinden der posten was een zware verbinding nodig om ook steun te kunnen geven aan de sporen van het dak, waarvoor lange rechthoekige eiken balken (platen) werden gebruikt.

Tek v.d. boerderij zoals hij er uitgezien kan hebben

Als 170 voet hiervoor is benodigd, houdt dit in dat het huis een lengte heeft gekregen van 85 voet :25,5 mtr. De platen werden 'gelast' (: uit meerdere stukken samengesteld), hetgeen houtlengte kostte, waardoor het huis een totale lengte kreeg van 23.3 mtr. Na het richten van deze hoofdbeuk, waarbij de posten op grote zwerfstenen (nu verdwenen) werden geplaatst, konden de zijbeuken van het overige houtwerk in elkaar worden gezet. Niet onmogelijk is dat men op de "oude" benteimer fundering het nieuwe huis heeft gezet. Het erf was van oudsher geen volledig gewaard erf ( "geen vol erve ") in de marke Lemselo, maar was wel van respectabele grootte. Voor de muren van de zijbeuken waren 27 afdaksposten (verticale staanders in de buitenmuren) nodig met 220 voet (horizontale )ribben, en de daartoe behorende 170 voet muurplaten.. op de muurplaten van de hoofdbeuk rustten de 25 daksporen, die een schuine lengte van 8,10 mtr hadden. De nokhoogte van het huis kwam daarmee op ongeveer 14 mtr. De 50 oplangen waren weer nodig om het dak van de zijbeuken te kunnen maken. De totale breedte van de boerderij kwam daarmee op 15.90 mtr. Op het dak kwamen latten, waarop met "swepen" (lange wilgetenen ) het stro werd vastgebonden. Op de zijbeuken (afdaken) werden 2000 gezaagde latten gespijkerd, die de pannen hun plaats moesten geven. Over de pannen staat niets vermeld. Waren deze pannen uit de brand gered of zijn deze ook nog aangeschaft? De beide eindgevels werden voorzien van hout, waarvoor 600 voeten planken geraamd waren. De windveren waren elk 40 voet {12 mtr} lang. Voor het maken der deuren waren 200 voeten planken nodig, terwijl over de fabricage van de raamkozijnen in het bestek niets vermeld staat!

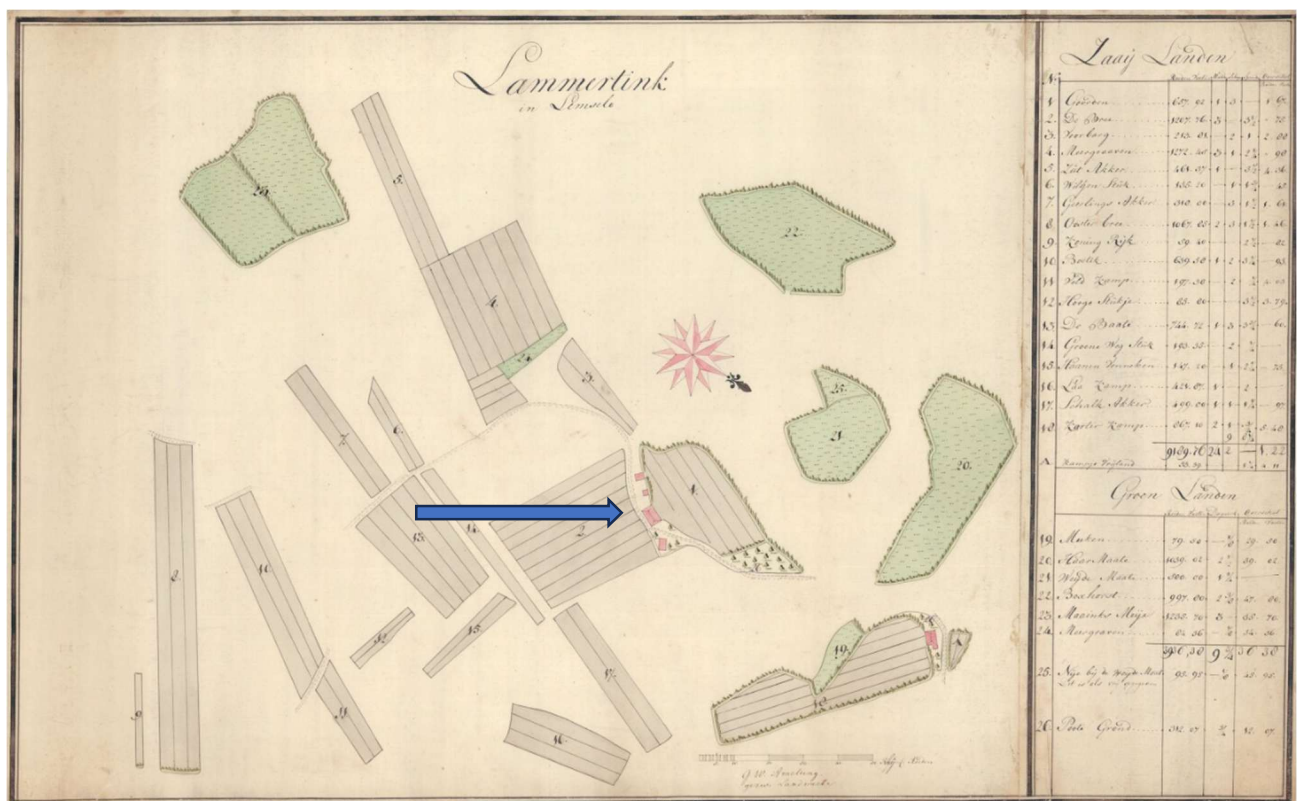
1778 Domeinkaart "Lammertink in Lemselo", HCO kaarteninventaris nummer 1317.

Kadaster gemeente Weerselo, sectie G nummer 303. Pijl geeft de oude boerderij van Lammertink aan.

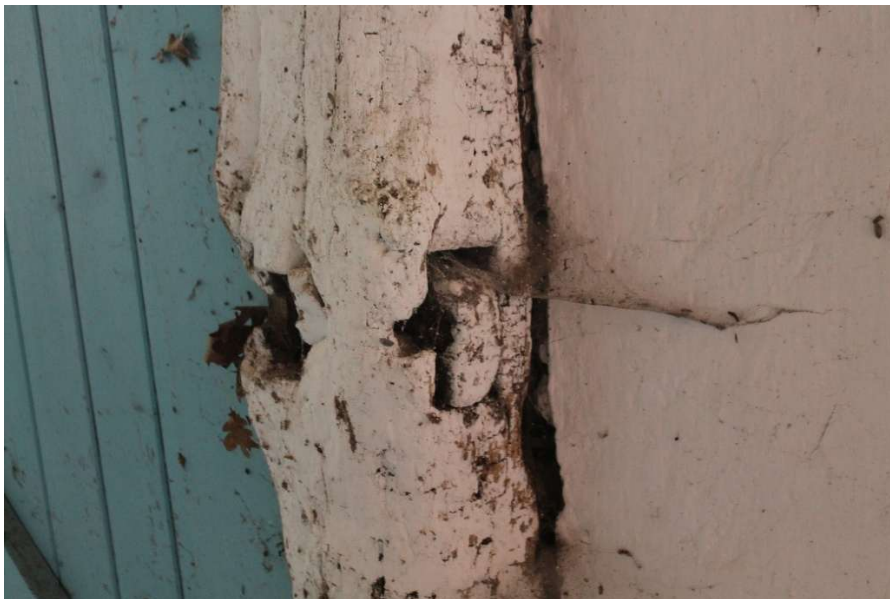
Wel treffen we in de gebintstaander achter de niendeur nog pengaten aan van het vroegere eiken vakwerk dat aan het gebintwerk verbonden was. (zie foto onder)

Oude eiken gebintstaander met oude vakwerkverbinding binnenzijde achtergevel

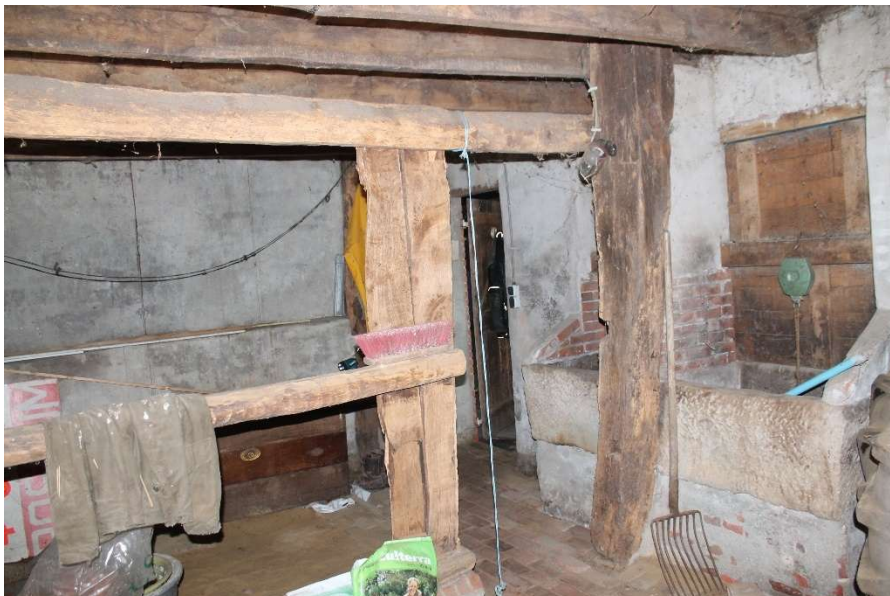
Paardenstal met oude zandstenen trog

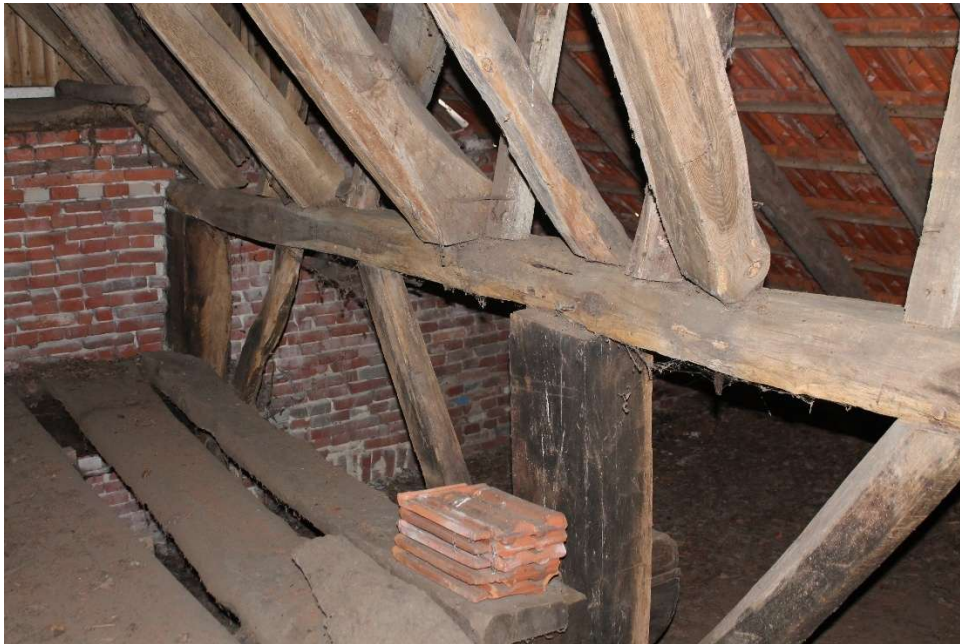
In de 9 ankerbalkgebinten zijn de telmerken van 1 t/m 9 op zolder nog goed af te lezen.

Gebintwerk op zolder met bovenplaat waarop de daksporen staan

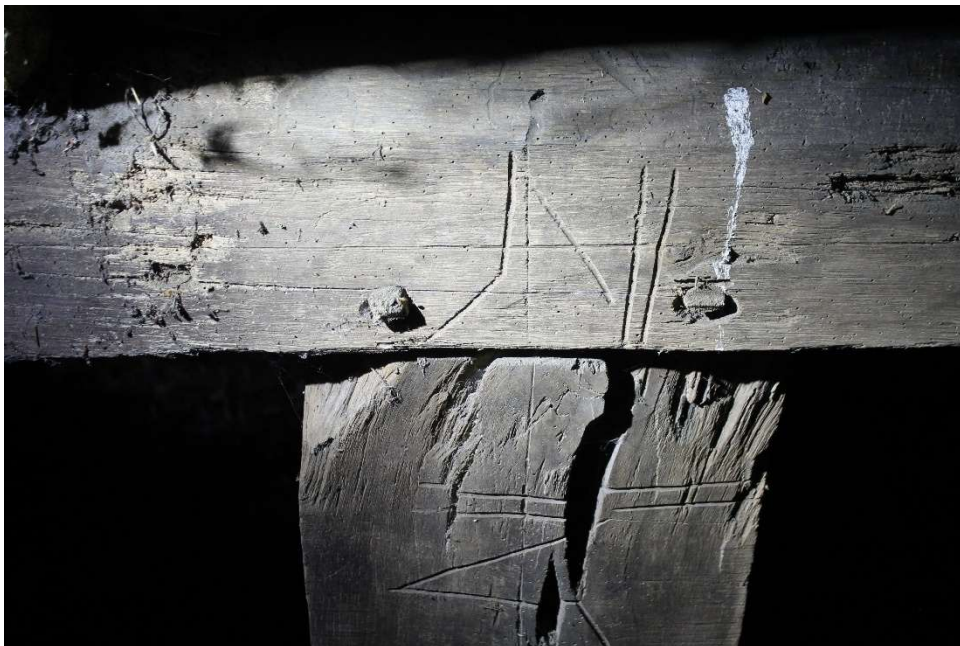
Het zijn 'getrokken' telmerken met een ritsmes aangebracht. We kennen in Twente meer voorbeelden van gebinten met vergelijkbare telmerken uit het eind van de 18<sup>e</sup> eeuw.

Telmerk no. 7 in de gebintstaander en bovenplaat

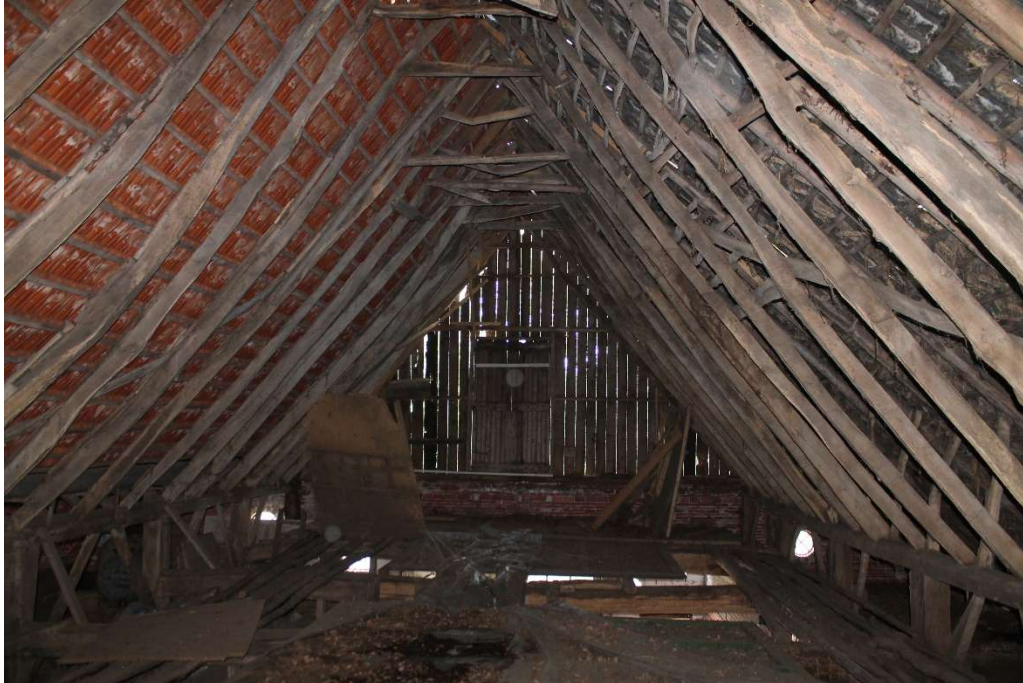
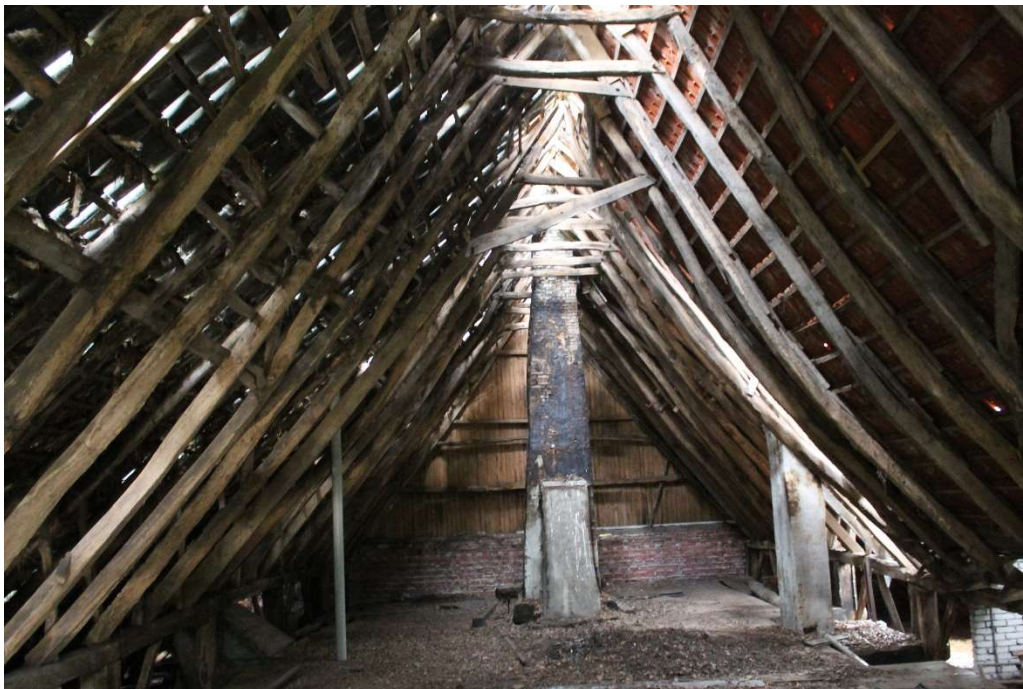
De sporenkap bestaat uit vierkant gekantrechte sporen die onderaan met eiken toognagels op de gebintplaat is verankert. Bovenin zijn de sporenparen met een eiken hanehout met elkaar verbonden.

Foto 18<sup>e</sup> eeuwse eiken sporenkap

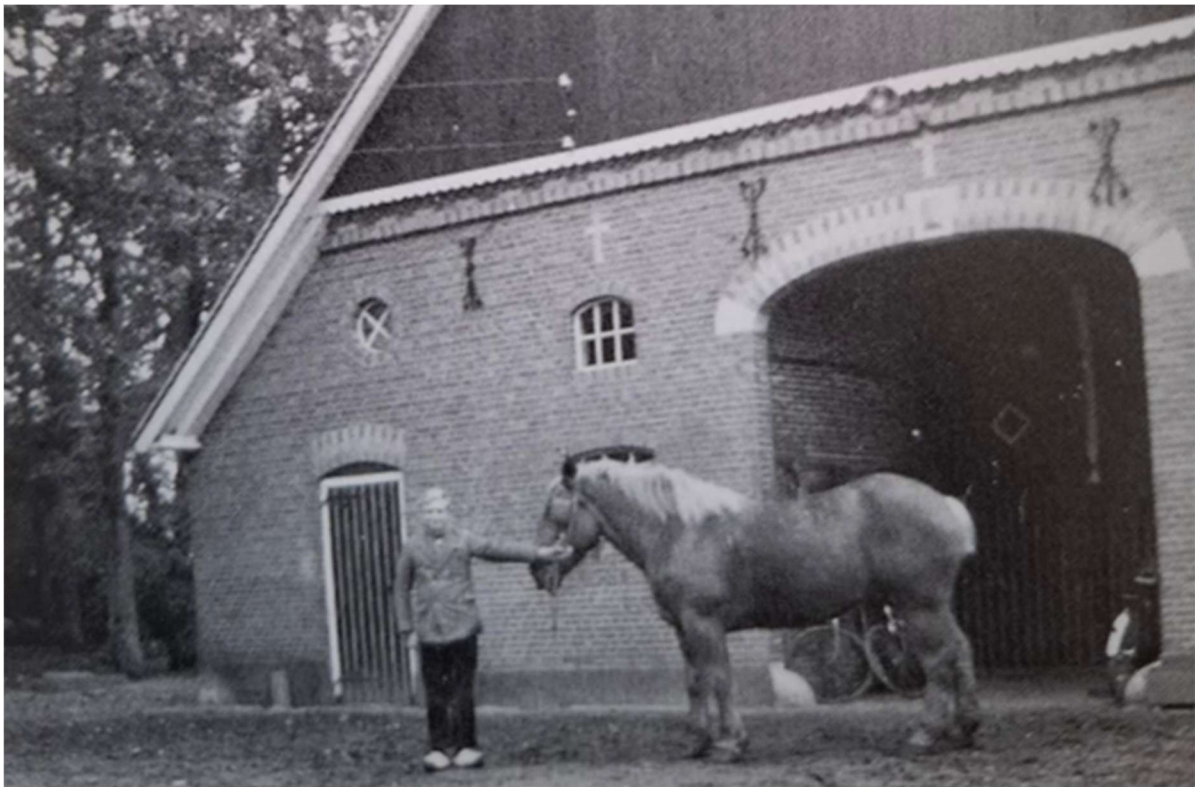
Wanneer de baanderdeuren één gebintvak terug liggen in de achtergevel noemen we dit een onderschoer. Het stiepelgat in de onderzijde van de ankerbalk van het tweede gebint laat dit nog mooi zien.

Foto met onderschoer plm. 1939

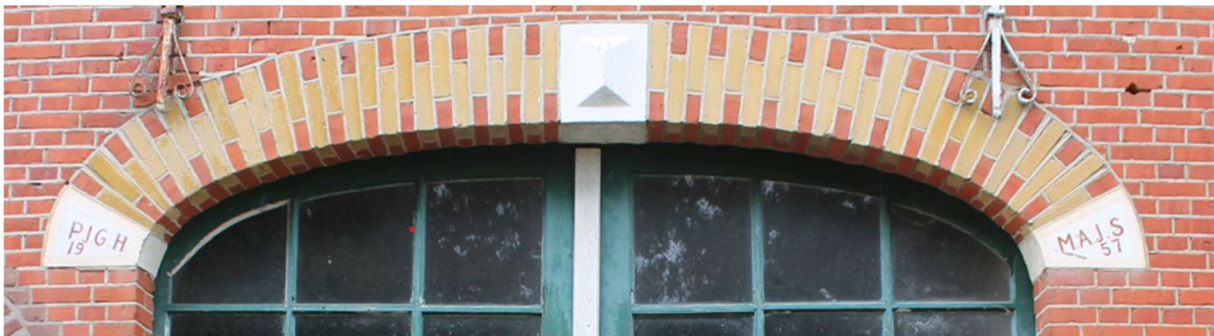
Vermoedelijk is rond die periode het onderschoer ook verdwenen in de achtergevel.

Niendeuropening achtergevel met jaartal 1957 toen het onderschoer vermoedelijk is verdwenen

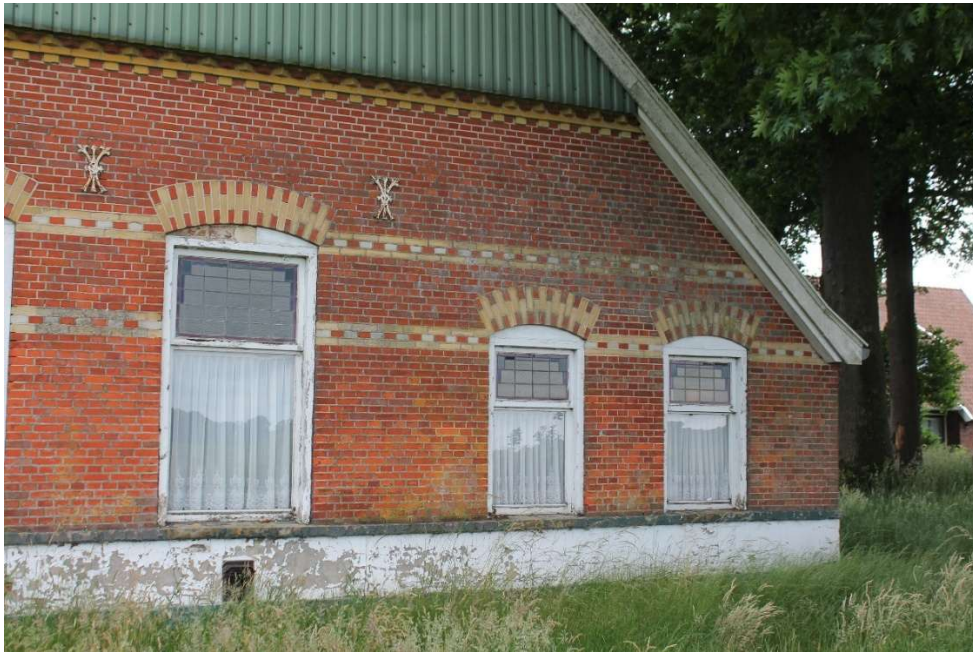
Voorgevel boerderij met siermetselwerk met verblendstenen

Het metselwerk in de voor- en achtergevel van de boerderij is versierd met gele, witte en rode verblendstenen. Een typisch stijlkenmerk dat we bij twentse boerderijen rond 1910-1915 zien. Op bovenstaande foto is aan het kleurverschil van de metselstenen goed te zien waar de kap verhoogd is en het metselwerk is aangeheeld.

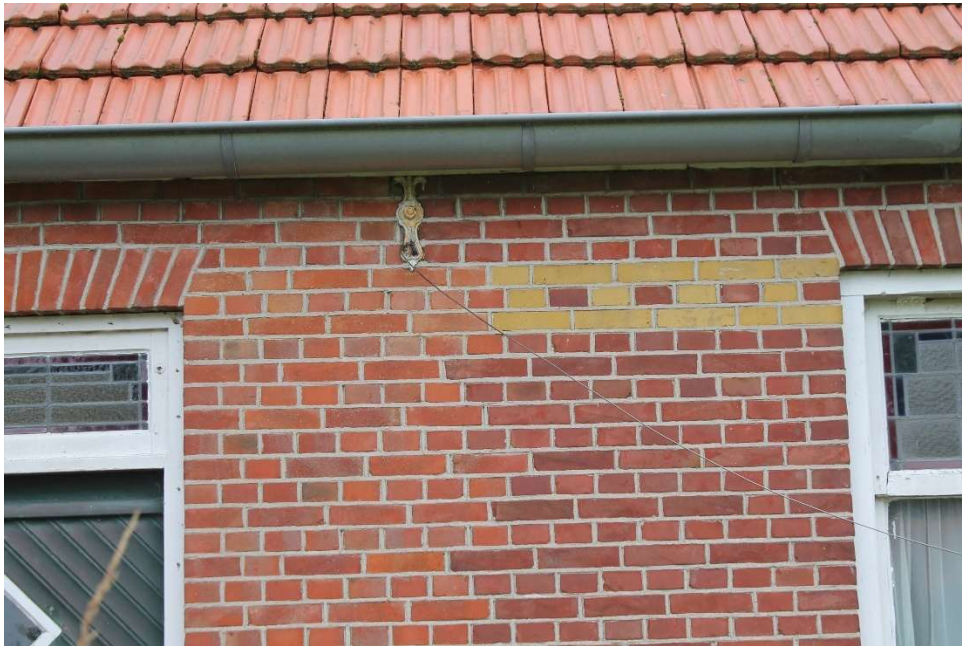
Foto westgevel bouwsporen afwijkend metselwerk

Ook in de westgevel treffen we bouwsporen in het metselwerk aan die op verschillende bouwfasen duiden. Het metselwerk en schuiframen aan de rechterzijde zijn van eerdere datum dan die van de linkerkant. Dit stuk gevel lag vroeger verder terug en had een lagere goothoogte. De huidige gevel is in de jaren 60 naar voren gezet in dezelfde lijn met het rechter stuk gevel dat nog van rond 1911 dateert. Rond 1960 is waarschijnlijk ook getoogde dubbele baanderdeur in de zuidgevel van het achterhuis verdwenen.

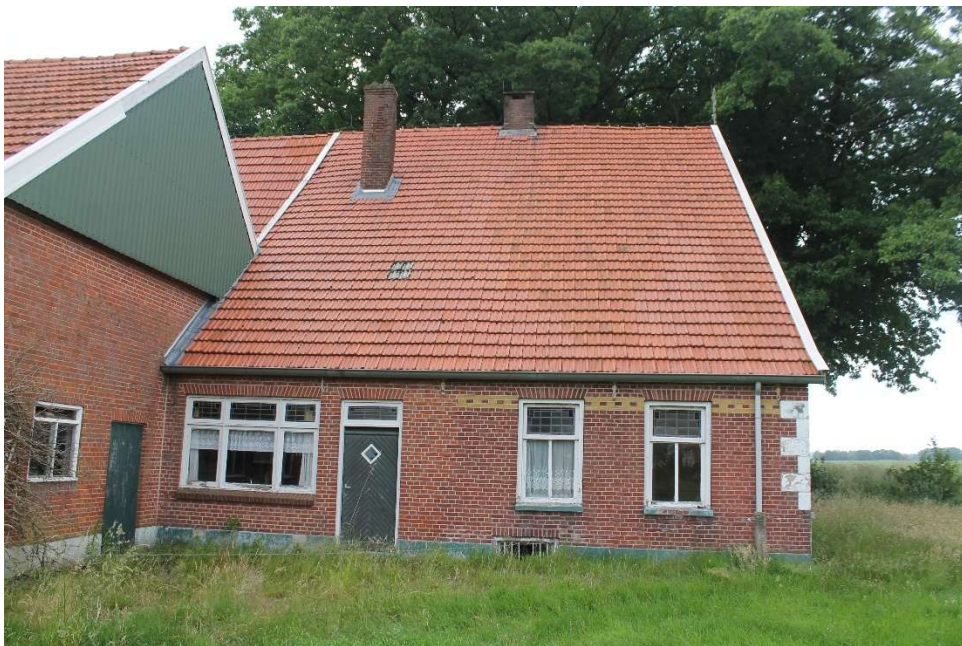
Foto westgevel met keukenkozijn uit de jaren 60

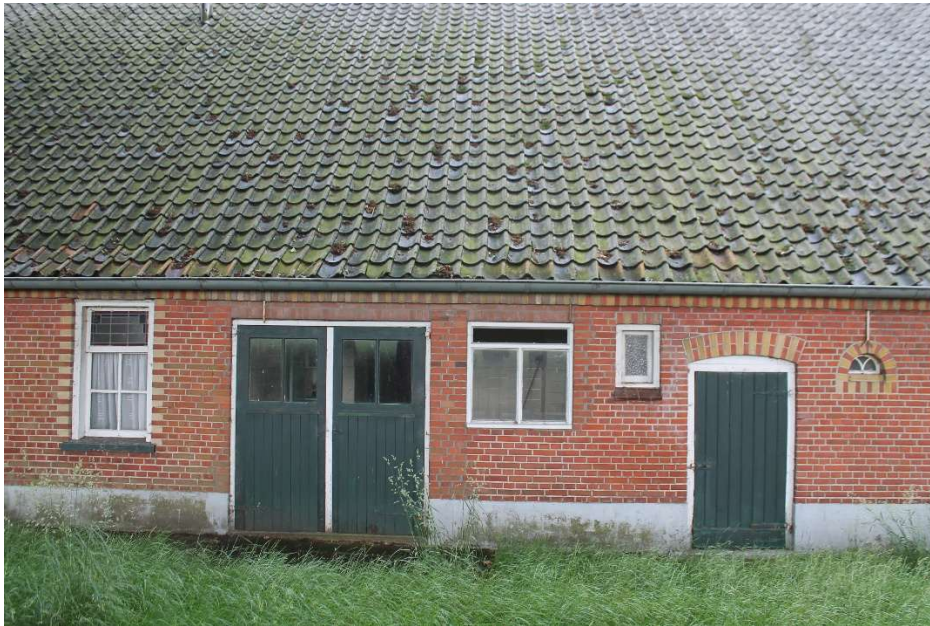
Foto noordgevel met later aangebrachte zijdeuren en betonnen stalraam

De dubbele deuren en het betonnen stalraam in bovenstaande foto zijn ergens eind 20<sup>e</sup> eeuw aangebracht.

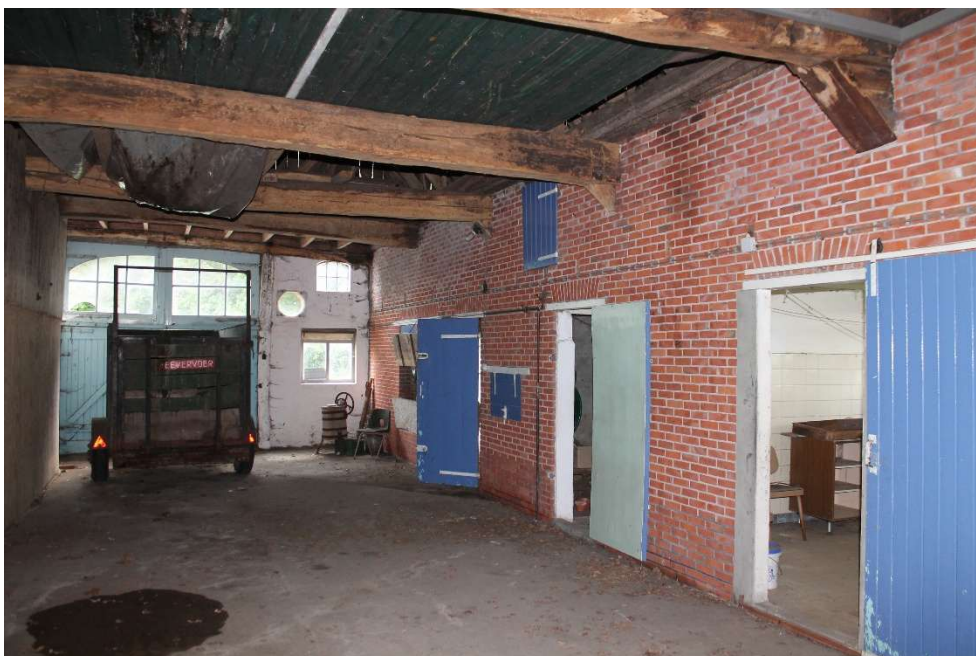
Op de deel van de oude boerderij bevindt zich een oude binnenmuur waarin ook een oude zandstenen paardentrog is opgenomen. Boven de kozijnopeningen zijn hanenkammen gemetseld.

Deelruimte met oude binnenmuur

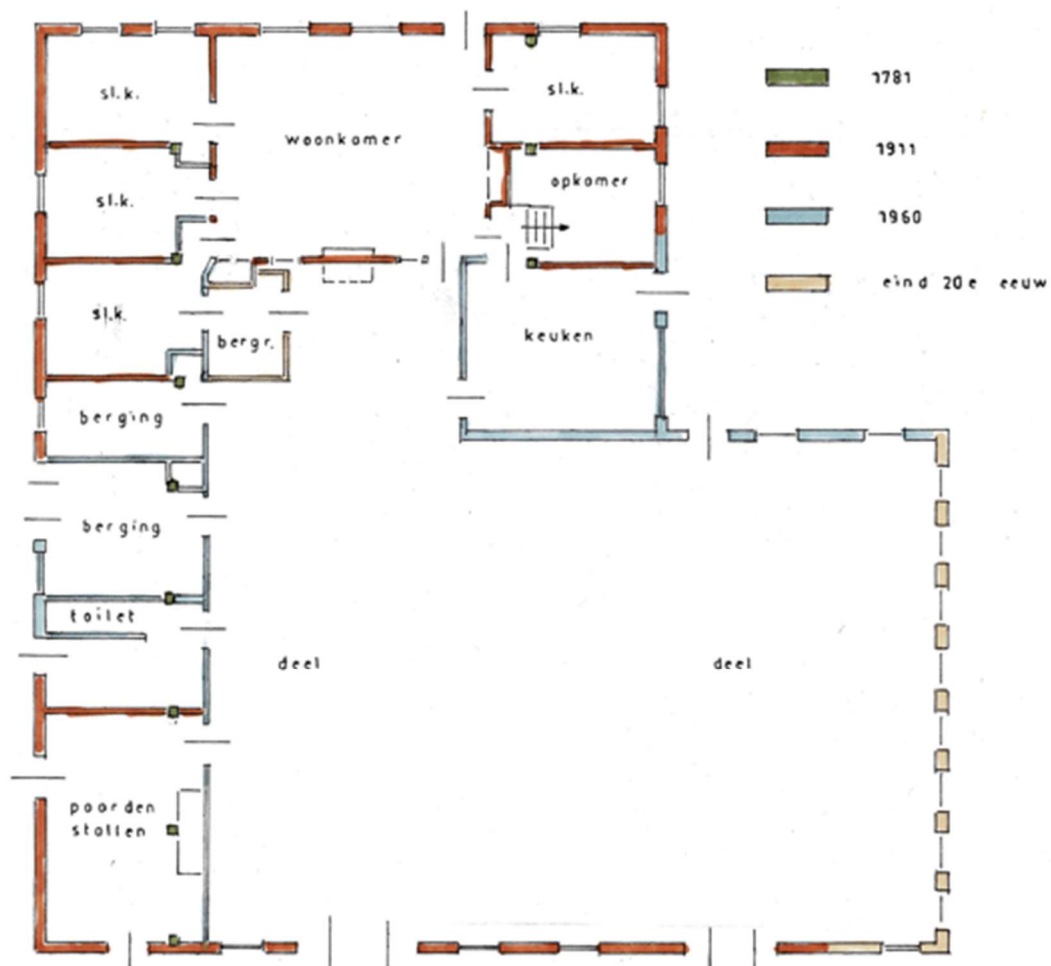
Plattegrond met datering

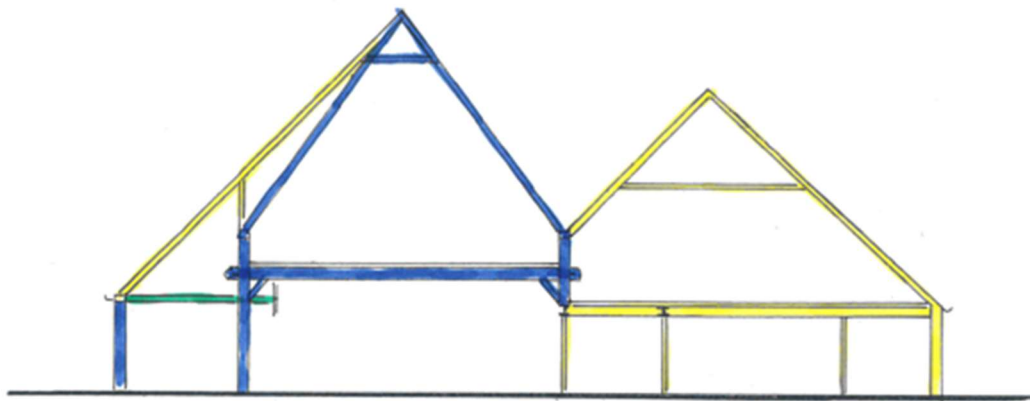
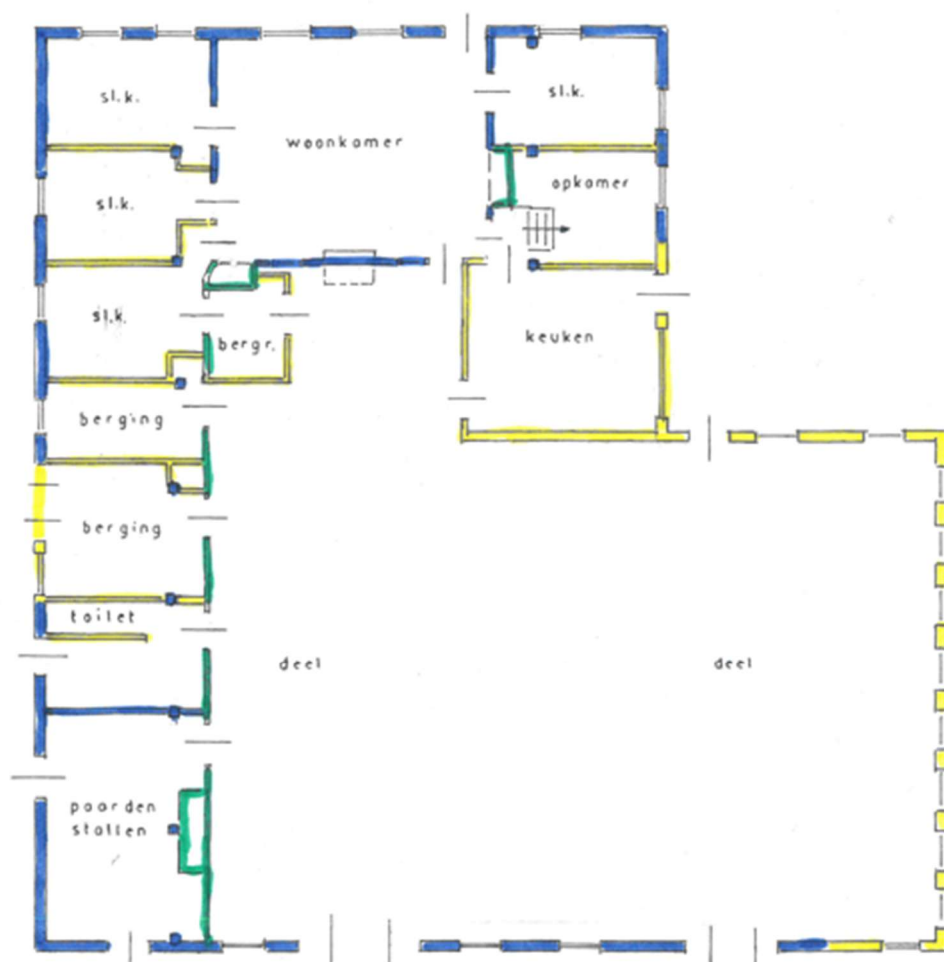
Bouwhistorische waardenkaart

Van **hoge monumentale waarde** zijn (blauw gearceerd):

- Alle gevels met uitzondering van de zuidgevel en de oostgevel van het achterhuis.
- Alle 9 eiken ankerbalkgebinten
- Alle eiken daksporen op het oude eiken gebintwerk
- De blauw gearceerde binnenmuren in het voorhuis
- Interieur; deurkozijnen met deuren, raamkozijnen (spiekramen naar de deel) en inbouwkasten in de oude voorkamer.
- Aanpassingen zijn vanuit bouwhistorisch oogpunt alleen te billijken wanneer daarmee bestaande monumentale waarde, of de beleving ervan, wordt versterkt.
- Noodzakelijk geachte ingrepen dienen met zorg uitgevoerd te worden waarbij de architectuur van het pand maatgevend is.

Dwarsdoorsnede boerderij

- Blauwe arcering: hoge monumentale waarde  
Groene arcering: positieve monumentale waarde  
Gele arcering: Indifferente waarde
