Nader onderzoek vleermuis, kerkuil en  
steenmarter

Gammelkeresweg 4 Deurningen

| Projectnummer en<br>versie: 8141 versie 1.0 | Status:<br>Definitief |

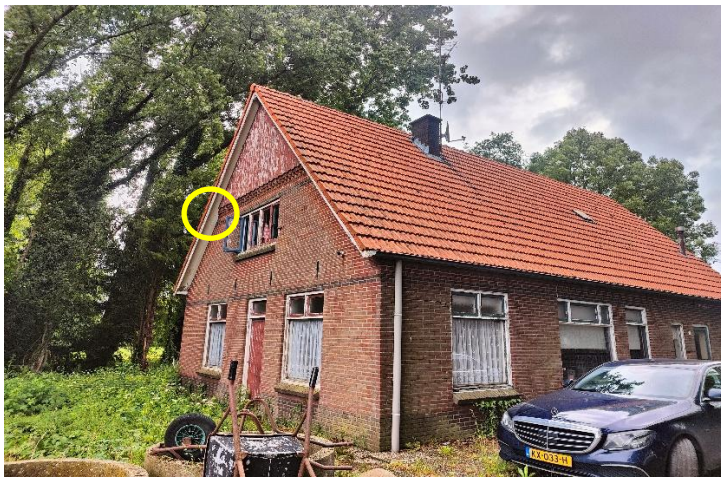
Er is een zomer- en paarverblijfplaats van de gewone dwergvleermuis vastgesteld in de woning.

Tijdens alle bezoeken werd een gewone dwergvleermuis waargenomen in het onderzoeksgebied. Eén exemplaar dook tijdens beide bezoeken in juni vrij vroeg op in het onderzoeksgebied. Dit is een aanwijzing voor een verblijfplaats in de directe omgeving. Tijdens de ochtendronde is een invliegend exemplaar waargenomen aan de voorzijde van de woning. De vleermuis kroop weg via een kier tussen het metselwerk en de betimmering van de overstek, halverwege het dakvlak van het gebouw (zie onder). Tijdens de bezoeken in het najaar werd een werfroepende gewone dwergvleermuis vastgesteld. Dit mannetje vloog rond op het erf en riep niet vanuit de verblijfplaats. Het zwaartepunt van de baltsvluchten lag aan de voorzijde van de boerderij, nabij de vastgesteld invliegopening. Aangenomen wordt dat de vastgestelde zomerverblijfplaats tevens gebruikt wordt als paarverblijfplaats.

*Aanduiding van de invliegopening in de top van de woning.*

Bij het uitvoeren van de voorgenomen werkzaamheden dient rekening gehouden te worden met een zomer- en paarverblijfplaats van de gewone dwergvleermuis. Om de woning te mogen slopen dient een Omgevingsvergunning flora- en fauna-activiteit verkregen te zijn.
