## Verkennd Bodemonderzoek

Locatie: Gunnerstraat 10 te Weerselo

Datum: 31 augustus 2020

Status: Definitief  
Versie: 3  
Datum versie: 31 augustus 2020  
Projectnummer: 2020-079

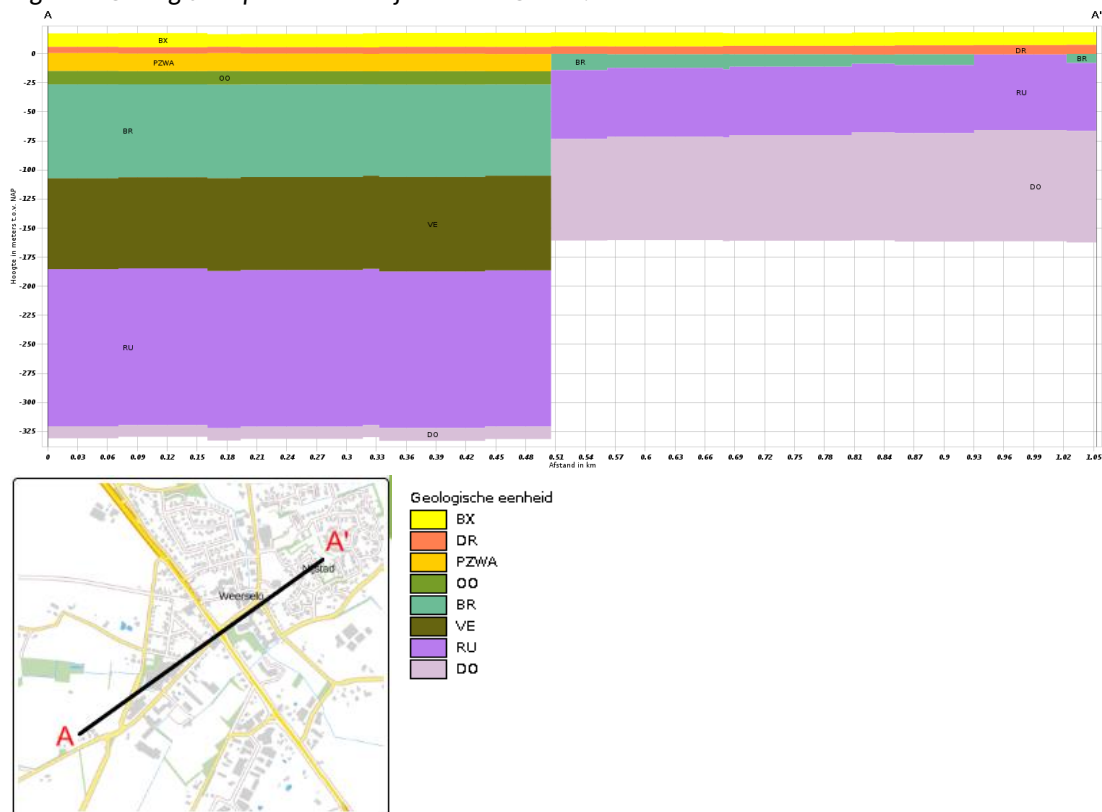
Figuur 1 Geologisch opbouw landelijk model DGM v2.2

De regionale geohydrologische bodemopbouw is weergegeven in onderstaande figuur.

De boorlocatie bevindt zich circa 18 meter boven NAP. De regionale grondwaterstroming is noordwestelijk.

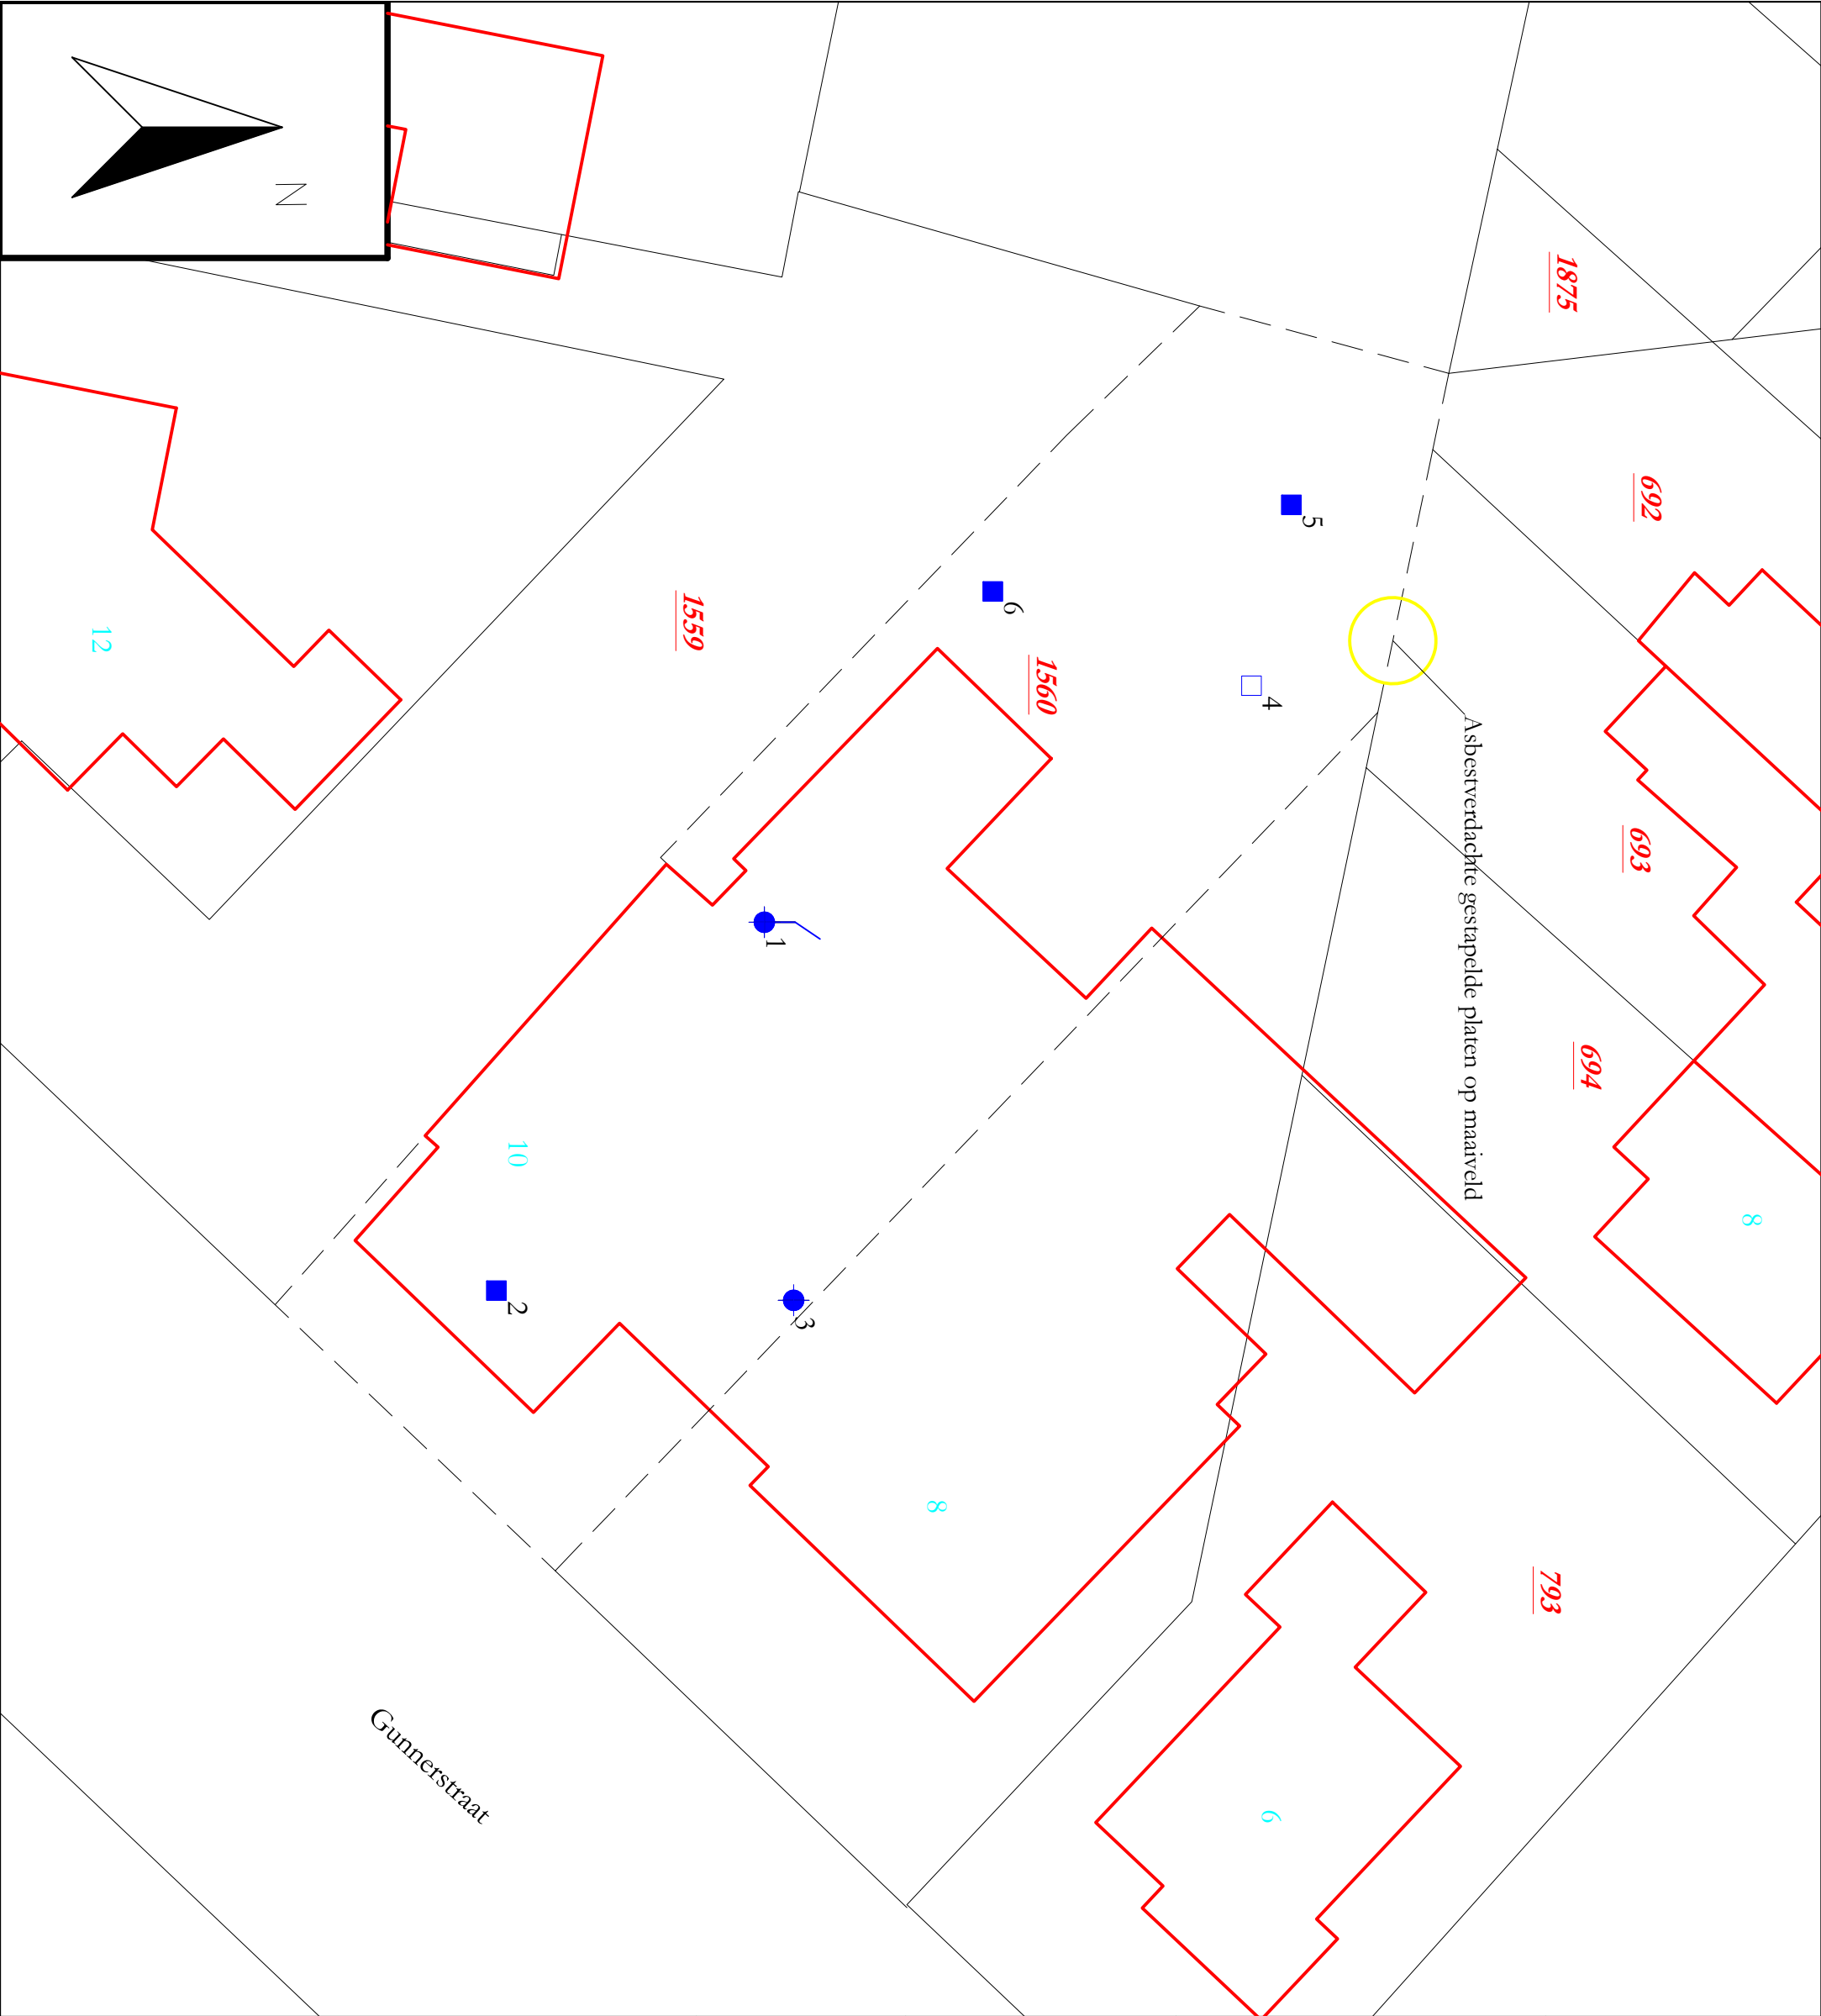
Overzichtstekening boorpunten

| Aandachtsgebied | Opmerking |
|---|---|
| Asbestverdacht materiaal op maaiveld aangetroffen? | Er is asbestverdacht materiaal aangetroffen op de onderzoekslocatie (Zie bijlage III). Het gaat hier niet om 'zwerfafval' maar om opgestapelde platen. |

- Peilbuis
- Boring tot 0.5 m -mv
- Boring tot 2.0 m -mv
- Boorgat 0.3x0.3x0.5
- Boring tot 2.0 m -mv (edelmanboor Ø 12cm)

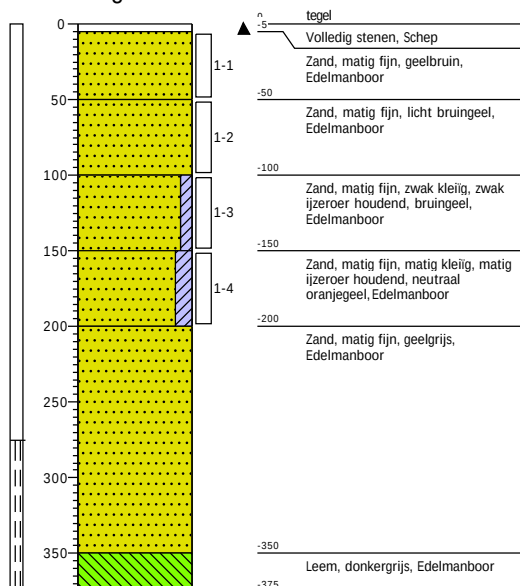
## Boring: 1

| Boring/Gat | Diepte boring (m -mv) | Traject (m -mv) | Grondsoort | Waargenomen bijzonderheden |
|---|---|---|---|---|
| 1 | 3,75 | 0,00 - 0,05 | | volledig stenen |

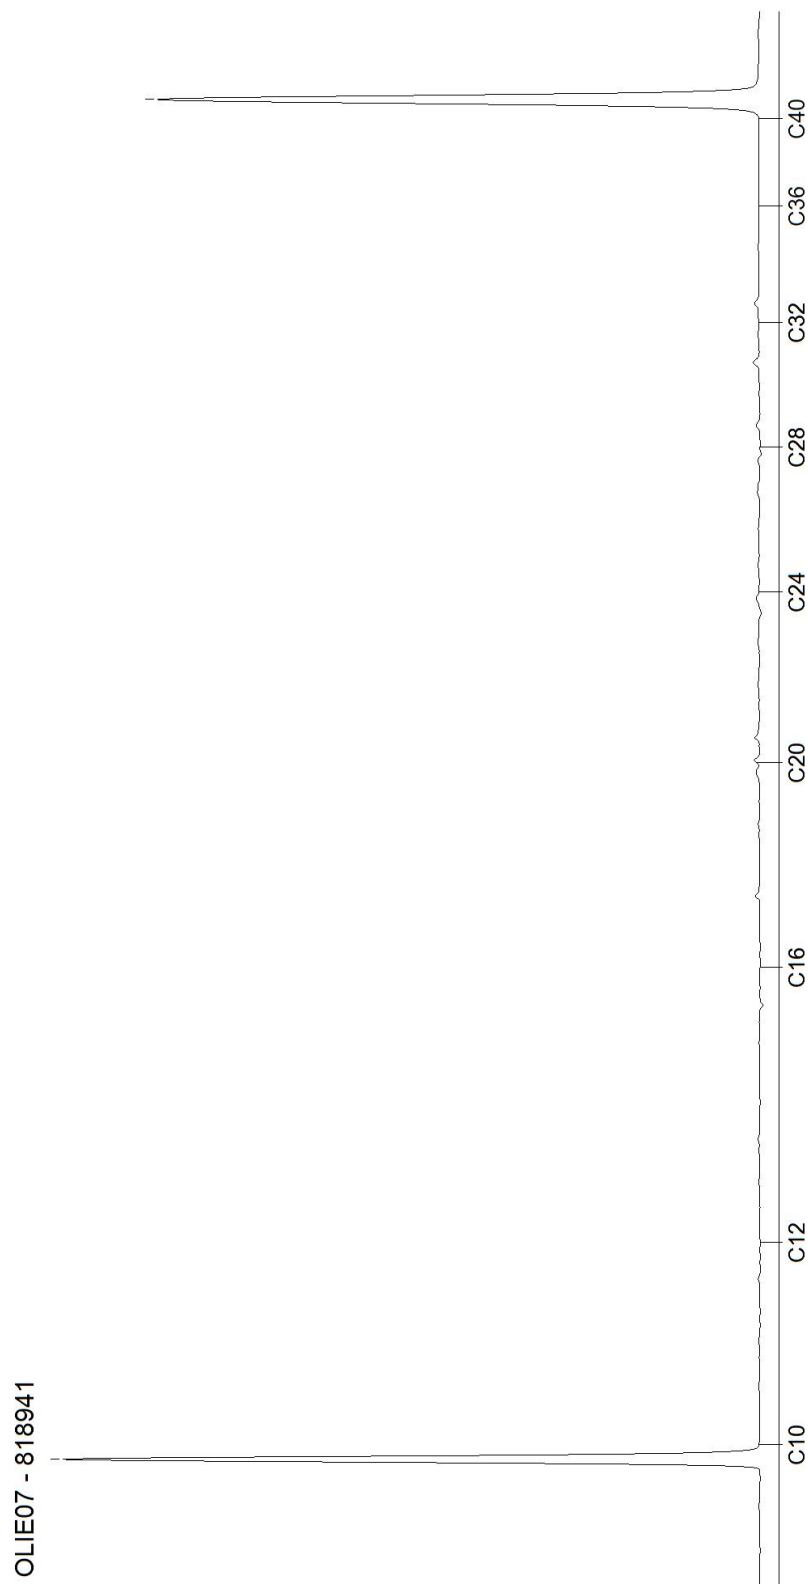
**Monsteromschrijving: BM1**

CHROMATOGRAM for Order No. 955443, Analysis No. 818941, created at 06.07.2020 07:06:47

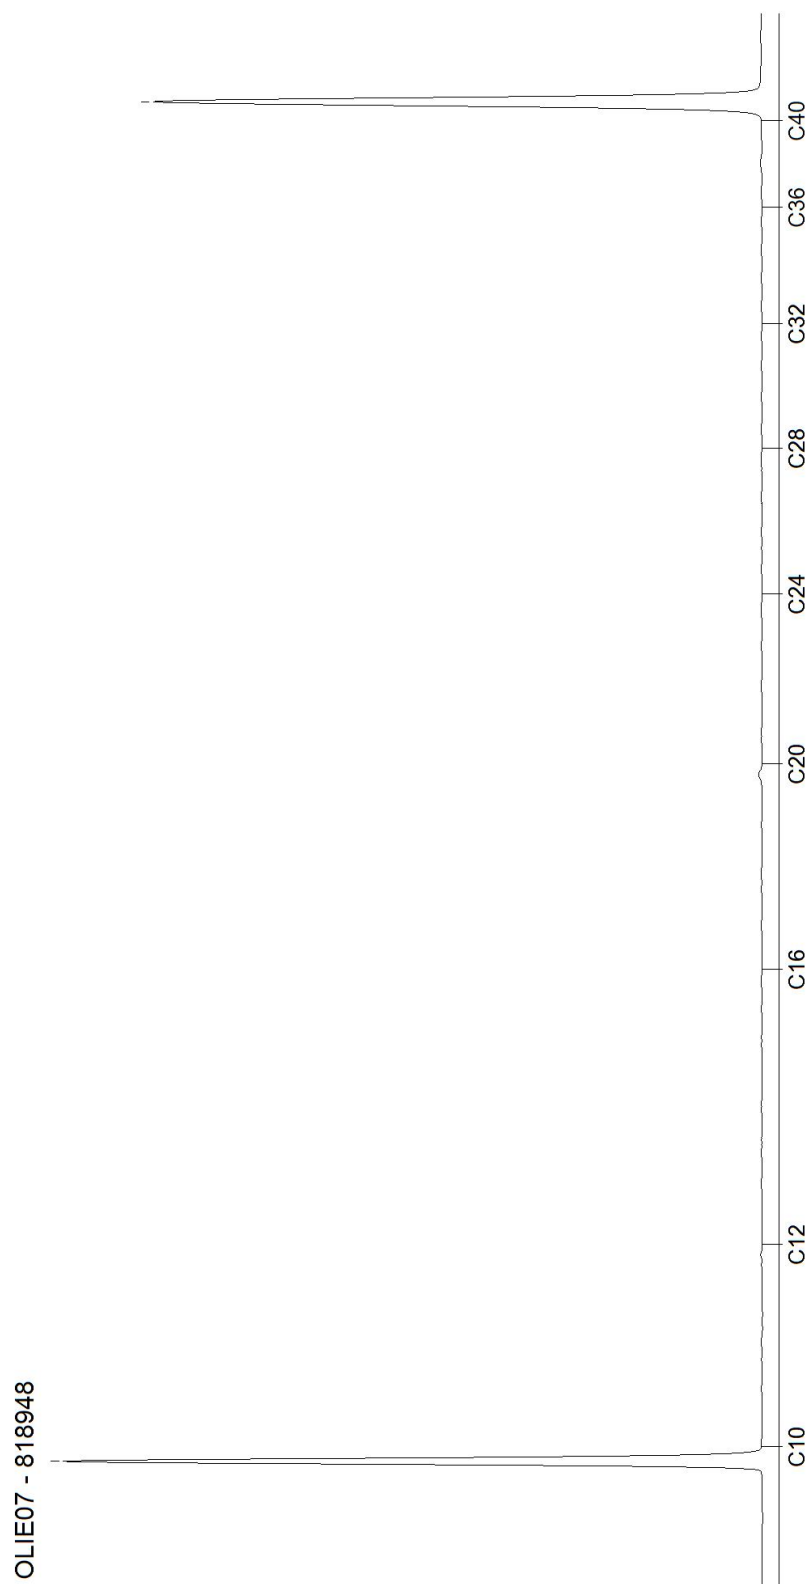
**Monsteromschrijving: OM1**

CHROMATOGRAM for Order No. 955443, Analysis No. 818948, created at 06.07.2020 07:06:48

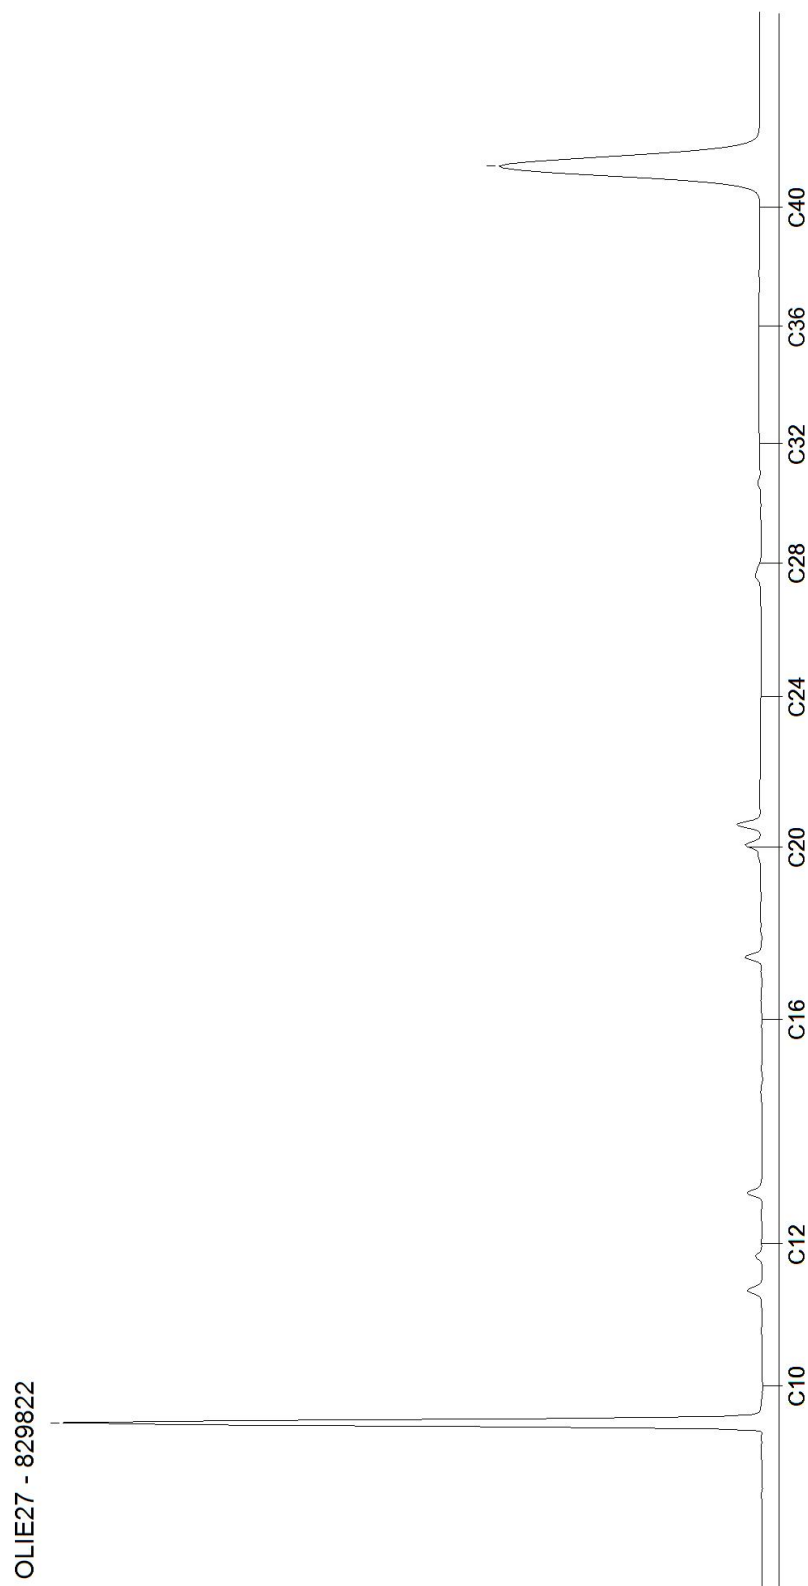
**Monsteromschrijving: PB1 WM1**

CHROMATOGRAM for Order No. 957400, Analysis No. 829822, created at 13.07.2020 08:27:37
