**Verkennd bodemonderzoek**

**Bisschopstraat 12 ("Het  
Hoikinck") te Weerselo**

22 mei 2018

20180538/WHOF

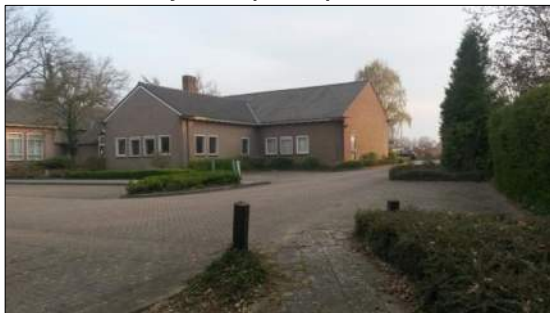
Tijdens het zintuiglijk onderzoek zijn in de bodem ter plaatse van de parkeerplaats, op de achterzijde van het terrein, bodemvreemde materialen aangetroffen in de vorm van baksteen en slakken. Vermoedelijk is de laag met bijmengingen aangebracht, in combinatie met het aanbrengen van het vul/ straatzand, ten behoeve van de parkeerplaats.

**Foto 1 : achterzijde met parkeerplaats**

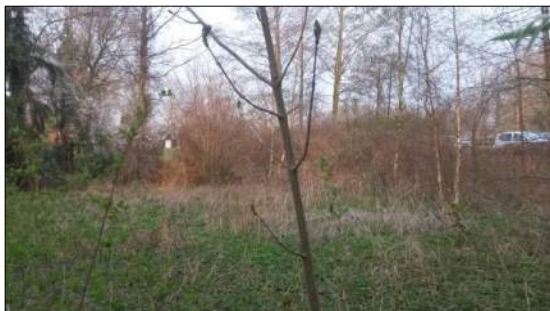
Van woonwagenkampen is in algemene zin bekend dat hierbij vaak sloop- en reparatie-activiteiten plaatsvinden aan auto's en/of opslag en verbranding van materialen. Dit maakt dit deel van de locatie enigszins verdacht op het aantreffen van zware metalen, PAK, asbest en olieproducten in de bodem.

**Foto 3 voormalig woonwagenkamp op de zuidzijde van de locatie**
