**Onze ref.** NL202030844-B22-615

**Betreft** briefrapportage aanvullend asbestonderzoek Haagweg 12 in Monster

Tekening met inspectiegaten

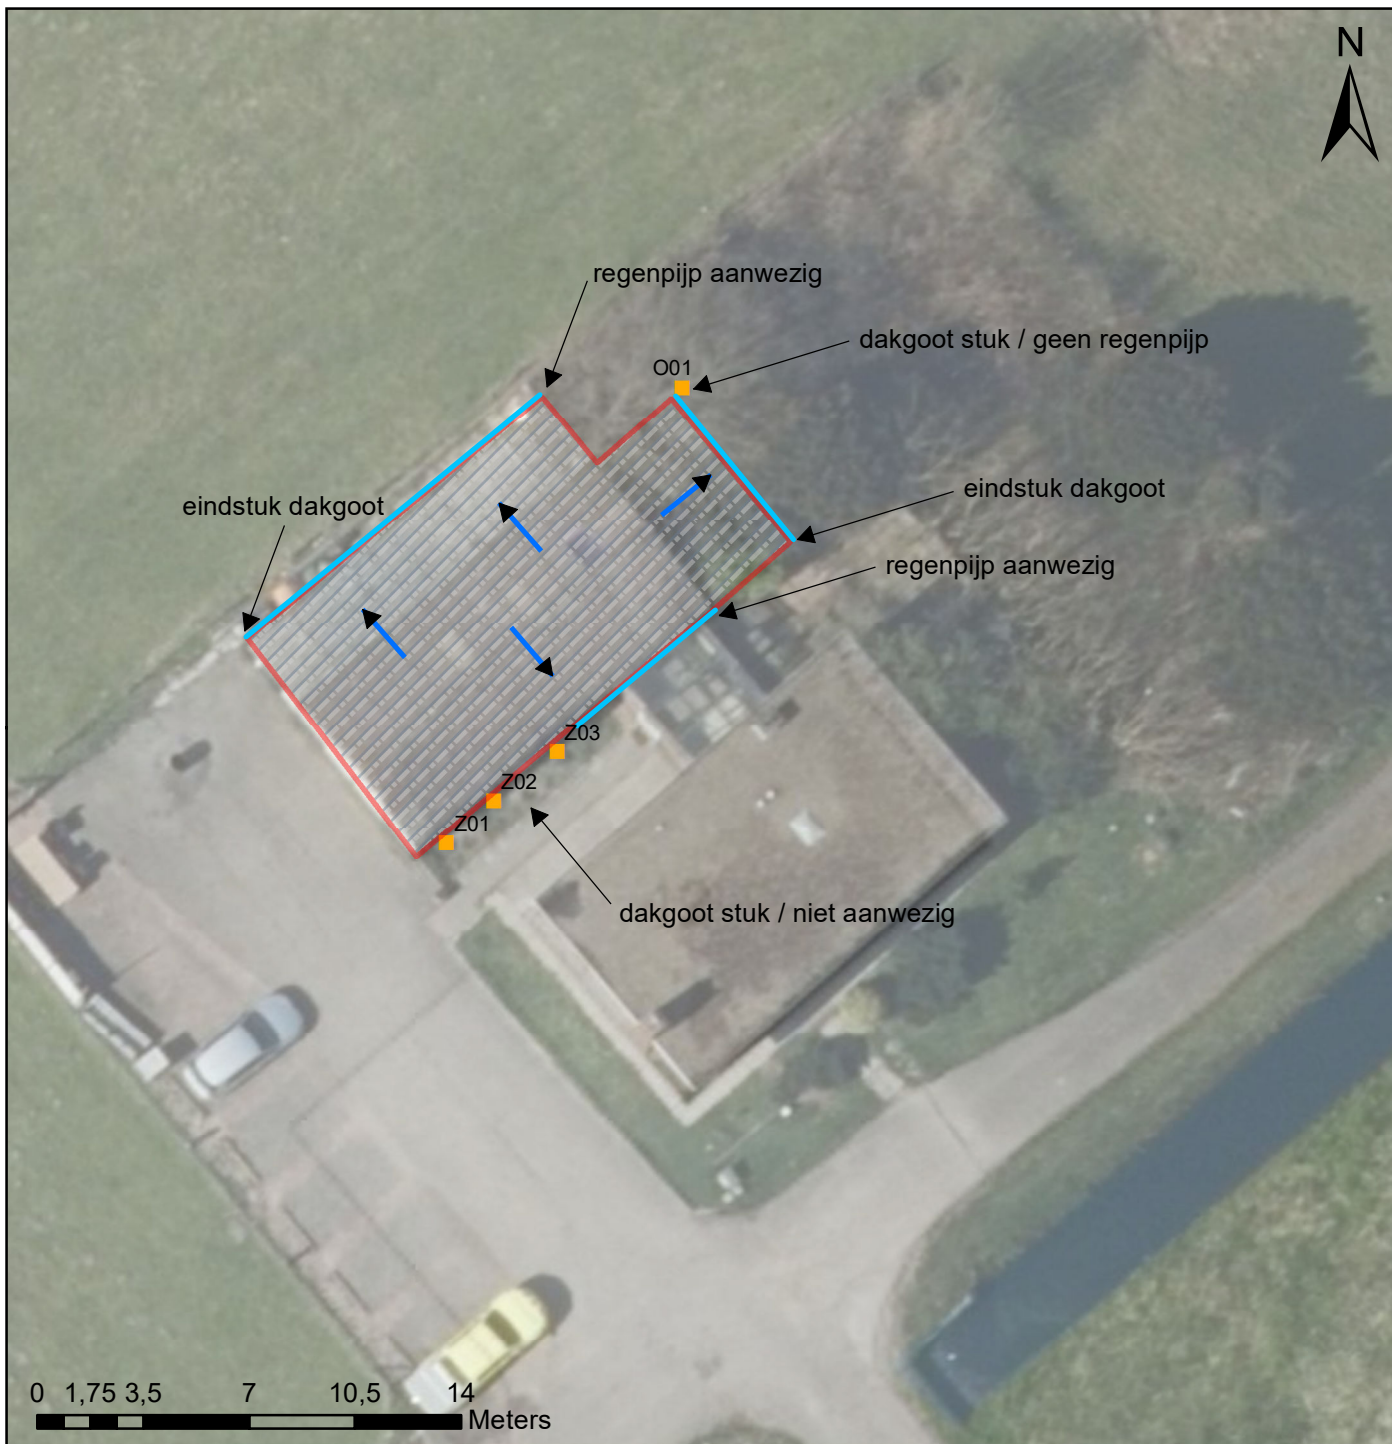
Het dak heeft een oppervlakte van 130 m<sup>2</sup> (10 x 13m). Aan de noordzijde bevindt zich een dakgoot die geheel intact is. Aan de oost- en zuidzijde bevindt zich eveneens een dakgoot die gedeeltelijk intact is. Het onderzoek heeft daarmee alleen betrekking op de druppelzone ter plaatse van een gedeelte van de oost- en zuidzijde.

In bijlage 1 is de situatietekening opgenomen.
