**BMA Milieu**

**Rapportnummer** : **MKB.2018.0112**

**Datum** : **20 juli 2018**

**Milieukundig bodemonderzoek**  
**Zuideinde / 's-Gravenzandseweg**  
**Naaldwijk**  
**Gemeente Westland**

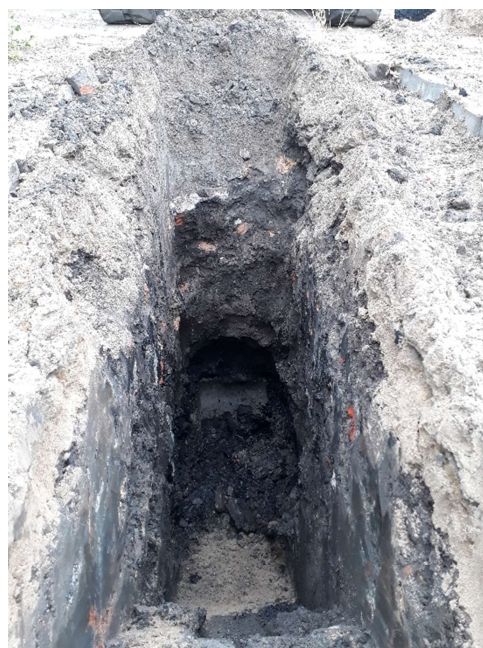
**foto 4: sleuf 1**

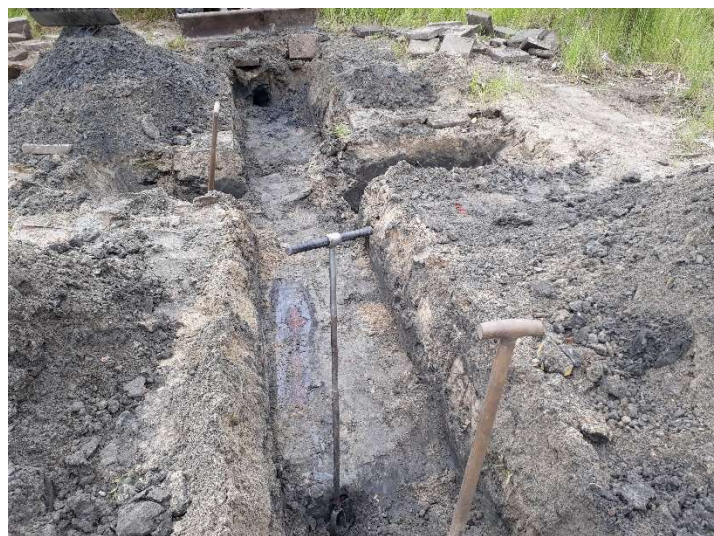
**foto 5: olietank bij sleuf 2**

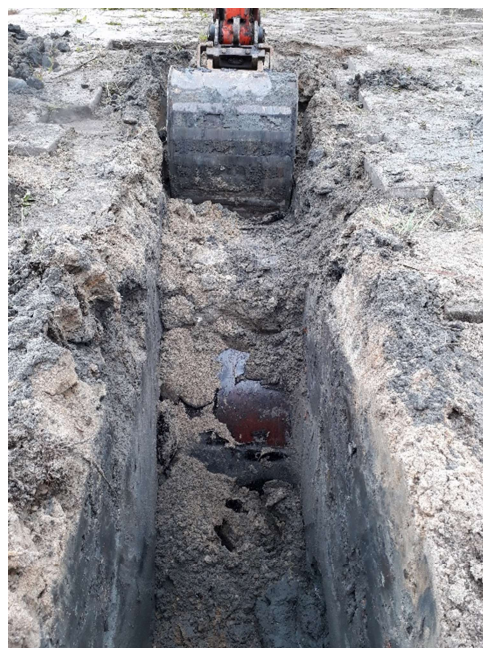
**foto 6: olietank bij sleuf 2**
