**BMA Milieu**

**Rapportnummer** : VBO.2018.0054.1

**Datum** : 17 april 2018

**Verkennend bodemonderzoek**  
**Poelmolenweg nabij 3**  
**'s-Gravenzande**  
**Gemeente Westland**

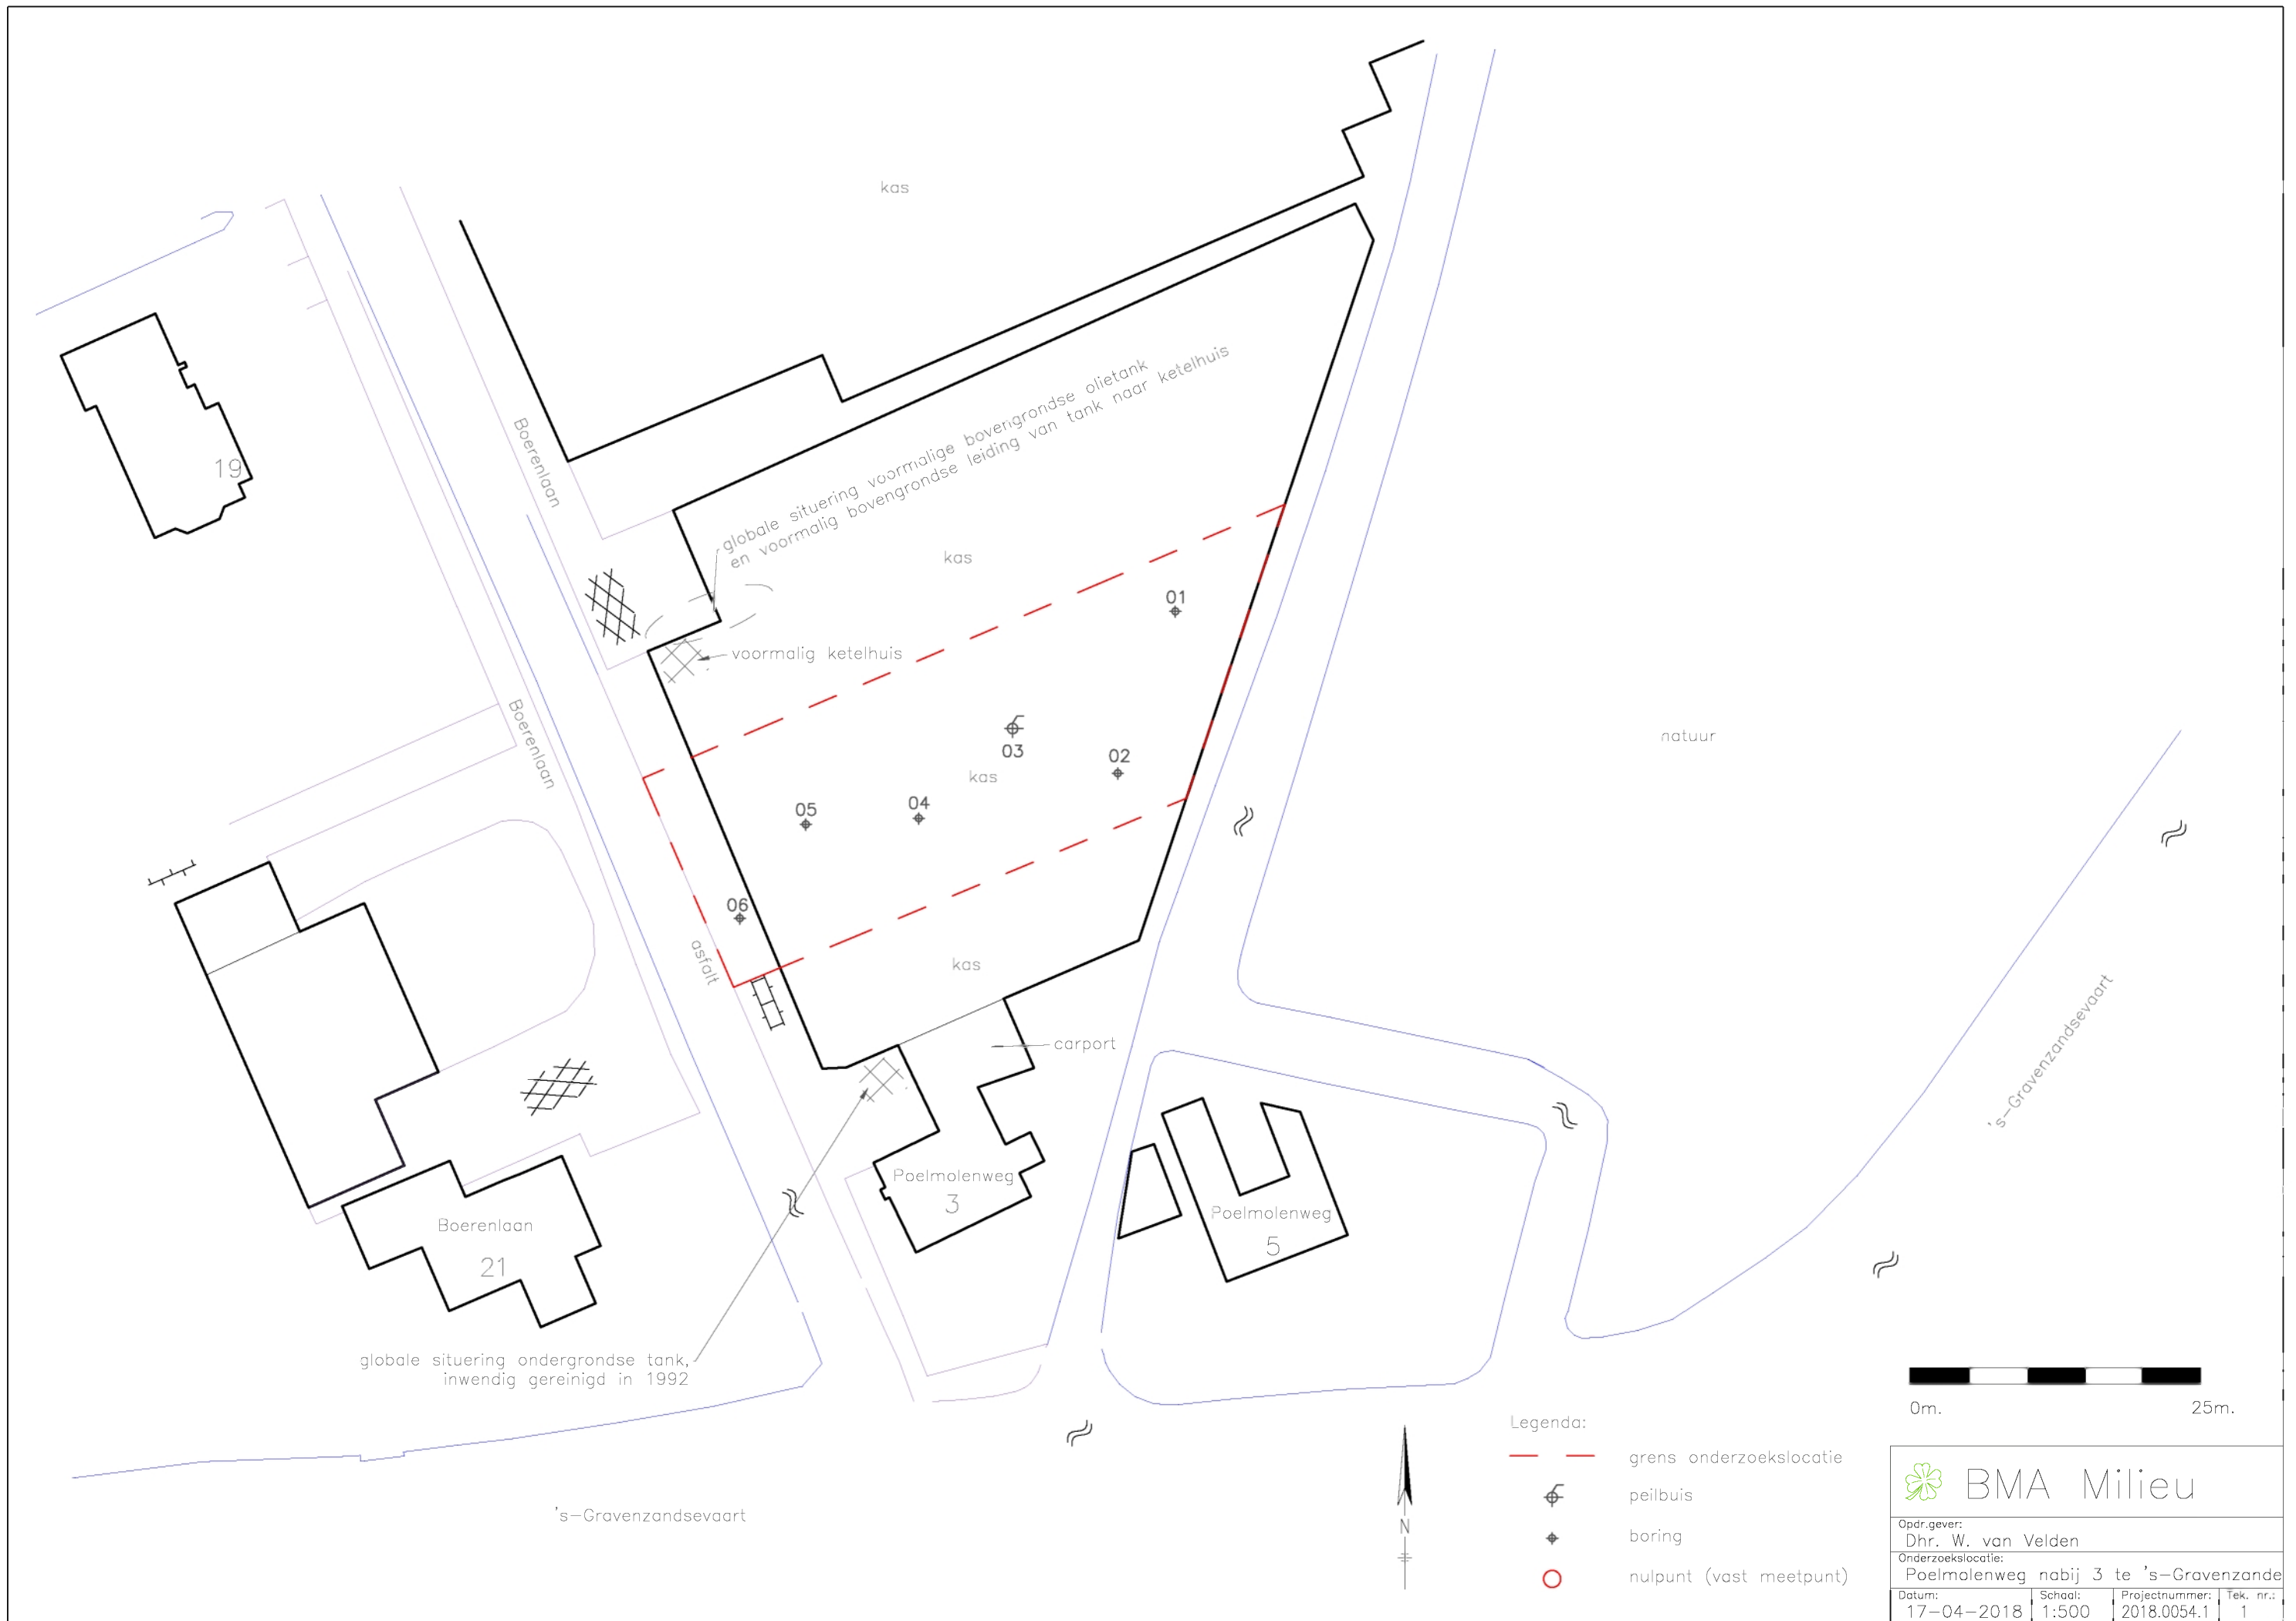
### **Locatie en boringen**

Het veldwerk is op 12 maart 2018 onder leiding van een gecertificeerde medewerker (dhr. R. Barendrecht) van BMA Milieu uitgevoerd. Ter plaatse zijn 6 boringen uitgevoerd, waarvan één boring is afgewerkt als peilbuis. In tabel 3 staan de uitgevoerde boringen vermeld. Voor nadere gegevens over de plaats van de boringen en de peilbuis wordt verwezen naar bijlage 2.

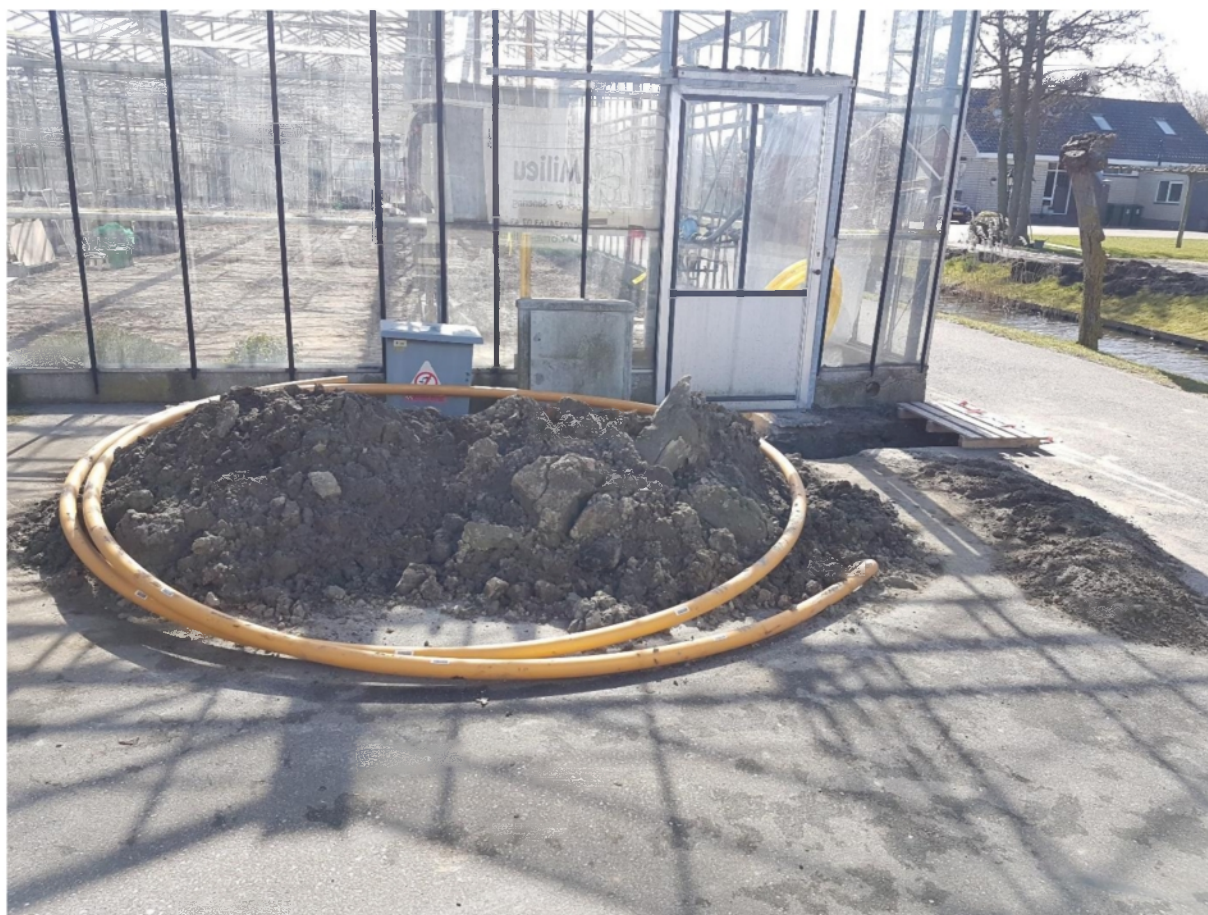
**Foto's veldwerk (20 maart 2018)  
ten aanzien van voormalige olieleiding**

kijkrichting zuid, gesitueerd ten noordwesten van onderhavige onderzoekslocatie  
[op de foto: onderzoekslocatie is gesitueerd inpandig van de kas en rechts van de kas]

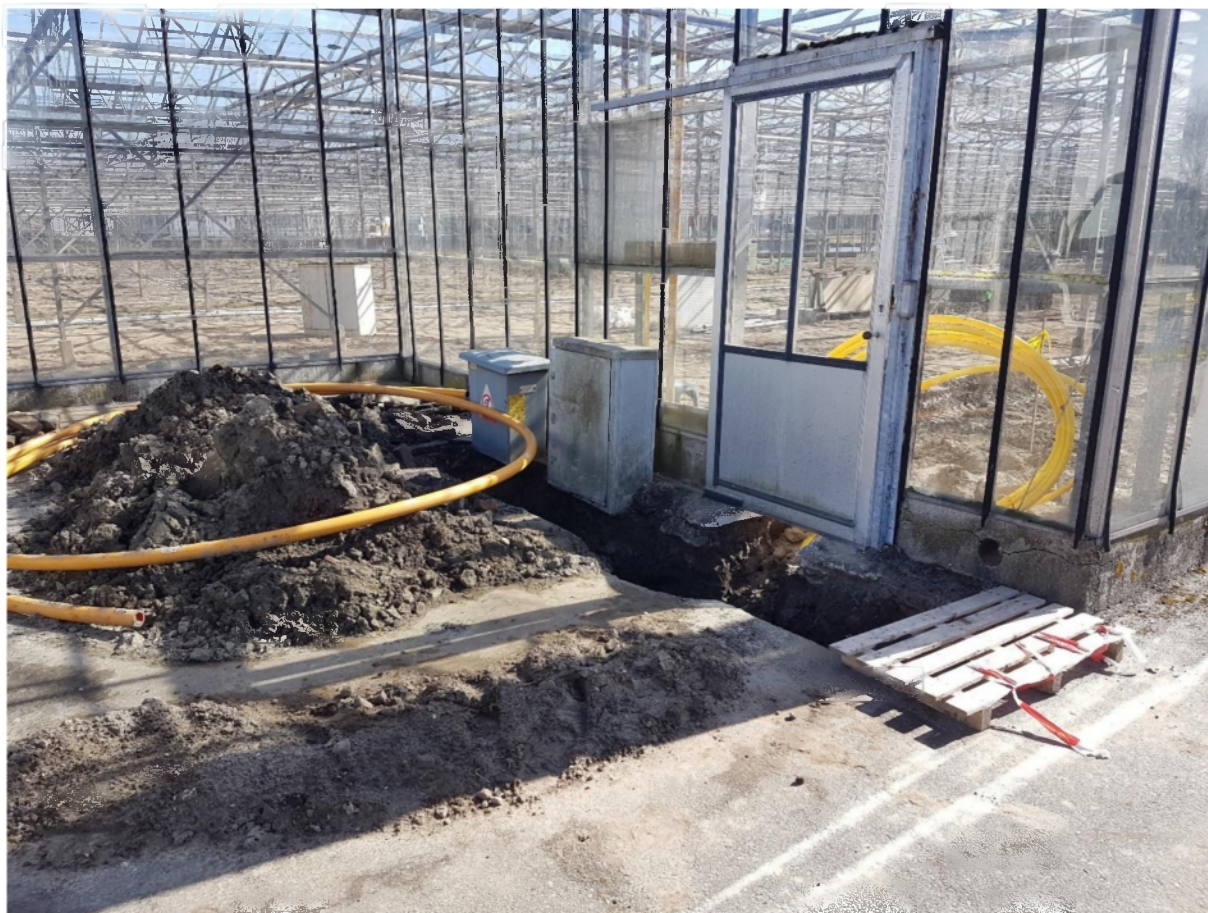
kijkrichting zuidoost, gesitueerd ten noordwesten van onderhavige onderzoekslocatie  
[op de foto: onderzoekslocatie is gesitueerd inpandig van de kas en rechts van de kas]
