**BMA Milieu**

**Rapportnummer** : **NEN.2015.0268**

**Datum** : **12 april 2016**

**Verkennd bodemonderzoek**  
**Van Geeststraat 1**  
**‘s-Gravenzande**  
**Gemeente Westland**

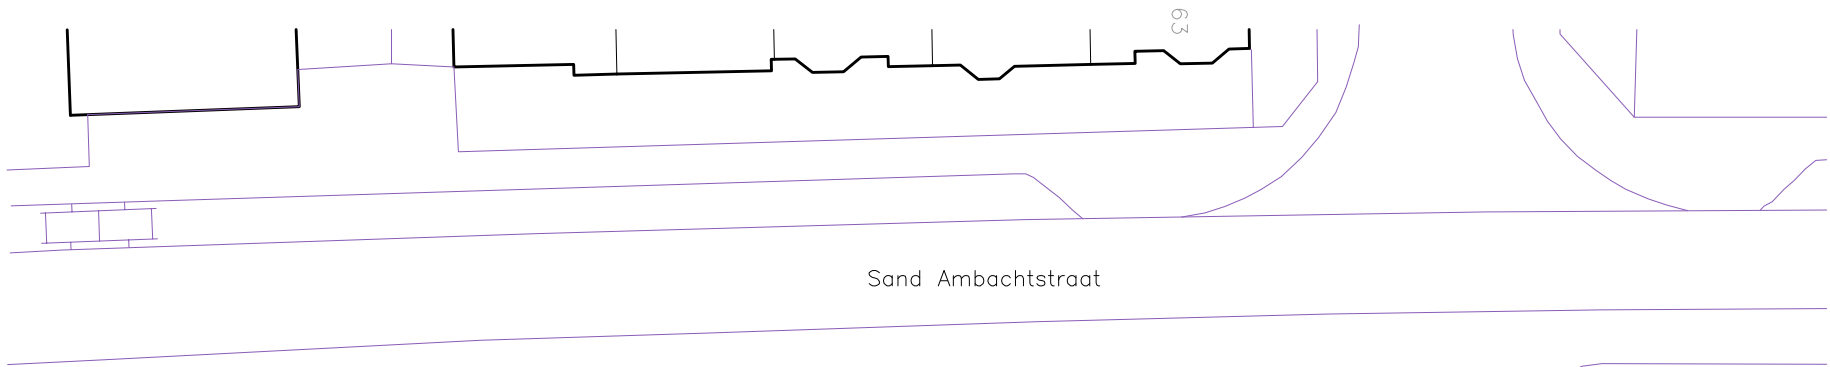
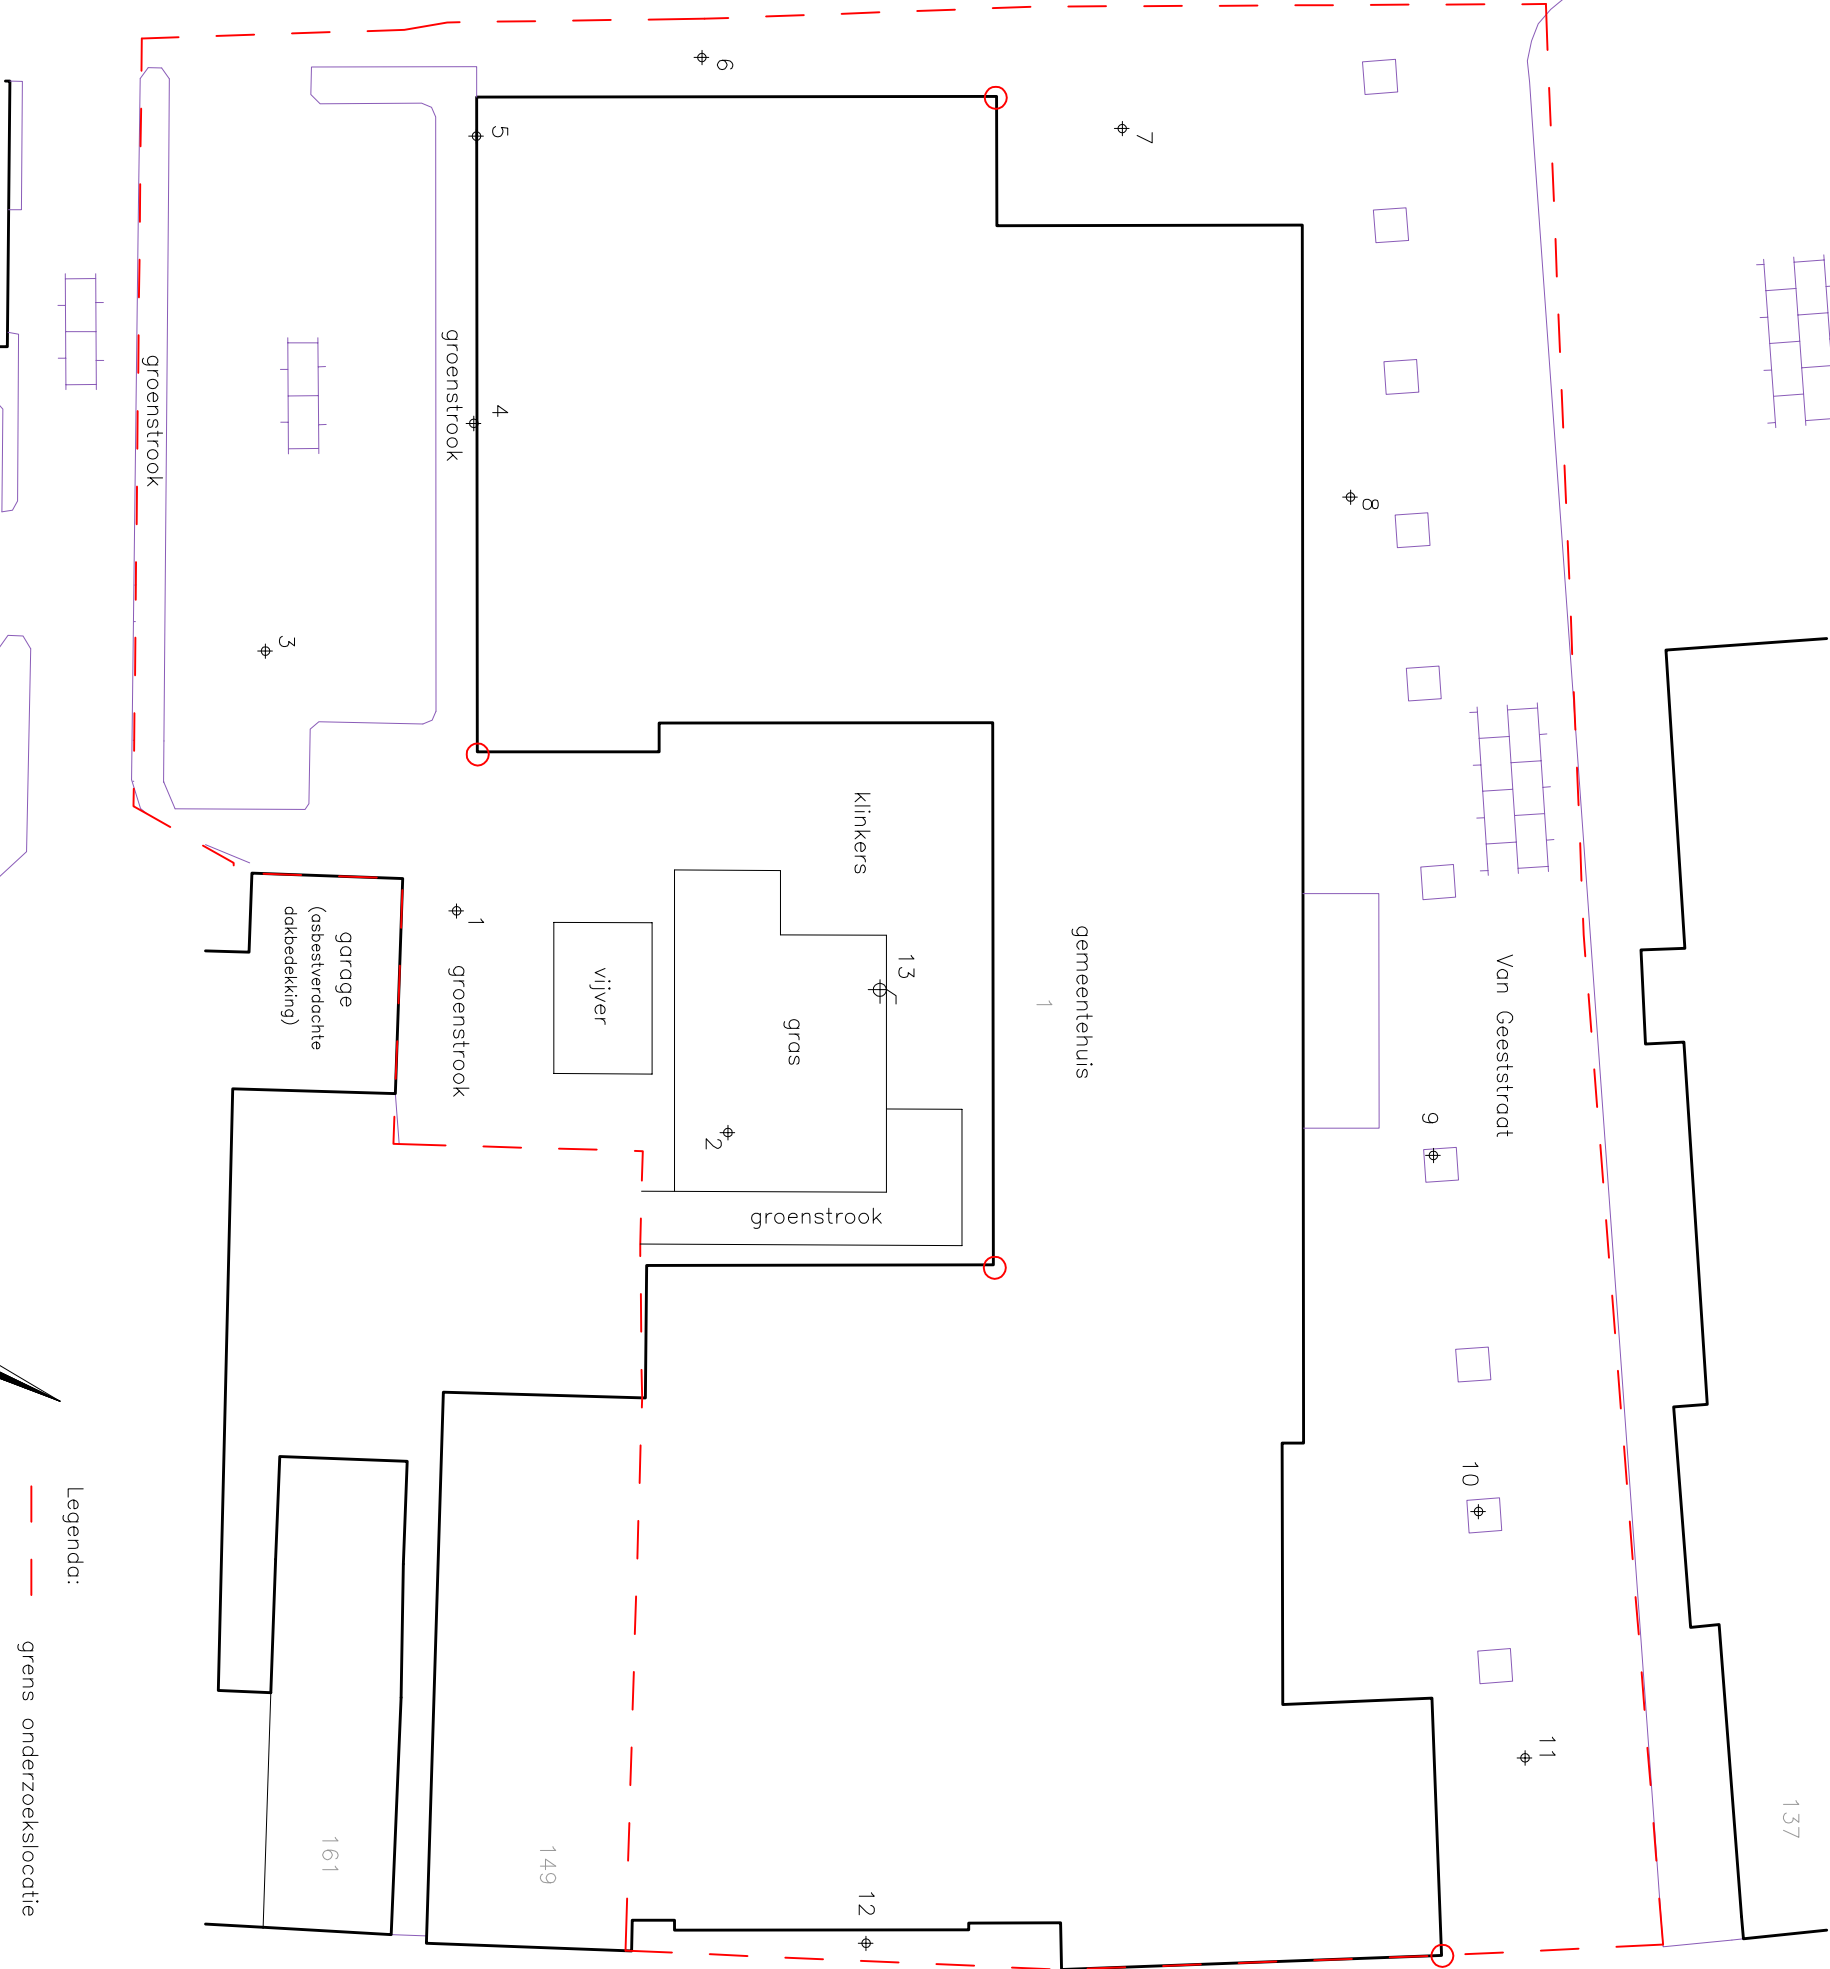
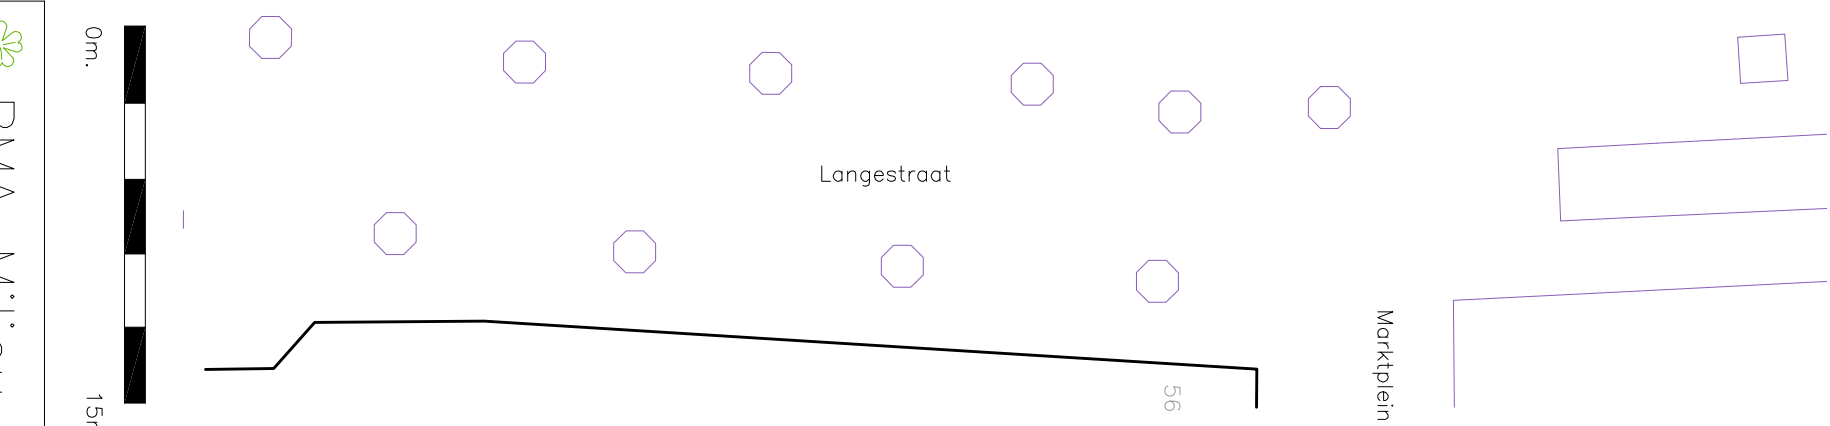
### **Locatie en boringen**

Het veldwerk is op 24 februari 2016 door gecertificeerde medewerkers van BMA Milieu (dhr. R. Barendrecht en dhr. J. de Zeeuw) uitgevoerd. Ter plaatse zijn 13 boringen uitgevoerd, waarvan één boring is afgewerkt als peilbuis. In tabel 3 staan de uitgevoerde boringen vermeld. Voor nadere gegevens over de plaats van de boringen en de peilbuis wordt verwezen naar bijlage 2.

- Legenda:
- grens onderzoekslocatie
  - Φ peilbuis
  - Φ boring
  - nulpunt (vast meetpunt)

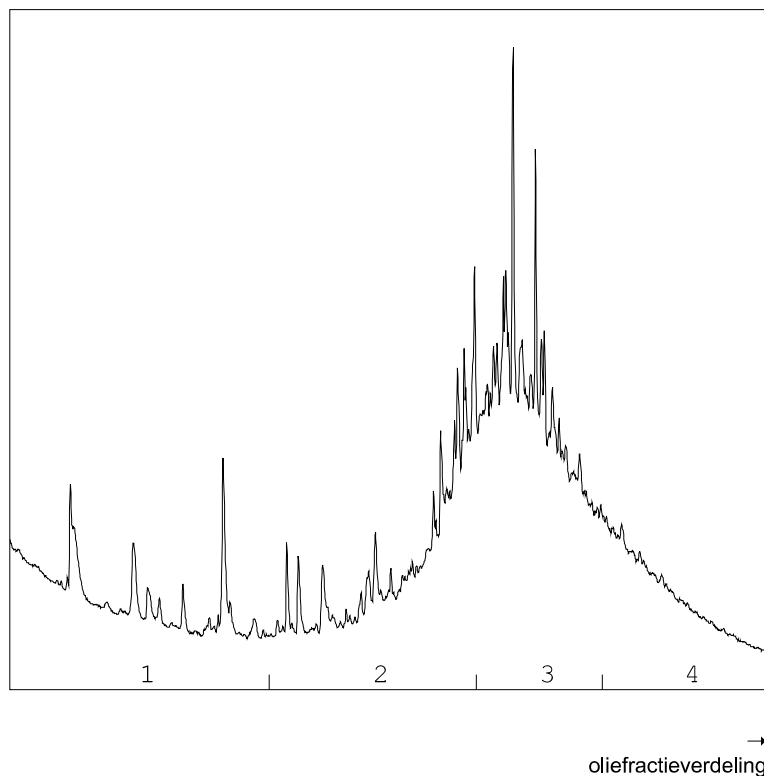
## OLIECHROMATOGRAM

Monstercode : 0866863  
Project omschrijving : 2015.0268-Van Geeststraat 1 te s-Gravenzande  
Uw referentie : MM1 01 (0-50) 06 (30-80) 13 (0-50)  
Methode : minerale olie (florisil clean-up)

Mengmonster MM1 van de bovangrond, bestaande uit de zintuiglijk licht puinhoudende deelmonsters 01, 06 en 13 (0,0-0,8), is analytisch licht verontreinigd met kwik, lood en minerale olie.

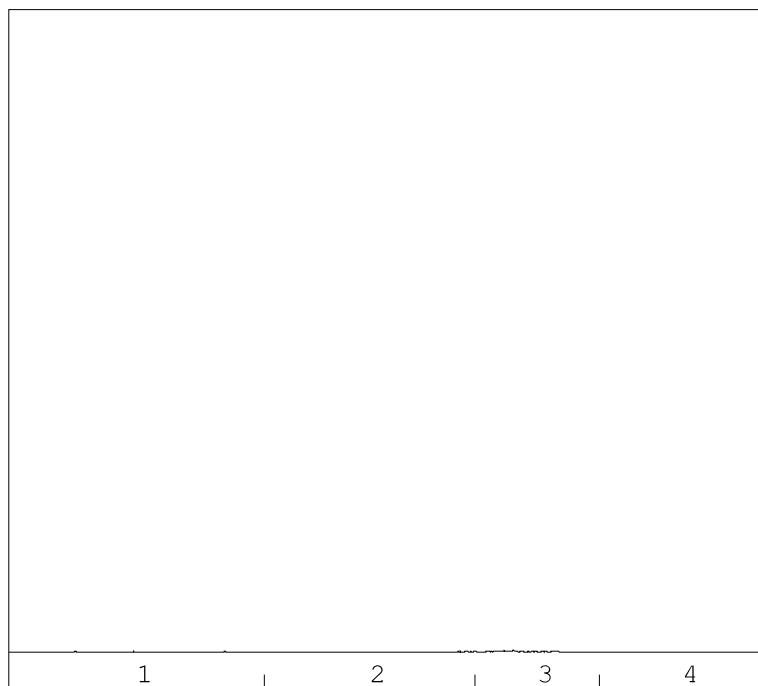
## OLIECHROMATOGRAM

Monstercode : 0866864  
Project omschrijving : 2015.0268-Van Geeststraat 1 te s-Gravenzande  
Uw referentie : MM2 02 (0-50) 03 (8-50) 05 (0-50) 09 (0-50)  
Methode : minerale olie (florisil clean-up)

minerale olie gehalte: <35 mg/kg ds

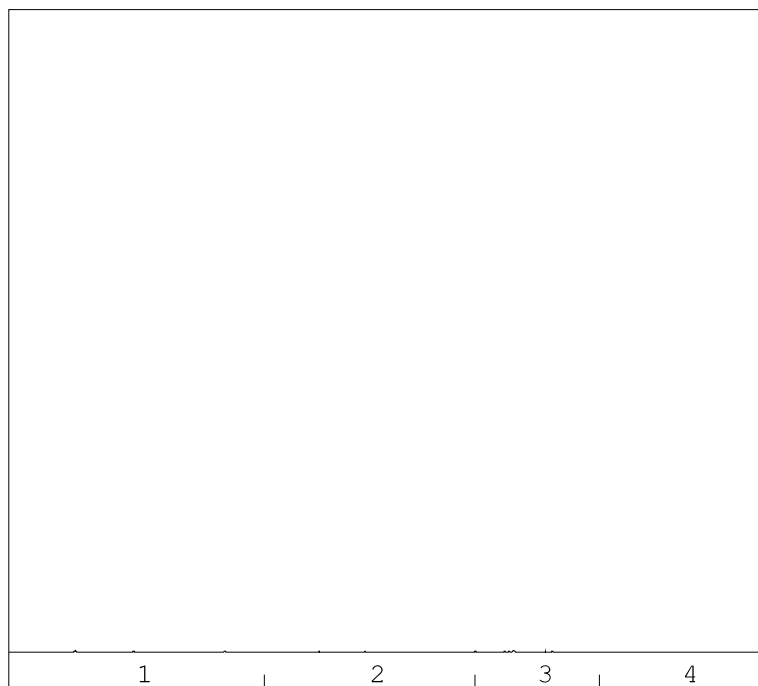
## OLIECHROMATOGRAM

Monstercode : 0866865  
Project omschrijving : 2015.0268-Van Geeststraat 1 te s-Gravenzande  
Uw referentie : MM3 03 (50-100) 09 (50-100) 13 (50-100)  
Methode : minerale olie (florisil clean-up)

minerale olie gehalte: <35 mg/kg ds

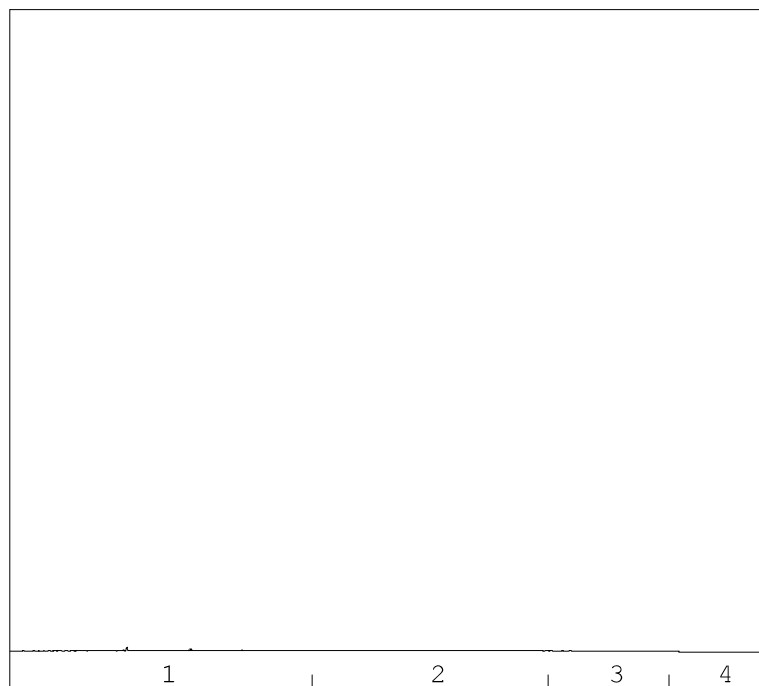
## OLIECHROMATOGRAM

Monstercode : 0966476  
Project omschrijving : 2015.0268 - Van Geeststraat 1 te s-Gravenzande  
Uw referentie : Pb 13  
Methode : minerale olie (florisil clean-up)

minerale olie gehalte: <50 µg/l

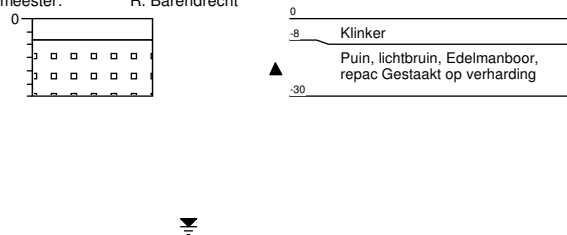
**Boring: 11**

| boring | traject<br>( m-mv) | waargenomen bijzonderheden |
|---|---|---|
| 11 | 0,3 | boring gestaakt i.v.m. aantreffen handmatig ondoordringbare laag |

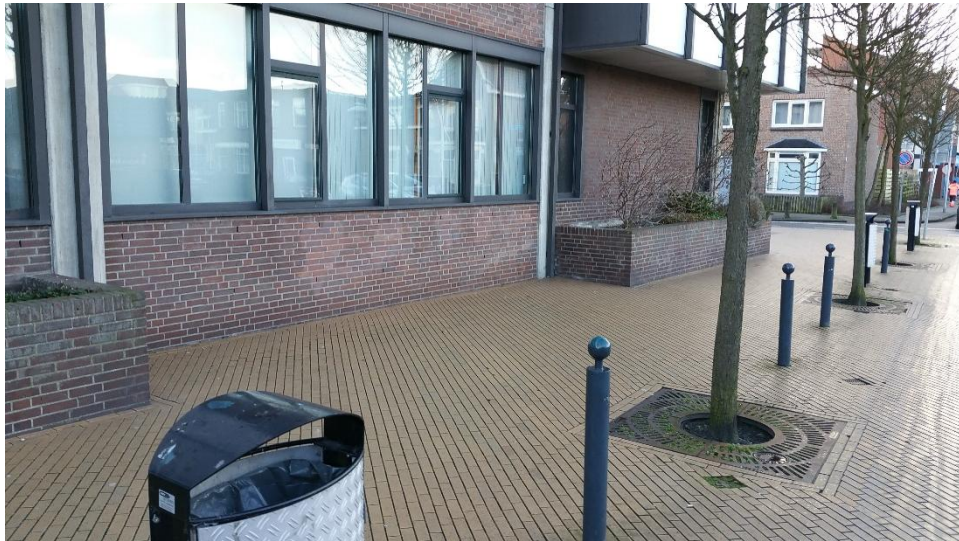
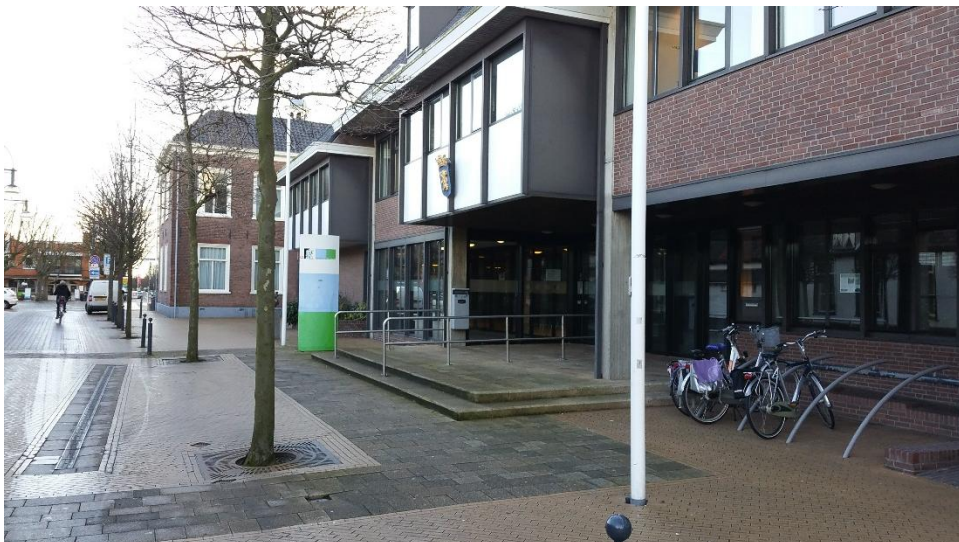
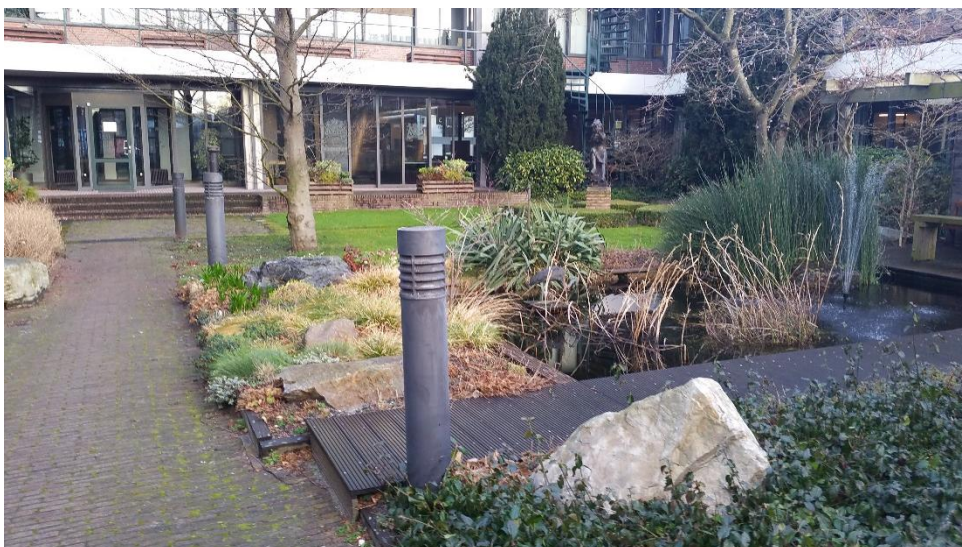
### **Fotoblad**

De locatie is momenteel in gebruik als gemeentekantoor 's-Gravenzande. Het buitenterrein is in gebruik als openbare weg (Van Geeststraat) en parkeerterrein (zijde Sand Ambachtstraat, zuidwestzijde) en is grotendeels verhard met tegels en klinkers. De binnenplaats is ingericht als siertuin en plaatselijk verhard met tegels en/of klinkers. Enkele foto's van de locatie zijn opgenomen in bijlage 6.
