## **Bestemmingsplan Centrum Honselersdijk te Honselersdijk**

Milieuhygiënisch vooronderzoek  
Verkennd bodemonderzoek  
Verkennd asbestonderzoek

Kenmerk : 1808L774/DBI/rap1.1  
Datum : 13 februari 2019

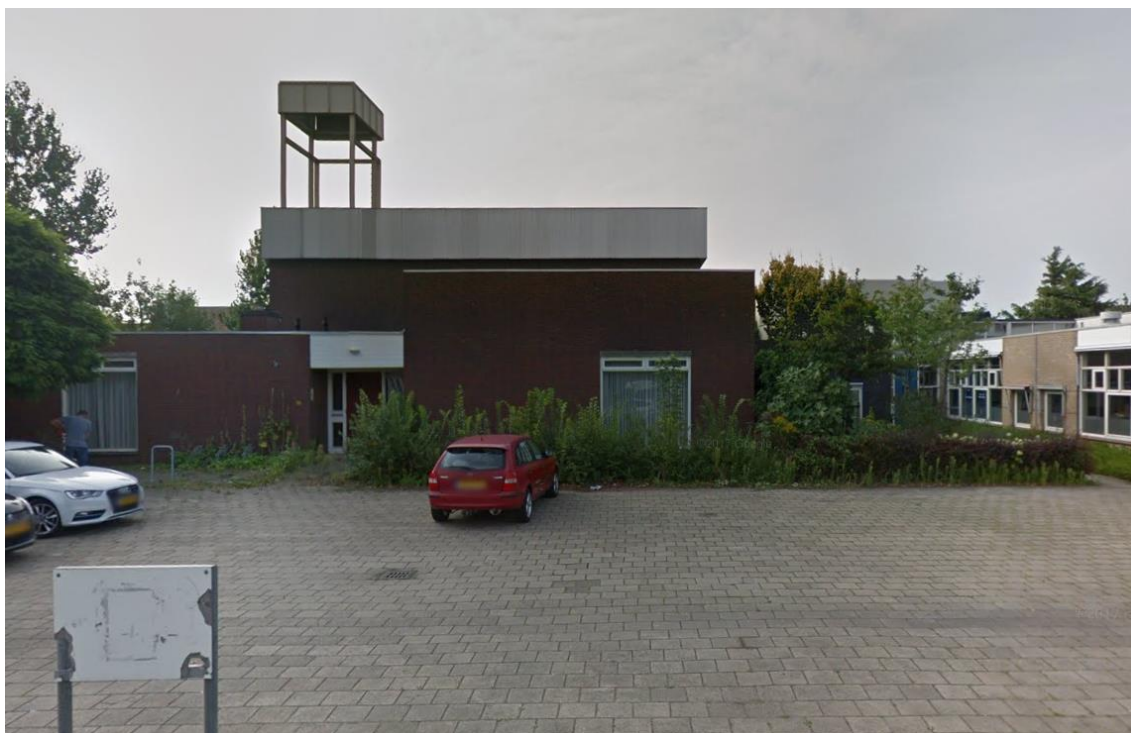
Afbeelding 2: voormalige kerk

- De locatie is gedeeltelijk verhard met klinkers, tegels en asfalt. Een deel van het terrein is onverhard.
- De voormalige kerk is volledig gesloopt.
- Ter plaatse van de parkeerplaatsen van de supermarkt (AH) is het terrein volledig verhard met asfalt. Hier zal het plangebied niet herontwikkeld worden en is derhalve buiten beschouwing gelaten.
- Er zijn geen bijzonderheden waargenomen die kunnen duiden op een mogelijke verontreiniging van de bodem.
- Er zijn geen asbestverdachte materialen waargenomen.
- Er zijn geen bijzonderheden waargenomen die van invloed kunnen zijn op het uit te voeren bodemonderzoek.
- Conclusie ten aanzien van terreinverkenning. Naar aanleiding van de terreinverkenning hebben zich geen wijzigingen voorgedaan ten opzichte van de reeds verkregen gegevens uit het vooronderzoek.
