**Rapportnummer** : **MKB.2017.0144.4-1**

**Milieukundig bodemonderzoek**

**Liermolensloot**

**Deellocatie 1**

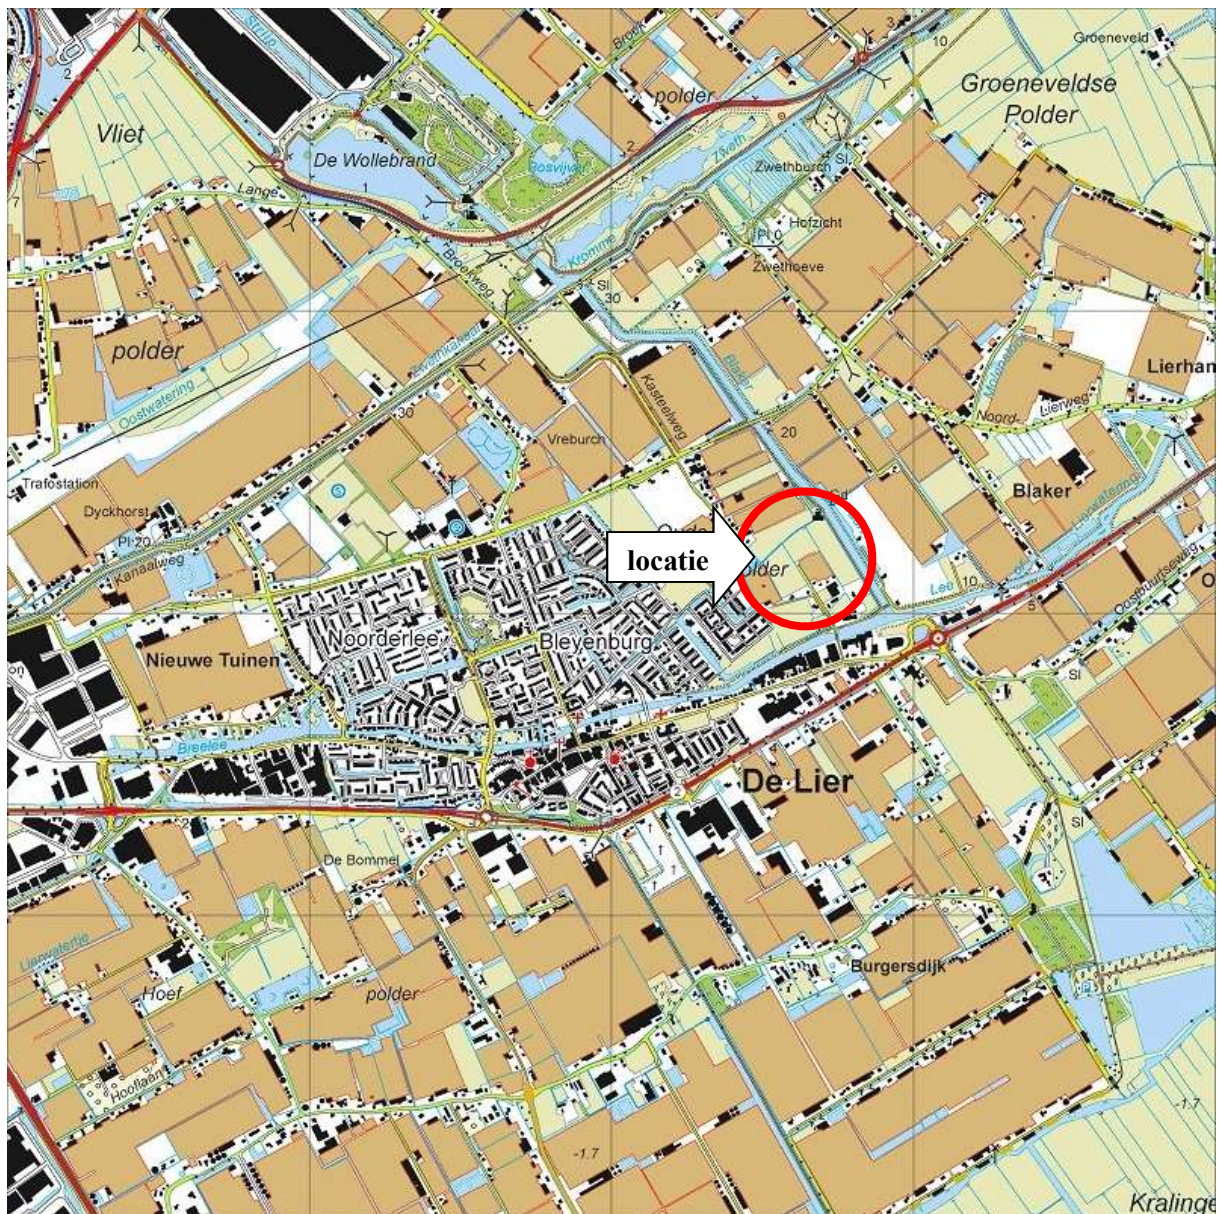
### **Regionale situatie**

| BMA Milieu B.V. | Projectnummer : 2017.0144.4 | Regionale situatie |
| | Opdrachtgever : BPD Ontwikkeling B.V.<br>Project : Liermolensloot (deellocatie 1), De Lier<br>Schaal : 1:25.000 | |

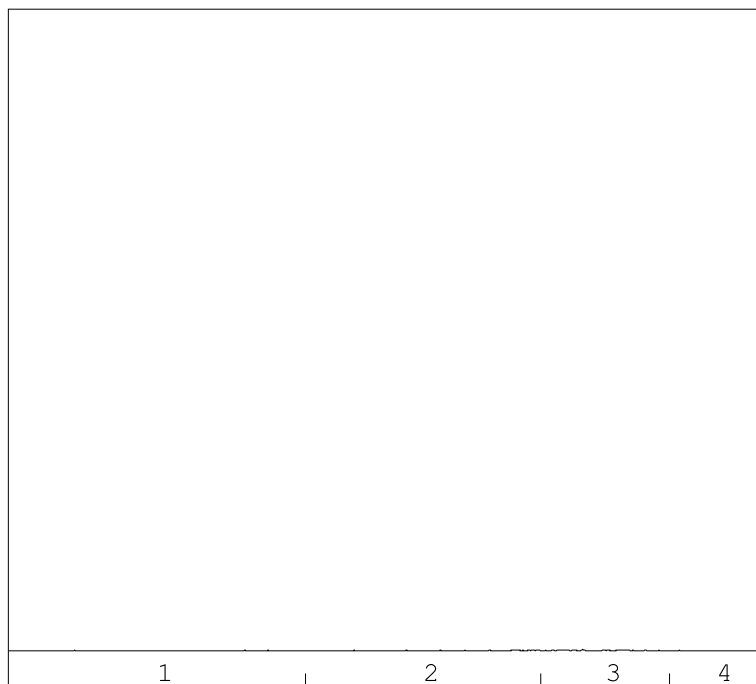
## OLIECHROMATOGRAM

Monstercode : 5540856  
Project omschrijving : 2017.0144.4-Liermolensloot (deellocatie 1) te De Lier  
Uw referentie : 1-MM1 06 (0-50) 07 (0-50) 10 (0-50) 12 (0-50)  
Methode : minerale olie (florisil clean-up)

minerale olie gehalte: <35 mg/kg ds

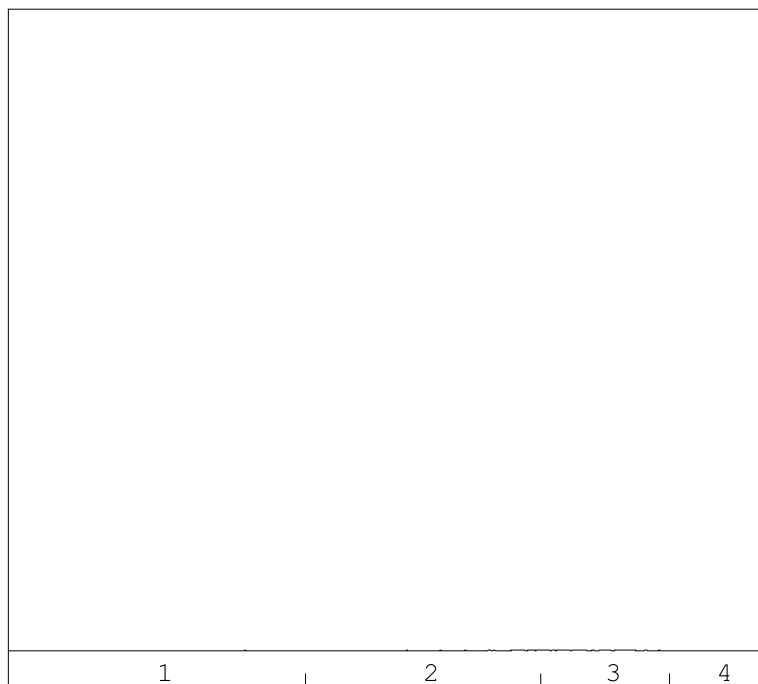
## OLIECHROMATOGRAM

Monstercode : 5540857  
Project omschrijving : 2017.0144.4-Liermolensloot (deellocatie 1) te De Lier  
Uw referentie : 1-MM2 16 (0-50) 17 (0-50) 18 (0-50) 20 (0-50) 21 (0-50) 24 (0-50)  
Methode : minerale olie (florisil clean-up)

minerale olie gehalte: <35 mg/kg ds

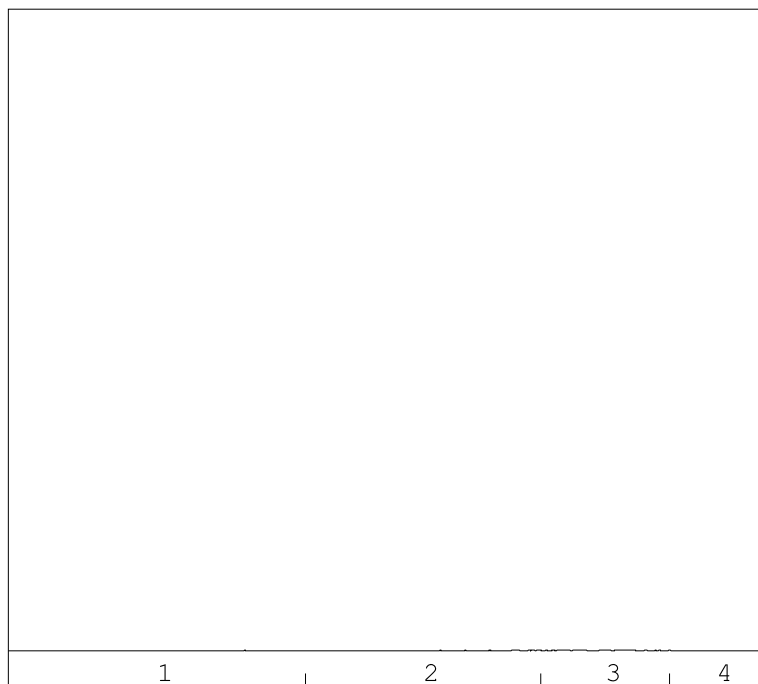
## OLIECHROMATOGRAM

Monstercode : 5540858  
Project omschrijving : 2017.0144.4-Liermolensloot (deellocatie 1) te De Lier  
Uw referentie : 1-MM3 01 (0-50) 05 (0-50) 09 (0-50) 13 (0-50) 15 (0-50) 23 (0-50)  
Methode : minerale olie (florisil clean-up)

minerale olie gehalte: <35 mg/kg ds

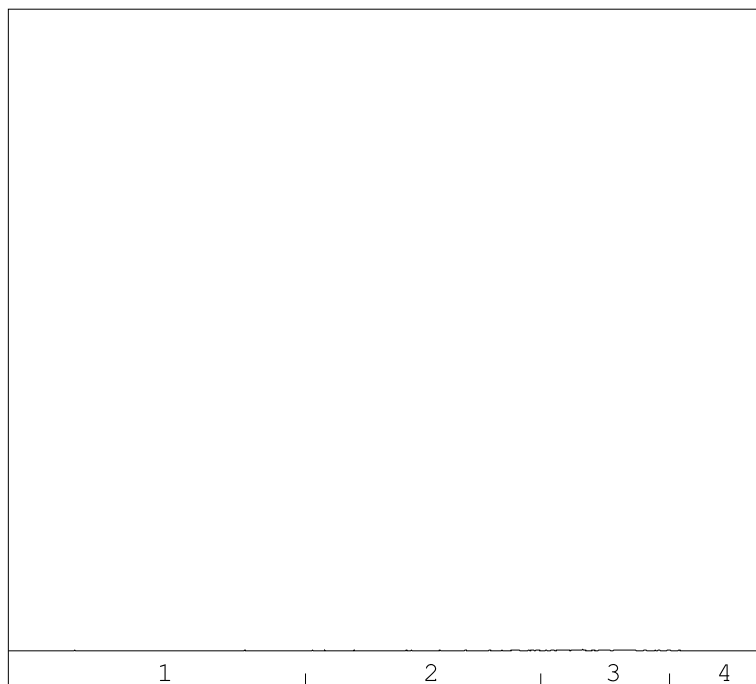
## OLIECHROMATOGRAM

Monstercode : 5540859  
Project omschrijving : 2017.0144.4-Liermolensloot (deellocatie 1) te De Lier  
Uw referentie : 1-MM4 26 (0-50) 27 (0-50) 28 (0-50) 34 (0-50) 37 (0-50) 40 (0-50)  
Methode : minerale olie (florisil clean-up)

minerale olie gehalte: <35 mg/kg ds

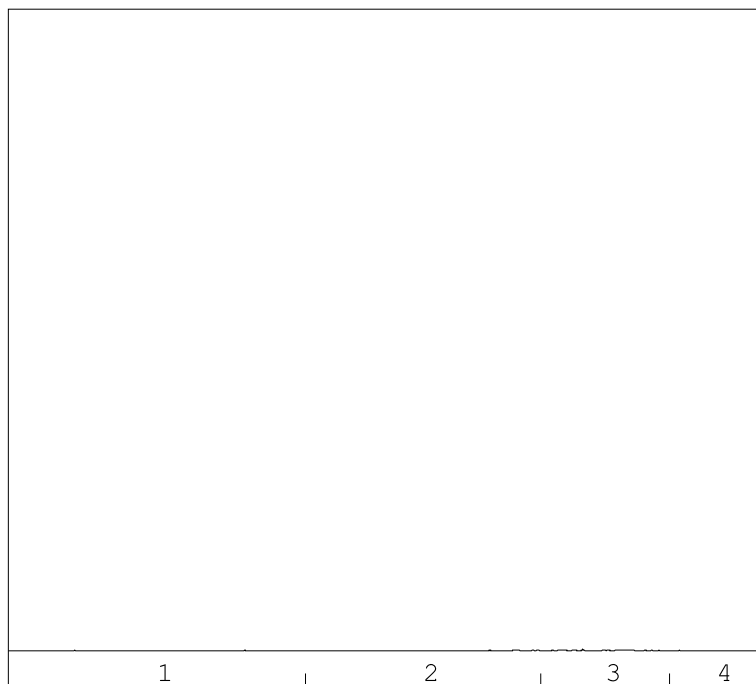
## OLIECHROMATOGRAM

Monstercode : 5540860  
Project omschrijving : 2017.0144.4-Liermolensloot (deellocatie 1) te De Lier  
Uw referentie : 1-MM5 25 (0-50) 29 (0-50) 31 (0-50) 35 (0-50) 38 (0-50) 41 (0-50)  
Methode : minerale olie (florisil clean-up)

minerale olie gehalte: <35 mg/kg ds

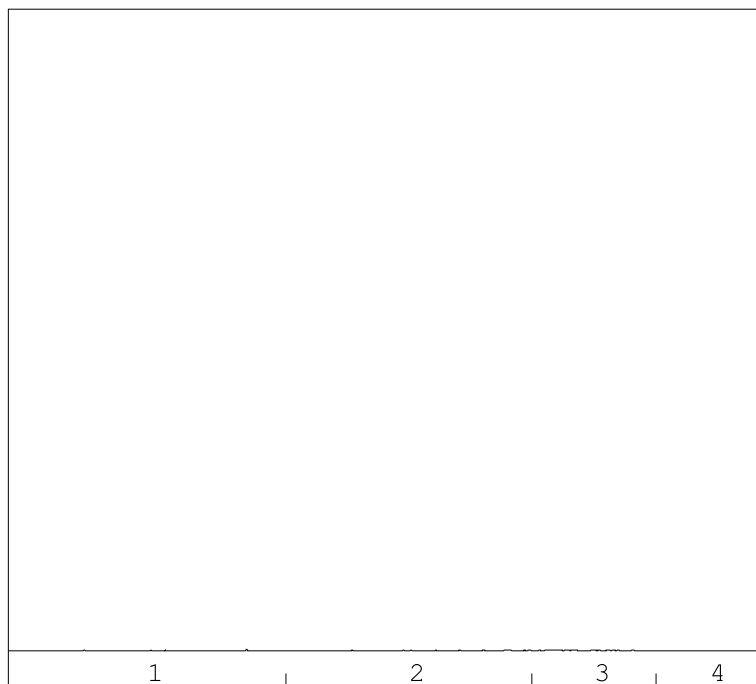
## OLIECHROMATOGRAM

Monstercode : 5540861  
Project omschrijving : 2017.0144.4-Liermolensloot (deellocatie 1) te De Lier  
Uw referentie : 1-MM6 02 (50-100) 04 (75-120) 08 (50-100)  
Methode : minerale olie (florisil clean-up)

minerale olie gehalte: <35 mg/kg ds

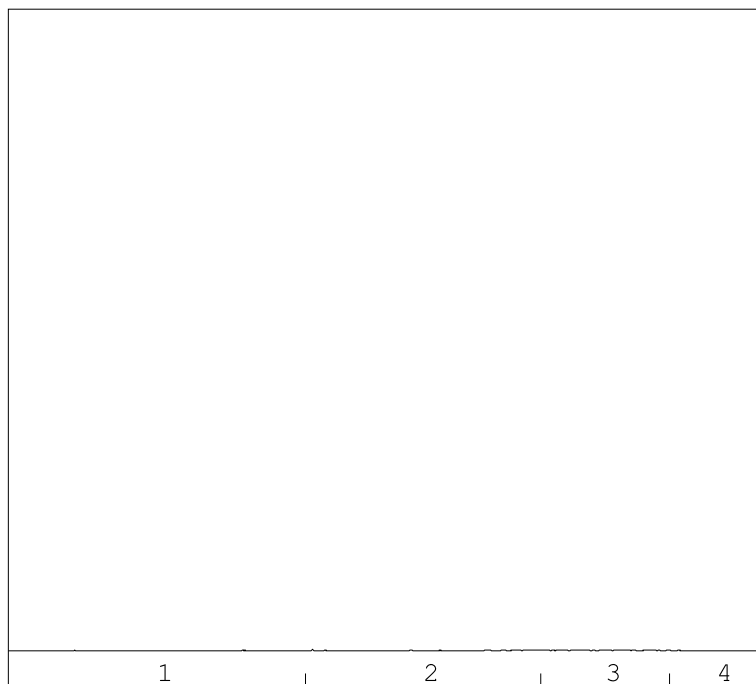
## OLIECHROMATOGRAM

Monstercode : 5540863  
Project omschrijving : 2017.0144.4-Liermolensloot (deellocatie 1) te De Lier  
Uw referentie : 1-MM8 27 (50-100) 29 (50-100)  
Methode : minerale olie (florisil clean-up)

minerale olie gehalte: <35 mg/kg ds

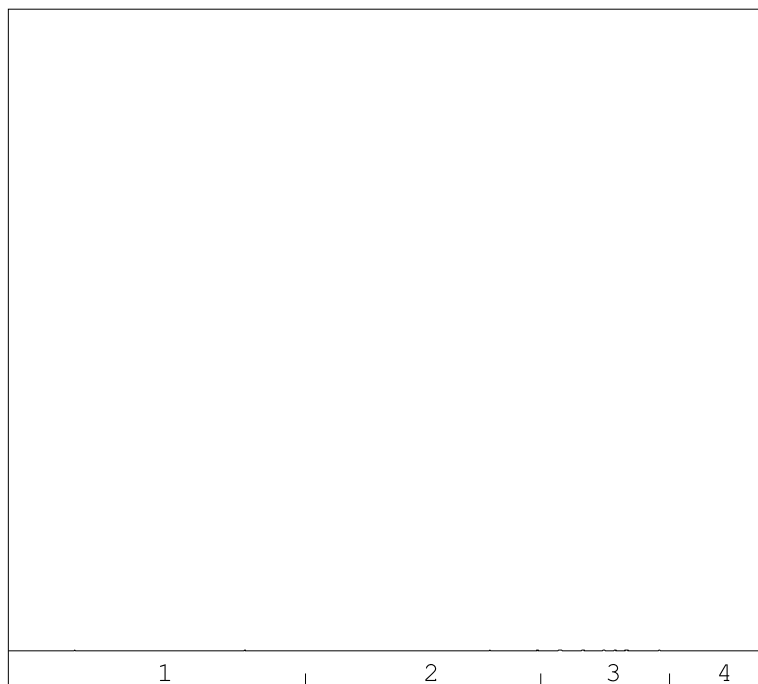
## OLIECHROMATOGRAM

Monstercode : 5540864  
Project omschrijving : 2017.0144.4-Liermolensloot (deellocatie 1) te De Lier  
Uw referentie : 1-MM9 33 (50-100) 37 (50-100) 41 (50-100)  
Methode : minerale olie (florisil clean-up)

minerale olie gehalte: <35 mg/kg ds

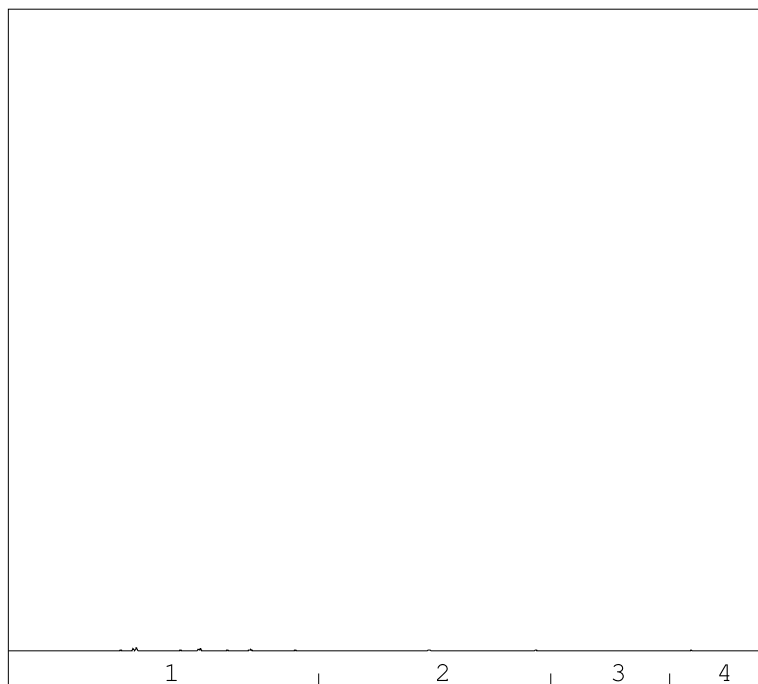
## OLIECHROMATOGRAM

Monstercode : 5543454  
Project omschrijving : 2017.0144.4-Liermolensloot (deellocatie 1) te De L  
Uw referentie : 08-1-1 08 (100-200)  
Methode : minerale olie (florisil clean-up)

minerale olie gehalte: <50 µg/l

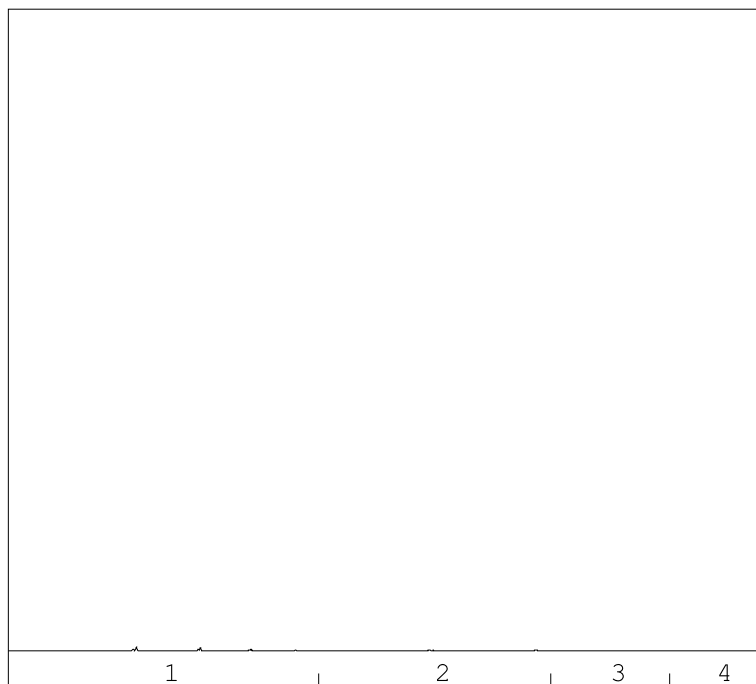
OLIECHROMATOGRAM

Monstercode : 5543455  
Project omschrijving : 2017.0144.4-Liermolensloot (deellocatie 1) te De L  
Uw referentie : 19-1-1 19 (100-200)  
Methode : minerale olie (florisil clean-up)

minerale olie gehalte: <50 µg/l

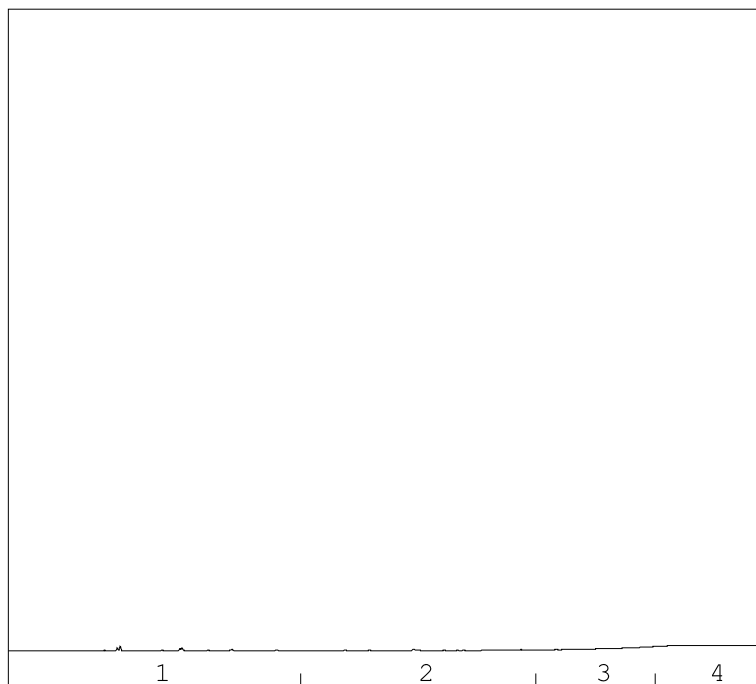
OLIECHROMATOGRAM

Monstercode : 5543456  
Project omschrijving : 2017.0144.4-Liermolensloot (deellocatie 1) te De L  
Uw referentie : 29-1-1 29 (100-200)  
Methode : minerale olie (florisil clean-up)

minerale olie gehalte: <50 µg/l

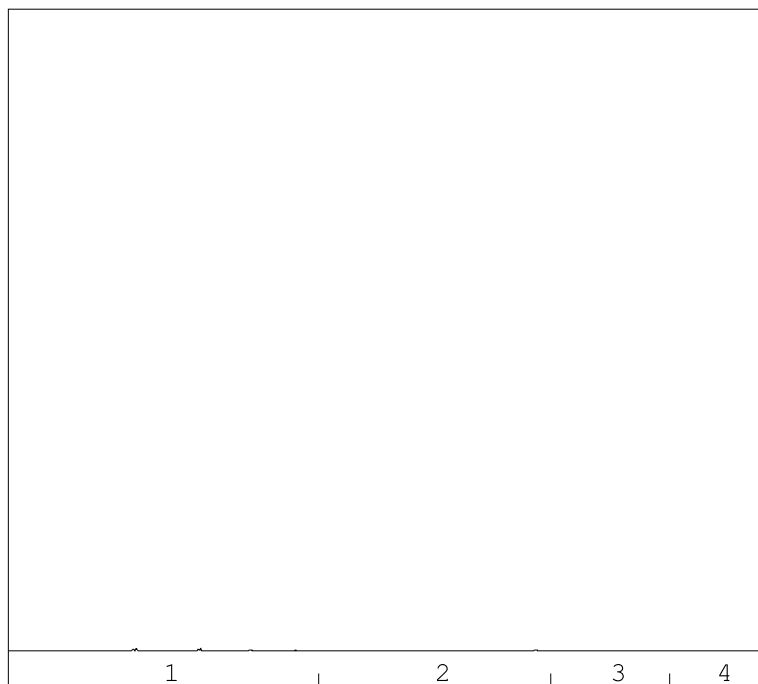
## OLIECHROMATOGRAM

Monstercode : 5543457  
Project omschrijving : 2017.0144.4-Liermolensloot (deellocatie 1) te De L  
Uw referentie : 37-1-1 37 (100-200)  
Methode : minerale olie (florisil clean-up)

minerale olie gehalte: <50 µg/l

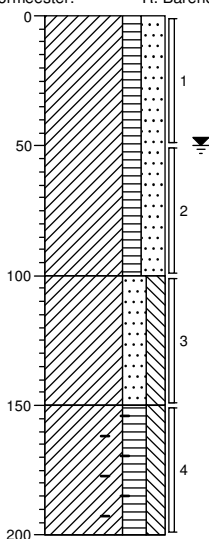
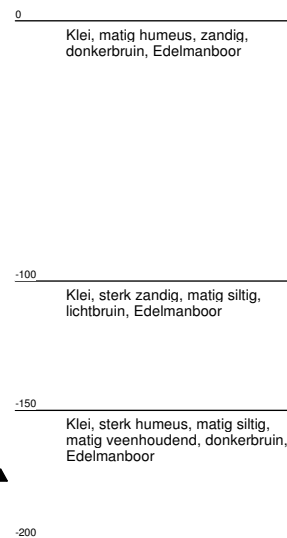
Klei, matig humeus, zandig,  
donkerbruin, Edelmanboor

Klei, sterk zandig, matig siltig,  
lichtbruin, Edelmanboor

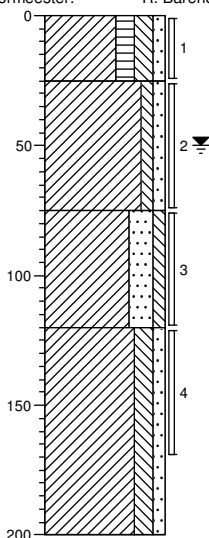
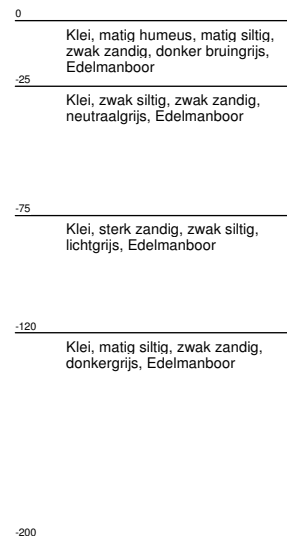
Klei, matig humeus, matig siltig,  
zwak zandig, donker bruingrijs,  
Edelmanboor

Klei, zwak siltig, zwak zandig,  
neutraalgrijs, Edelmanboor

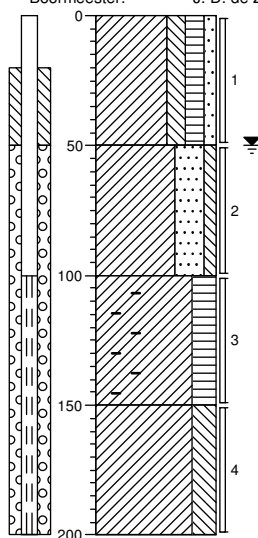
0  
Klei, matig siltig, matig humeus,  
zwak zandig, donkerbruin,  
Edelmanboor  
-50  
Klei, uiterst zandig, zwak siltig,  
lichtgrijs, Edelmanboor  
-100  
Klei, sterk humeus, sterk  
veenhoudend, donkerbruin,  
Edelmanboor  
-150  
Klei, sterk siltig, lichtgrijs,  
Edelmanboor  
-200

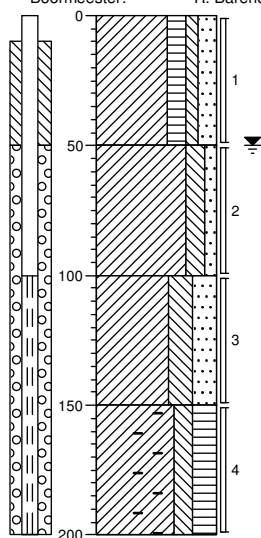
0  
▲  
Klei, matig humeus, zwak siltig,  
matig zandig, donkerbruin,  
Edelmanboor  
-50  
Klei, matig siltig, zwak zandig, licht  
grijsbruin, Edelmanboor  
-100  
Klei, sterk siltig, sterk zandig,  
lichtgrijs, Edelmanboor  
-150  
Klei, matig siltig, sterk humeus,  
matig veenhoudend, donkerbruin,  
Edelmanboor  
-200

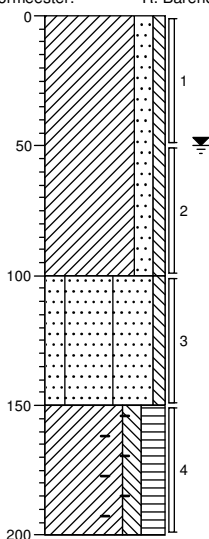
Klei, matig zandig, zwak siltig, licht grijsbruin, Edelmanboor

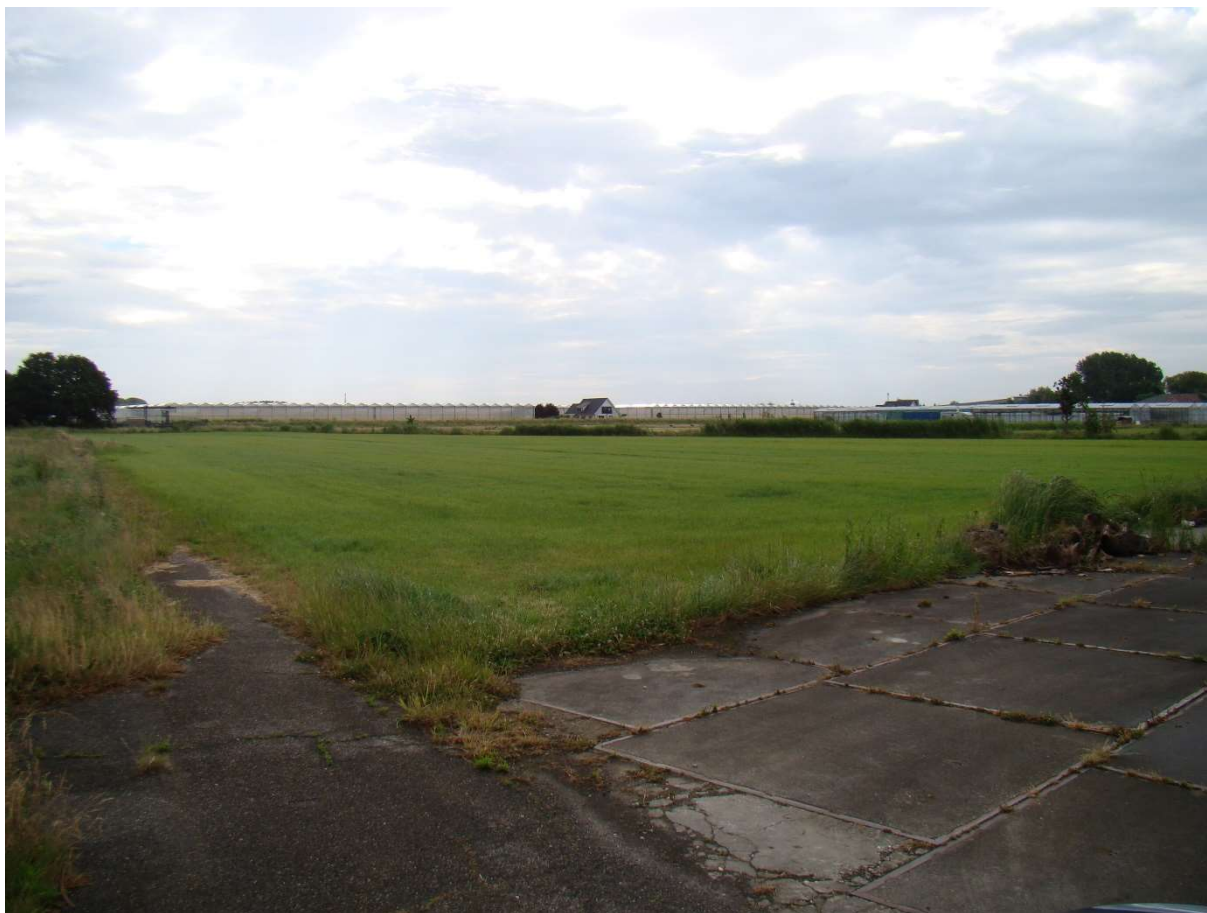
### **Fotoblad**

Uit het locatiebezoek blijkt dat onderhavige locatie momenteel is ingericht als grasland. Enkele foto's van de locatie zijn opgenomen in bijlage 6.
