Delftse Archeologische Notitie 264

## Voormalig gemeentehuis Monster, Choorstraat 41, gemeente Westland

Een archeologisch proefsleuvenonderzoek

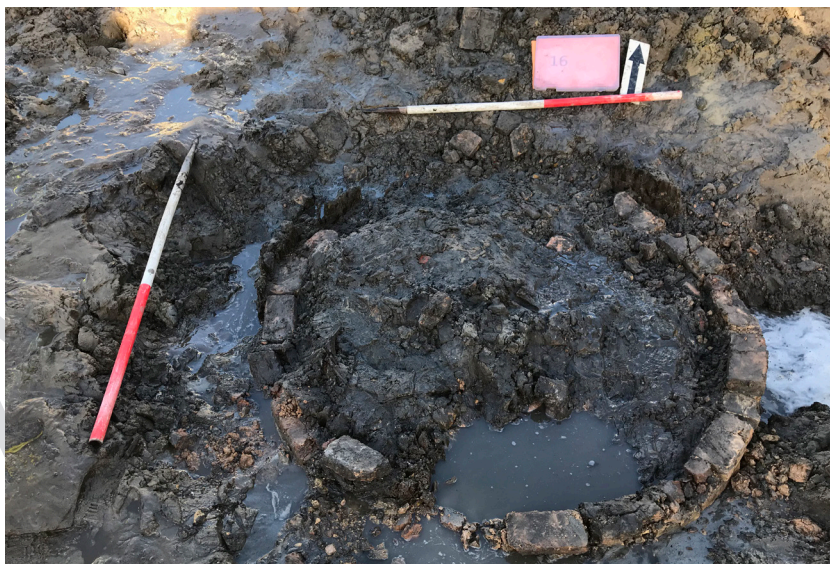
Afbeelding 8: waterput uit de 17<sup>e</sup>, 18<sup>e</sup> of 19<sup>e</sup> eeuw (S21).

Op 12 m uit de straat lag een waterput (afbeelding 4 en 8: S21). De putwand bestond uit een halfsteens dikke muur van gestapelde stenen. De muur was flink verzakt. Met een rij verticaal geplaatste planken aan de buitenkant van de put was

gepoogd de putwand te herstellen. De put had een diepte van de tenminste 80 cm. Aan de hand van de gebruikte bakstenen (17x8x4 cm) is de aanleg van de put niet nauwkeuriger te dateren dan in de 17<sup>e</sup>, 18<sup>e</sup> of 19<sup>e</sup> eeuw. Uit de vulling kwamen, naast enkele vroeg 20<sup>e</sup> eeuw aardewerkscherven, een raamsponning van aluminium en een batterij uit het laatste kwart van de 20<sup>e</sup> eeuw.

Na het graven van de proefsleuven zijn, in de verwachting dat er geen vervolgonderzoek op het terrein plaats gaat vinden, twee sporen, een tuinvijver en een waterput, opnieuw opgezocht en volledig vrij gelegd en gedocumenteerd. Hiermee zijn alle archeologische waarden veiliggesteld.

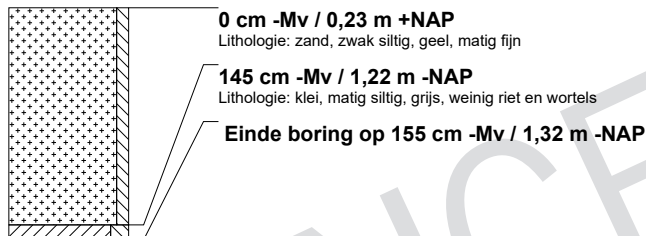
### boring: WL221-2

datum: 21-1-2021, hoogte: 0,23, referentievlak: Normaal Amsterdams Peil, boortype: zandguts-2 cm, opdrachtgever: Gemeente Westland, uitvoerder: Archeologie Delft
