**BMA Milieu**

**Rapportnummer** : **MBO.2021.0258**

**Datum** : **11 januari 2022**

**Milieukundig bodemonderzoek**  
**Rembrandtstraat 5**  
**Monster**  
**Gemeente Westland**

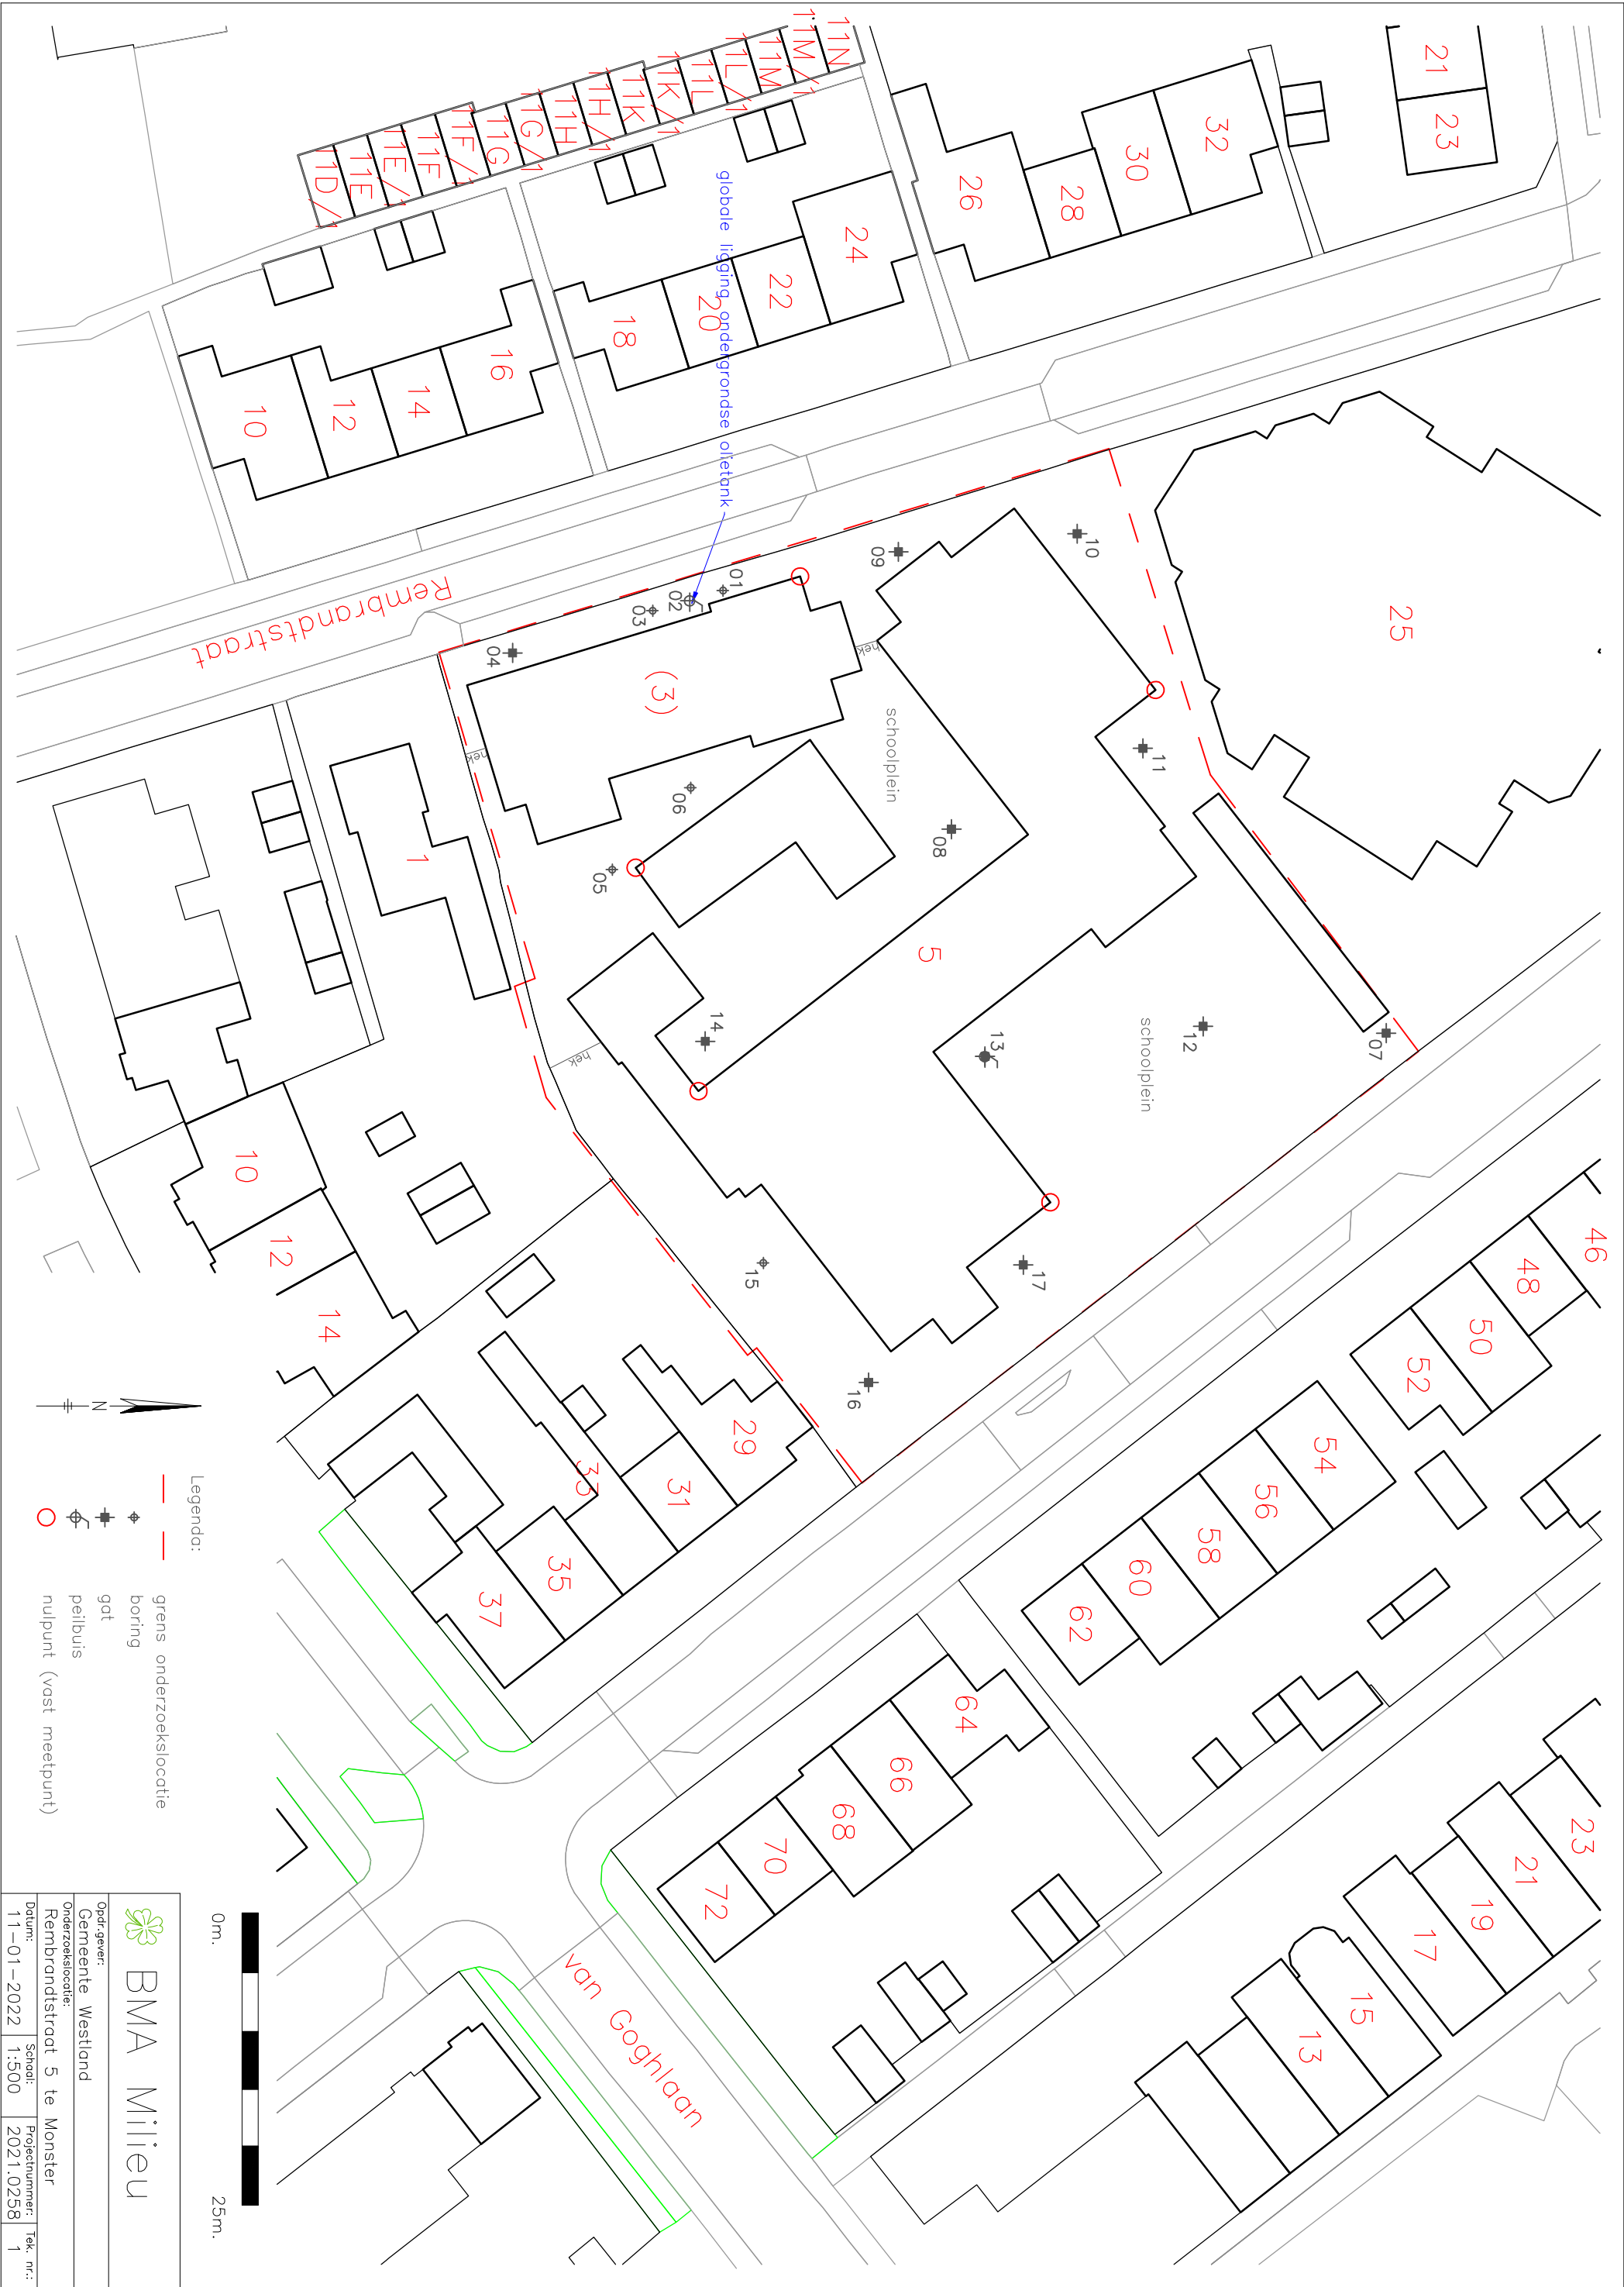
### **Locatie en boringen**

Het veldwerk is op 15 december 2021 door gecertificeerde medewerkers van BMA Milieu (dhr. M. de Heer en dhr. J. Gregoire) uitgevoerd. Ter plaatse zijn elf gaten gegraven en zes boringen uitgevoerd. Vier van de gaten zijn als boring doorgezet en twee van de boringen zijn afgewerkt als peilbuis. In tabel 3 staan de uitgevoerde boringen/gaten vermeld. Voor nadere gegevens over de plaats van de boringen, gaten en de peilbuizen wordt verwezen naar bijlage 2.
