**BMA Milieu**

**Rapportnummer** : **VBO-VOA.2018.0056**

**Datum** : **5 april 2018**

**Verkennd bodemonderzoek en  
verkennd onderzoek asbest  
Dijkweg 8  
Naaldwijk  
Gemeente Westland**

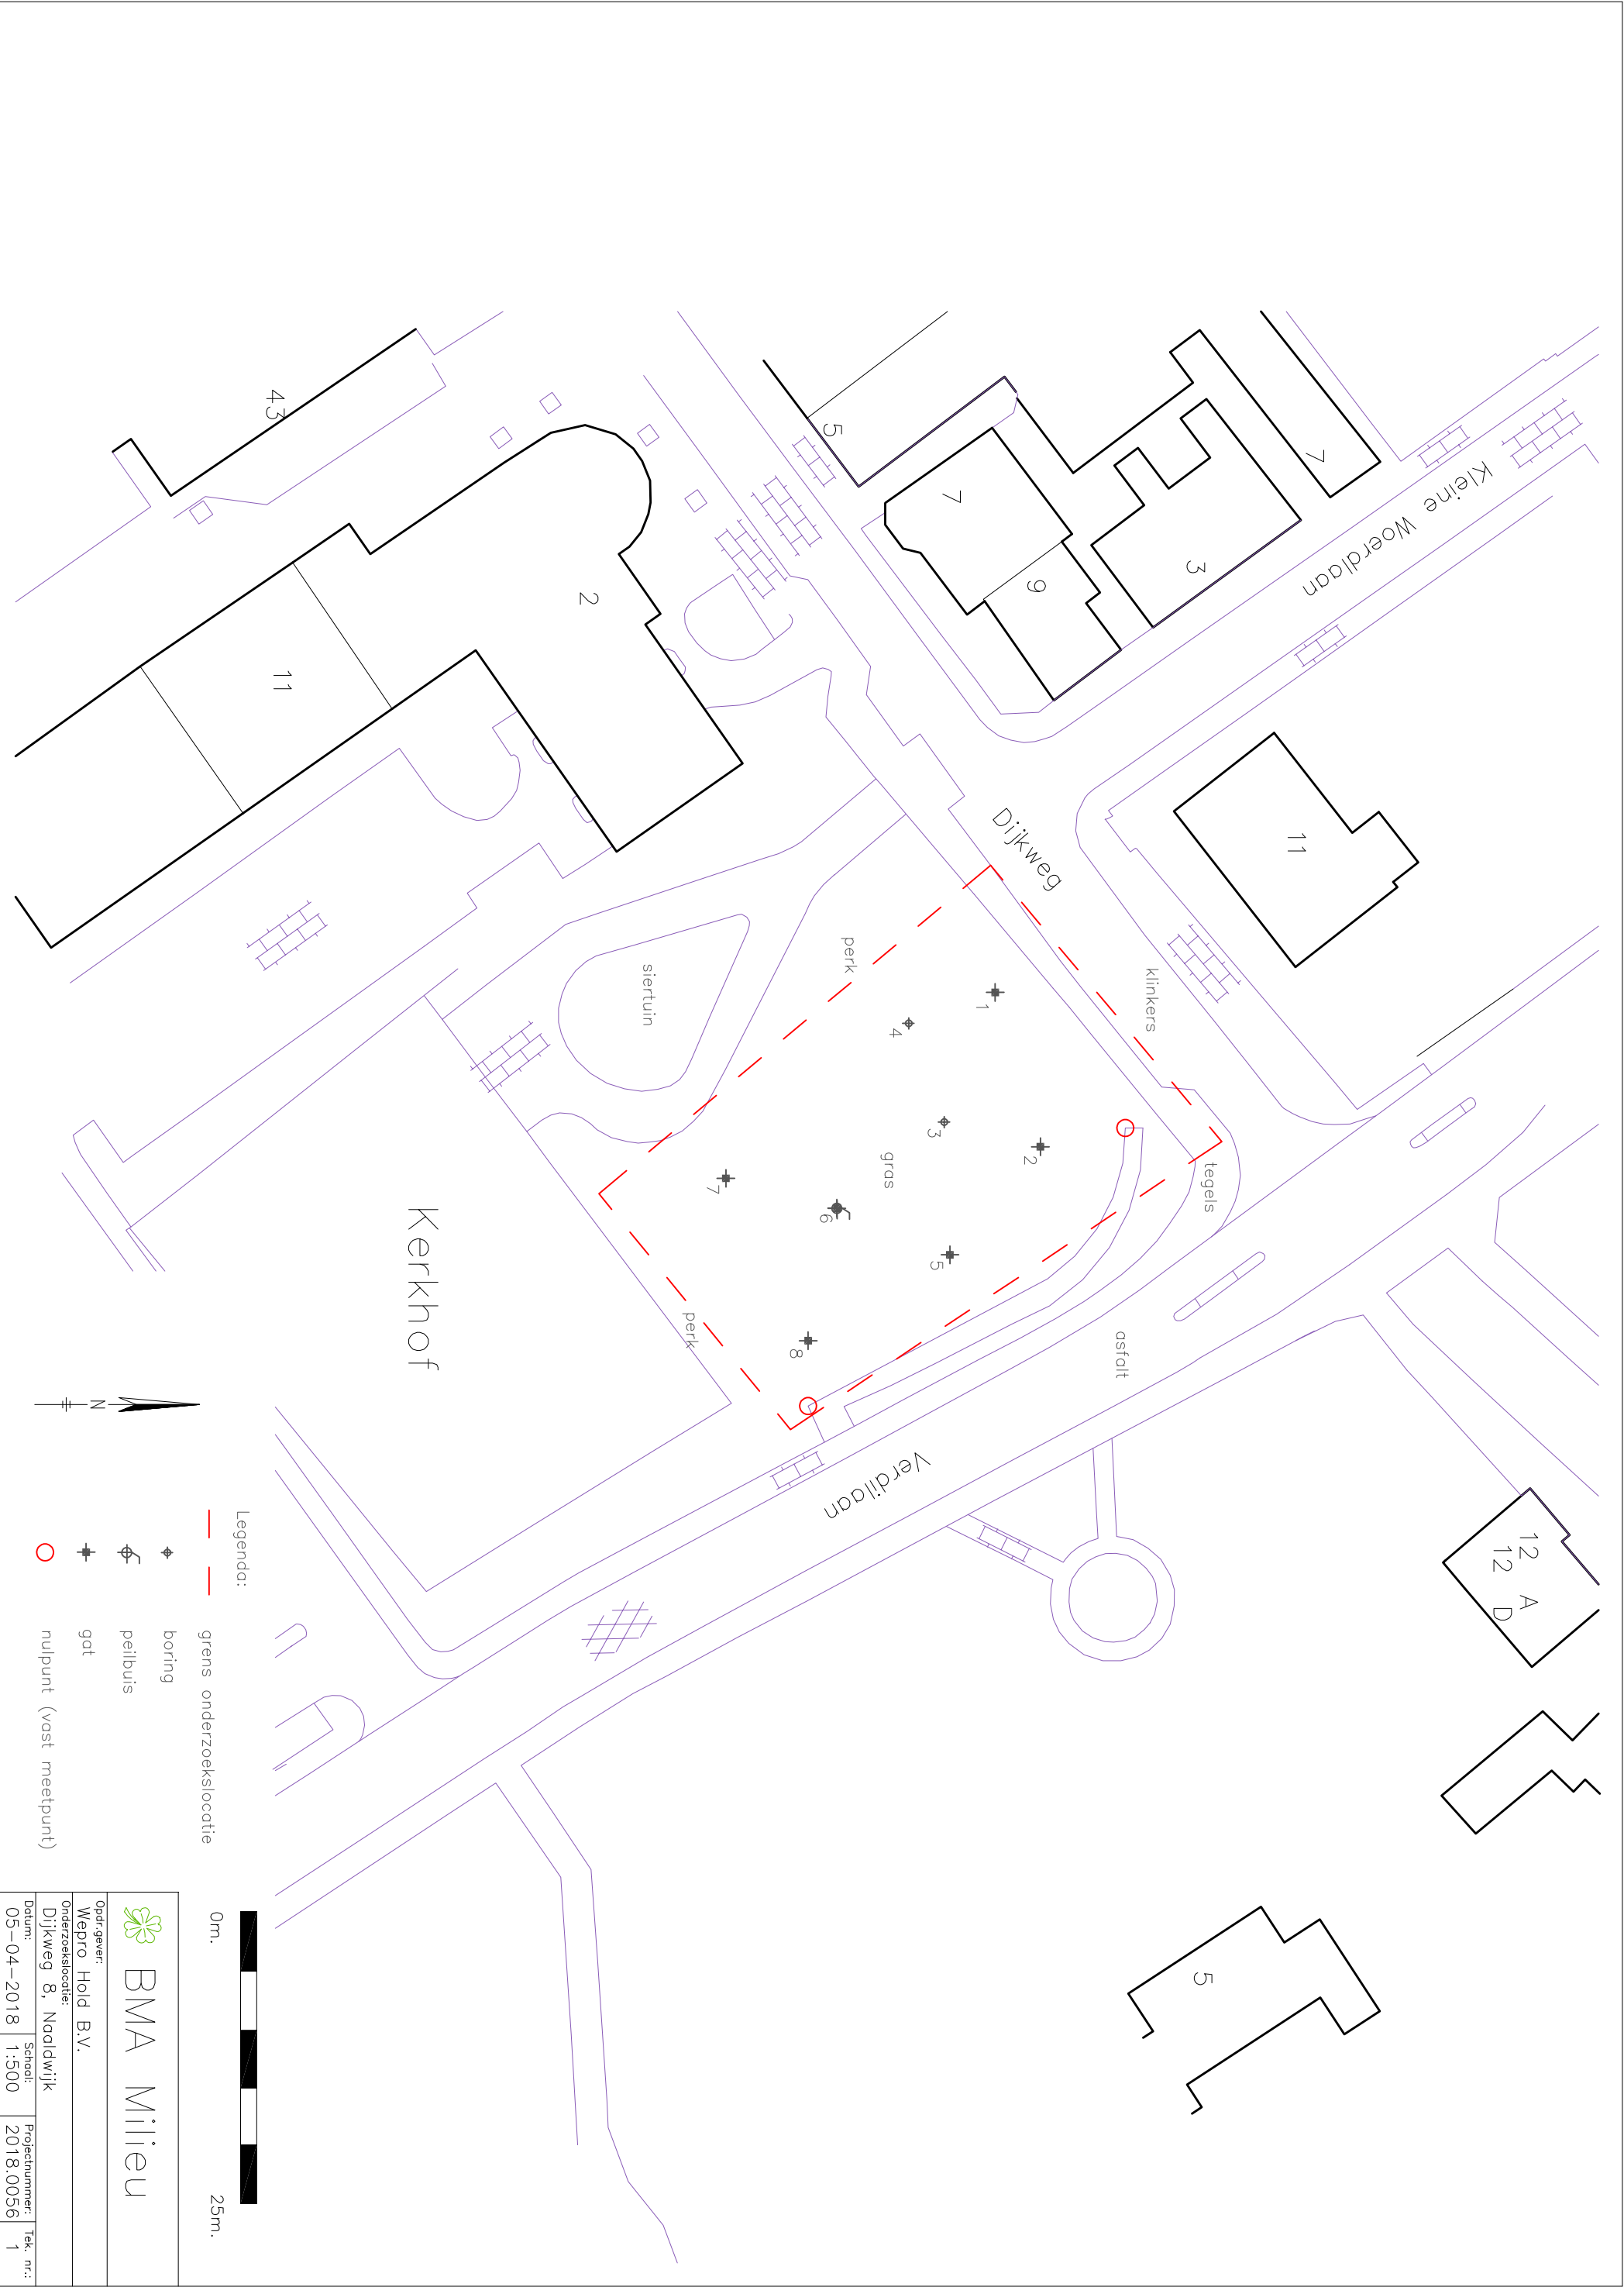
### **Locatie en boringen**

Het veldwerk is op 9 maart 2018 onder leiding van een gecertificeerde medewerker (dhr. J. de Zeeuw) van BMA Milieu uitgevoerd. Ter plaatse zijn twee boringen uitgevoerd en zes gaten gegraven, waarvan twee gaten als boring dieper zijn doorgezet. Eén boring is afgewerkt als peilbuis. In tabel 3 staan de uitgevoerde boringen vermeld. Voor nadere gegevens over de plaats van de boringen en de peilbuis wordt verwezen naar bijlage 2.

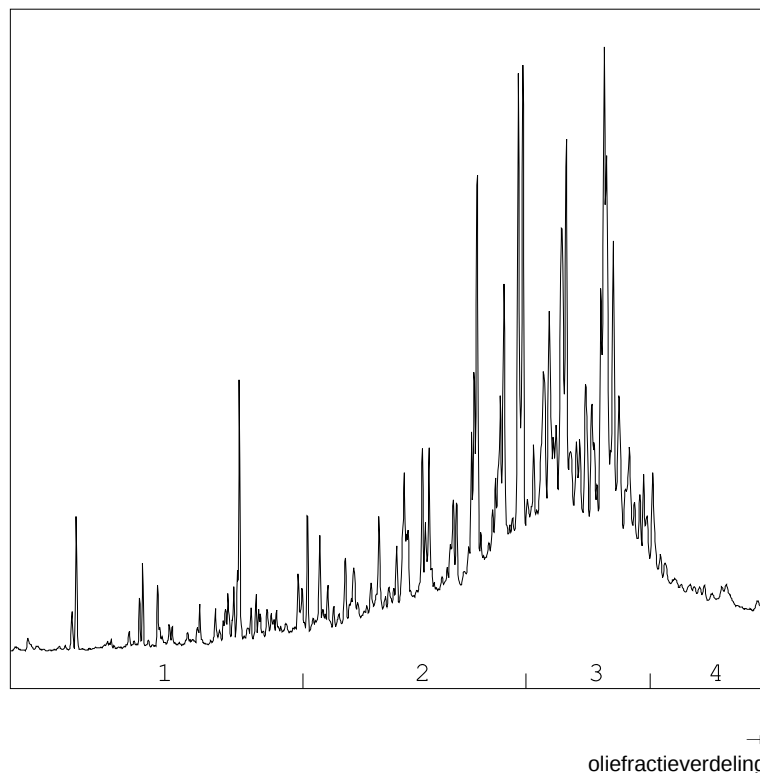
## OLIECHROMATOGRAM

Monstercode : 5620534  
Project omschrijving : 2018.0056-Dijkweg 8 te Naaldwijk  
Uw referentie : MM1 06 (0-50) 07 (0-50) 01 (0-50) 04 (0-50) 02 (0-50)  
Methode : minerale olie (florisil clean-up)

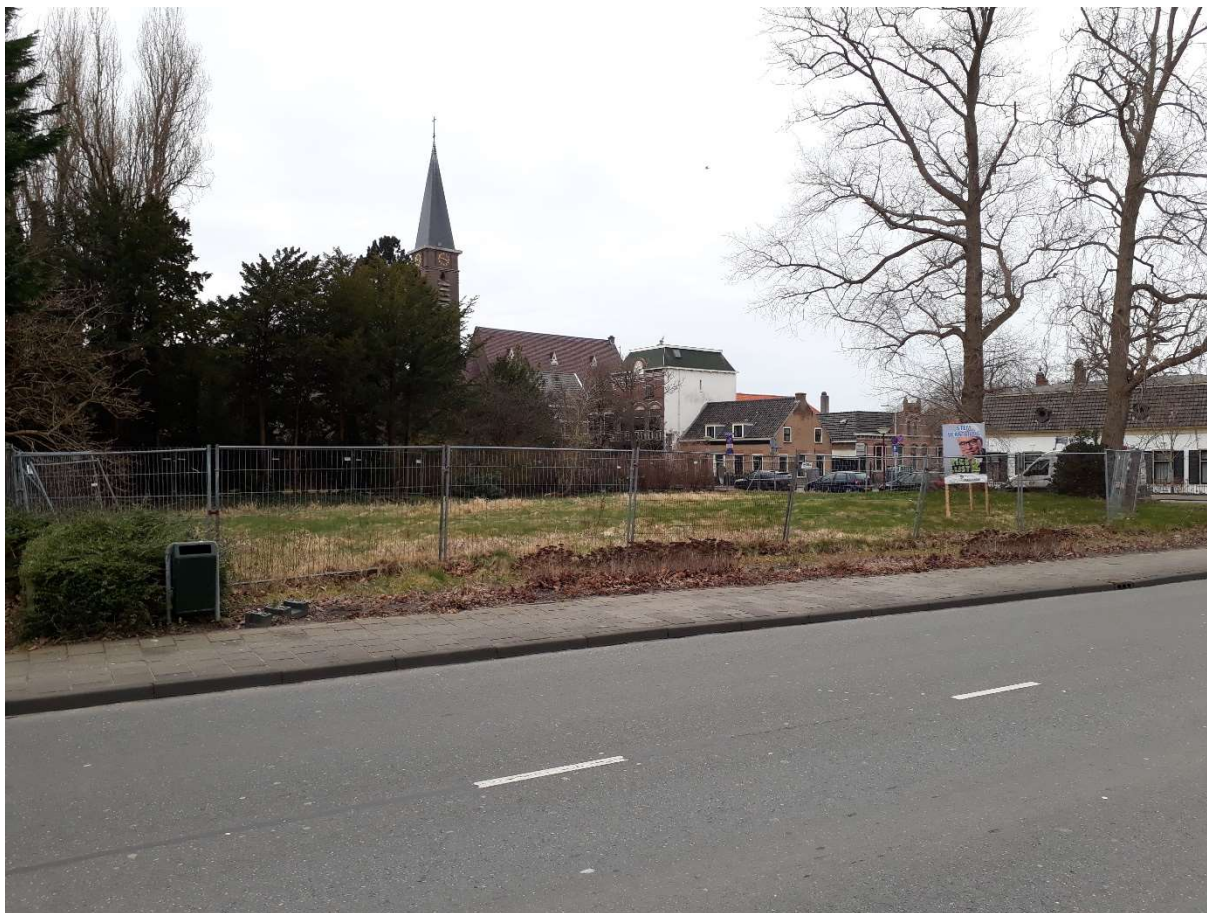
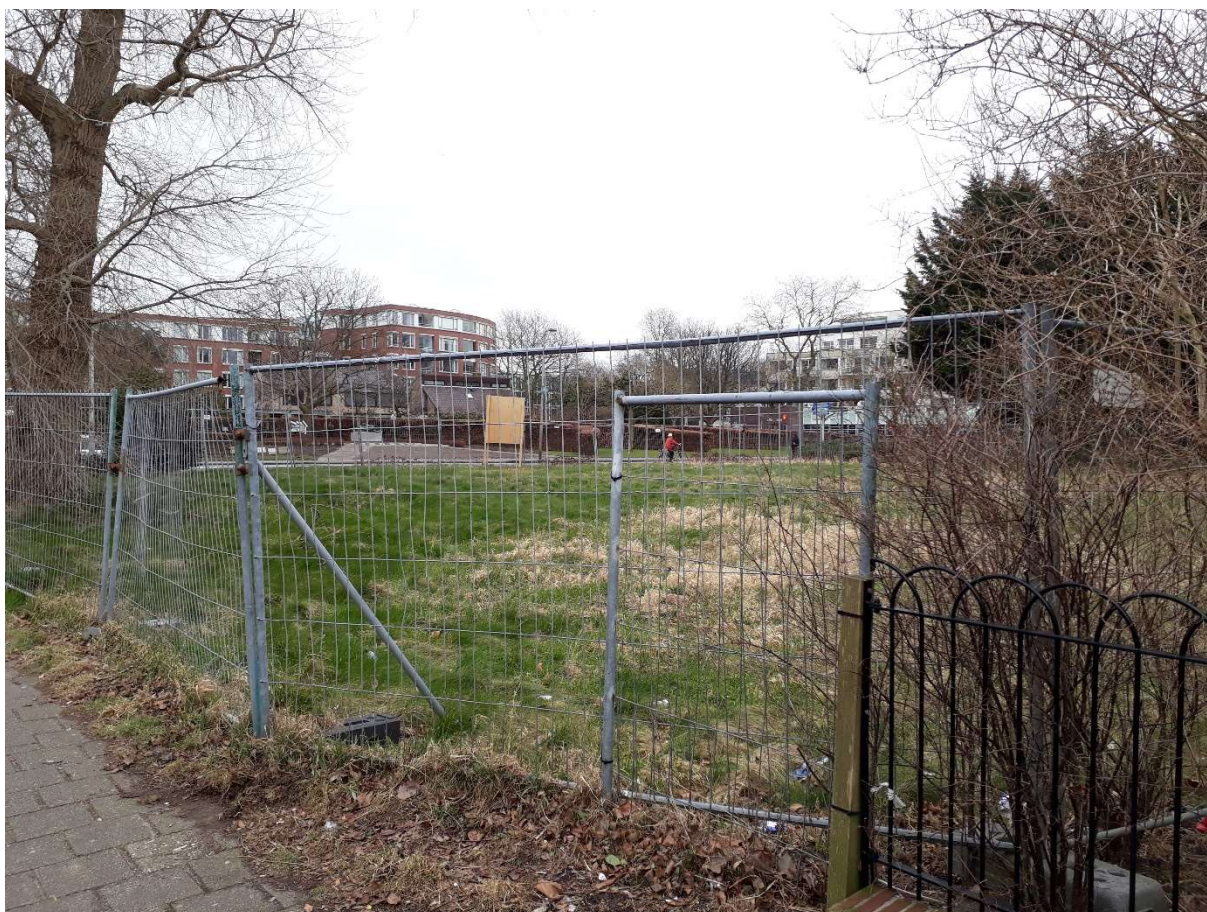
### **Fotoblad**

Uit het locatiebezoek van 9 maart 2018 blijkt dat er geen bijzonderheden zijn waargenomen.
