**Rapportnummer** : **MBO.2021.0146**

**Milieukundig bodemonderzoek**

**Poelkade nabij 14**

**'s-Gravenzande**

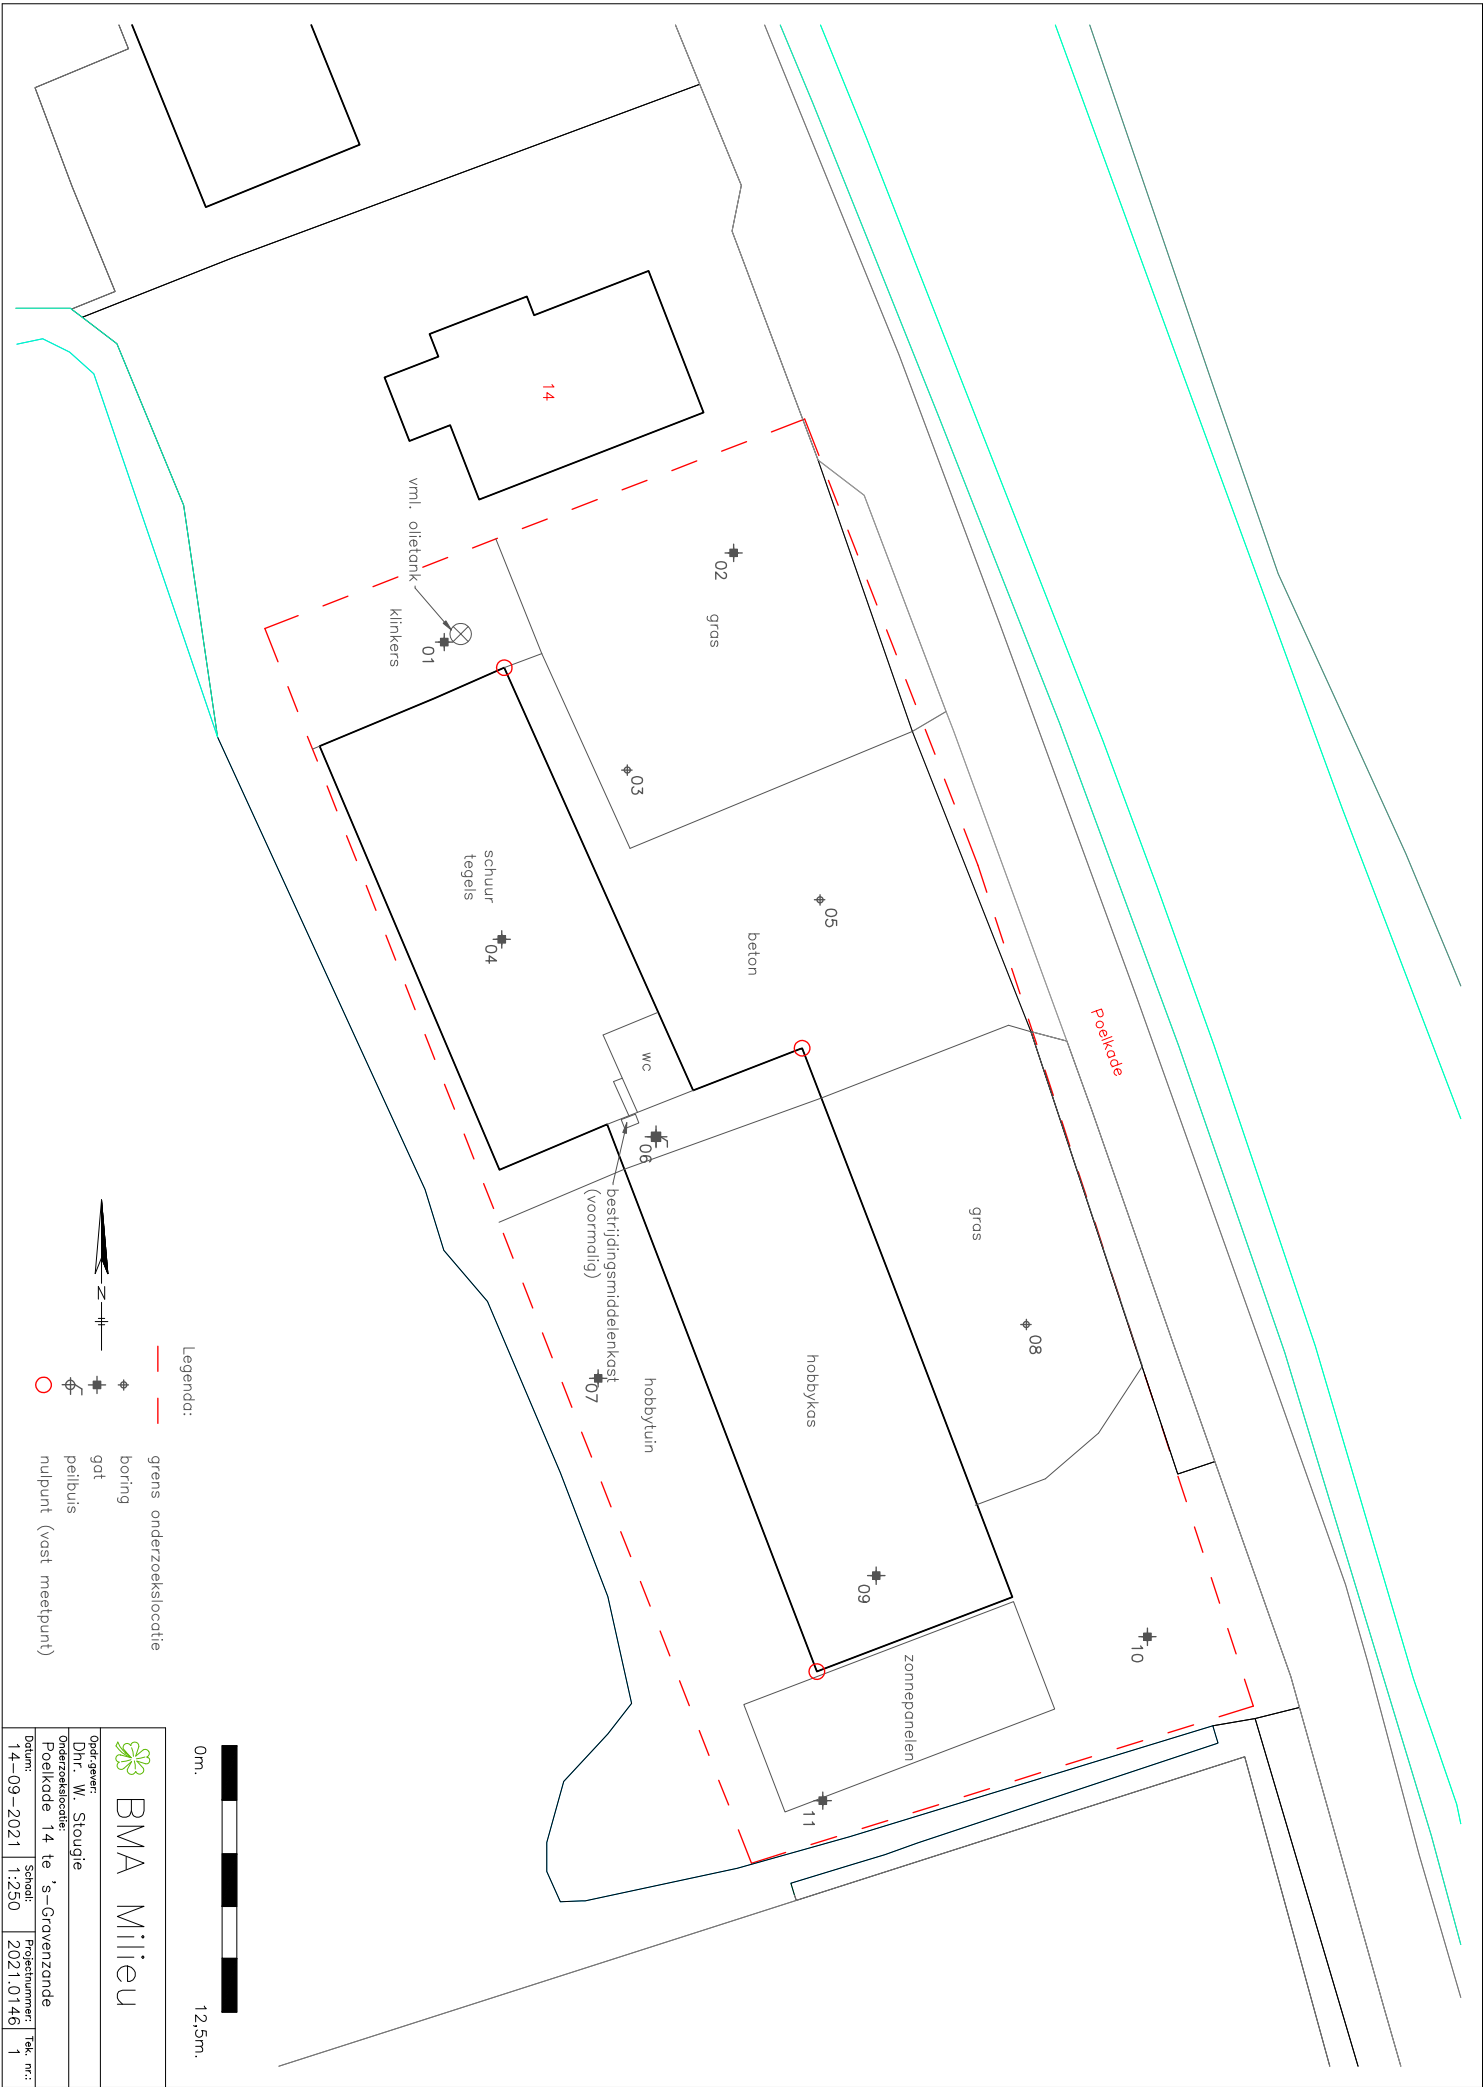
### **Locatie en boringen**

Het veldwerk is op 13 augustus 2021 onder leiding van een gecertificeerde medewerker van BMA Milieu (dhr. M. de Heer) uitgevoerd. Ter plaatse zijn acht gaten gegraven en drie boringen uitgevoerd. Drie van de gaten zijn als boring doorgezet en één van de boringen is afgewerkt als peilbuis. In tabel 3 staan de uitgevoerde boringen/gaten vermeld. Voor nadere gegevens over de plaats van de boringen, gaten en de peilbuis wordt verwezen naar bijlage 2.
