**Rapportnummer : VOA.2019.0018**

**Verkennd onderzoek asbest**

**Nieuwe Vaart 11**

**‘s-Gravenzande**

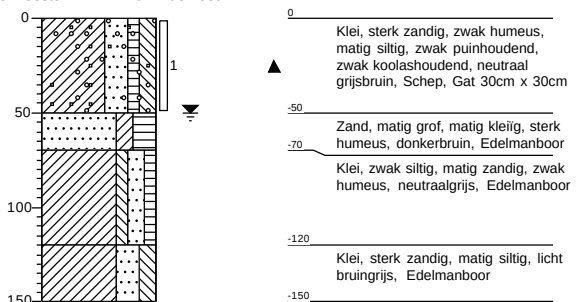
### Boring: 12

| gat | traject (m-mv) | waargenomen bijzonderheden | aangetroffen asbestverdacht materiaal |
|---|---|---|---|
| gat 12 | 0,00 – 0,50 | zwak puinhoudend, zwak koolashoudend | - |
