**Rapportnummer** : **VOA.2020.0201.7**

**Verkendend onderzoek asbest**

**Project Waelplan**

**Nieuwe Vaart 9**

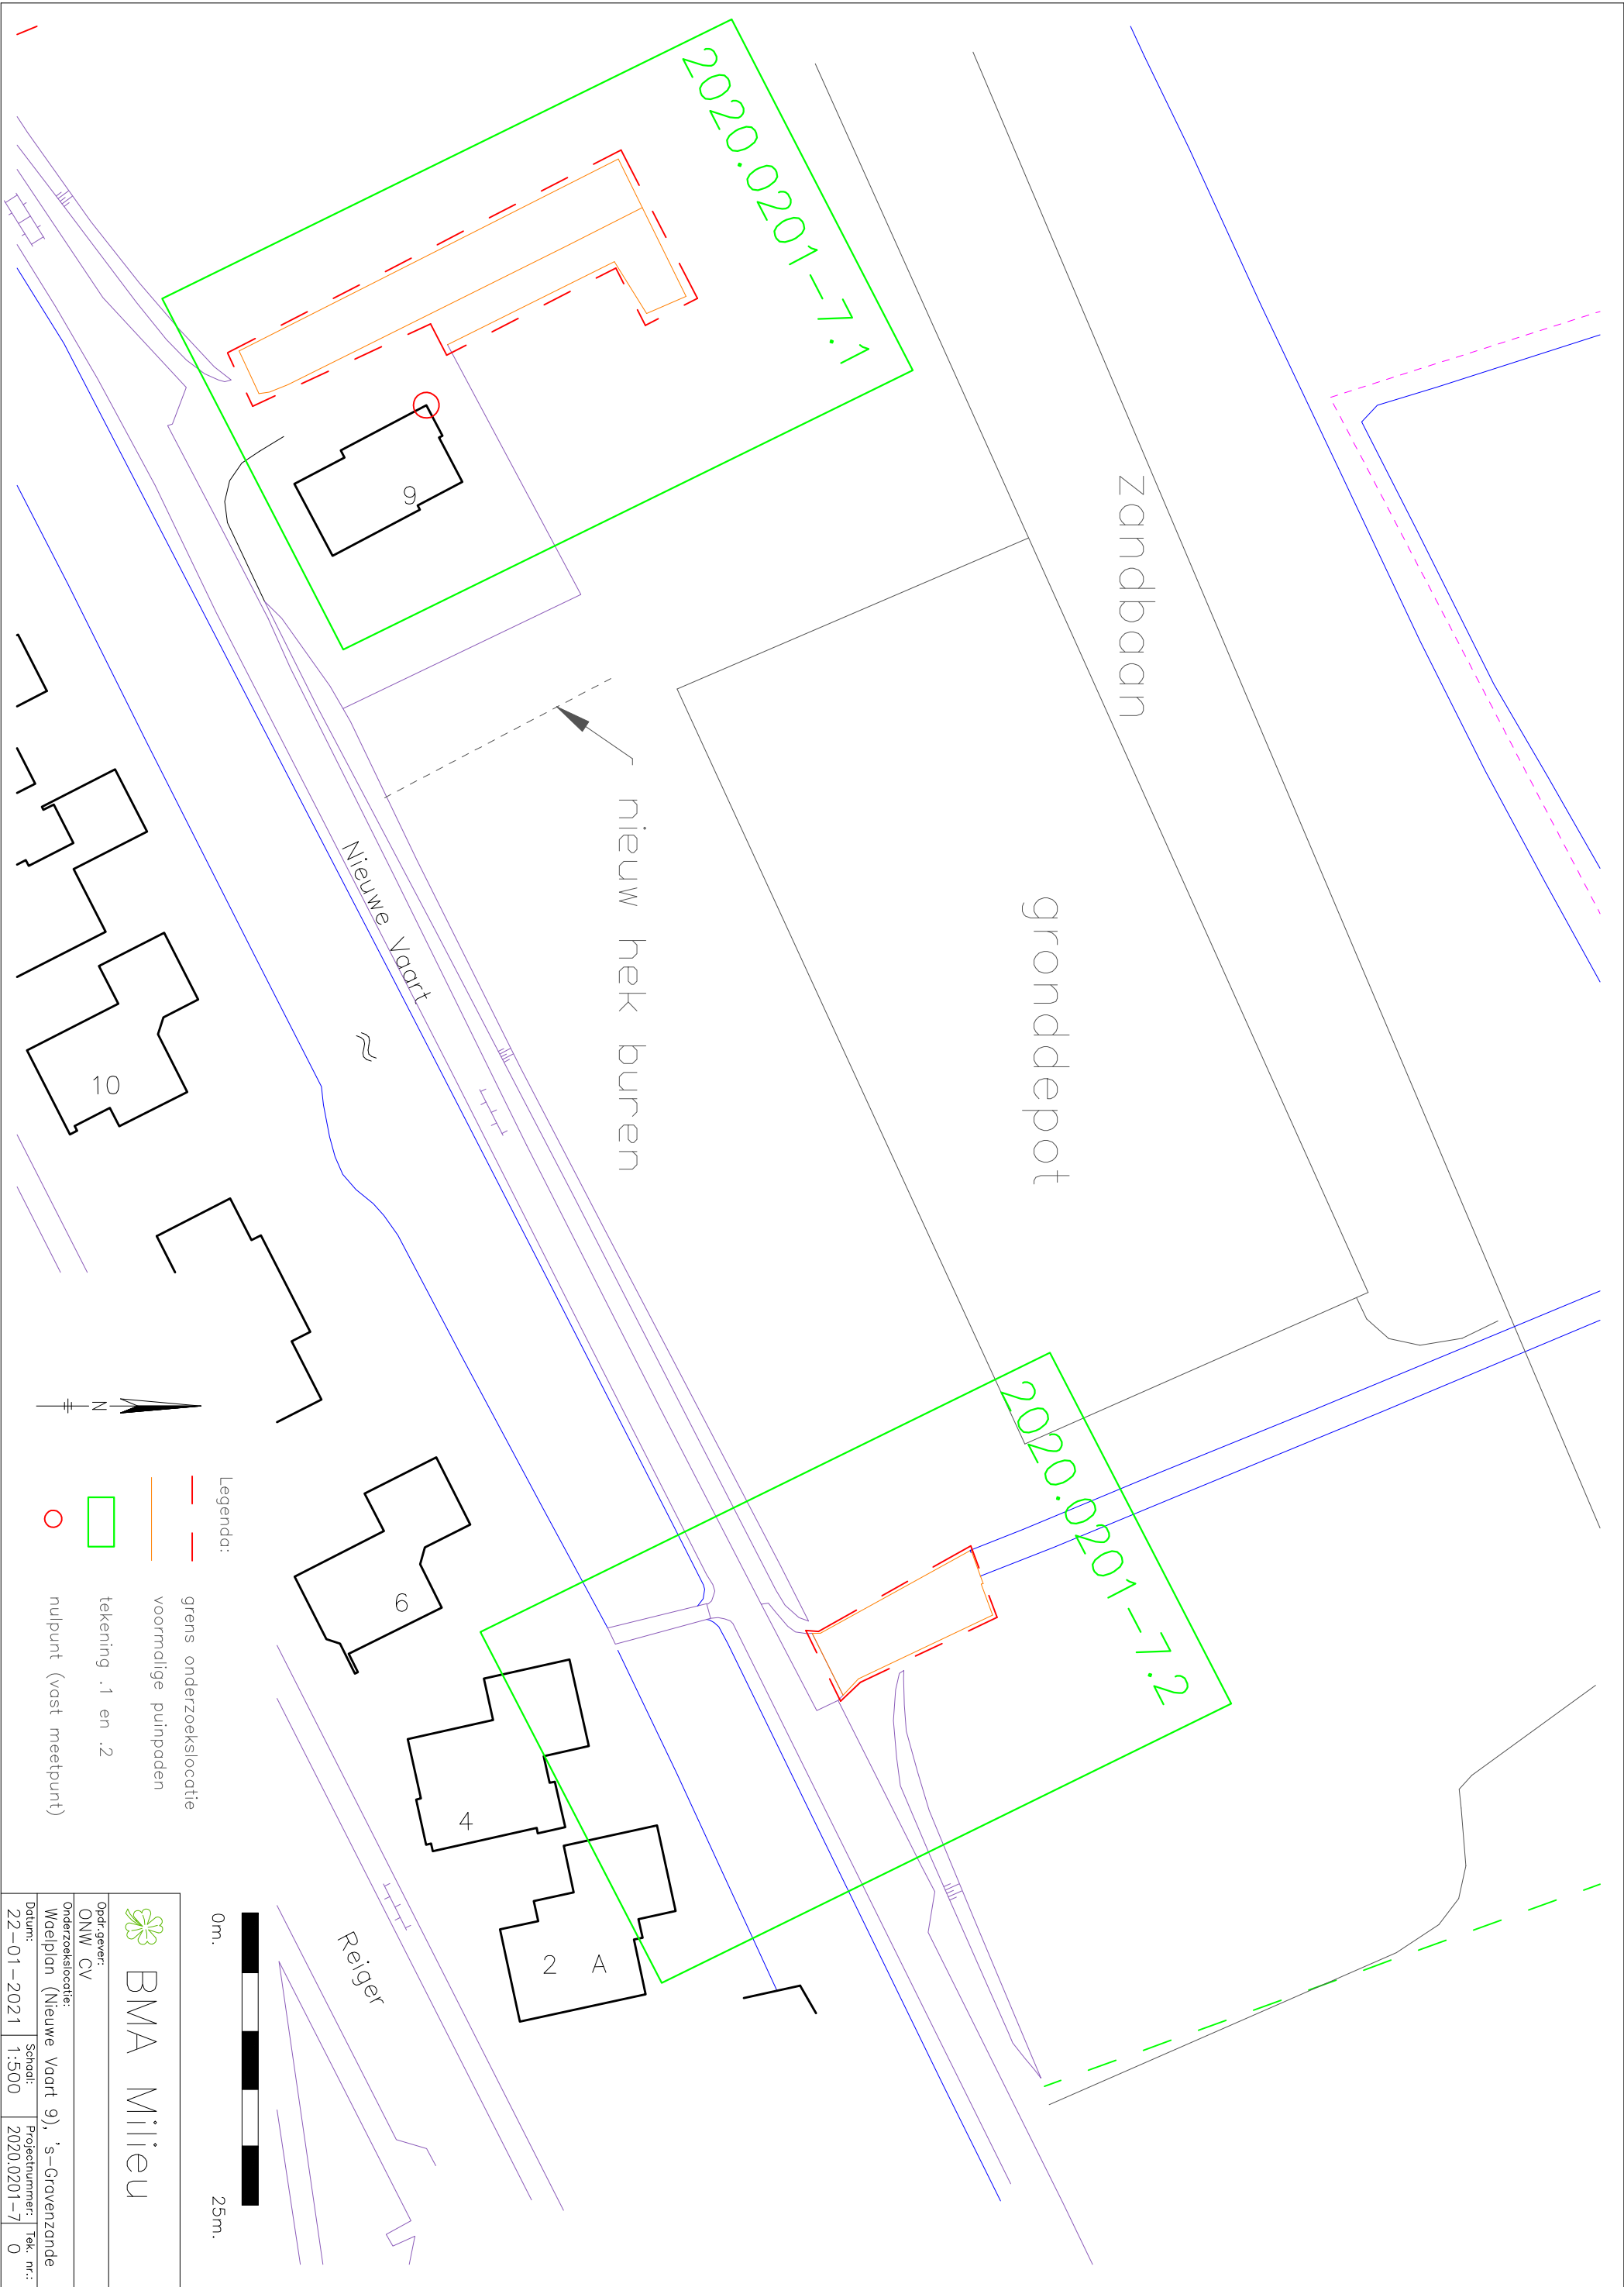
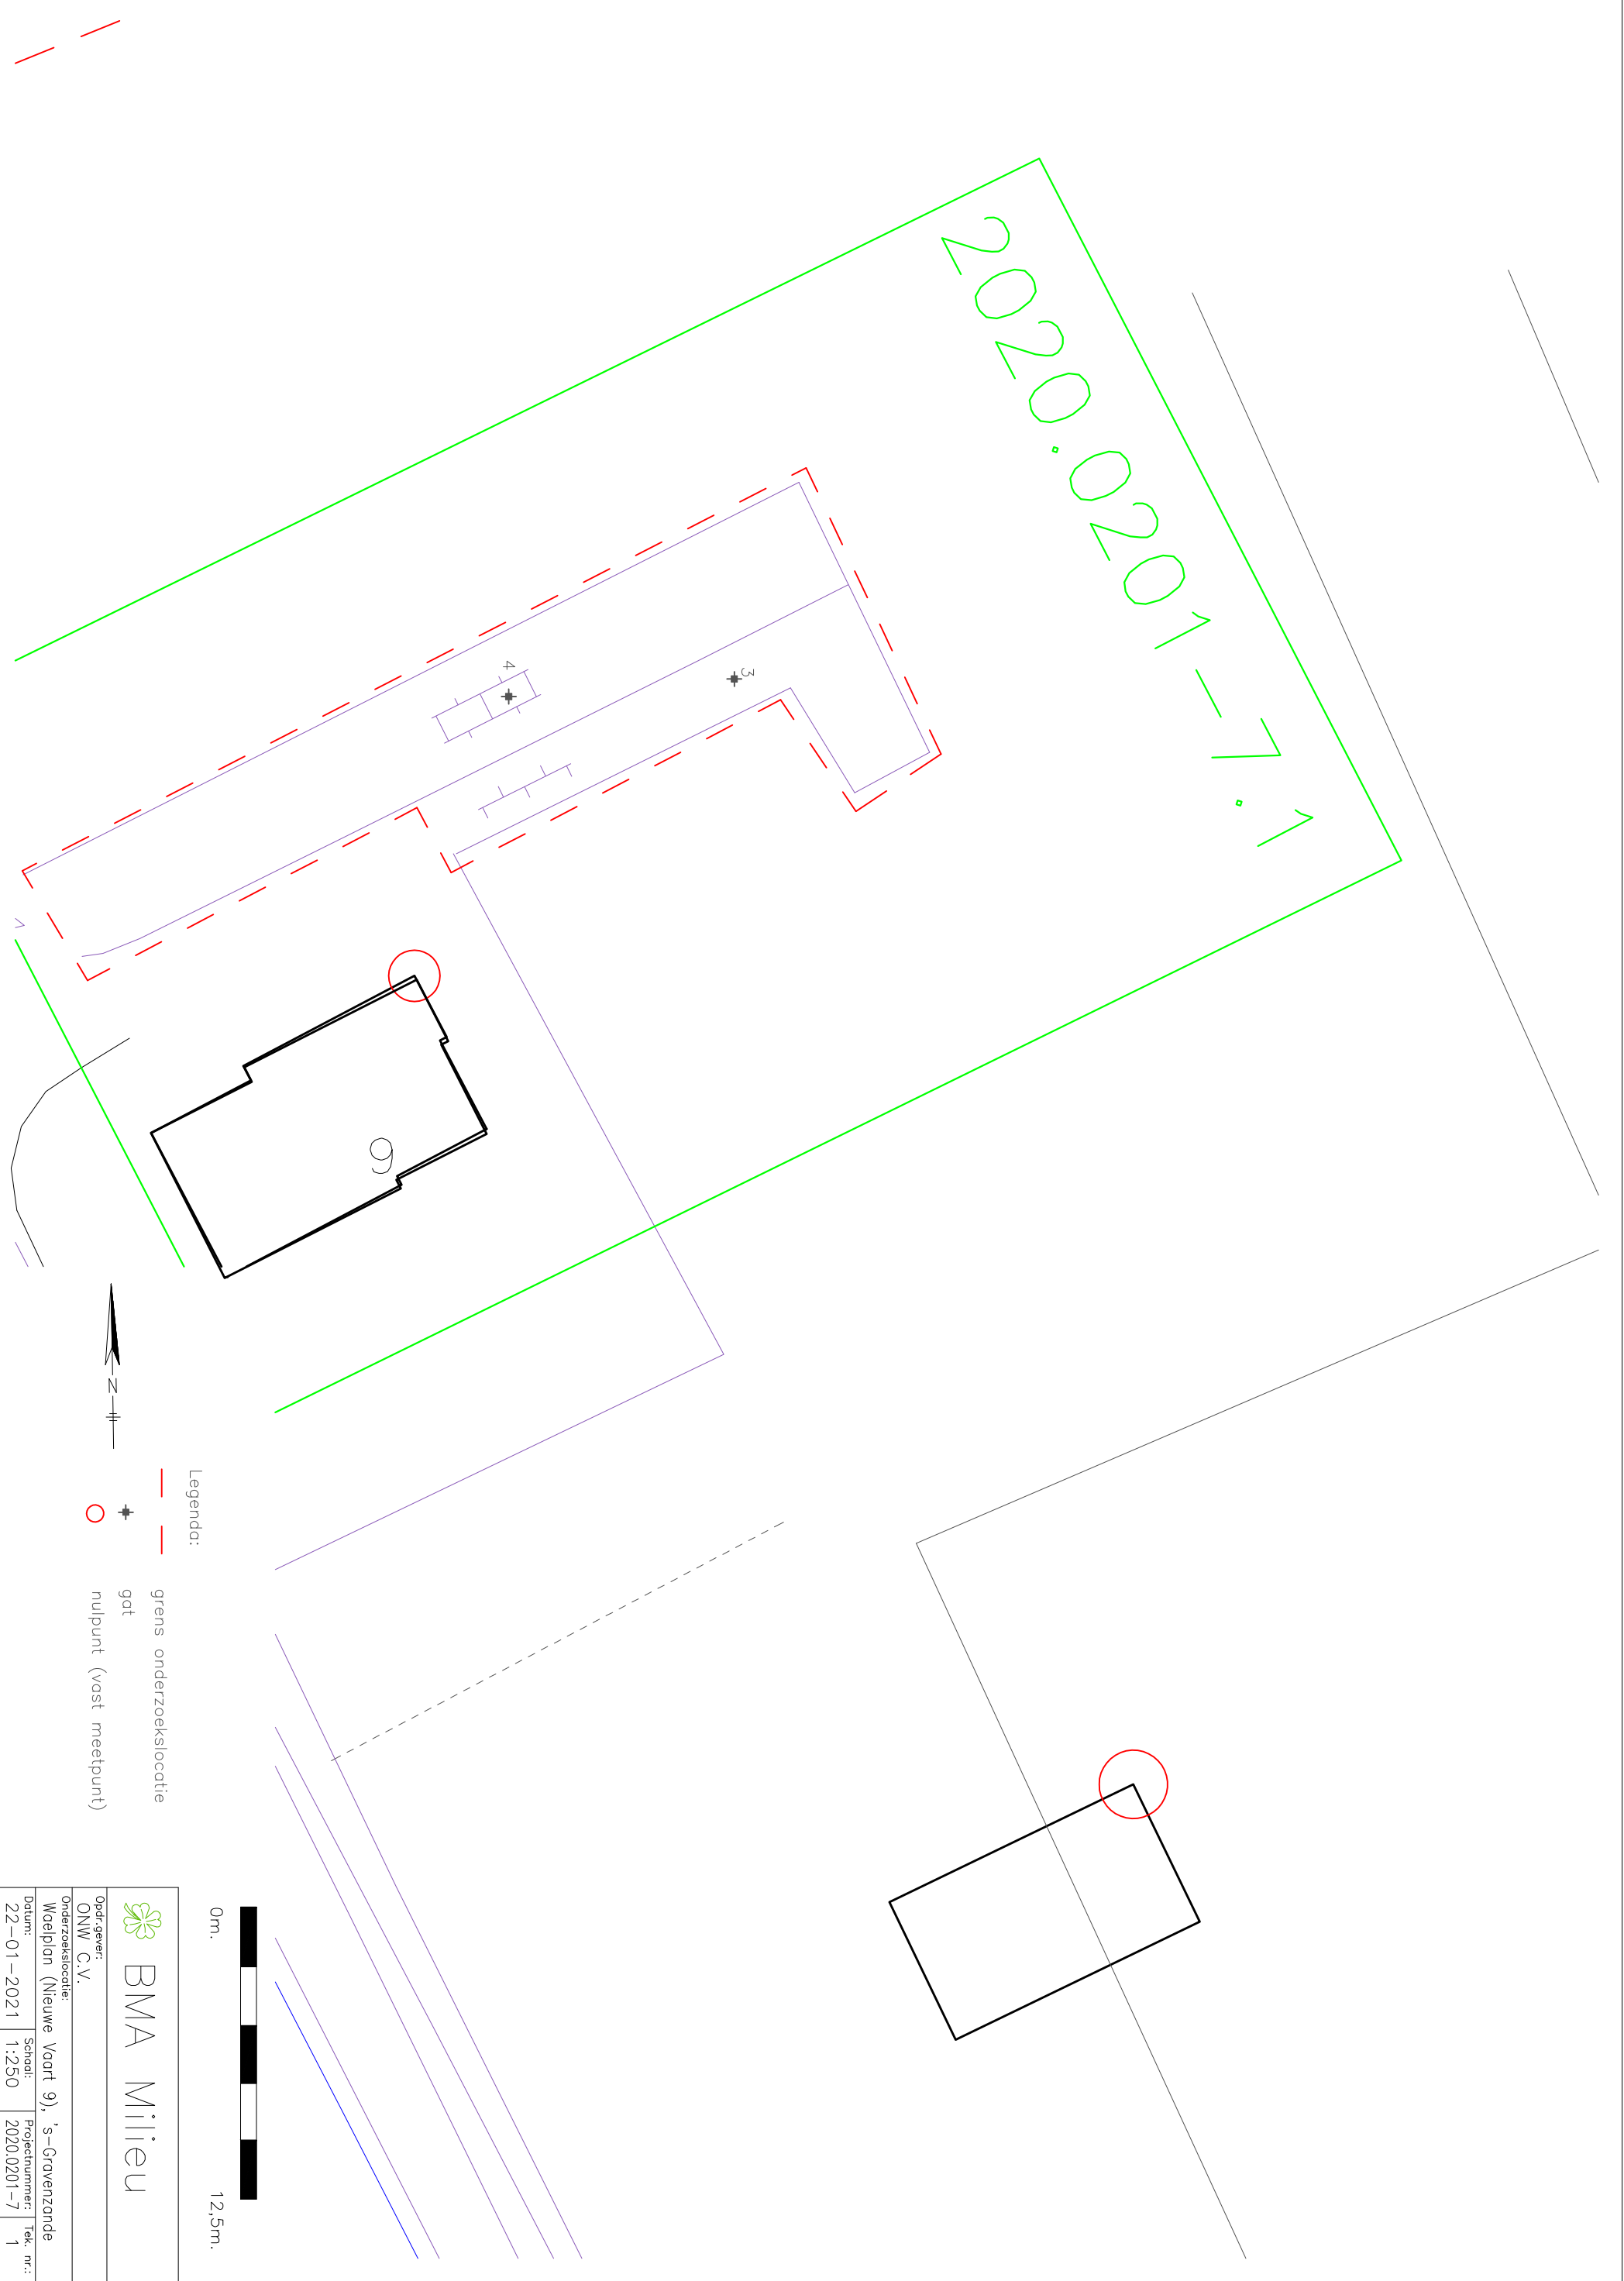
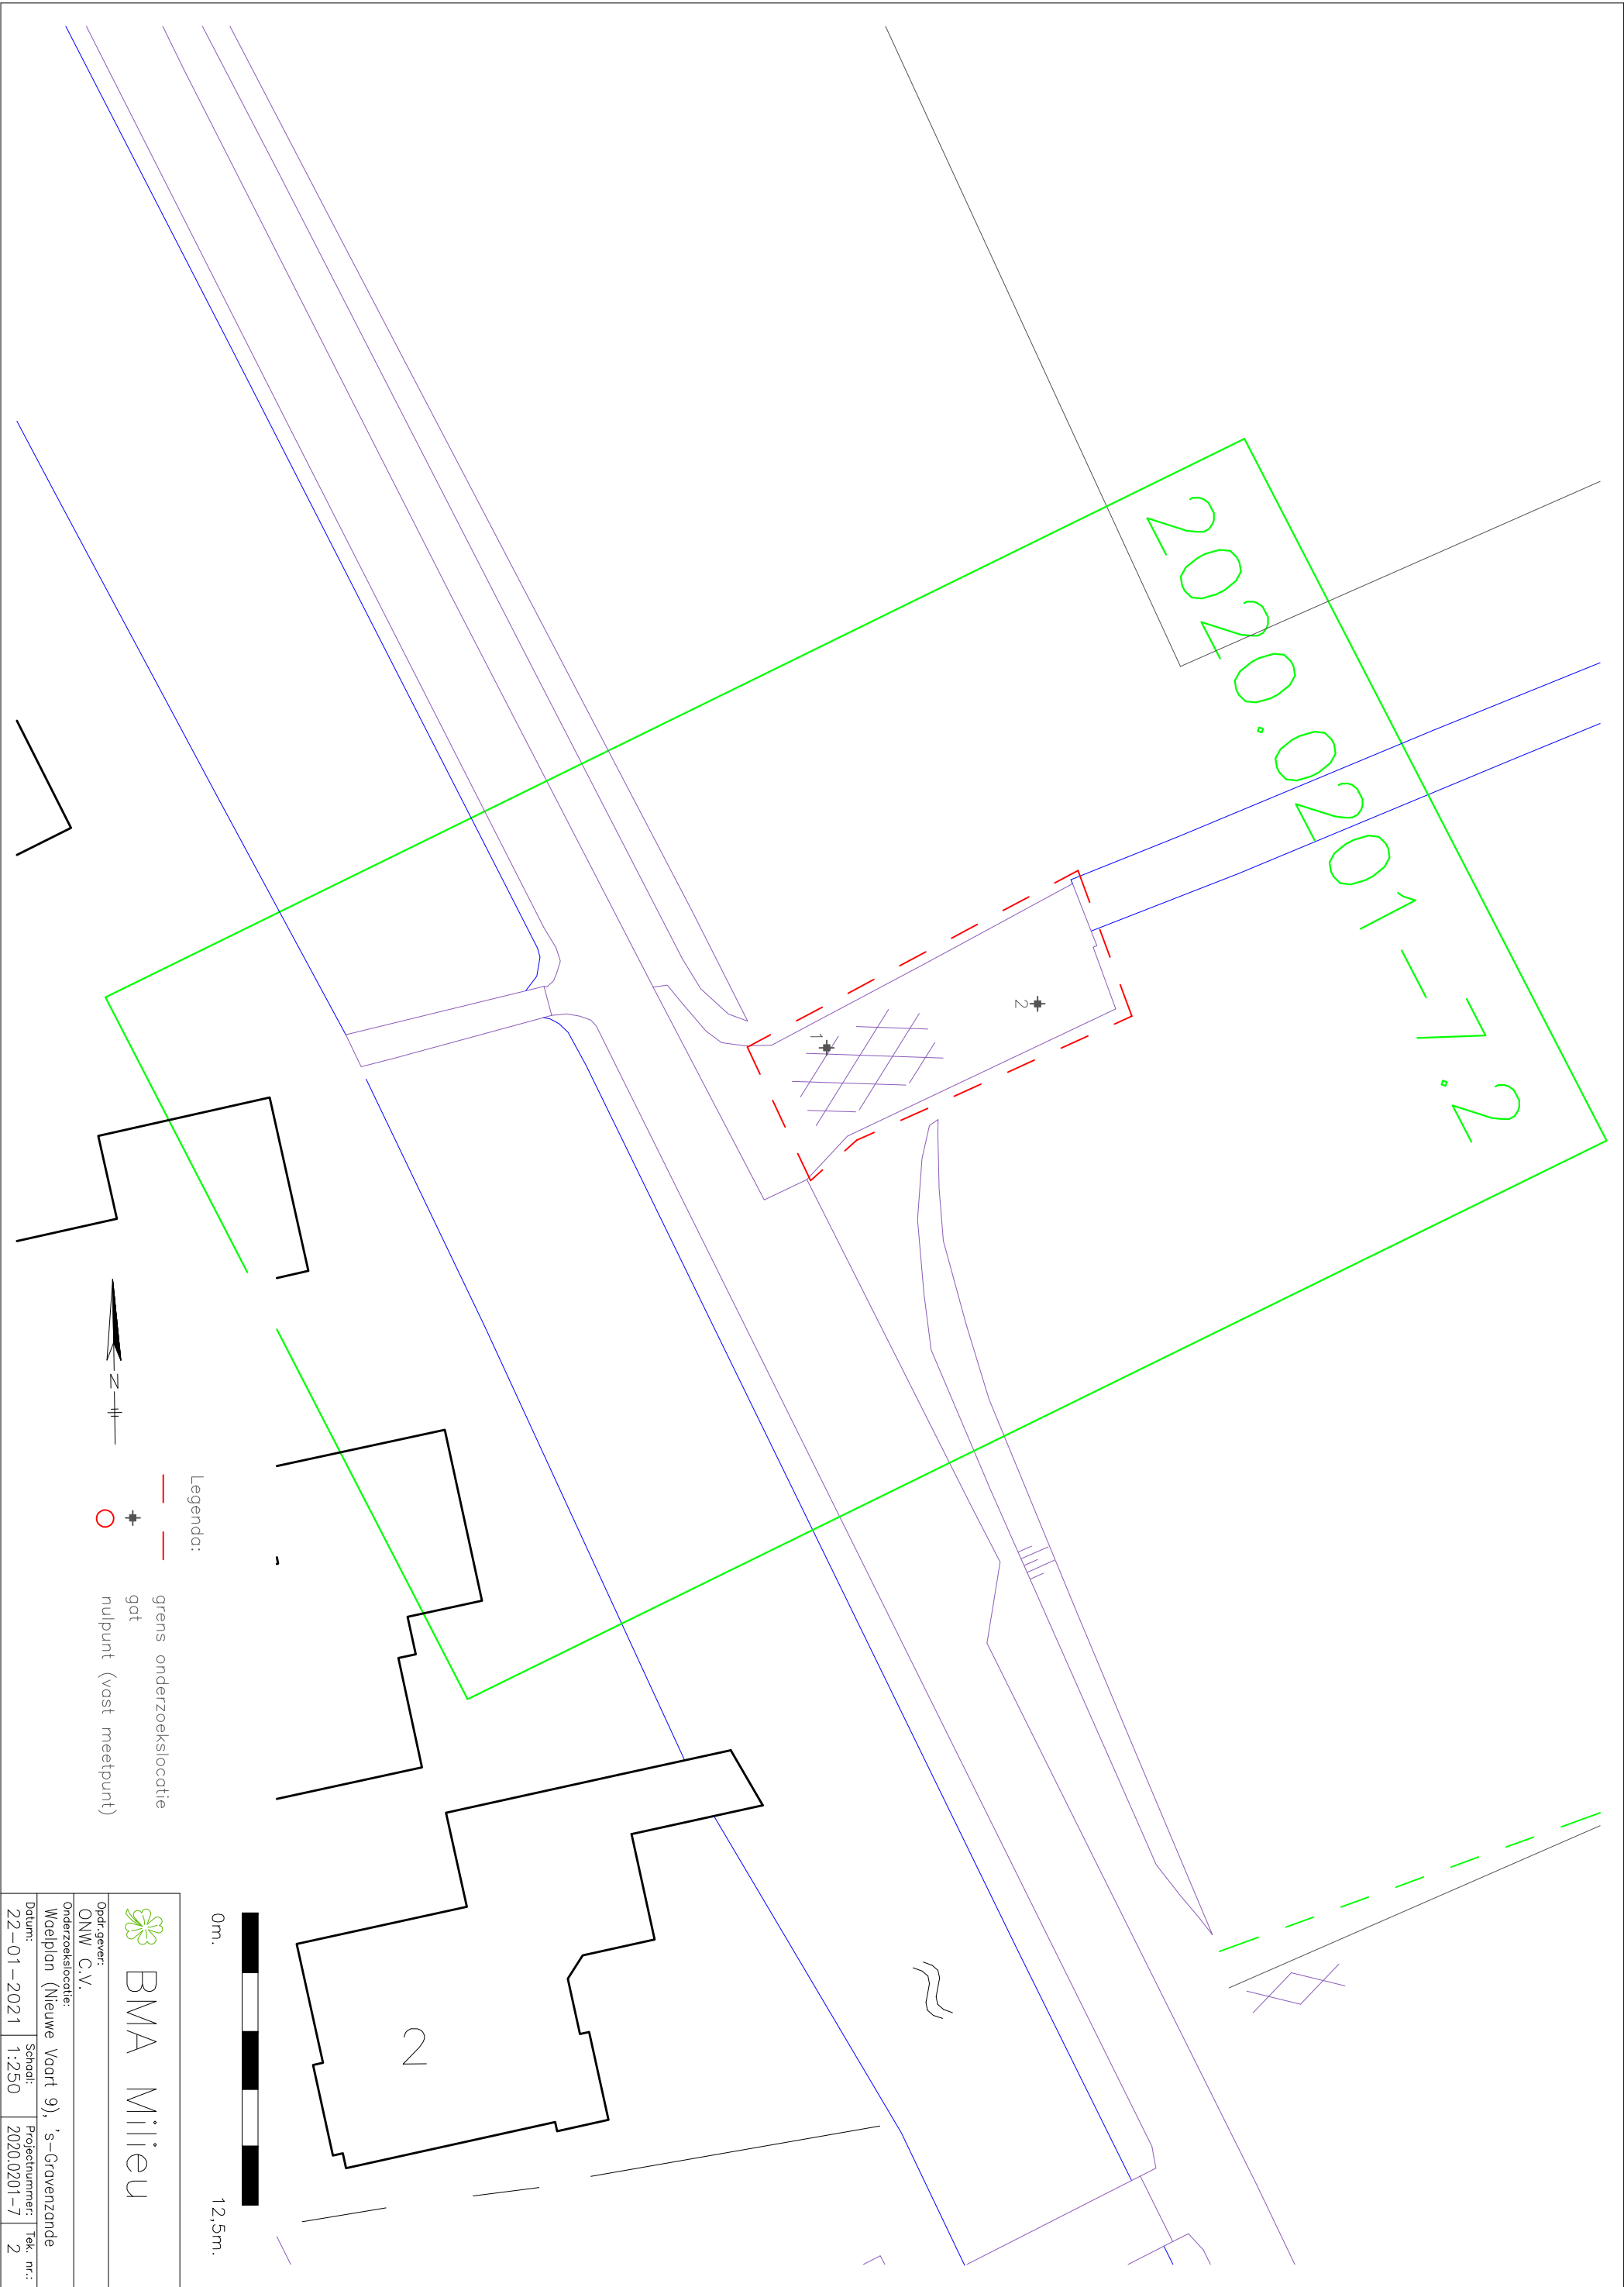
### **Situatieschets**

Voor nadere gegevens over de situering van de proefgaten wordt verwezen naar bijlage 2. Het monsternemingsformulier asbest in bodem is opgenomen in bijlage 3. Enkele foto's van de locatie en de aangetroffen materialen zijn opgenomen in bijlage 6.

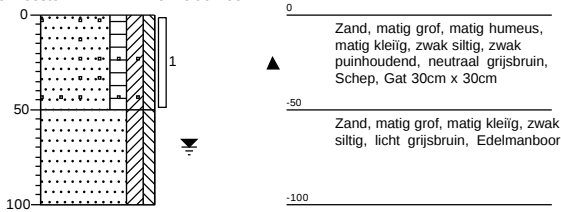
| gat | traject<br>(m-mv) | waargenomen bijzonderheden | aangetroffen asbestverdacht materiaal |
|---|---|---|---|
| gat 01 | 0,00 – 0,50 | zwak puinhoudend | - |
| | 0,50 – 0,80 | zintuiglijk schoon | - |

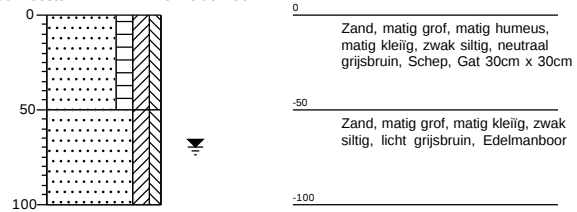
### Boring: 02

| gat | traject<br>(m-mv) | waargenomen bijzonderheden | aangetroffen asbestverdacht materiaal |
|---|---|---|---|
| gat 02 | 0,00 – 1,00 | zintuiglijk schoon | - |

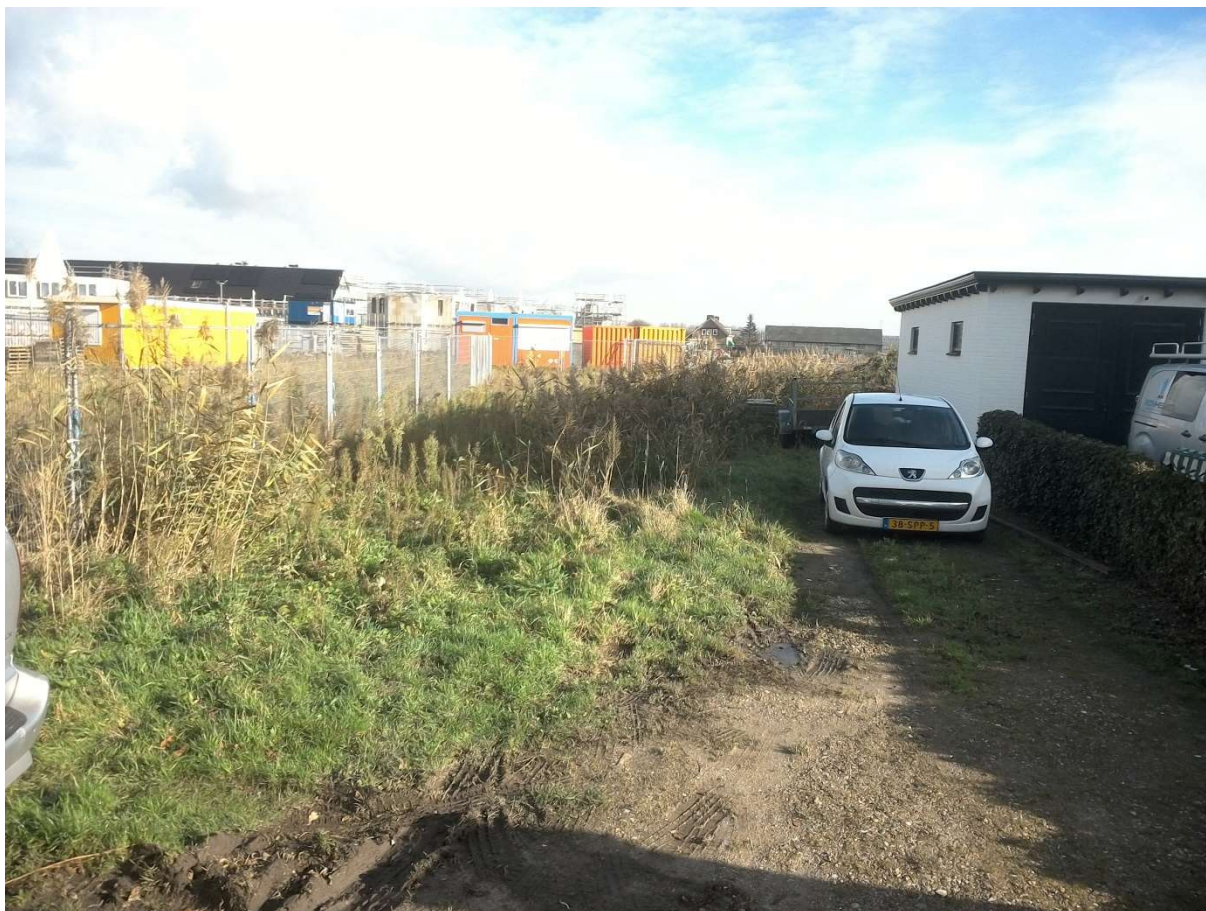
Locatie 1

Ter plaatse van onderhavige onderzoekslocatie is een maaiveldinspectie uitgevoerd. Er zijn geen asbestverdachte materialen aangetroffen. De maaiveld inspectie-efficiëntie is geschat op 70 – 90%.
