**Rapportnummer** : **VOA.2021.0027-6**

**Aanvullend verkennend onderzoek asbest**

**Waelplan**

**Poelkade 26 – C1**

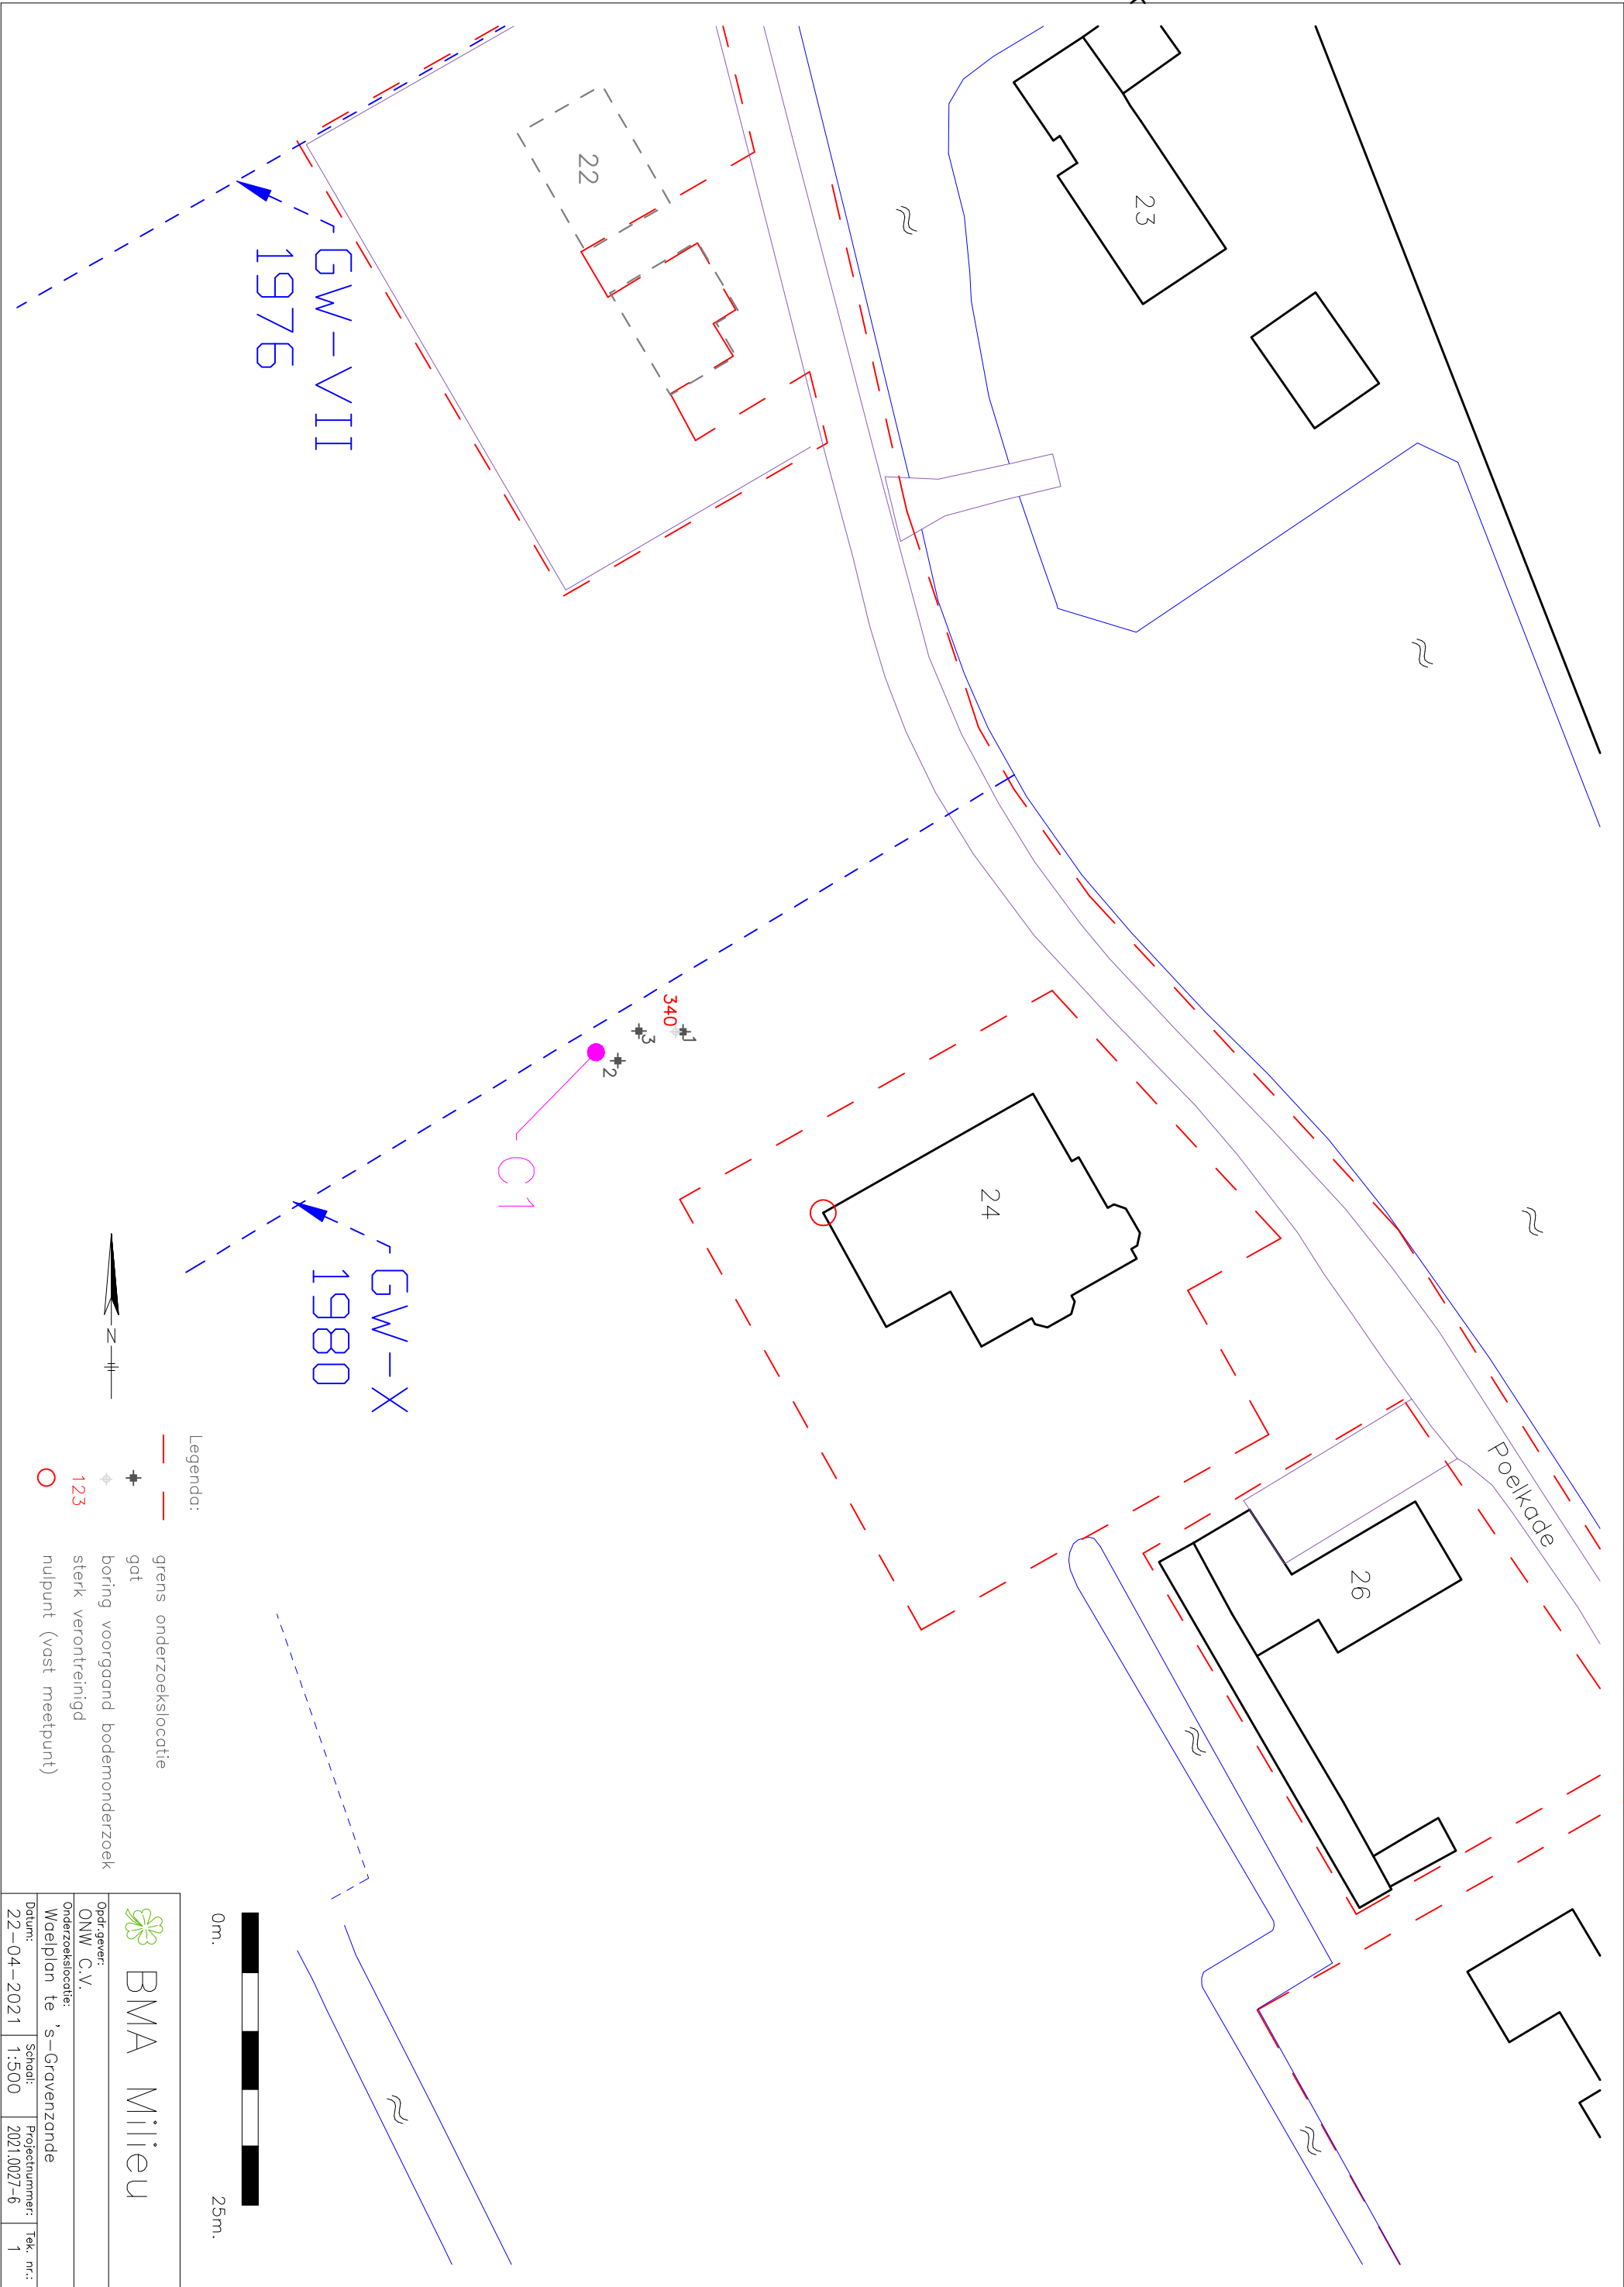
### **Situatieschets**

Voor nadere gegevens over de situering van de proefgaten wordt verwezen naar bijlage 2. Het monsternemingsformulier asbest in bodem is opgenomen in bijlage 3.
