**Rapportnummer** : **VOA.2021.0027-7**

**Aanvullend verkennend onderzoek asbest**

**Waelplan**

**Poelkade 26 – C4**

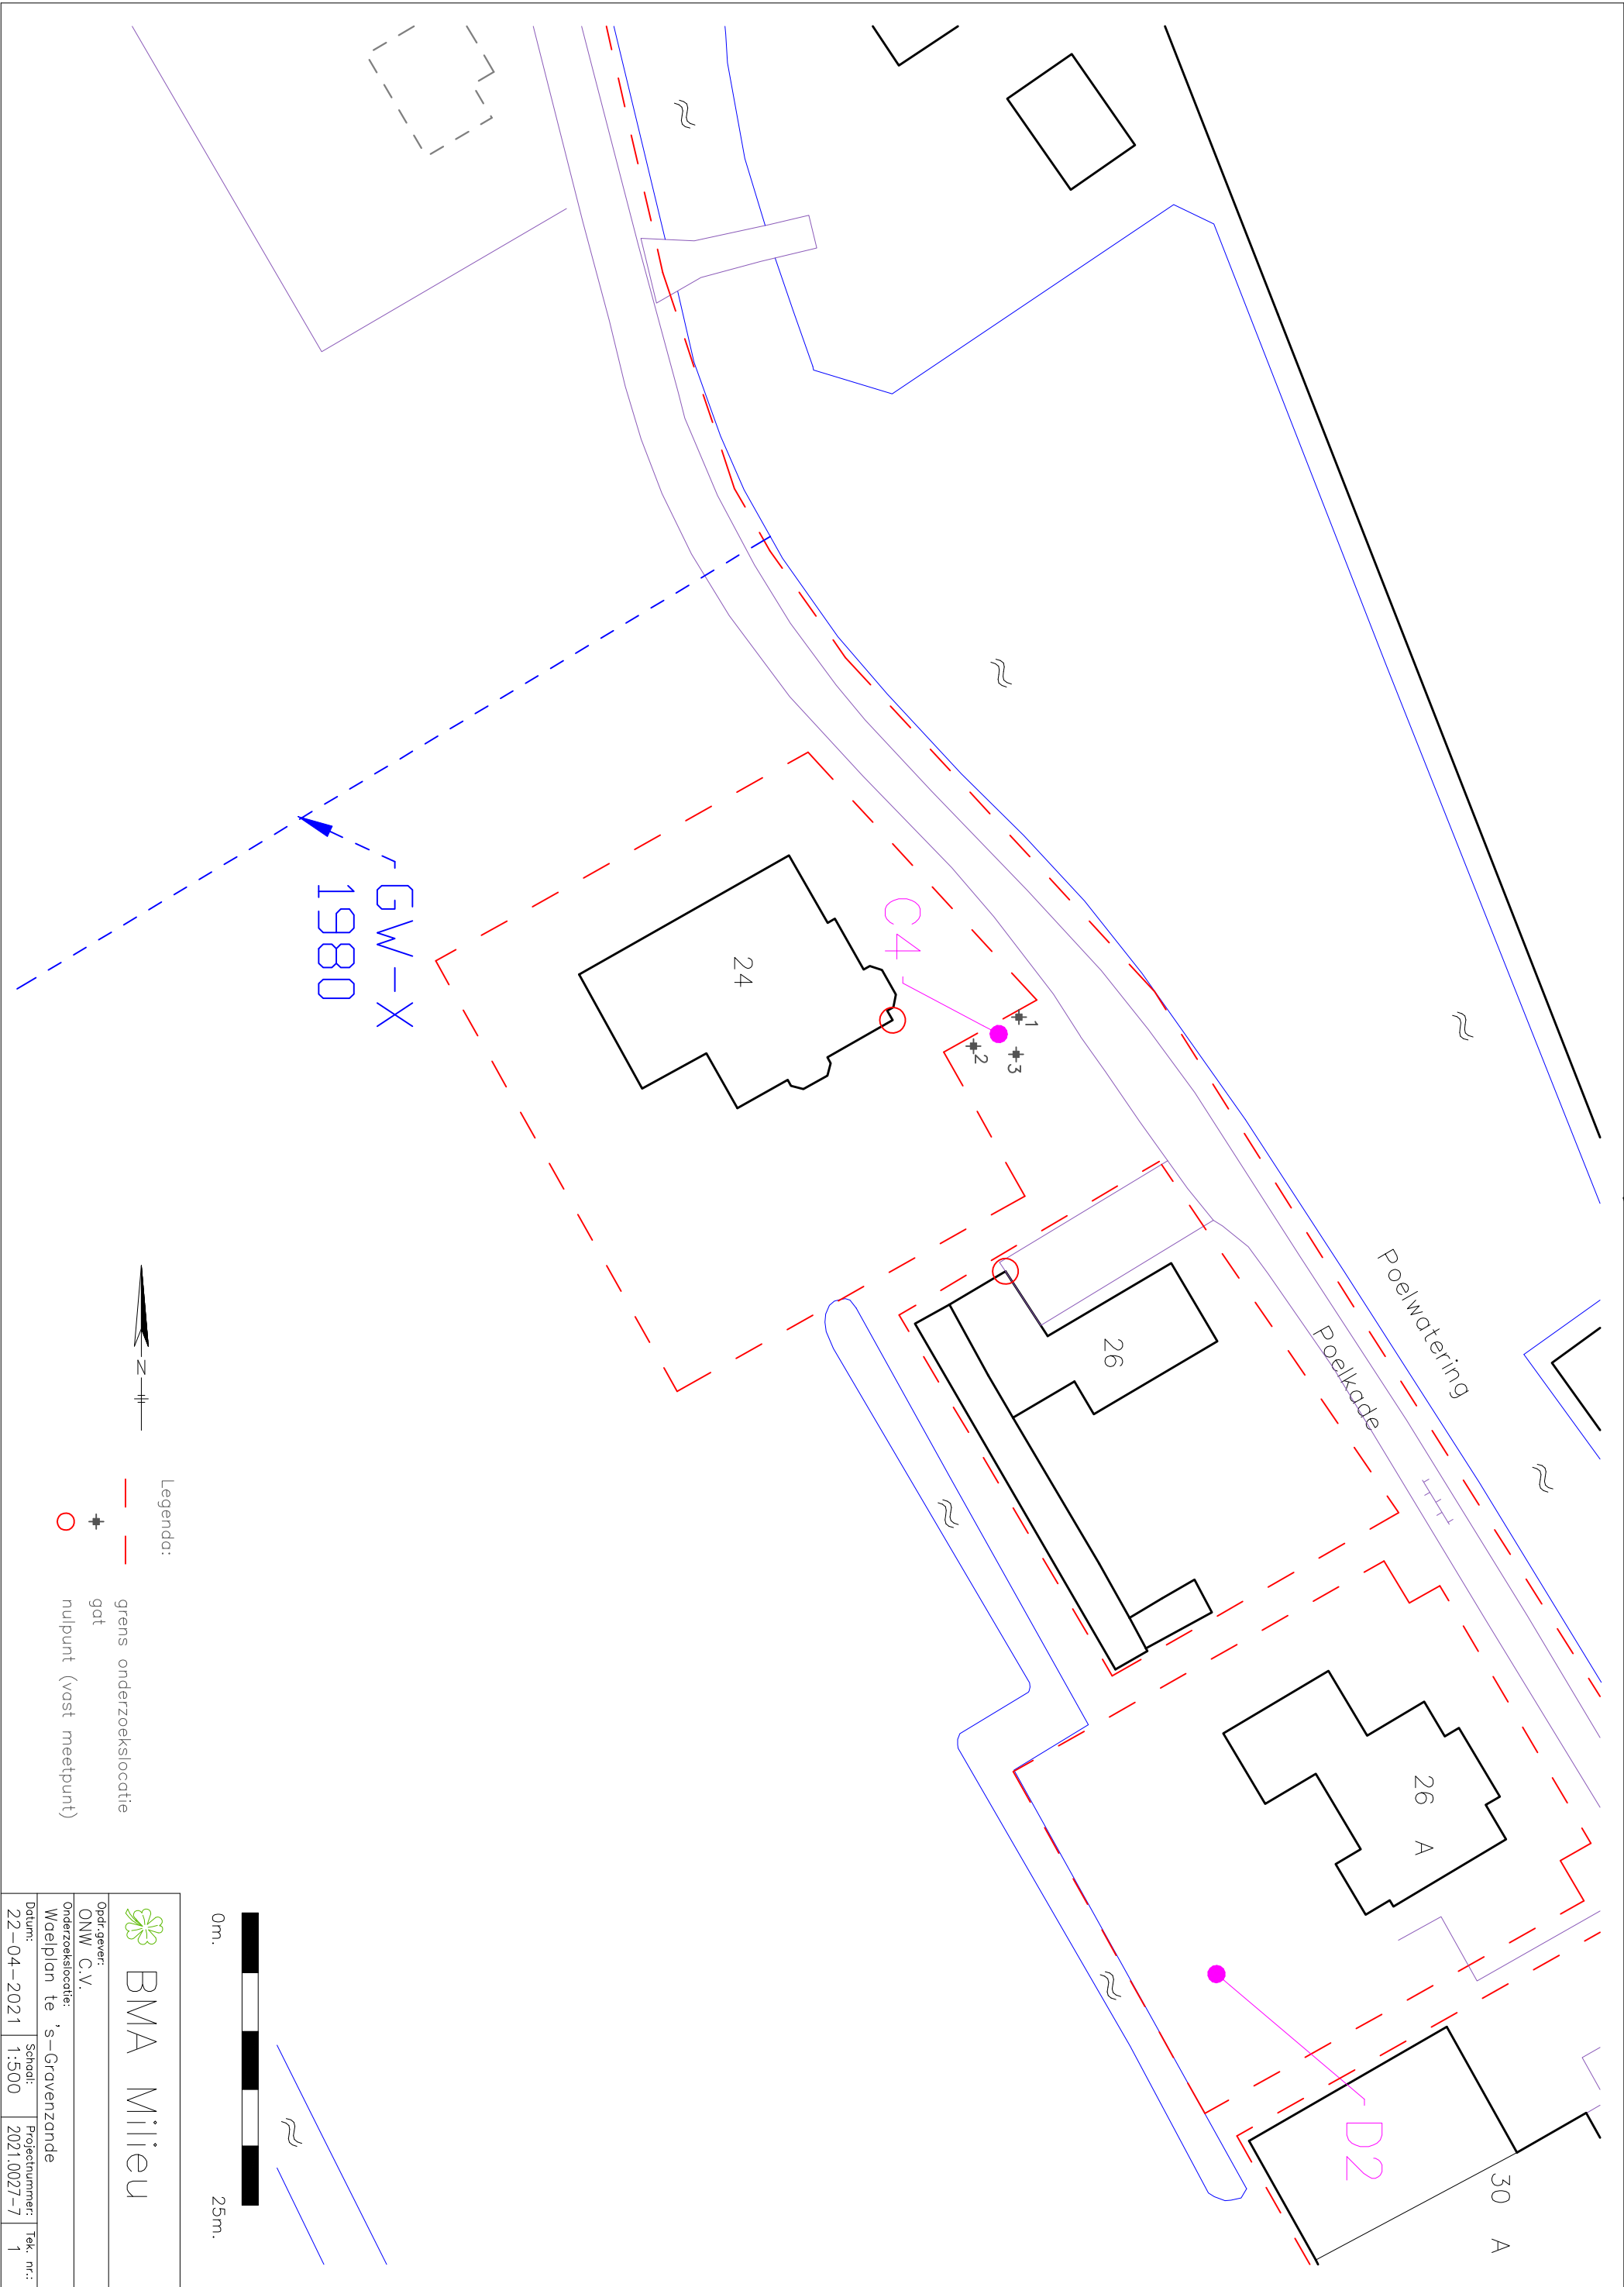
### **Situatieschets**

Voor nadere gegevens over de situering van de proefgaten wordt verwezen naar bijlage 2. Het monsternemingsformulier asbest in bodem is opgenomen in bijlage 3.
