**Rapportnummer** : **VOA.2020.0201.9**

**Verkennd onderzoek asbest**

**Project Waelplan**

**Poelkade 32-34**

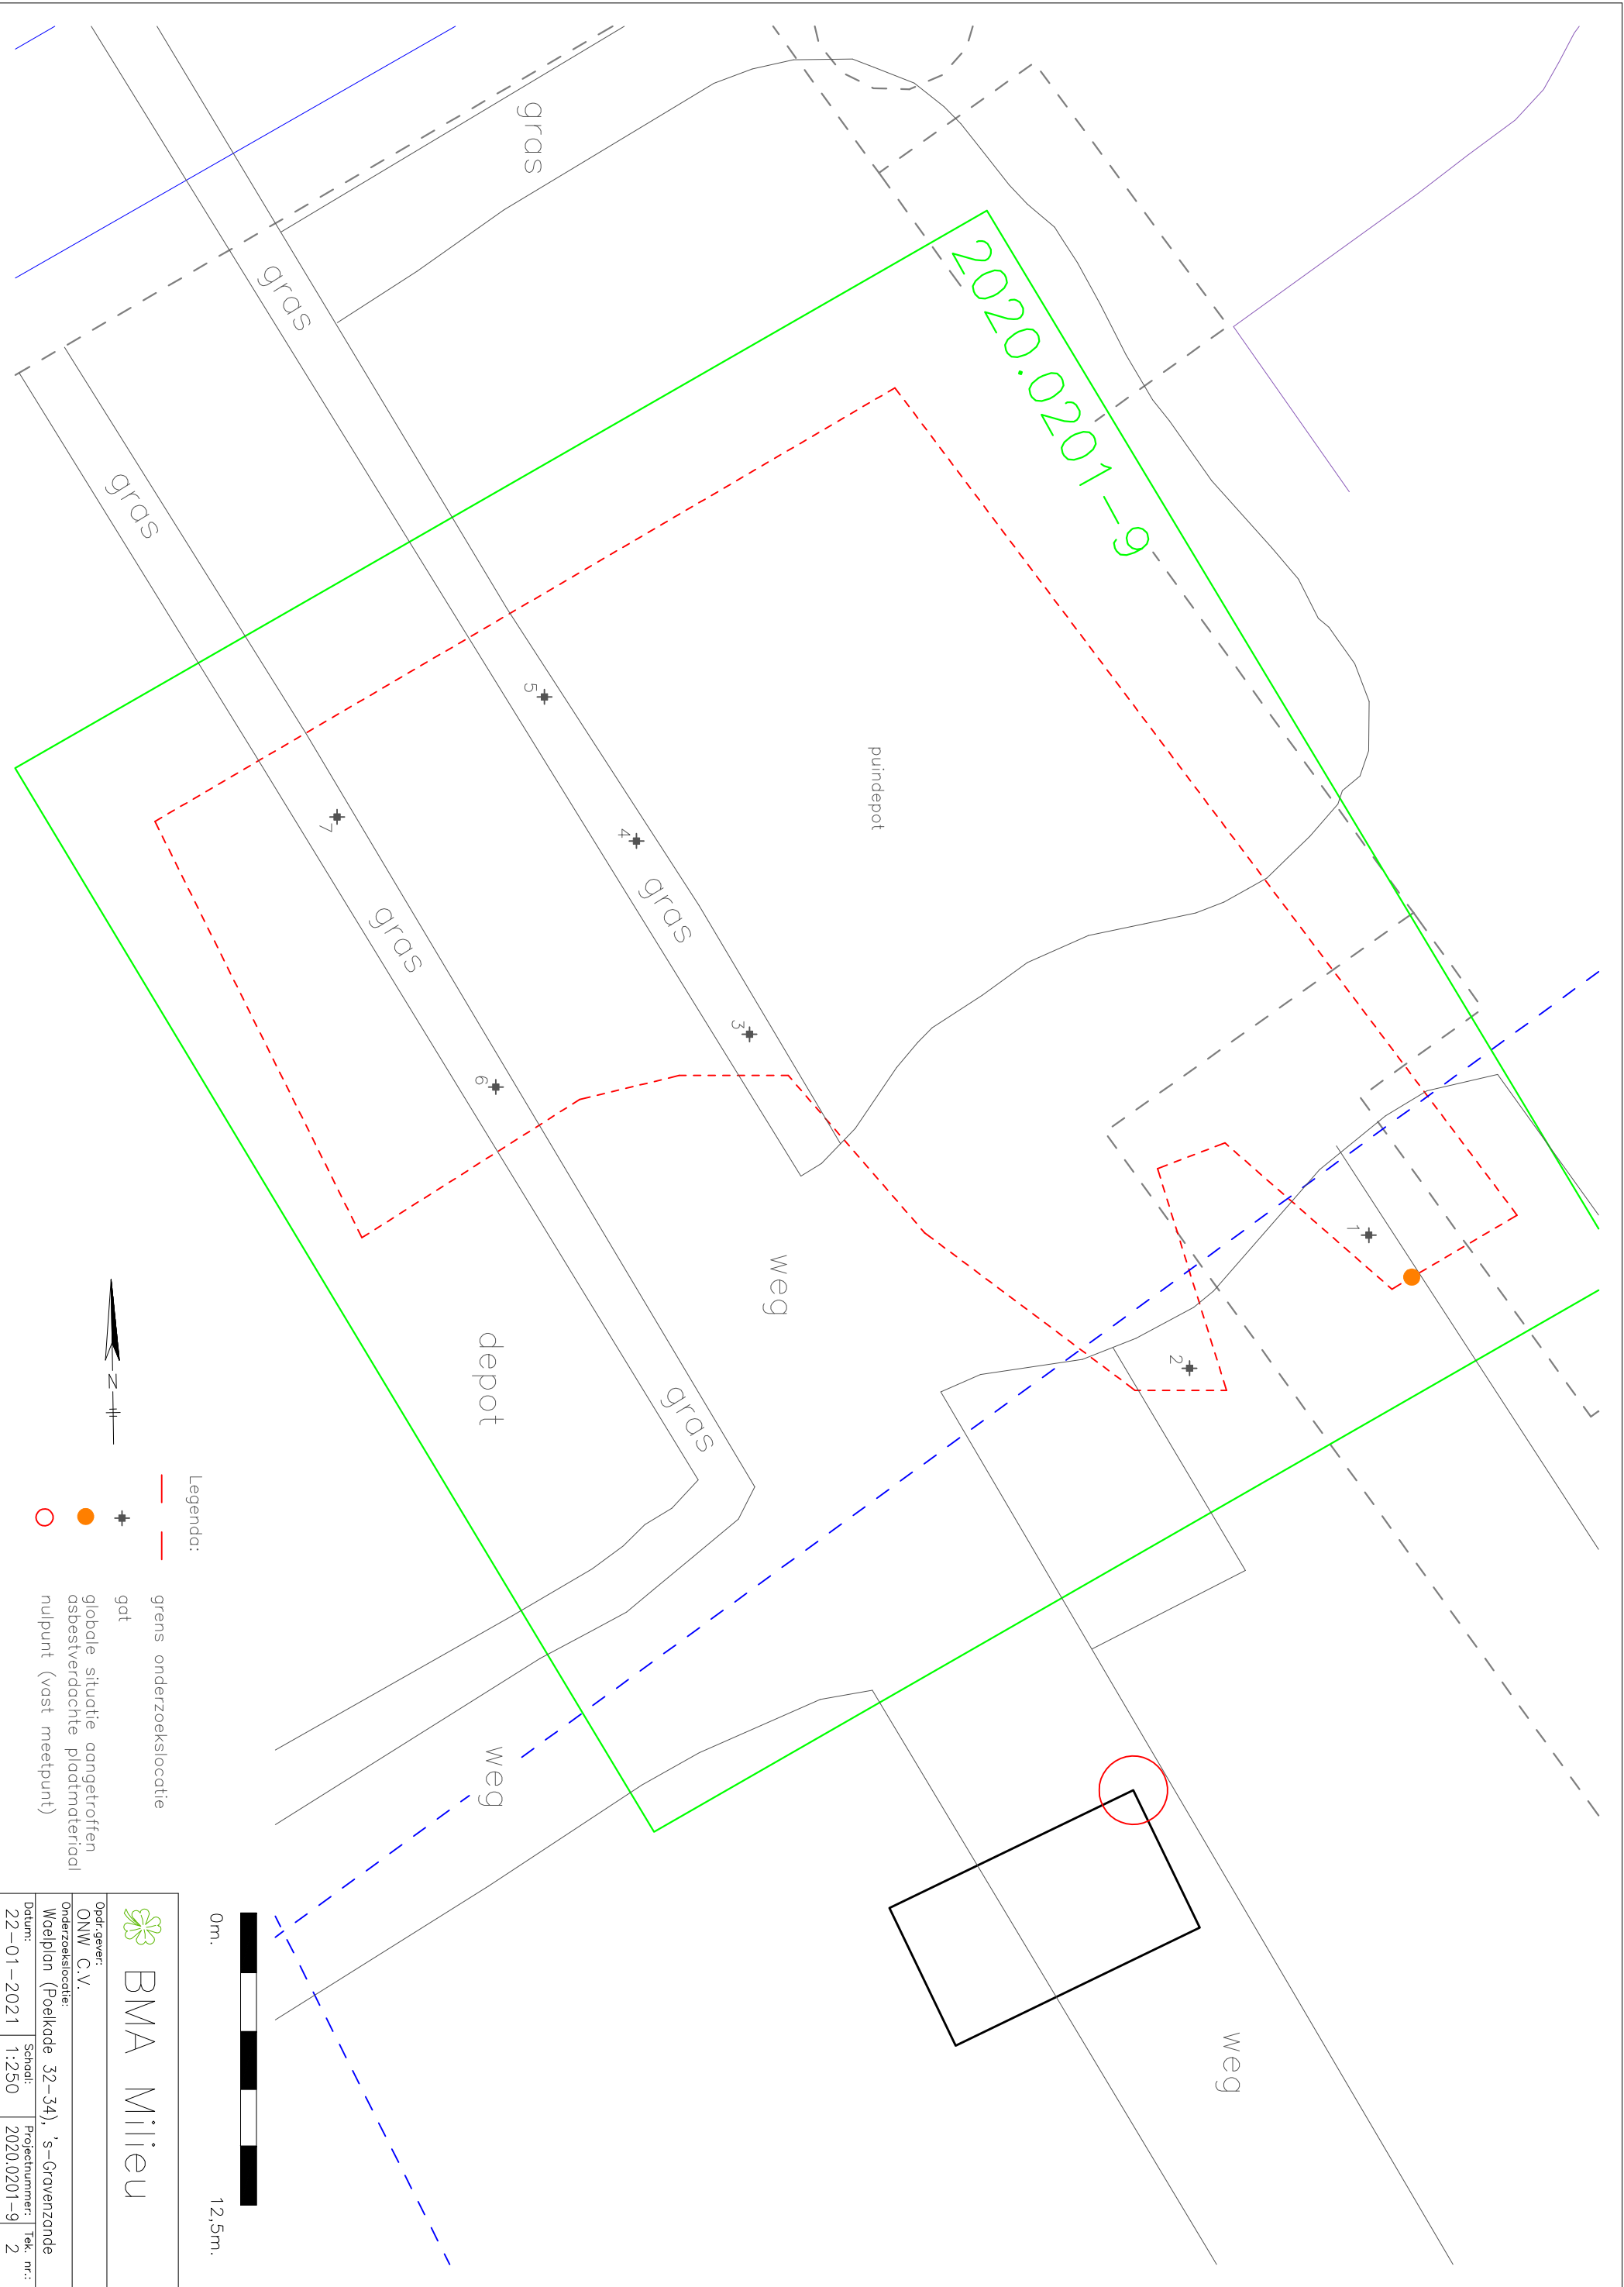
### **Situatieschets**

Voor nadere gegevens over de situering van de proefgaten wordt verwezen naar bijlage 2. Het monsternemingsformulier asbest in bodem is opgenomen in bijlage 3. Enkele foto's van de locatie en de aangetroffen materialen zijn opgenomen in bijlage 6.

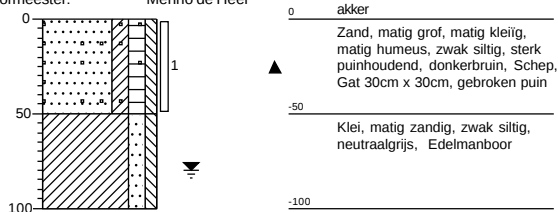
| gat | traject<br>(m-mv) | waargenomen bijzonderheden | aangetroffen asbestverdacht materiaal |
|---|---|---|---|
| gat 01 | 0,00 – 0,50<br>0,50 – 1,00 | sterk puinhoudend<br>zintuiglijk schoon | -<br>- |

Het zintuiglijk sterk puinhoudende deelmonster 01-1 (0,00 – 0,50) bevat zintuiglijk en analytisch geen asbest (boven de detectielimiet).

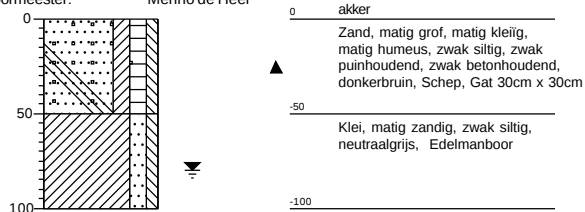
### Boring: 02

| gat | traject<br>(m-mv) | waargenomen bijzonderheden | aangetroffen asbestverdacht materiaal |
|---|---|---|---|
| gat 02 | 0,00 – 0,50<br>0,50 – 1,00 | zwak puinhoudend, zwak baksteenhoudend<br>zintuiglijk schoon | -<br>- |

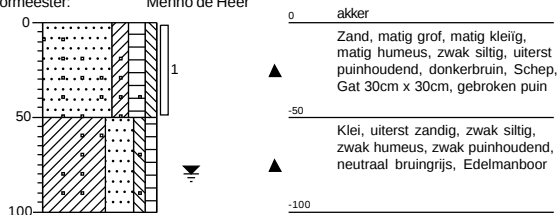
### Boring: 03

| gat | traject<br>(m-mv) | waargenomen bijzonderheden | aangetroffen asbestverdacht materiaal |
|---|---|---|---|
| gat 03 | 0,00 – 0,50<br>0,50 – 1,00 | uiterst puinhoudend<br>zwak puinhoudend | -<br>- |

Het zintuiglijk uiterst puinhoudende deelmonster 03-1 (0,00 – 0,50) bevat zintuiglijk en analytisch geen asbest (boven de detectielimiet).

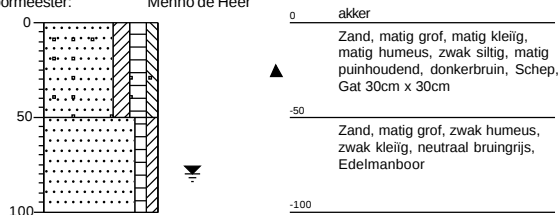
### Boring: 04

| gat | traject<br>(m-mv) | waargenomen bijzonderheden | aangetroffen asbestverdacht materiaal |
|---|---|---|---|
| gat 04 | 0,00 – 0,50<br>0,50 – 1,00 | matig puinhoudend<br>zintuiglijk schoon | -<br>- |

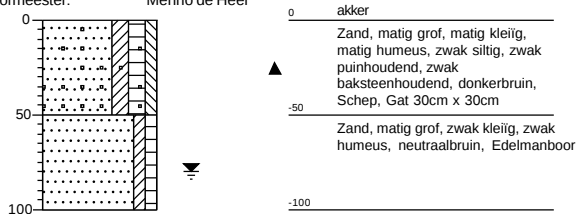
### Boring: 05

| gat | traject<br>(m-mv) | waargenomen bijzonderheden | aangetroffen asbestverdacht materiaal |
|---|---|---|---|
| gat 05 | 0,00 – 0,50<br>0,50 – 1,00 | zwak puinhoudend, zwak baksteenhoudend<br>zintuiglijk schoon | -<br>- |

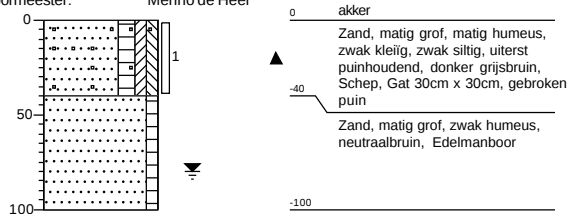
### Boring: 06

| gat | traject<br>(m-mv) | waargenomen bijzonderheden | aangetroffen asbestverdacht materiaal |
|---|---|---|---|
| gat 06 | 0,00 – 0,40<br>0,40 – 1,00 | uiterst puinhoudend<br>zintuiglijk schoon | -<br>- |

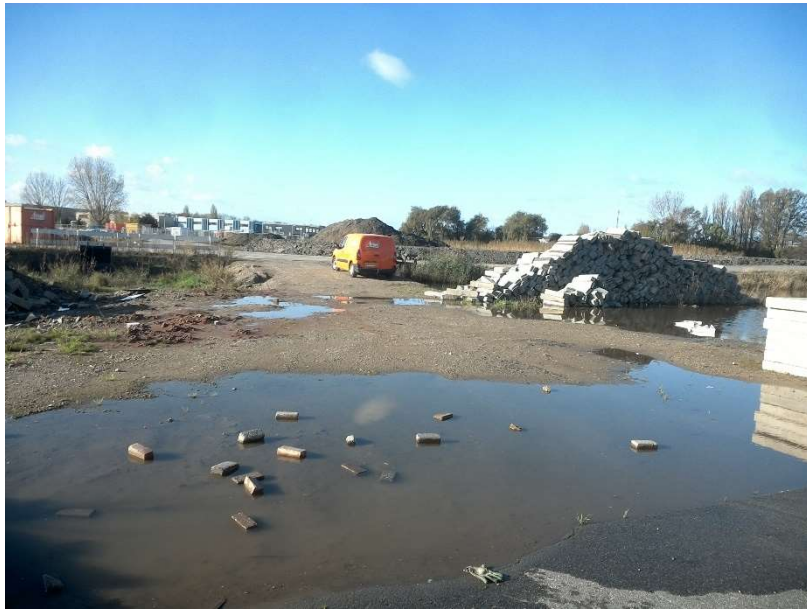
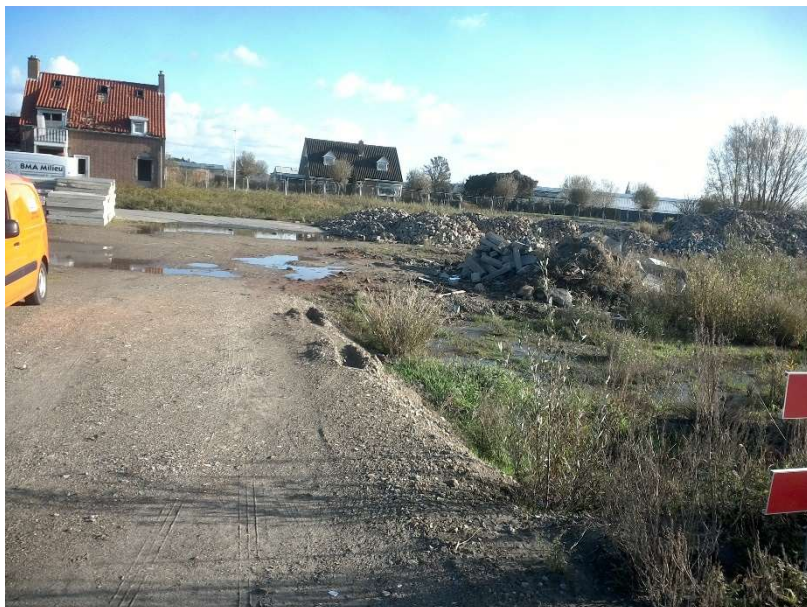
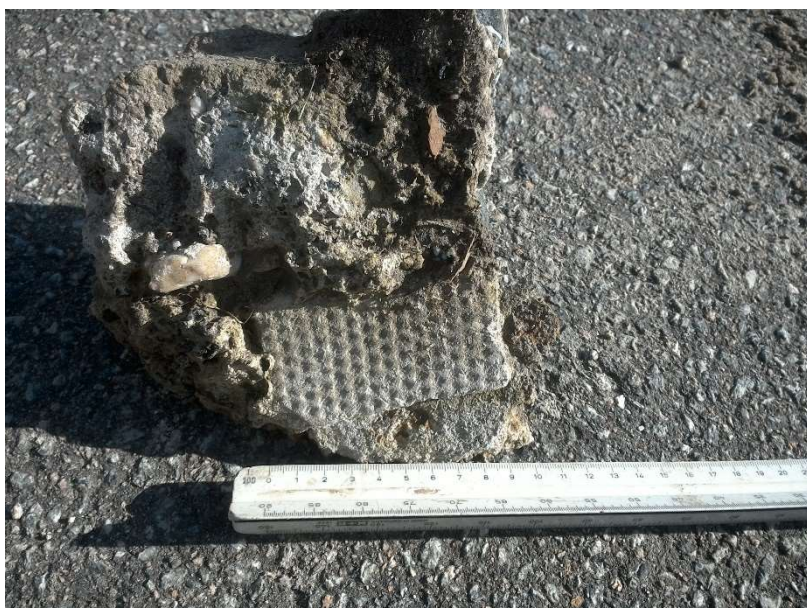
### **Fotoblad**

Ter plaatse van onderhavige onderzoekslocatie is een maaiveldinspectie uitgevoerd. Op onderhavige onderzoekslocatie is één asbestverdacht plaatjes (aan een groot brok beton) aangetroffen. de locatie van het aangetroffen asbestverdachte materiaal is op de situatieschets, welke is opgenomen in bijlage 2, weergegeven. De maaiveld inspectie-efficiëntie is geschat op 70 – 90%.

Het aangetroffen asbestverdachte materiaal bevat analytisch asbest. Echter overschrijdt het totaal gewogen gehalte aan asbest niet het criterium voor nader onderzoek (10,1 mg/kg ds.).

Gezien de resultaten van het onderzoek wordt geconcludeerd dat de opgestelde hypothese 'verdacht' formeel juist is. Ter plaatse van Poelkade 32-34 wordt zintuiglijk en analytisch asbest aangetroffen. Echter wordt het criterium voor nader bodemonderzoek niet overschreden, derhalve heeft geen nader bodemonderzoek aanbevolen te worden.
