**BMA Milieu**

**Rapportnummer** : **NEN.2015.0101**

**Datum** : **15 juli 2015**

**Verkennd bodemonderzoek**  
**Rijnweg 336**  
**Monster**  
**Gemeente Westland**

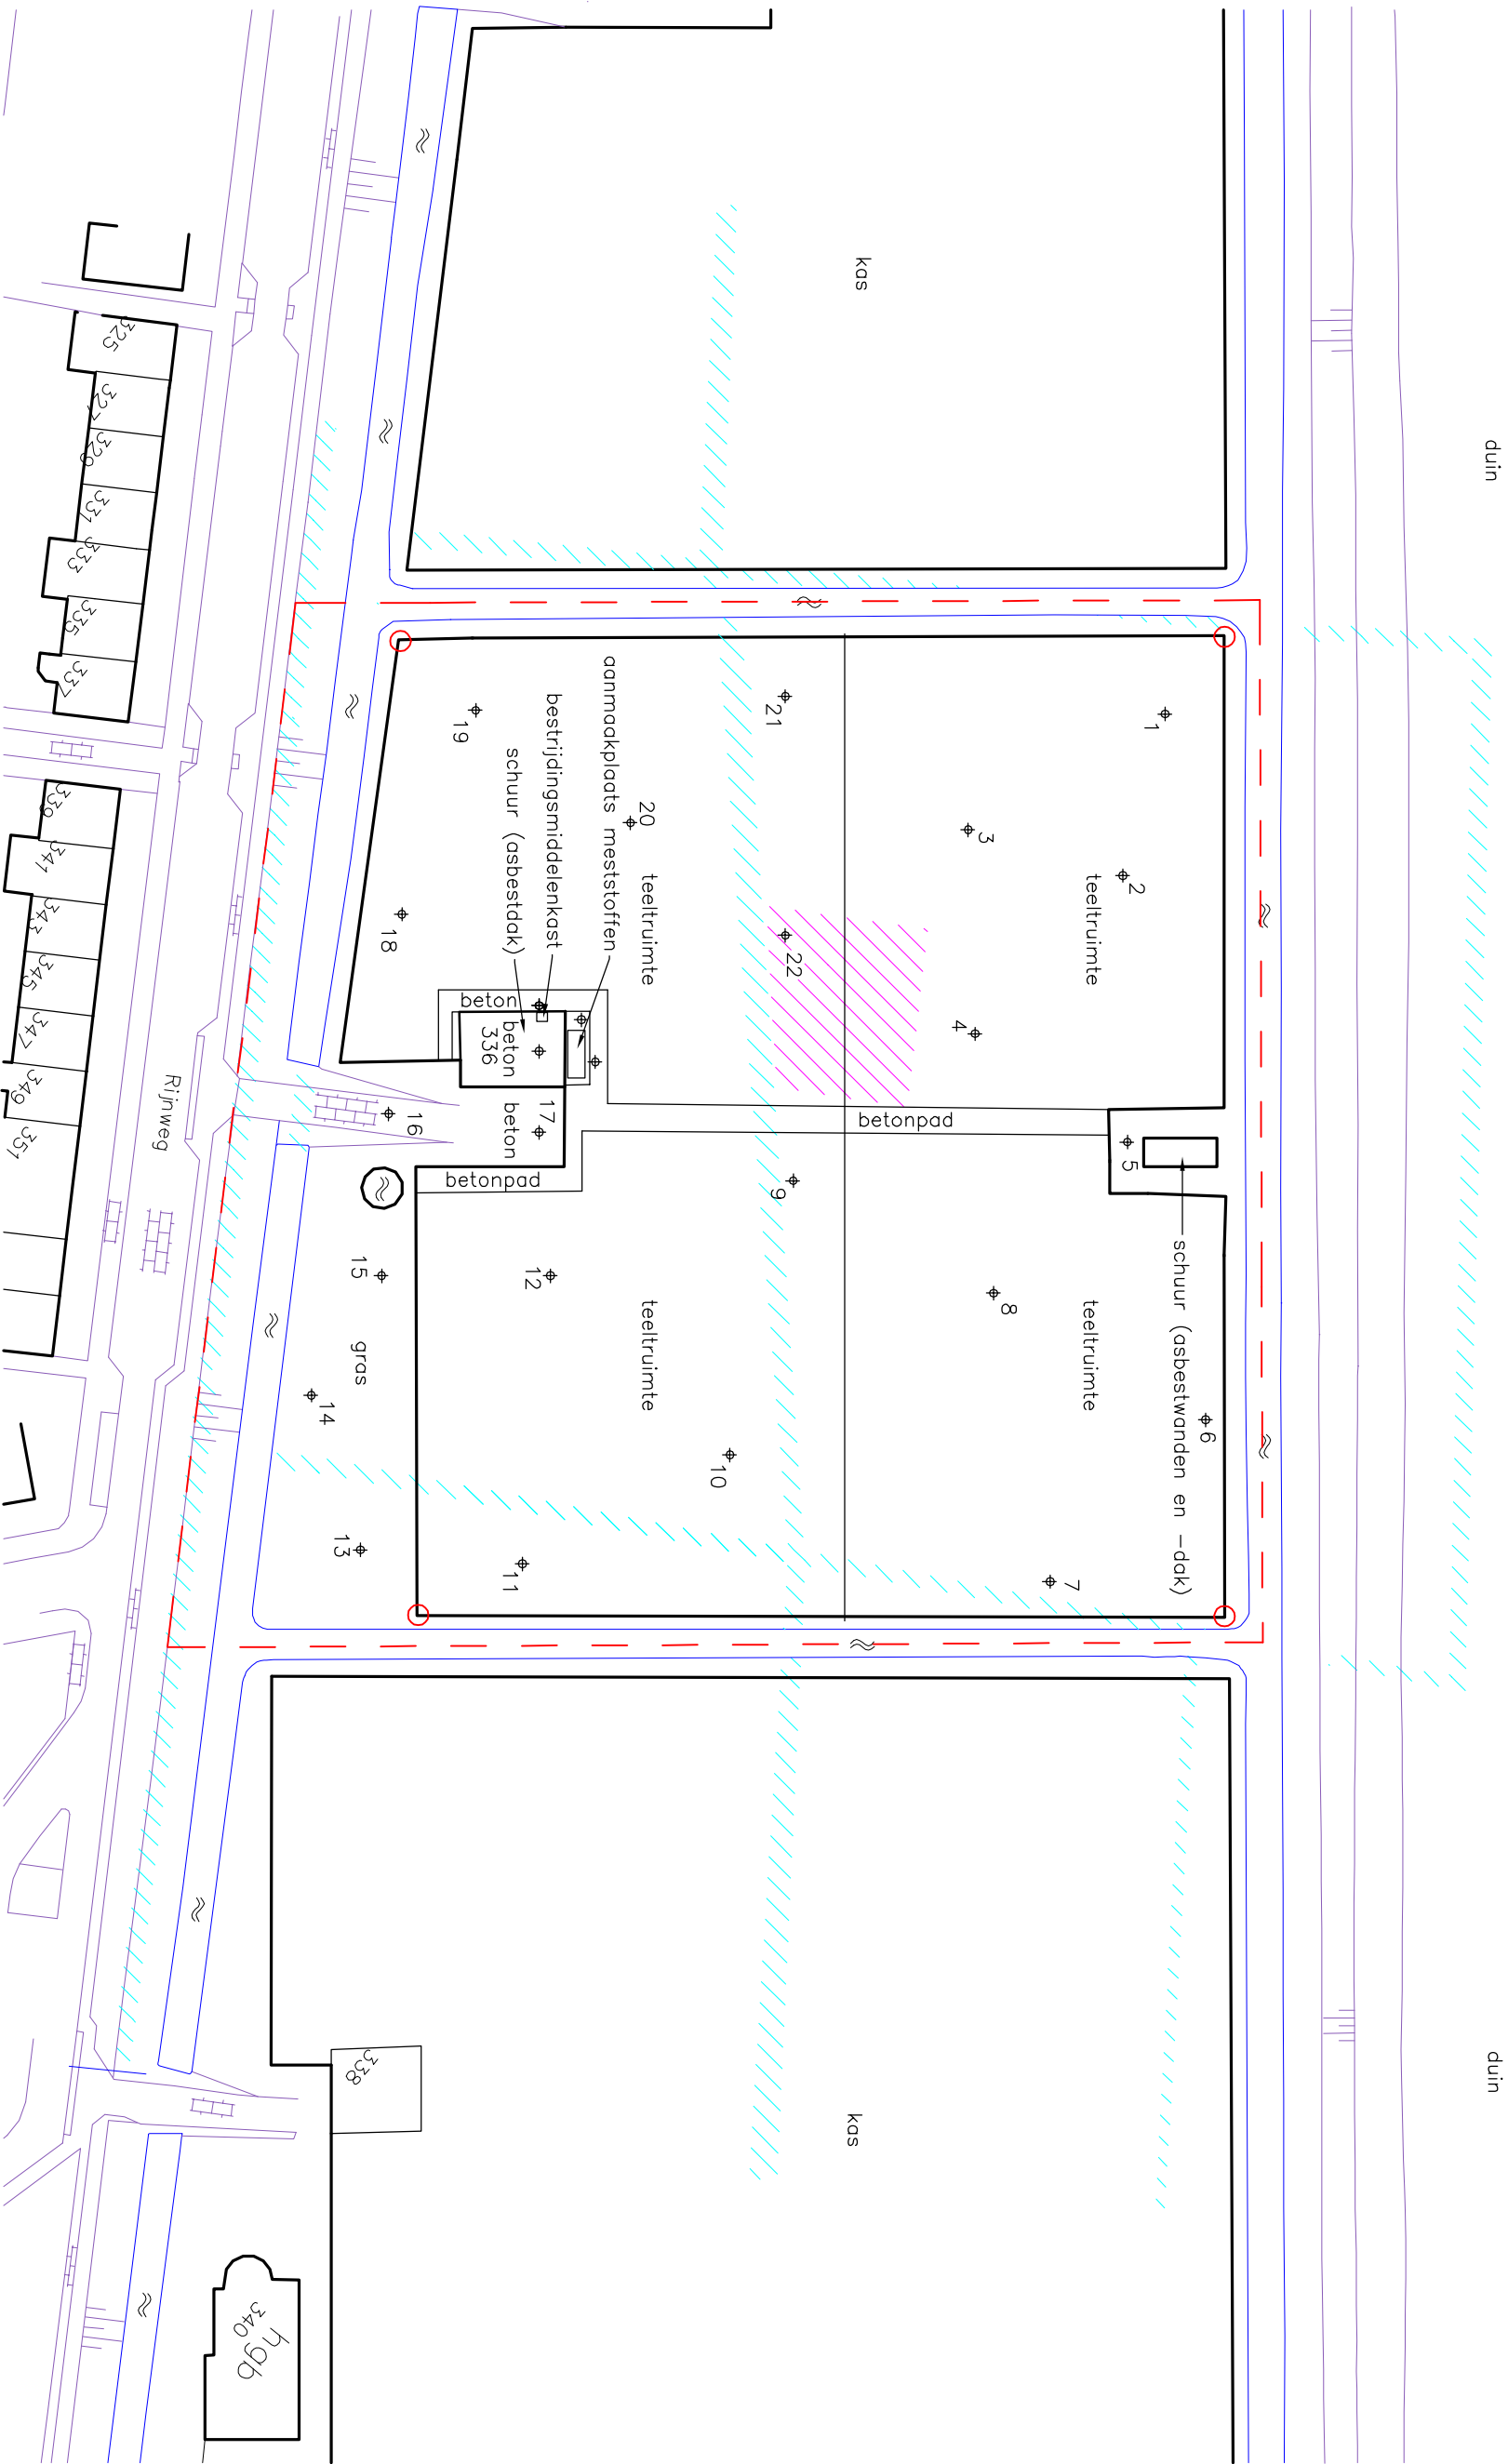
### **Locatie en boringen**

Het veldwerk is op 11 juni 2015 door gecertificeerde medewerkers van BMA Milieu (dhr. R. Barendrecht en dhr. J. de Zeeuw) uitgevoerd. Ter plaatse zijn 26 boringen uitgevoerd, waarvan drie boringen zijn afgewerkt als peilbuis. In tabel 3 staan de uitgevoerde boringen vermeld. Voor nadere gegevens over de plaats van de boringen en de peilbuizen wordt verwezen naar bijlage 2.

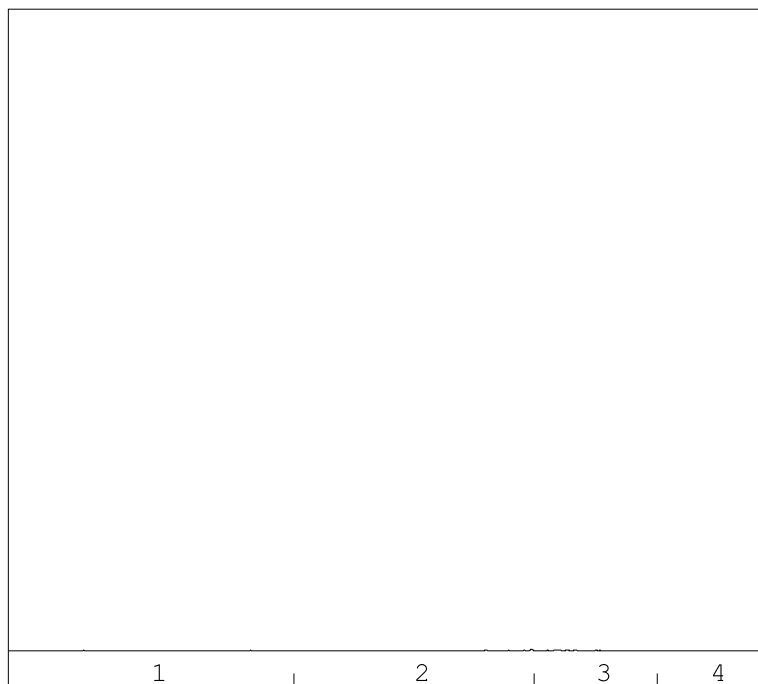
## OLIECHROMATOGRAM

Monstercode : 2457343  
Project omschrijving : 2015.0101-Rijnweg 336 te Monster  
Uw referentie : MM3 09 (0-50) 10 (0-50) 21 (0-50) 22 (0-50)  
Methode : minerale olie (florisil clean-up)

minerale olie gehalte: <35 mg/kg ds

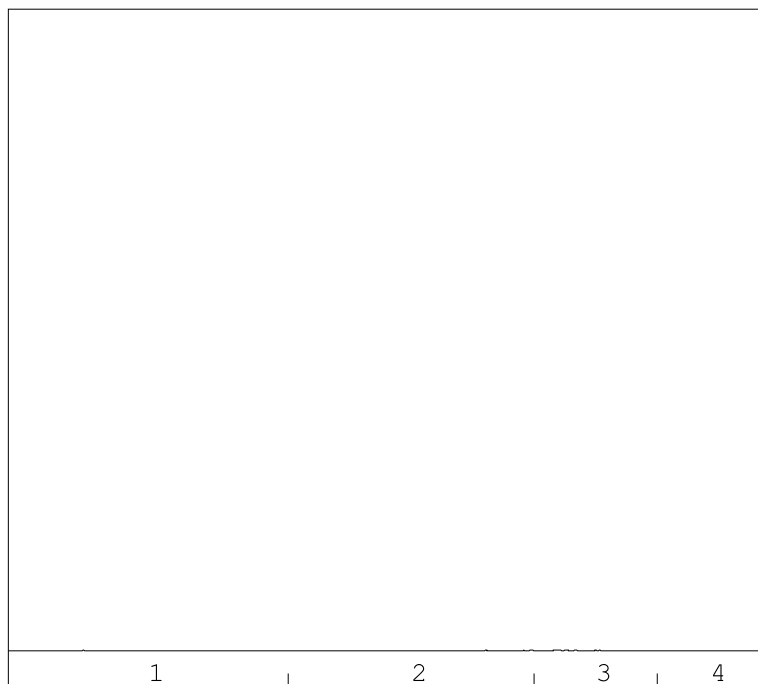
## OLIECHROMATOGRAM

Monstercode : 2457344  
Project omschrijving : 2015.0101-Rijnweg 336 te Monster  
Uw referentie : MM4 12 (0-50) 13 (0-50) 16 (8-50) 18 (0-50) 19 (0-50)  
Methode : minerale olie (florisil clean-up)

minerale olie gehalte: <35 mg/kg ds
