**PROJECT 38418**

**VERKENNEND BODEMONDERZOEK  
RIJNSBURGERWEG 92, NAALDWIJK**

| <i>Titel</i> | Verkennd bodemonderzoek<br>Rijnsburgerweg 92, Naaldwijk |

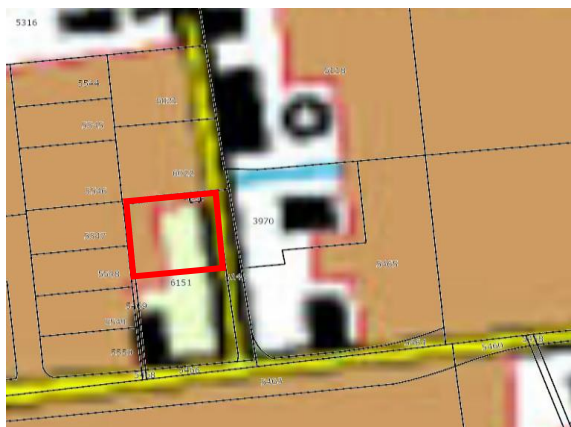
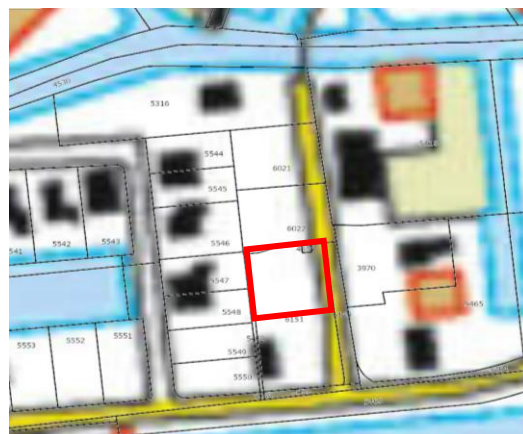
**Figuur II: historisch kaartmateriaal**

De onderzoekslocatie bevindt zich in voormalig kassengebied, in de periode tussen de jaren '40 en begin 2000 hebben op een deel van de onderzoekslocatie kassen gelegen. De kassen zijn vermoedelijk in gebruik geweest voor bloementeelt. In 2000 zijn de kassen gesloopt, waarna het terrein aantal jaren braakliggend is geweest. In 2006 is de bestaande berging gebouwd.
