**BMA Milieu**

**Rapportnummer** : MBO.2021.0006

**Datum** : 15 februari 2021

**Milieukundig bodemonderzoek**  
**Burgemeester Cramerlaan nabij 92**  
**De Lier**  
**Gemeente Westland**

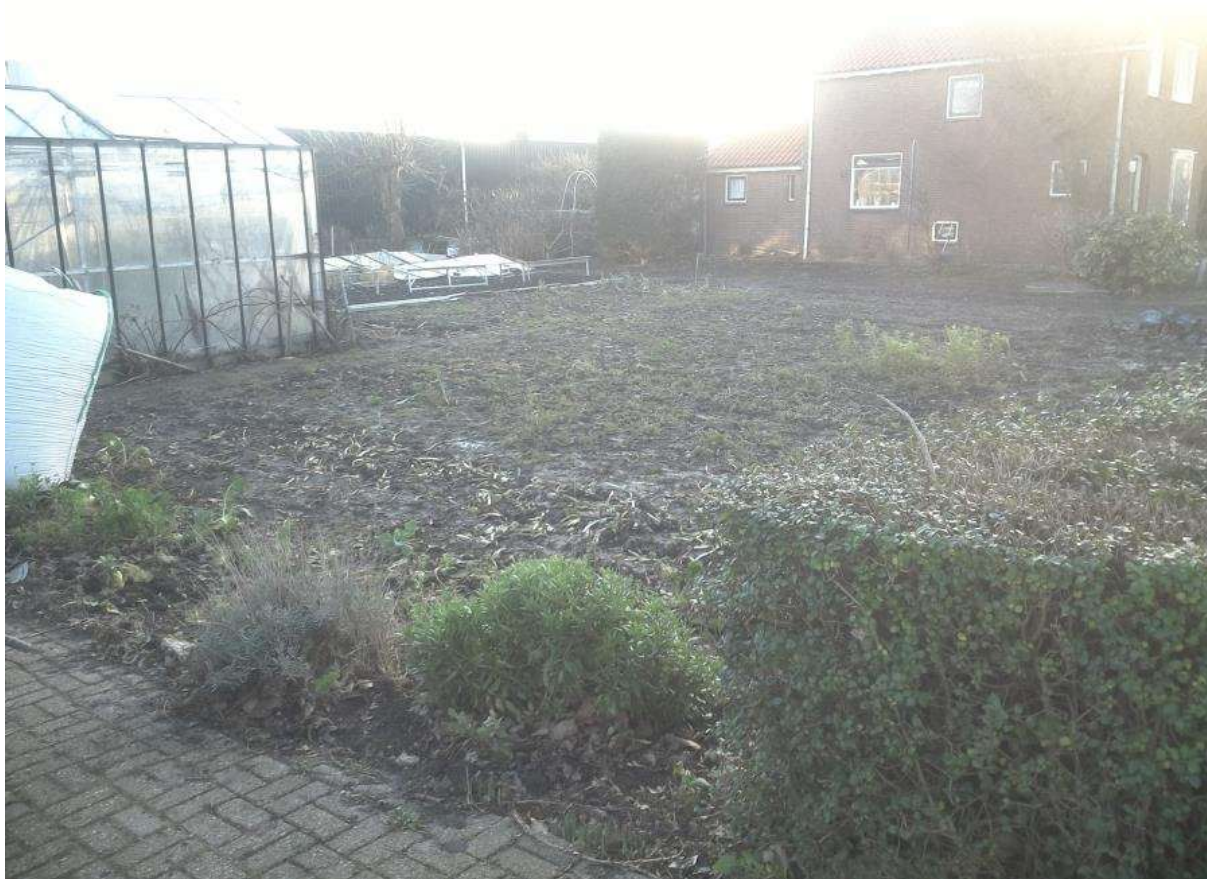
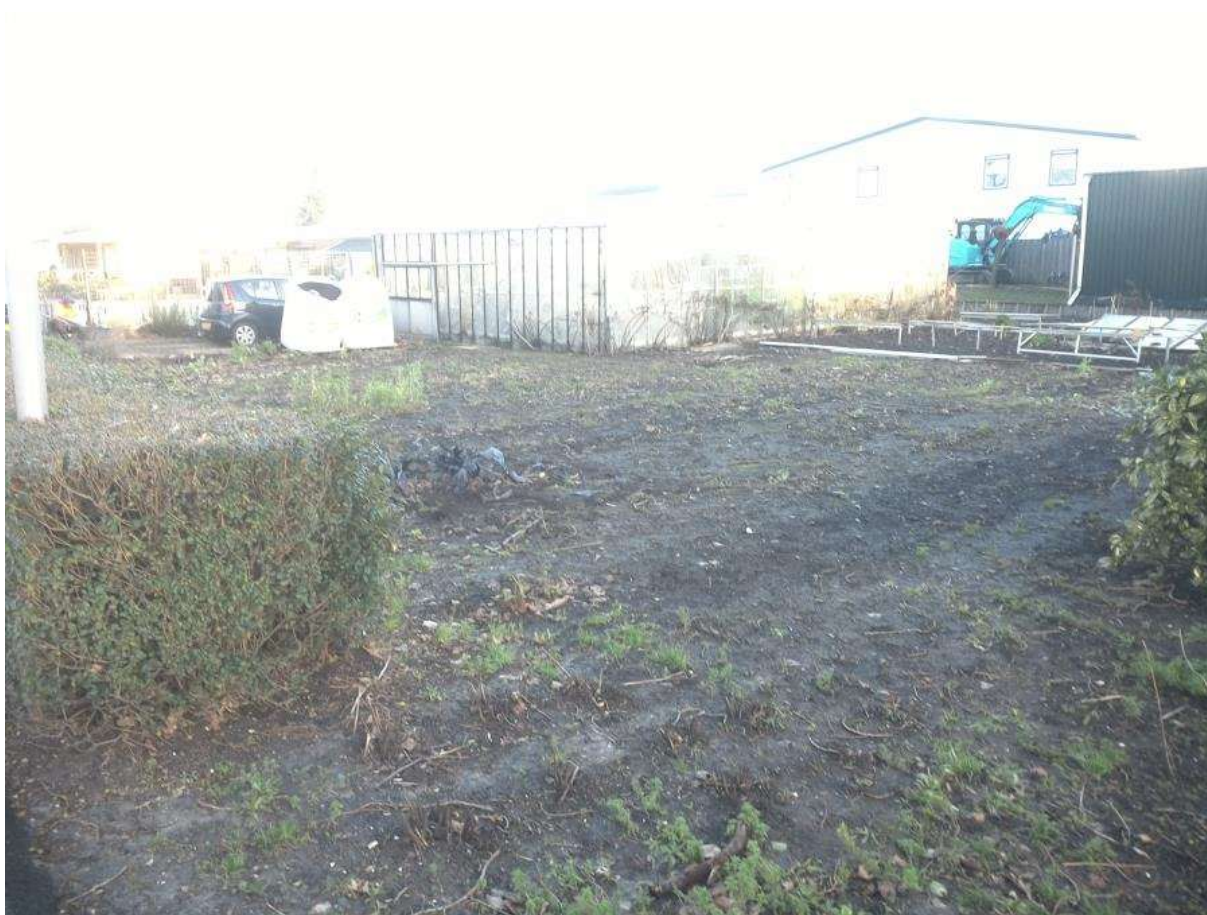
### **Fotoblad**

Uit het locatie bezoek blijken verder geen bijzonderheden.
