**Verkennend bodemonderzoek  
Mariëndijk 104  
Kwintsheul**

**Projectnummer: A8958**

**De heer J. van Koppen**  
Kerkstraat 153  
2295 LE Kwintsheul

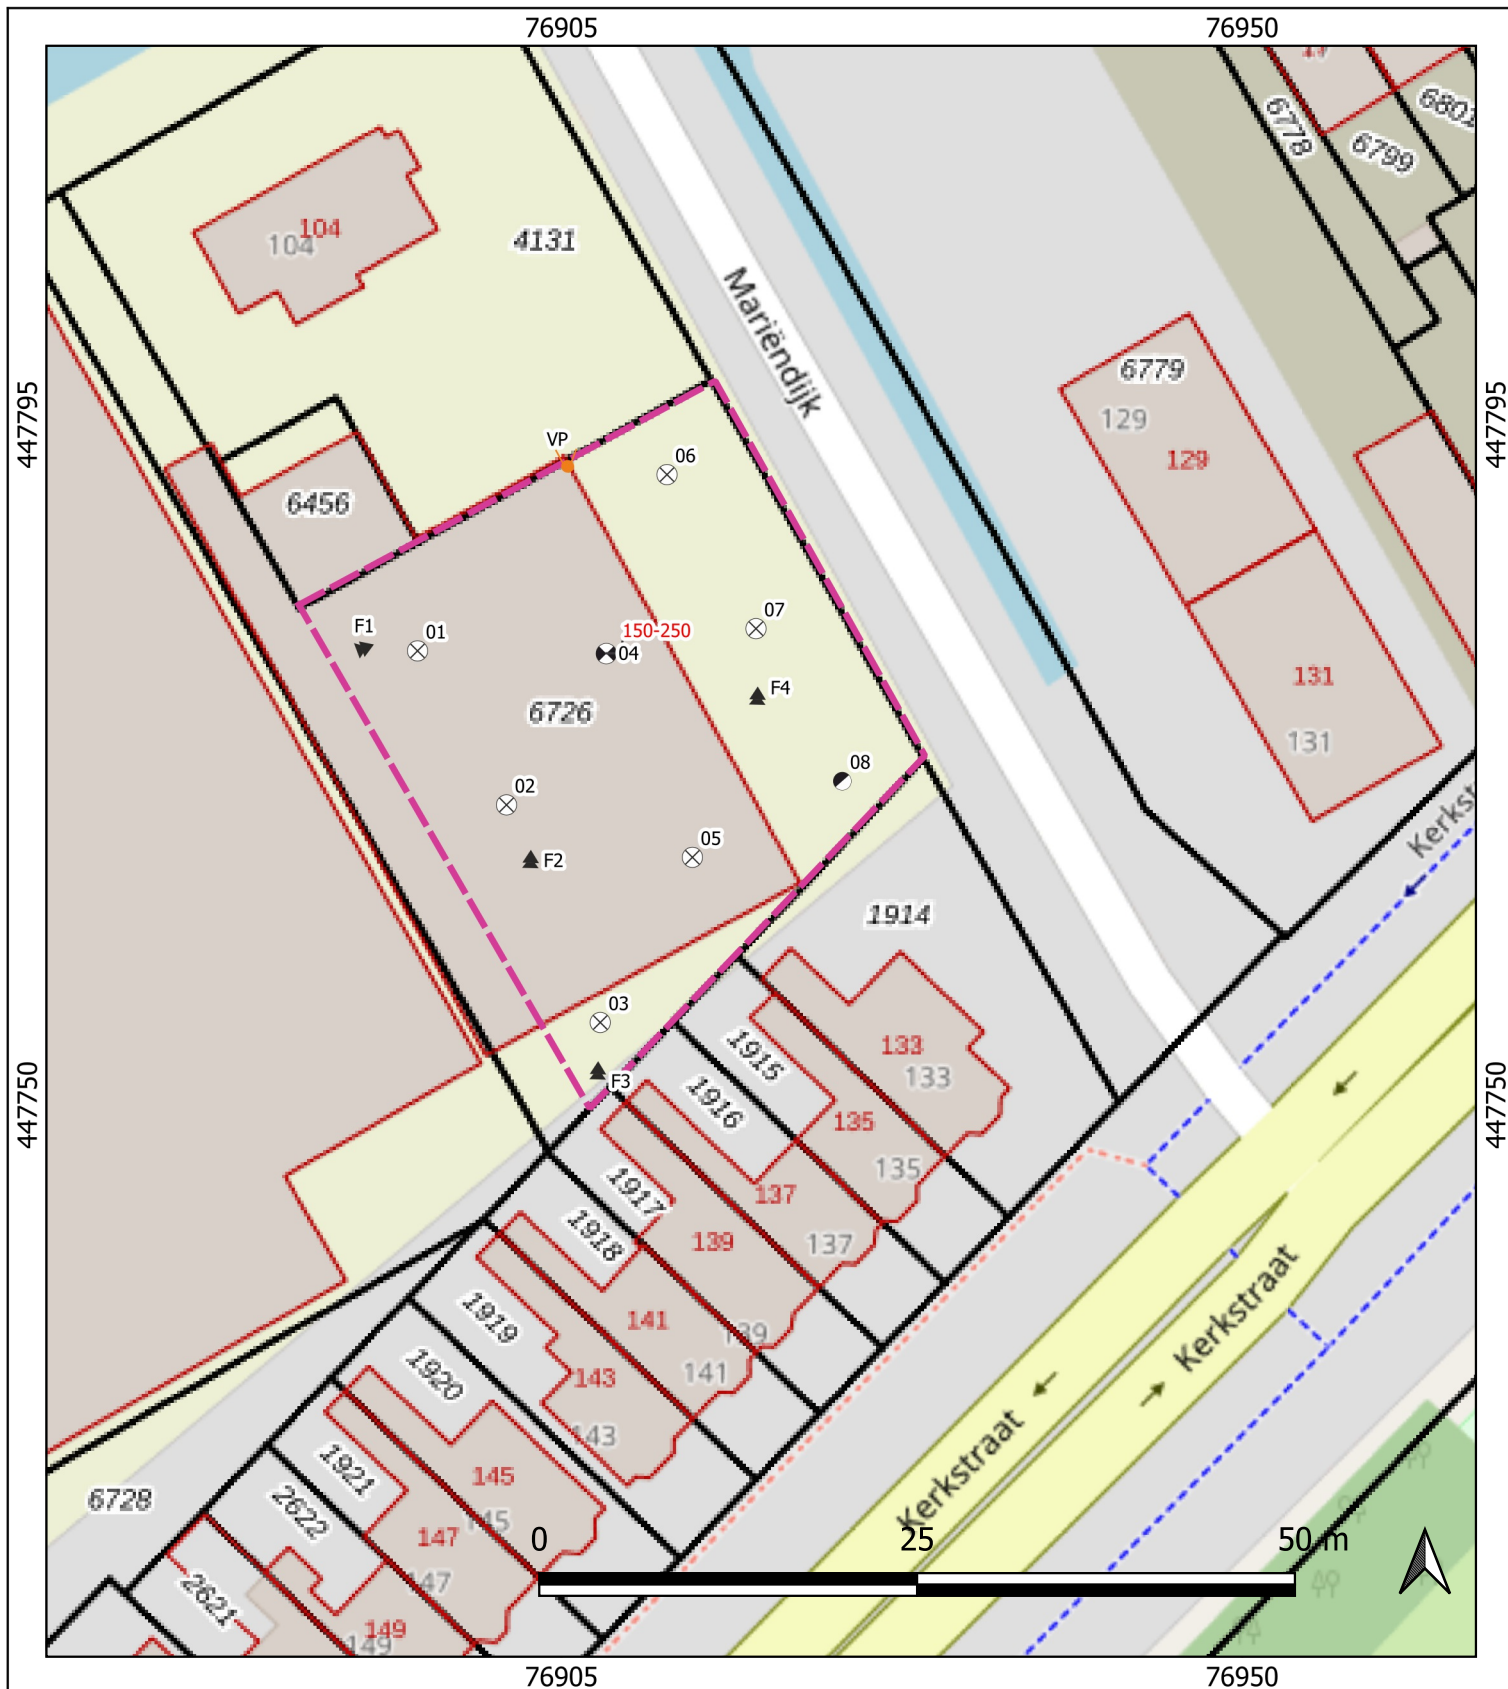
Opdrachtgever: De heer J. van Koppen  
 Projectnummer: A8958  
 Locatie: Mariëndijk 104 Kwintsheul  
 Getekend: PQU  
 Formaat: A4  
 Schaal: 1:500  
 Schaal situatie: 1:5.000  
 Datum: 23-8-23  
 Veldwerker: EDU

De heren Duijnsveld en Rikaart zijn erkende monsternemers welke worden geaudit door Normec Certification te Geldermalsen. De plaats van de boringen en peilbuis staat weergegeven in bijlage B. De boorstaten zijn opgenomen in bijlage E.
