# Verkennd asbest bodemonderzoek aan de Kortebuurt 14 te Maasland

Opdrachtnummer: 22MP0041

Verkennd asbest bodemonderzoek conform NEN 5707

22MP0041-adv-01

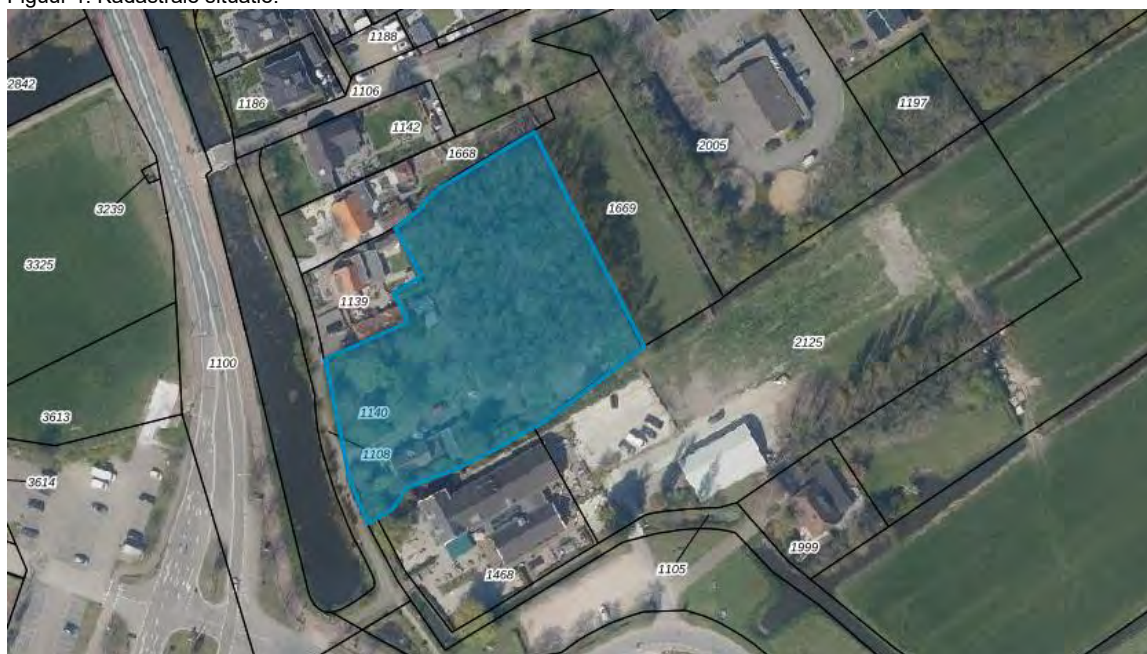
Figuur 1. Kadastrale situatie.

De onderzoekslocatie is gelegen ter plaatse van het perceel aan de Kortebuurt 14 te Maasland, gemeente Midden-Delfland, en heeft een oppervlakte van circa 4.200 m<sup>2</sup>.

Kadastraal staat het perceel bekend onder (kadastrale) gemeente Maasland, sectie I, nummer 1140.

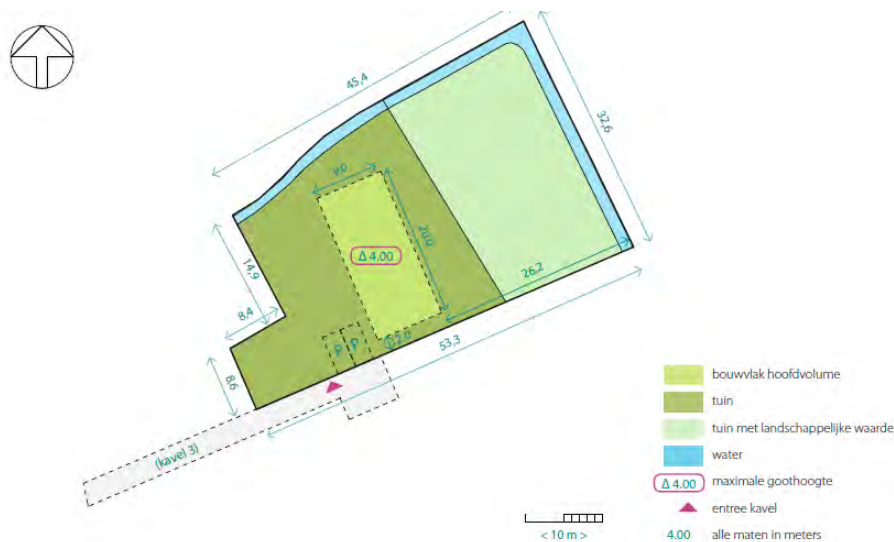
Figuur 2. Kavel 1.

Gepland is woningbouw op de locatie, onder te verdelen in kavel 1 en 2. Ter plaatse van kavel 3, aangegeven in de figuur 3, is een inrit gepland.

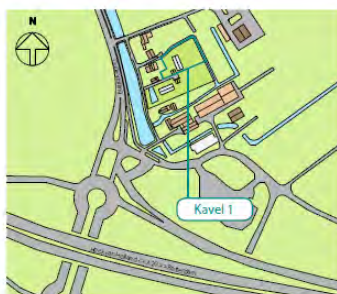
Figuur 3. Kavel 2.

| Oppervlakte perceel | 1.395 m <sup>2</sup> |
| Maximaal te bouwen volume | 750 m <sup>3</sup> |
| Grondvlak woning (max.) | 7,2 m x 17,2 m |
| Oriëntatie kavel (tuin) | noordoost-zuidwest |
| Goothoogte | 4 meter |
| Nokhoogte | 8 meter |

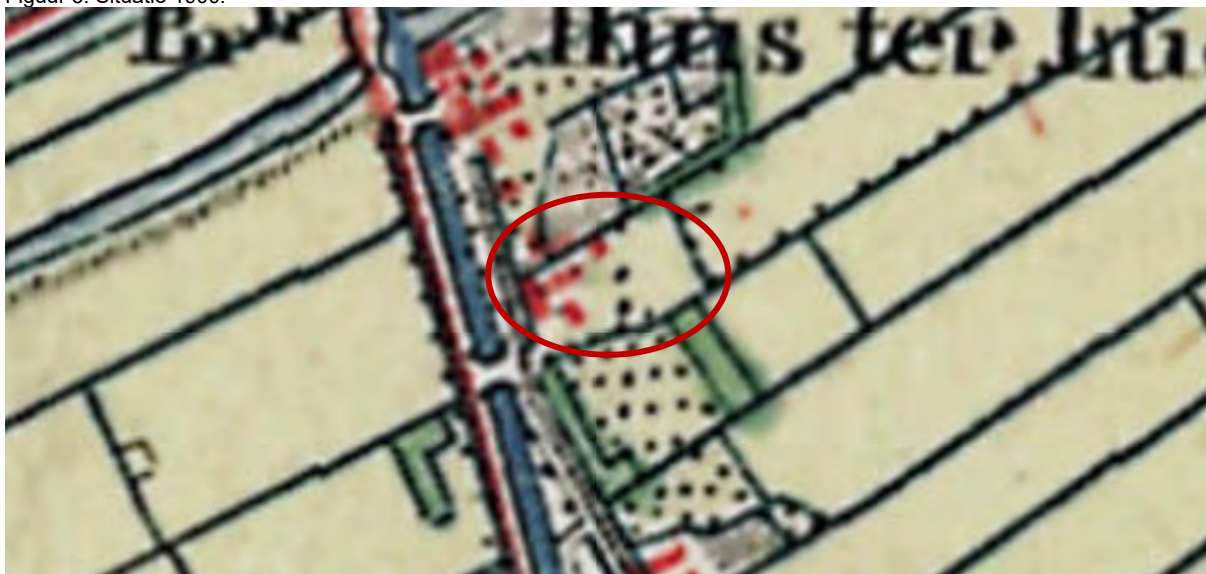
Figuur 3. Situatie 1900.

| Jaartal | Gebruik | Bijzonderheden |
|---|---|---|
| 1900 | woonpercelen, terrein vermoedelijk in gebruik als tuin | -- |

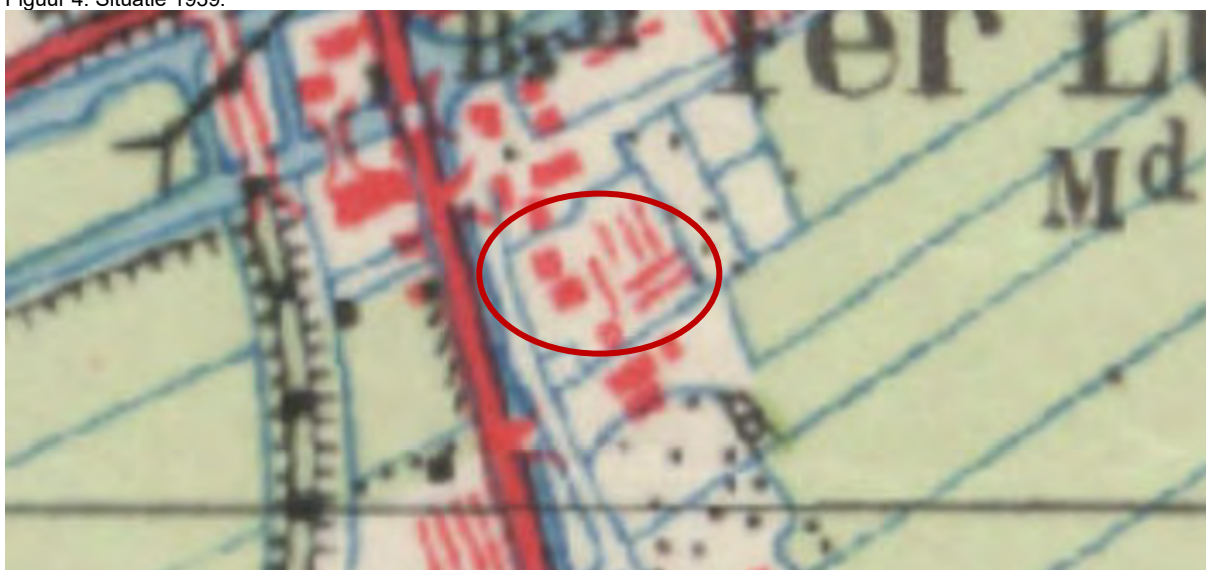
Figuur 4. Situatie 1939.

| Jaartal | Gebruik | Bijzonderheden |
|---|---|---|
| 1939 | kassen zichtbaar | kassenbouw |

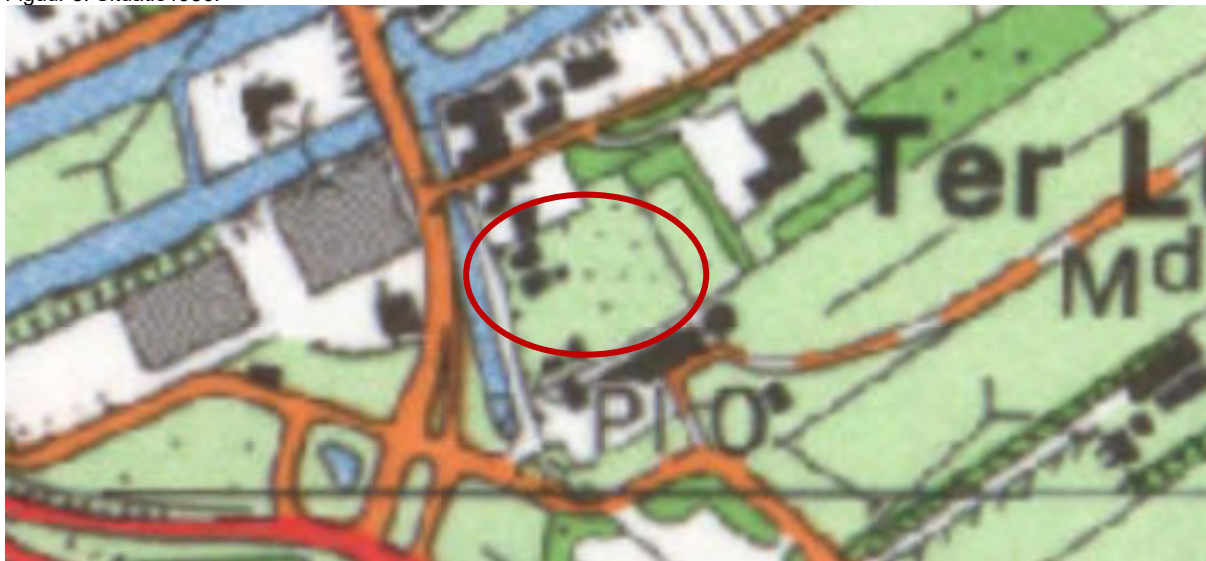
Figuur 5. Situatie 1986.

| Jaartal | Gebruik | Bijzonderheden |
|---|---|---|
| 1986 | kassen niet meer aanwezig, wel een boomgaard zichtbaar | kassensloop |

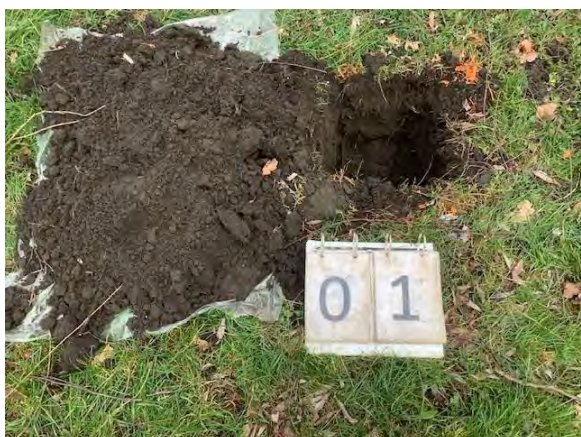
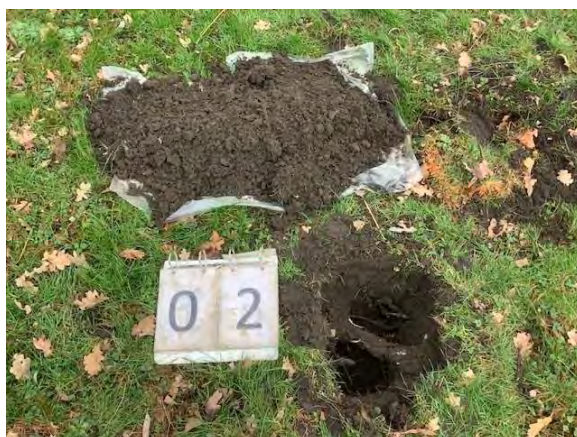
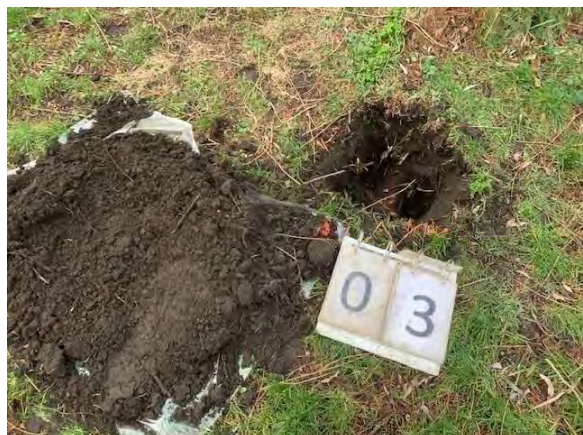
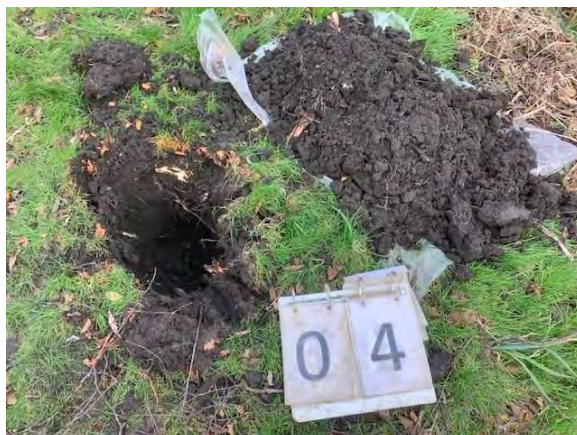
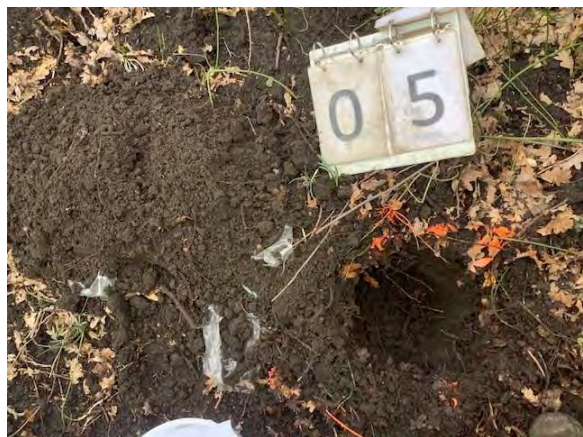
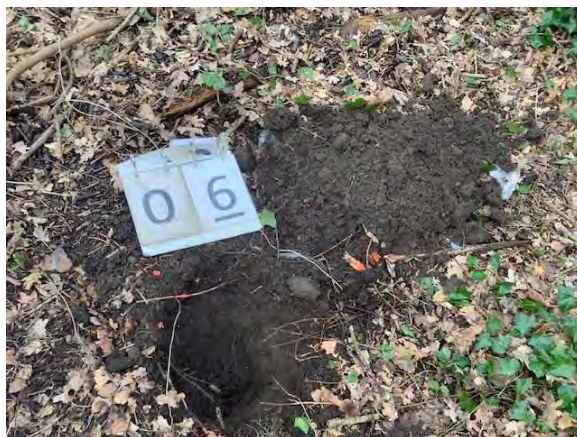
Per kuil is het uitkomende materiaal voor zover mogelijk per laag uitgelegd en vervolgens, waar mogelijk, uitgeharkt en gezeefd.

In de bovengrond wordt zowel kleiig zand als zandige klei aangetroffen, er is geen asbestverdacht materiaal waargenomen.

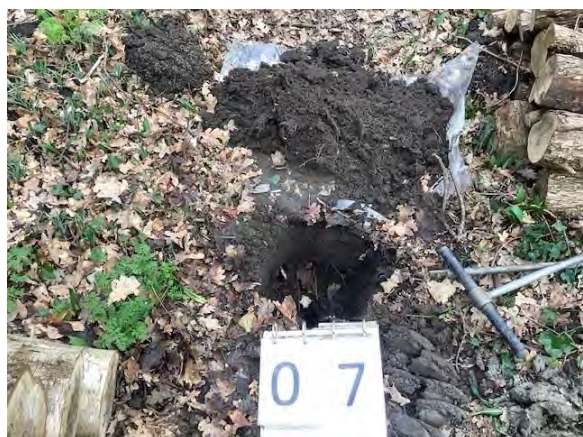
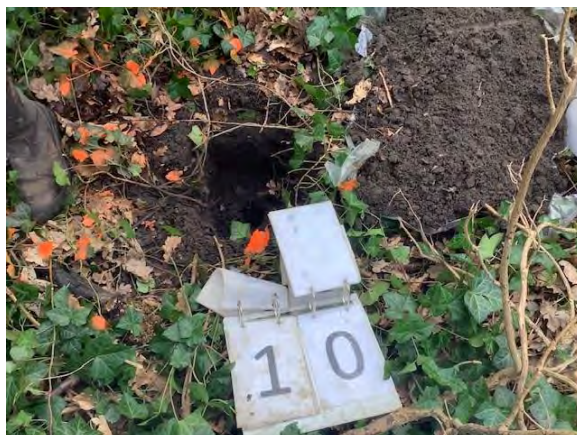
De asbestinspectiekuilen ABK007 en ABK010 zijn middels een edelmanboor met een boordiameter van 12 cm doorboord, tot een diepte van 2,0 m - mv.

De ondergrond bestaat met name uit zandige klei. Ook in de ondergrond is zintuiglijk geen asbestverdacht materiaal aangetroffen.
