**Historisch onderzoek  
Zwethkade Zuid 55-57  
Den Hoorn**

**Projectnummer: A6075**

Definitief-V2

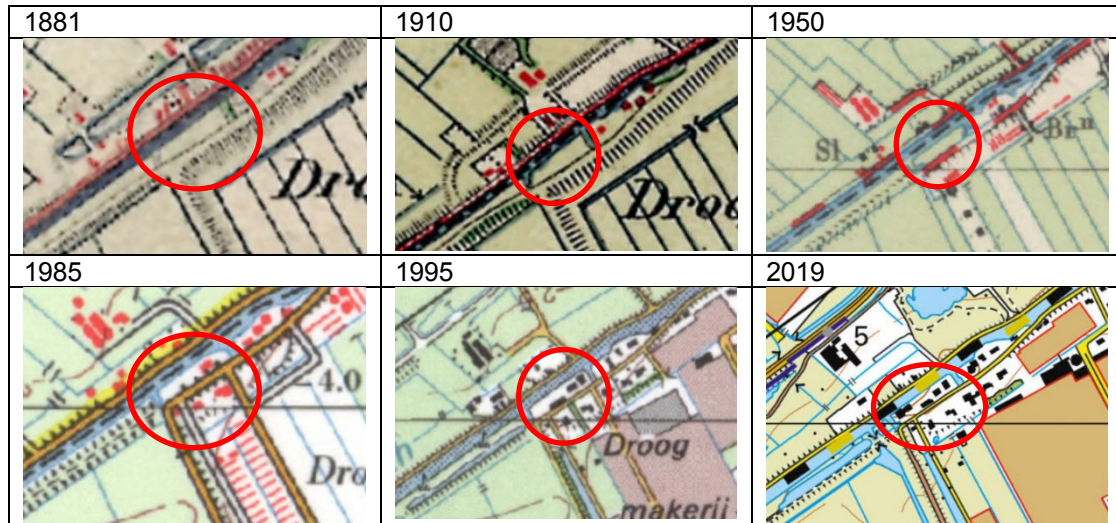
Op basis van het kaart- en fotomateriaal blijkt het volgende:

- De onderzoekslocatie bevindt zich buitendijks de Woudse droogmakerij en Woudse polder;
- In de 18<sup>e</sup> eeuw had het gebied een agrarische bestemming;
- Uit de kaarten blijkt dat de onderzoekslocatie tot 1980 nimmer is bebouwd;
- Uit informatie van de BAG-viewer blijkt de garage in 1971 is bebouwd en de woning in 1981. Het bouwjaar van het voormalige restaurant is 1995 en het bouwjaar van de loods is 2000;
- Voor zover bekend zijn op de locatie geen gedempte watergangen aanwezig.
