**RAPPORT  
betreffende een  
milieukundig  
bodemonderzoek  
Keenenburg e.o.  
te Schipluiden**

Datum : 29 maart 2013  
Kenmerk : 1302F183/DBI/rap1  
Auteur : De heer D.D.C.A. Bijl

Opdrachtgever : Vlasman  
: De heer J. van Gils  
: Postbus 16  
: 2400 AA Alphen aan den Rijn

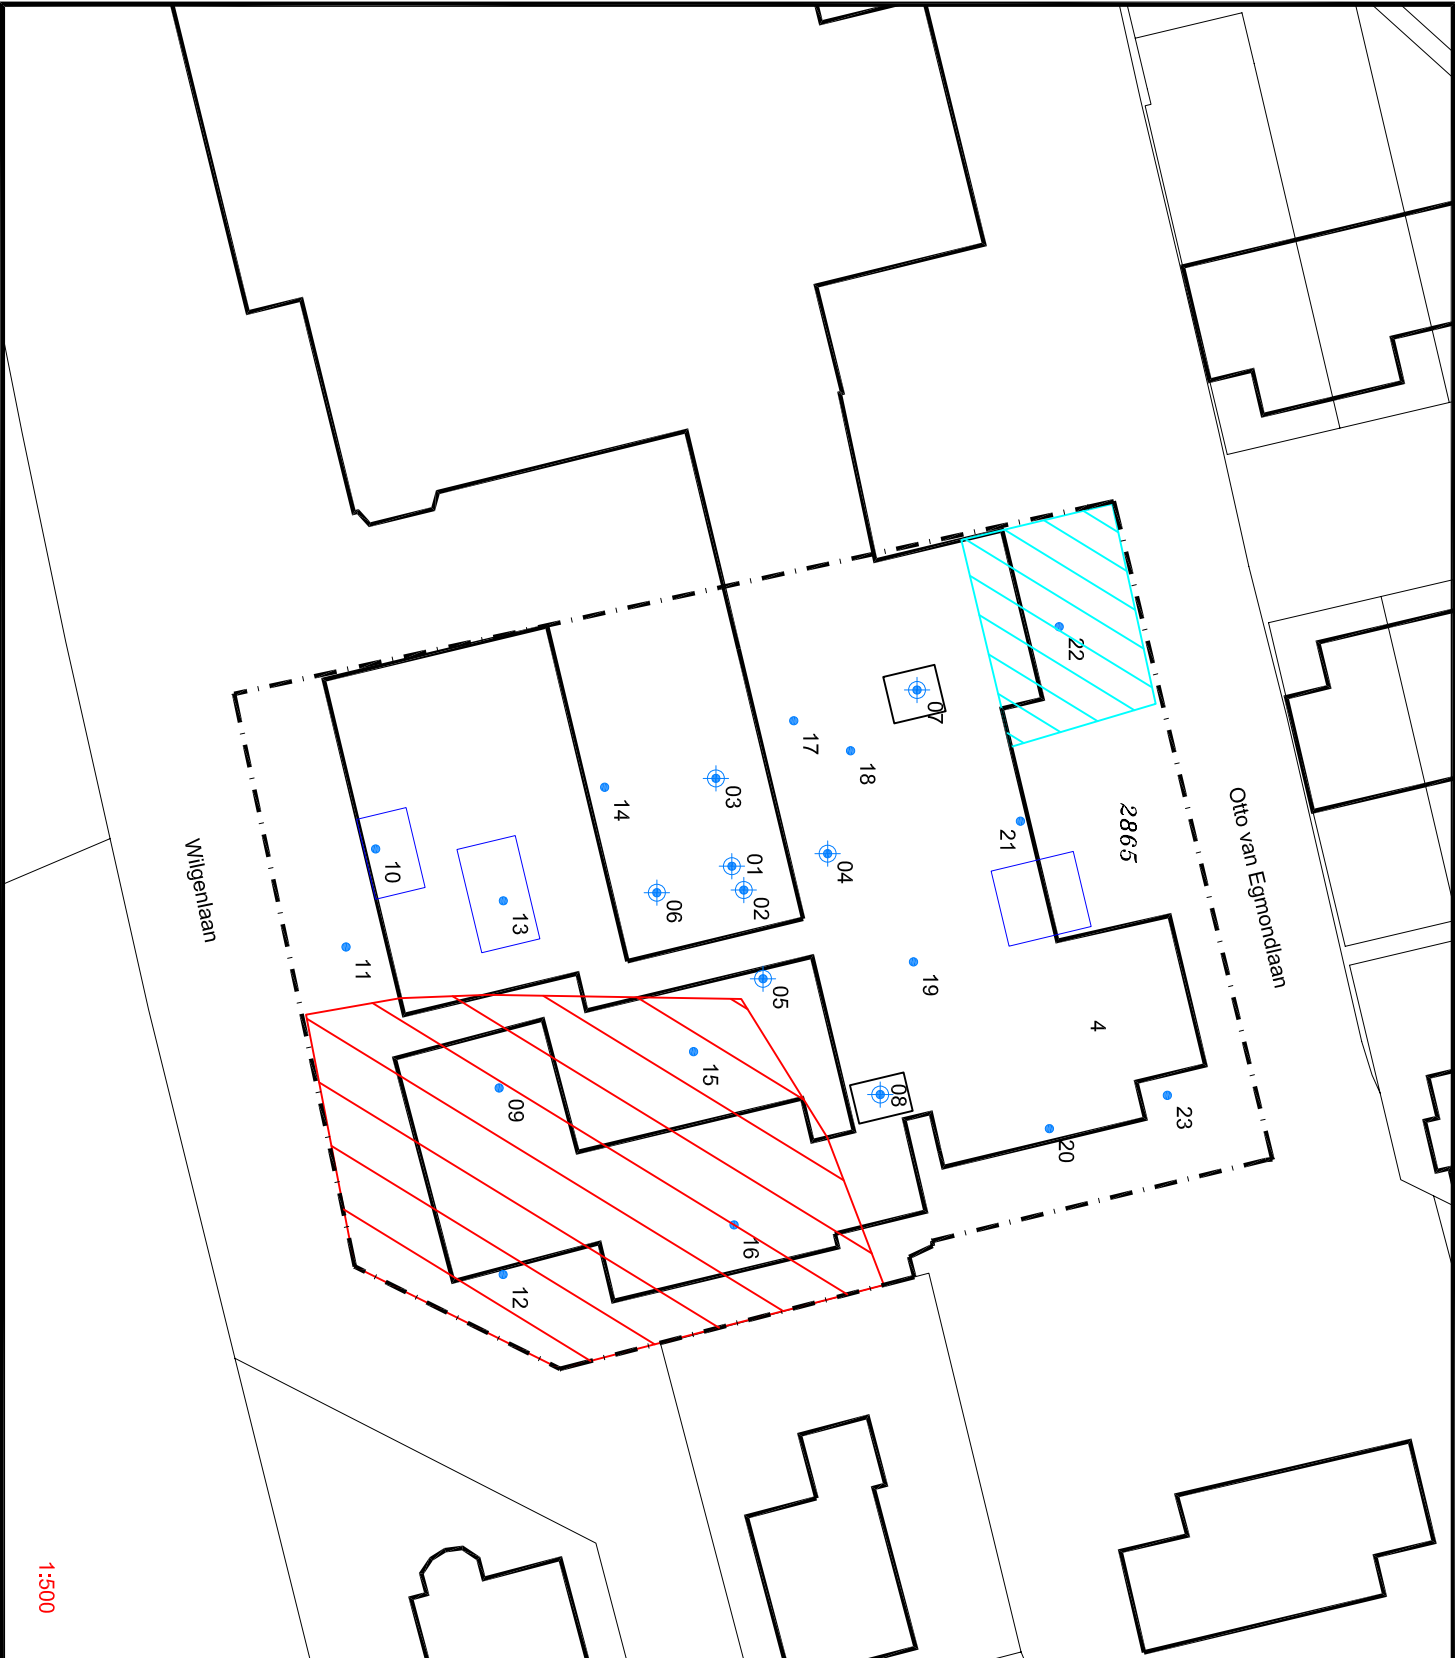
1.2 SITUATIETEKENING

De veldwerkzaamheden zijn op 6 en 13 maart 2013 uitgevoerd. Op 13 maart 2013 heeft bemonstering van het grondwater plaatsgevonden. De uitgevoerde boringen zijn beschreven in tabel 3. De onderzoekslocatie en de posities van de meetpunten zijn weergegeven in de situatietekening van bijlage 1.2.

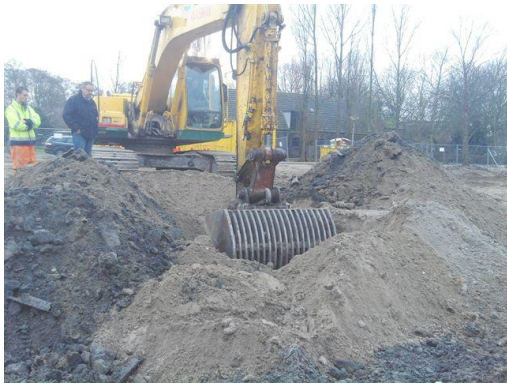
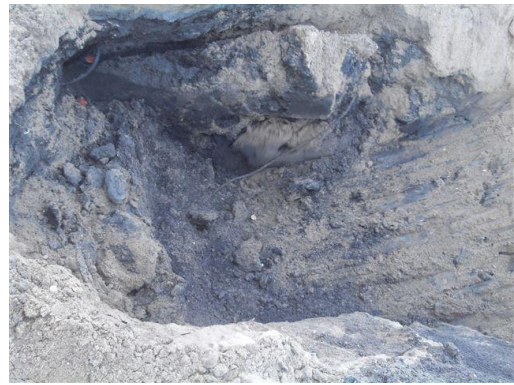
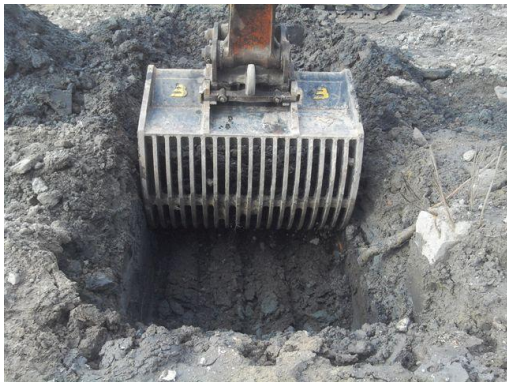
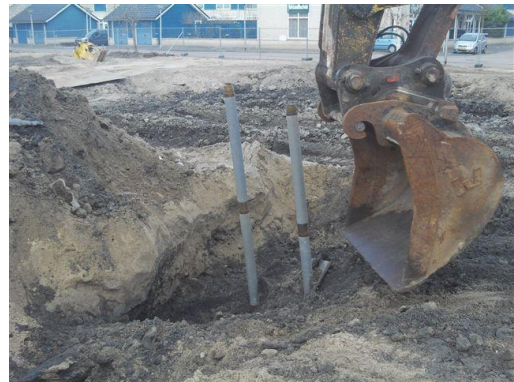
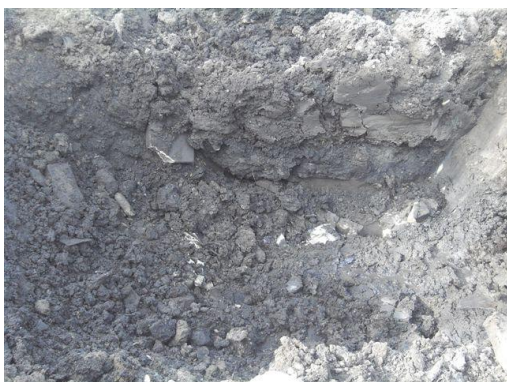
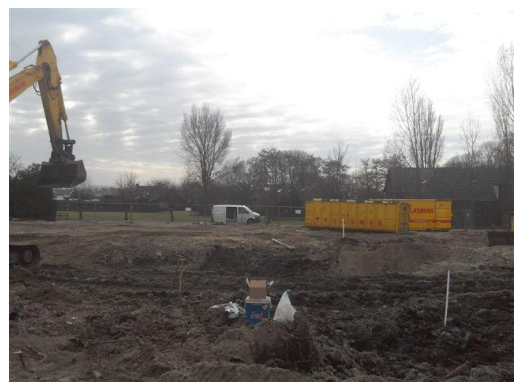
**BIJLAGE 6**  
FOTOREPORTAGE

Op 6 maart 2013 heeft een locatie-inspectie plaatsgevonden inzake het huidige gebruik. De locatie is momenteel volledig braakliggend en vinden er diverse werkzaamheden plaats ten behoeve van de toekomstige nieuwbouw. Op de locatie was in het verleden het gemeentehuis gesitueerd, welke volledig gesloopt is. Daarnaast was op de locatie een noodgebouw aanwezig. Overige aspecten ten aanzien van de onderzoekslocatie staan hieronder beknopt omschreven:

- tijdens de locatie-inspectie zijn op het maaiveld van de onderzoekslocatie geen asbestverdachte materialen waargenomen;
- op en in de nabijheid van de onderzoekslocatie zijn geen zakkingen, dan wel ophogingen in het maaiveld waargenomen welke kunnen duiden op de aanwezigheid van mogelijke (sloot)dempingen;
- ter plaatse van de onderzoekslocatie zijn geen (bodem)bedreigende activiteiten waargenomen die een mogelijke bodemverontreiniging (hebben) kunnen veroorzaken.

Ter illustratie is in bijlage 6 een fotoreportage opgenomen.
