**MILIEUCONSULT**  
BODEM & ASBEST

**VERKENNEND BODEMONDERZOEK  
VOLGENS NEN 5740 MAASLANDSE ZOOM  
TE MAASLAND**

Projectnummer : ANL21-6227  
Periode onderzoek : December 2021  
Datum rapportage : 18 januari 2022

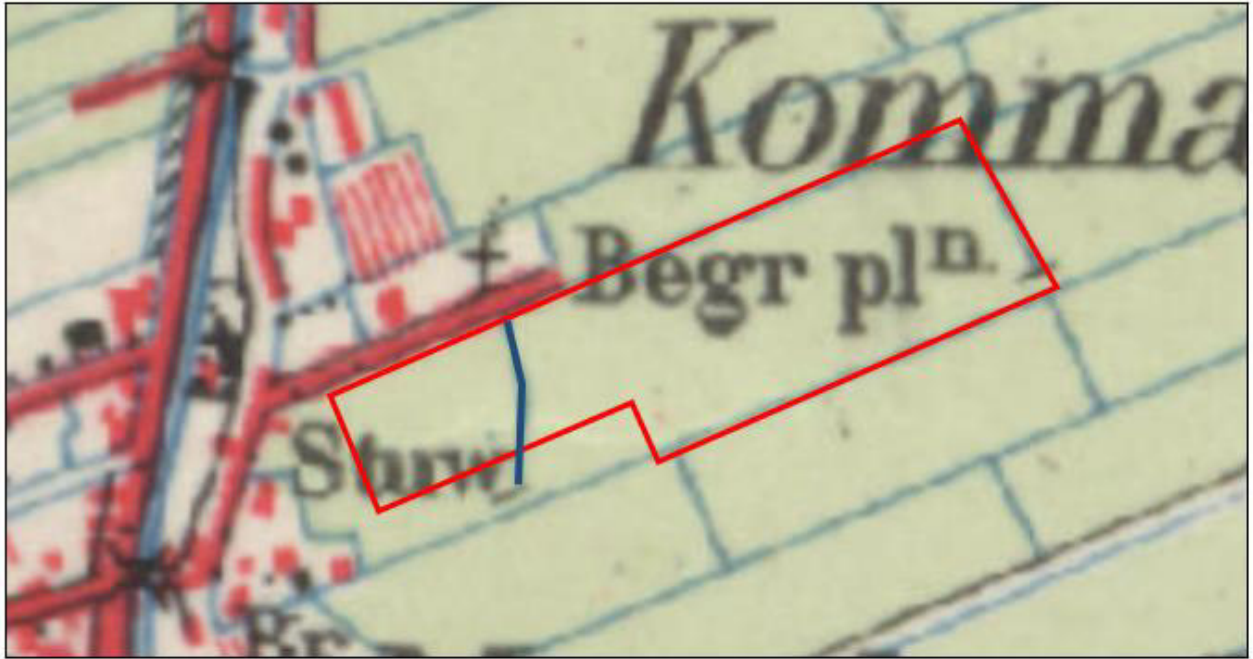
Figuur 3: Historische kaart uit 1957, de onderzoekslocatie rood omlijnd en in donkerblauw de gedempte watergang (bron: Topotijdreis 9 september 2021)

Uit de historische kaarten van Topotijdreis blijkt, dat diverse (afwaterings)slootjes in het verleden zijn gedempt, zie onderstaande afbeeldingen (figuur 1 tot en met 4). Vanaf 1850 zijn diverse watergangen aanwezig (geweest) op de onderzoekslocatie, waarbij in circa 1972, 1962, 1957 en 1938 dempingen hebben plaatsgevonden.

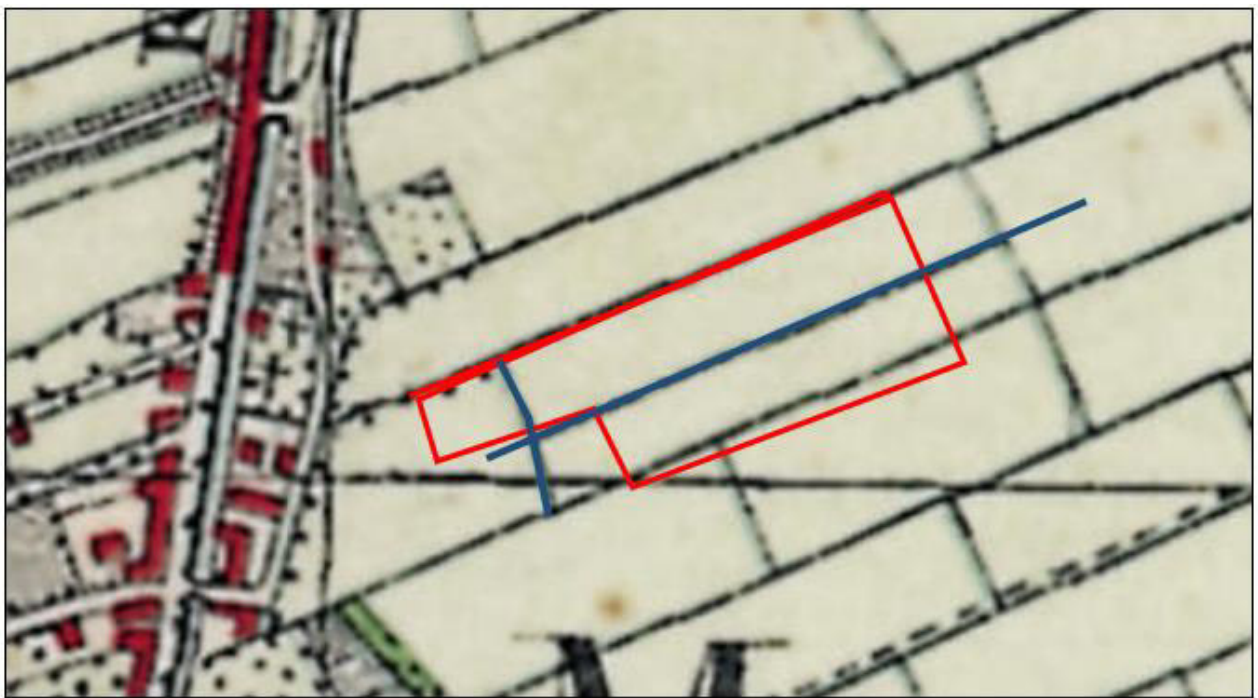
Figuur 4: Historische kaart uit 1938, de onderzoekslocatie rood omlijnd en in donkerblauw de gedempte watergang (bron: Topotijdreis 9 september 2021)

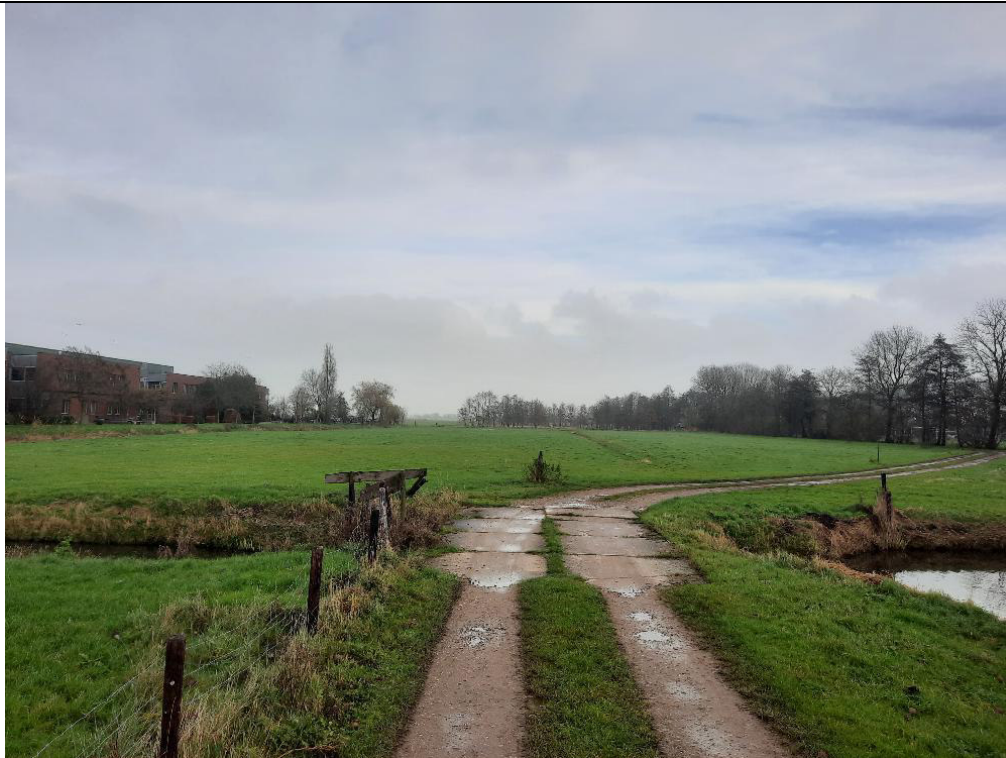
Foto 3: onderzoekslocatie, vanuit het westen ter hoogte van de dam genomen in westelijke richting

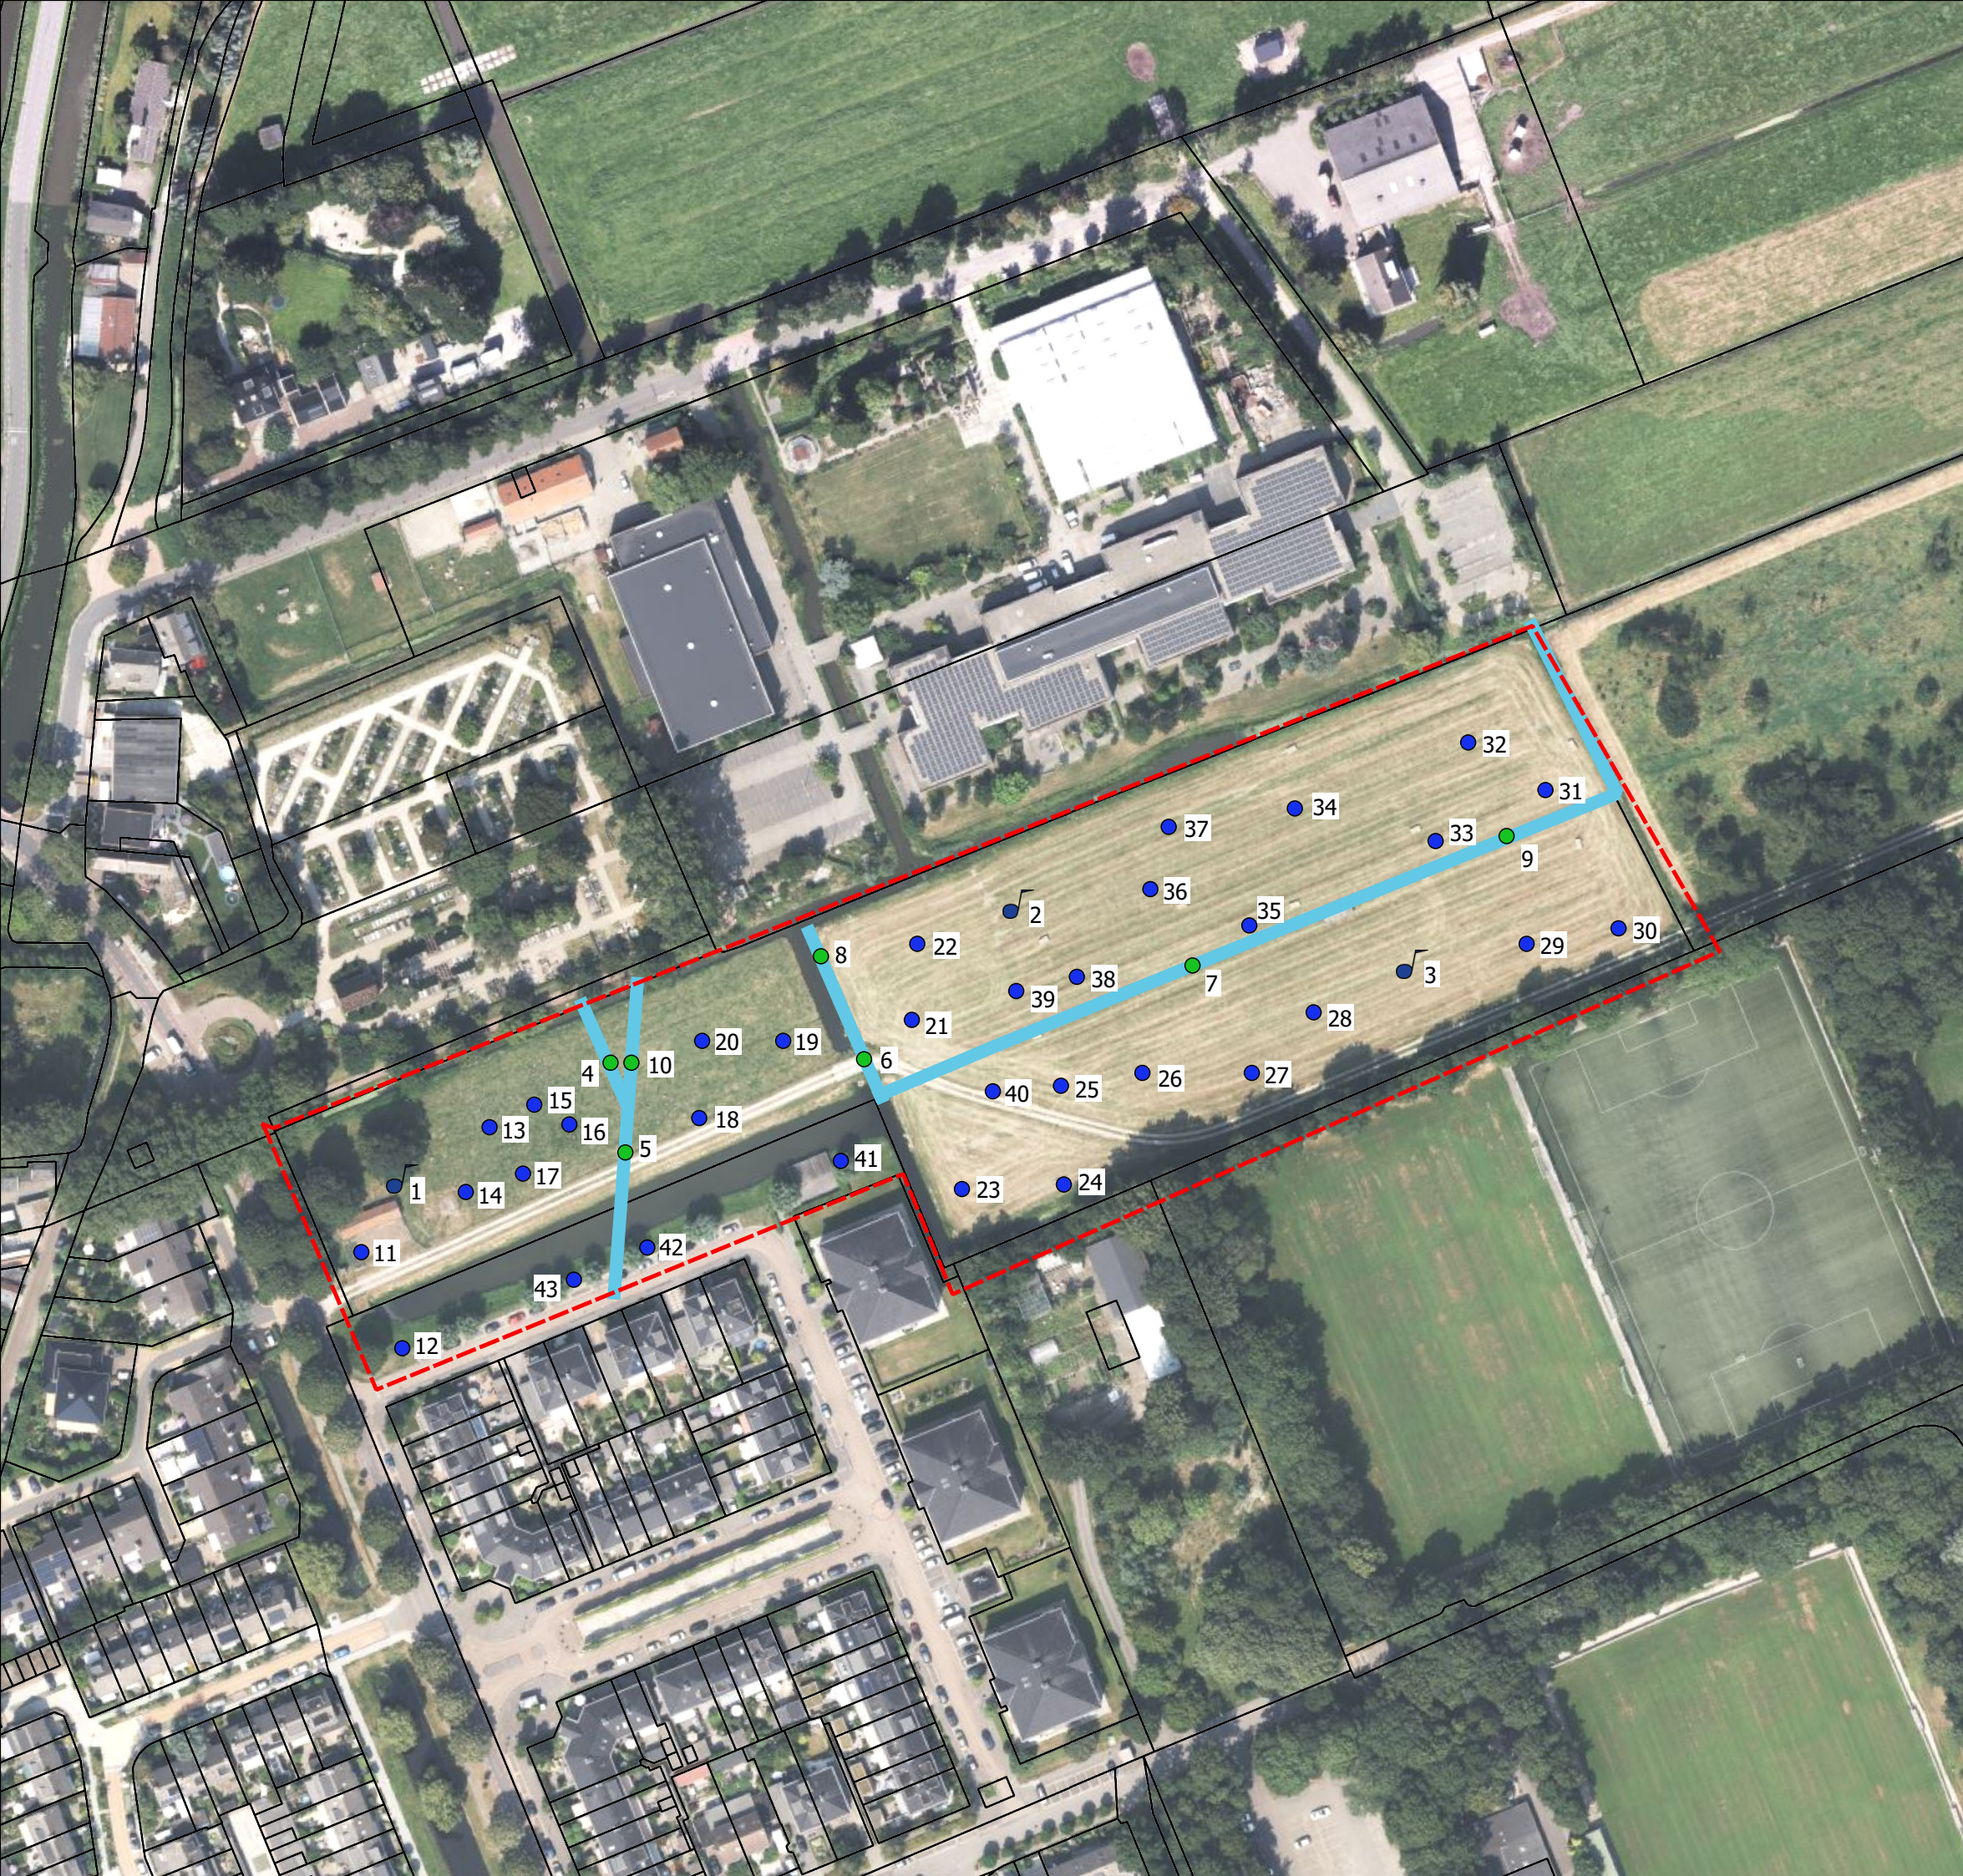
**BIJLAGE 2**  
**Situatietekening onderzoekslocatie**

Ter plaatse van de onderzoekslocatie zijn in totaal drieënveertig boringen verricht, waarvan drieëndertig boringen (11 tot en met 43) tot 1,00 m-mv, zeven boringen (04 tot en met 10) tot 2,00 m-mv, twee boringen (02 en 03) tot 2,50 m-mv en één boring (01) tot 3,00 m-mv is verricht. Van deze boringen zijn drie boringen (01 tot en met 03) afgewerkt met een peilbuis (01; filterstelling 2,00-3,00 m-mv, 02 en 03; filterstelling 1,50-2,50 m-mv). De grondwaterstand bevond zich op een diepte tussen 0,30-1,60 m-mv (d.d. 16 december 2021). Voor de precieze locatie zie in bijlage 2 van deze rapportage de situatietekening met hierin de locatie van de boringen.
