**Verkennend bodemonderzoek  
Gaagweg 11A  
Schipluiden**

**Projectnummer: A8587**

**De Vette Vastgoed BV**  
Gaagweg 11a  
2636 AK Schipluiden

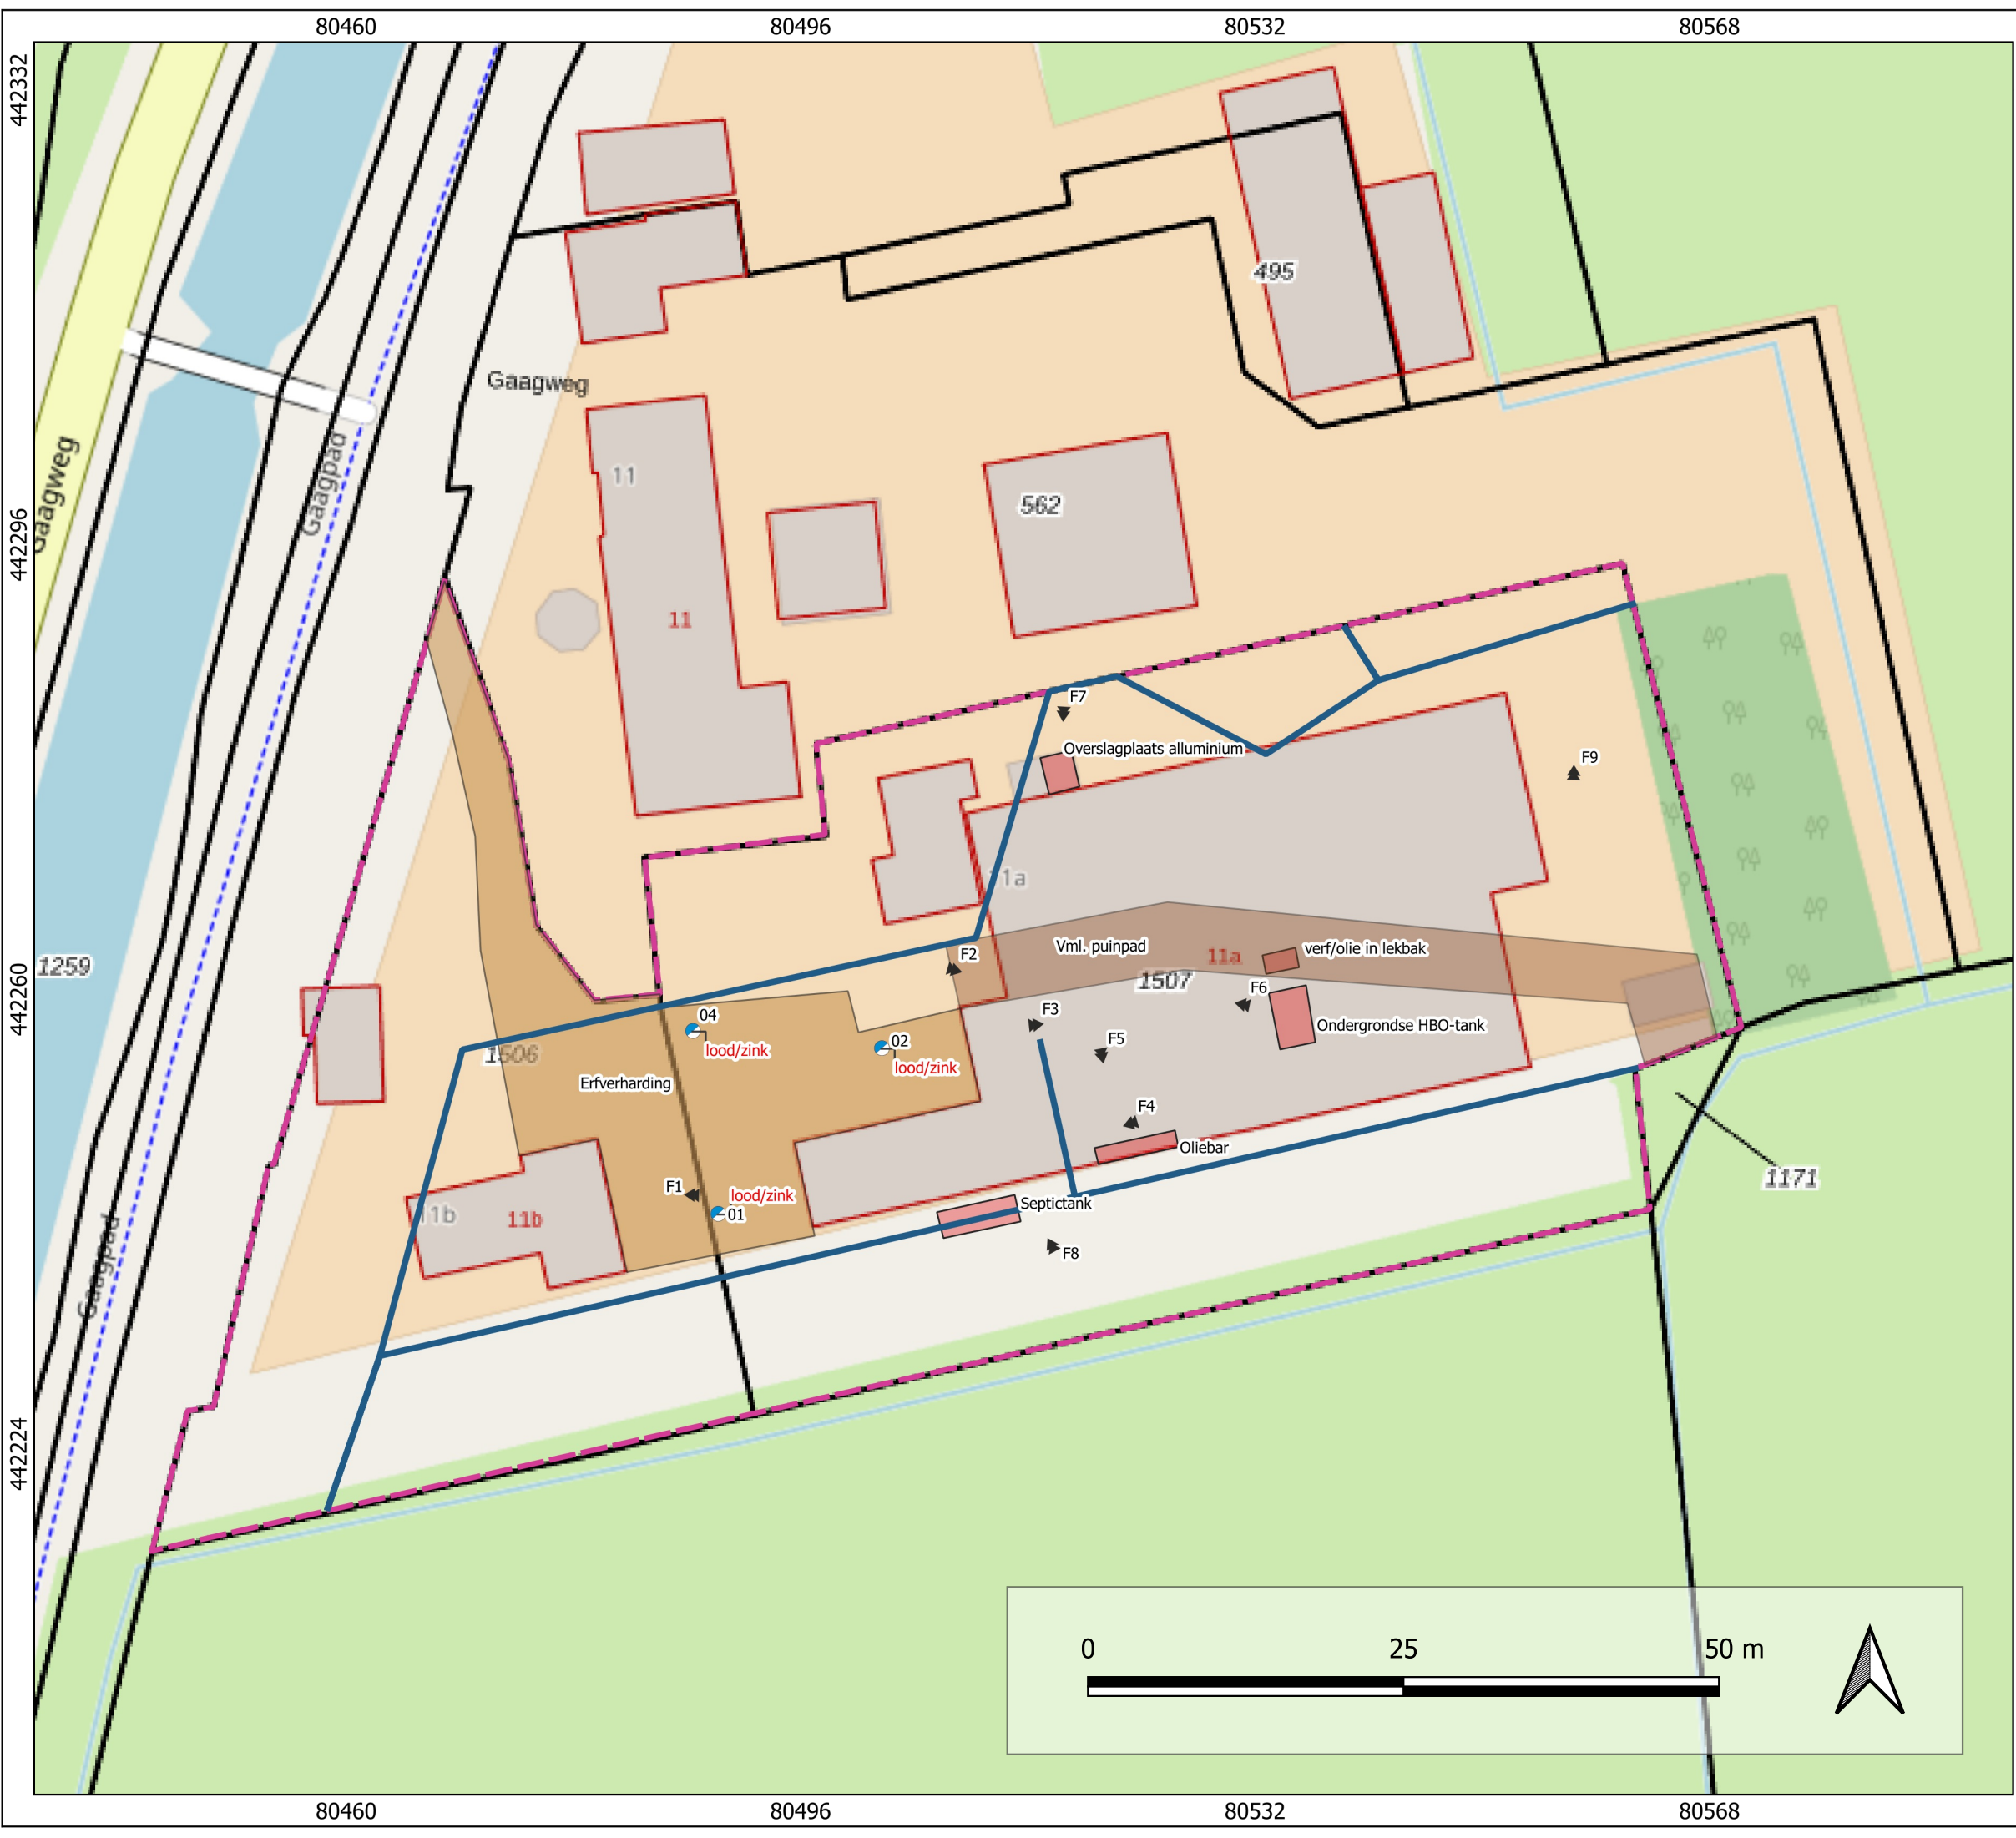
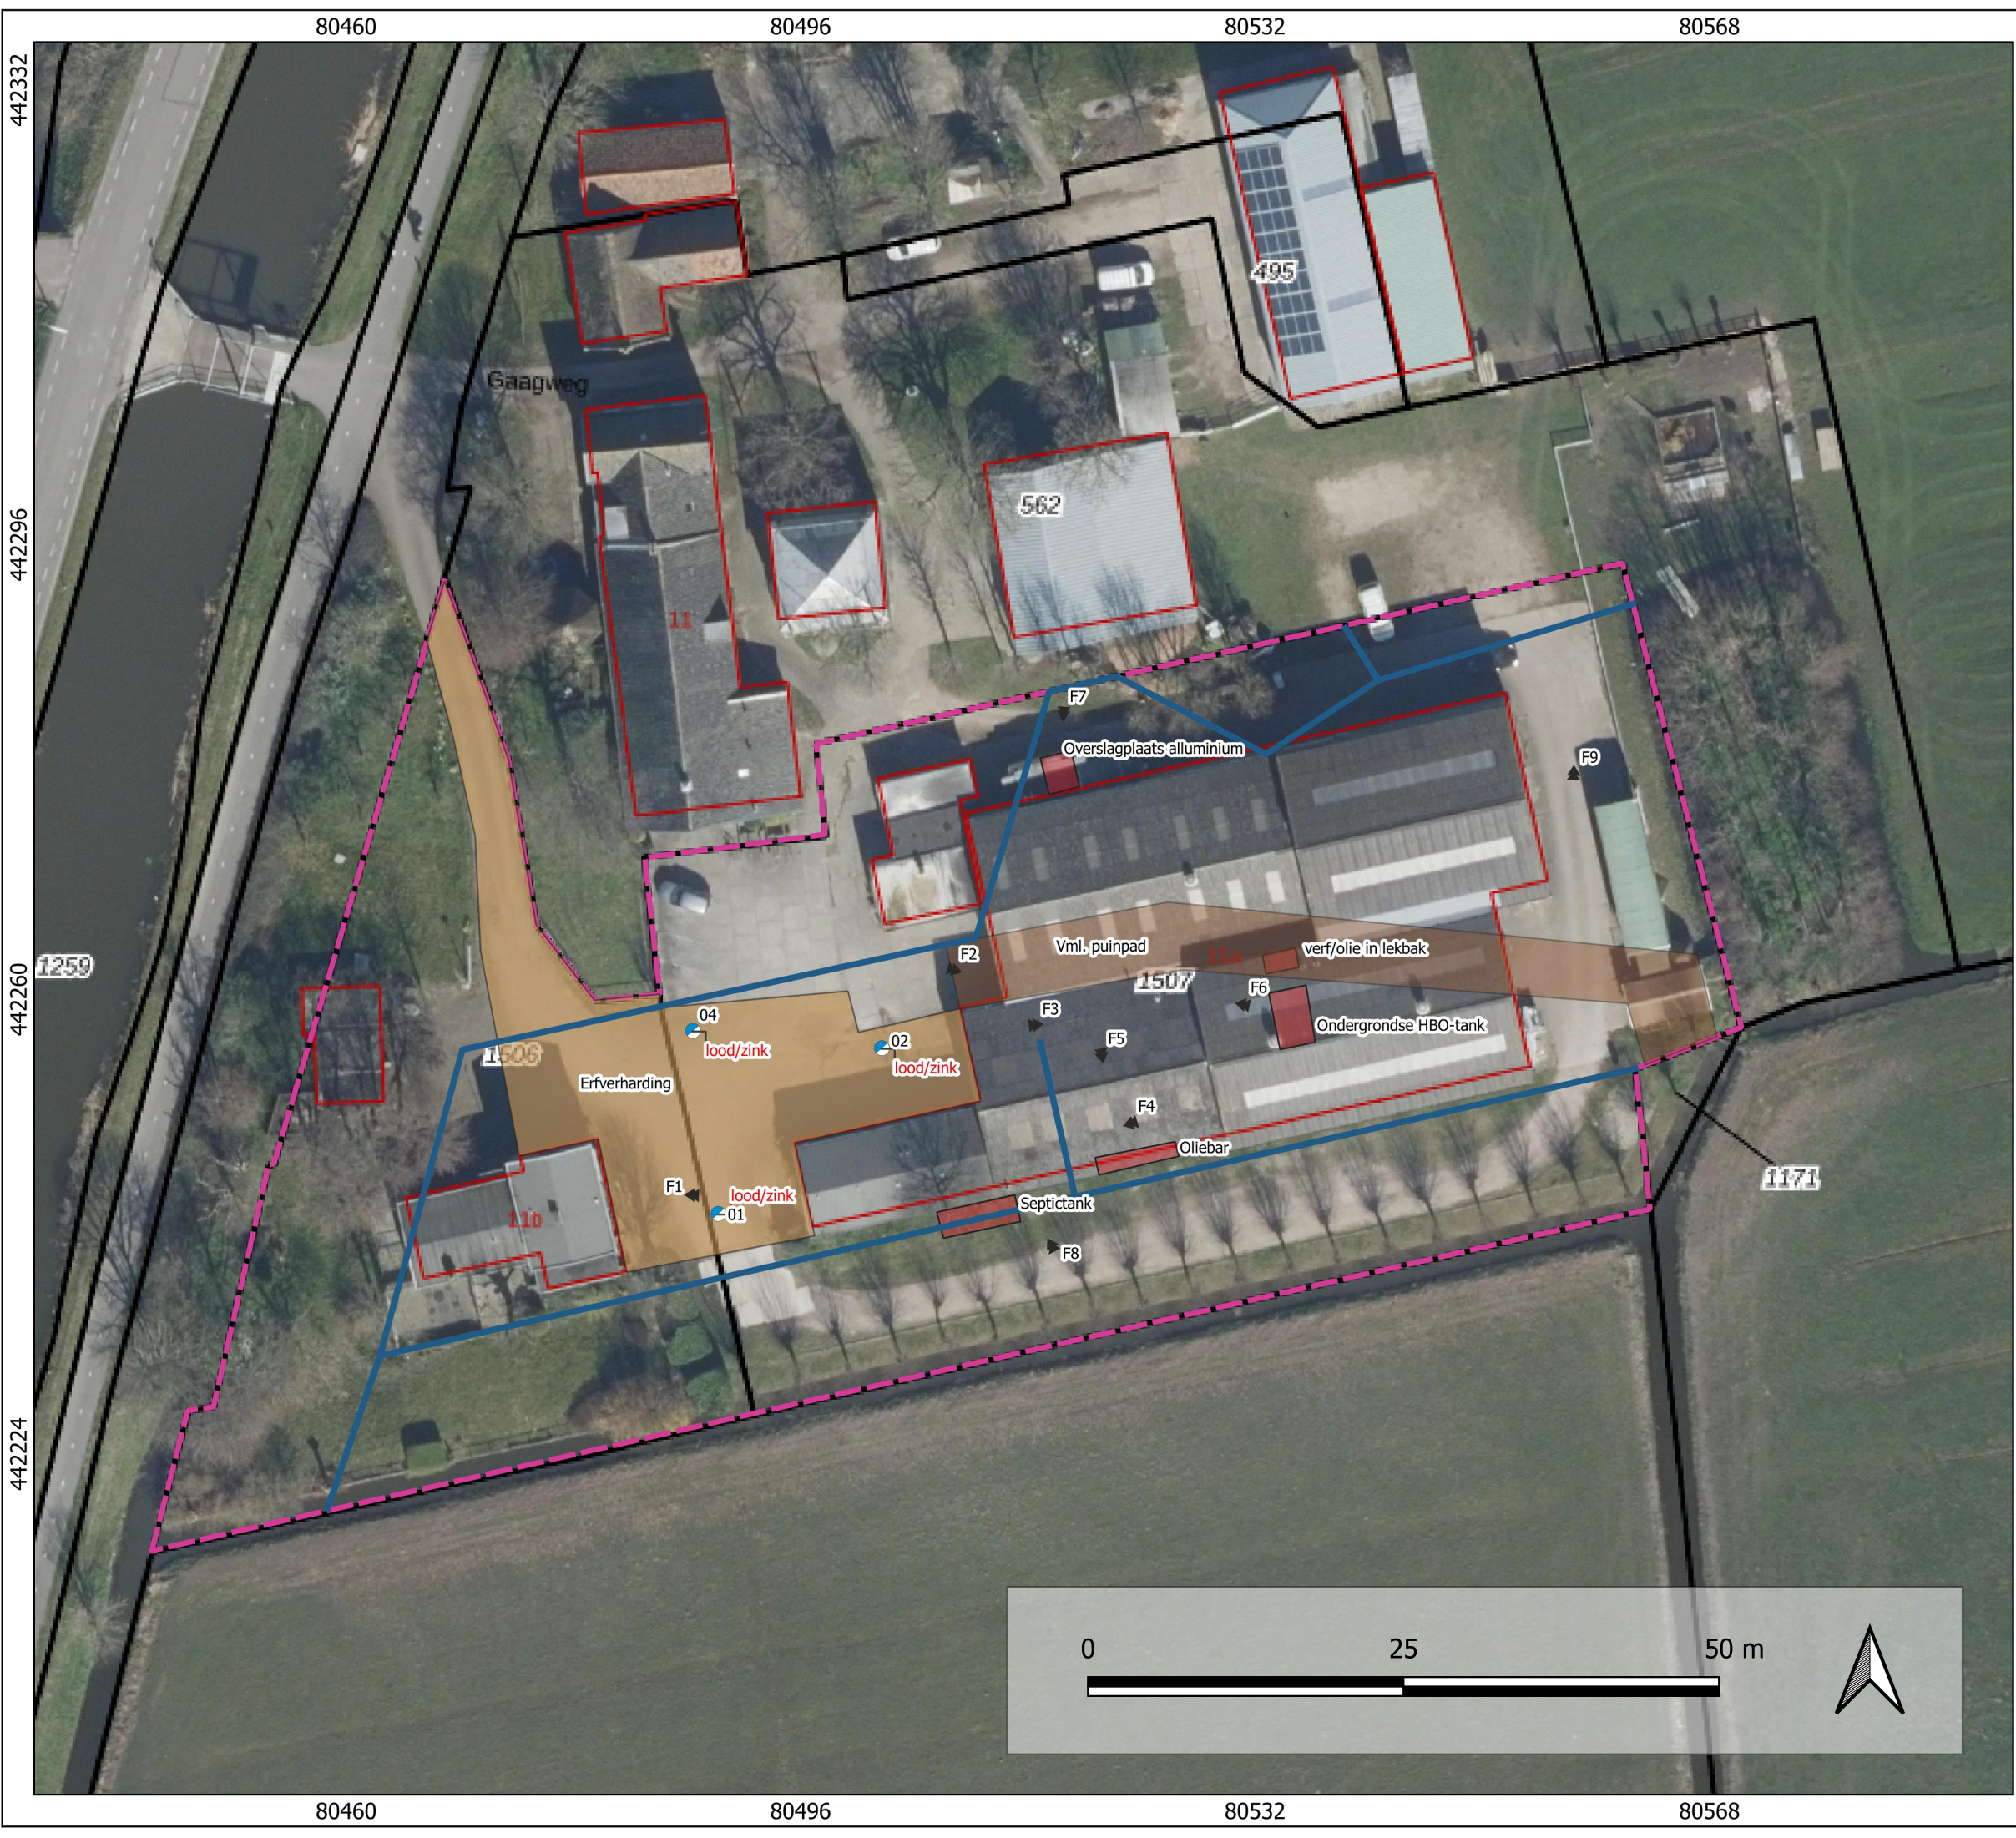
**Bijlage C:**  
**Overzichtstekening onderzoekslocatie**

- Onderzoekslocatie
- Verdacht
- Erfverharding
- Vml. Puinpad
