**VERKENNEND BODEMONDERZOEK  
HERENWERF, I112  
TE MAASLAND**

**Rapport**

Kenmerk : 18.3582-A1  
Datum : 31 juli 2018

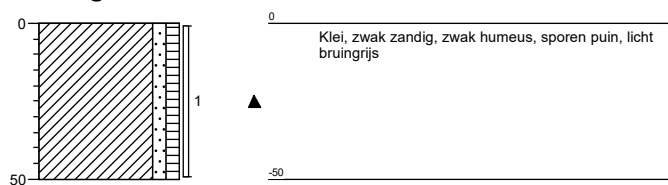
**Boring: 07**

| Boring / inspectiegat | Einddiepte (m -mv) | Traject (m -mv) | Waargenomen bijzonderheden |
|---|---|---|---|
| 07 * | 0,50 | 0,00 - 0,50 | sporen puin |

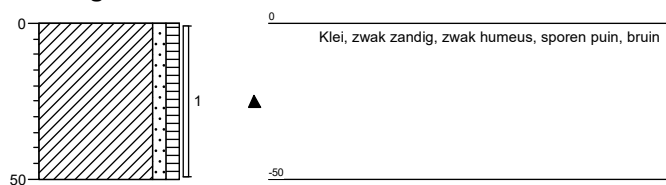
**Boring: 11**

| Boring / inspectiegat | Einddiepte (m -mv) | Traject (m -mv) | Waargenomen bijzonderheden |
|---|---|---|---|
| 11 * | 0,50 | 0,00 - 0,50 | sporen puin |

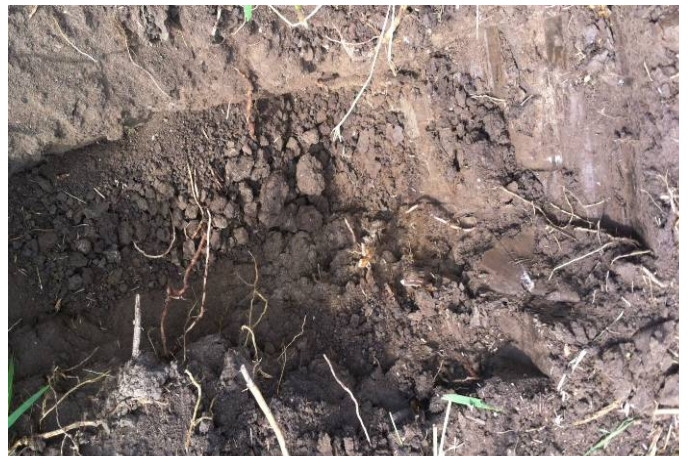
| Boring / inspectiegat | Einddiepte (m -mv) | Traject (m -mv) | Waargenomen bijzonderheden |
|---|---|---|---|
| 05 * | 0,50 | 0,00 - 0,50 | zwak puinhoudend |

Foto 4: inspectiegat GT5

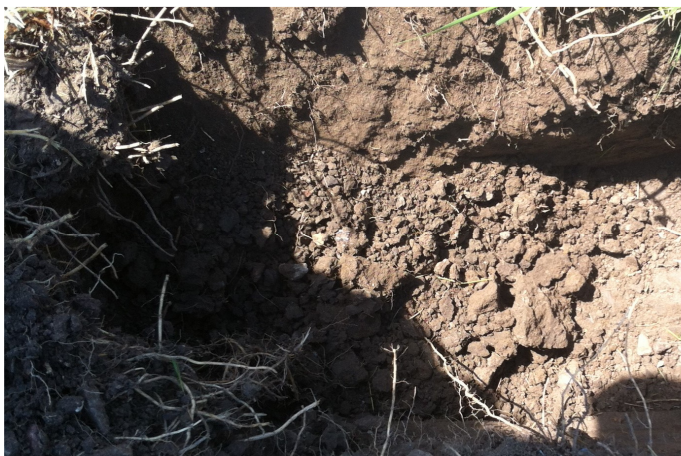
| Boring / inspectiegat | Einddiepte (m -mv) | Traject (m -mv) | Waargenomen bijzonderheden |
|---|---|---|---|
| 08 * | 2,50 | 0,00 - 0,50 | sporen puin, sporen grind |

Foto 5: inspectiegat GT8

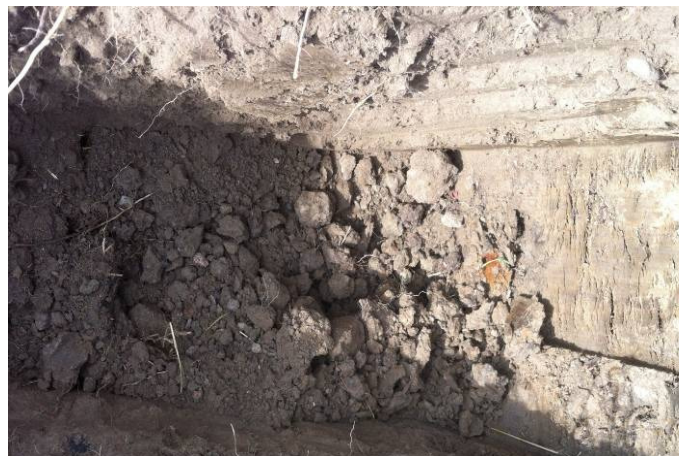
Foto 6: inspectiegat GT11
