## Verkennd bodem- en asbestonderzoek

Batsdijk 18 te Ruurlo

MM23053

30-8-2023

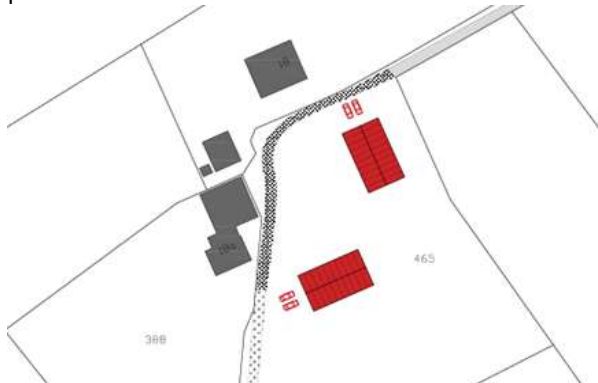
Figuur 2: Weergave toekomstige situatie

De onderzoekslocatie is gelegen in het buitengebied van Ruurlo. De onderzoekslocatie bestaat in de huidige situatie uit een agrarisch perceel. De initiatiefnemer is voornemens de bestemming te wijzigen naar 'Wonen'. De bestaande bebouwing te amoveren en nieuwbouw op het perceel te realiseren.

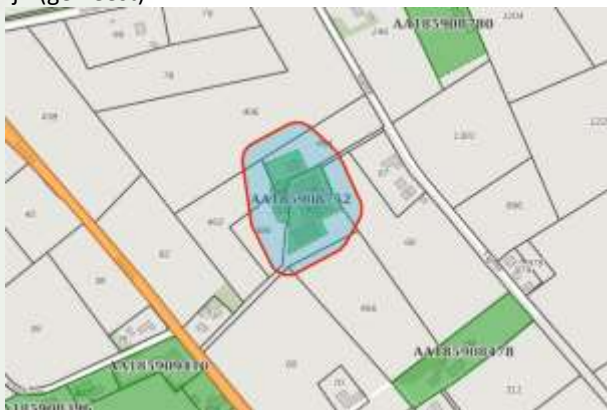
Figuur 7: Weergave omgevingsrapportage

Uit informatie van het provinciaal informatiesysteem blijkt dat er reeds een verkennend bodem en asbestonderzoek is uitgevoerd op locatie en dat er een aantal bovengrondse opslagtanks op de locatie aanwezig zijn (geweest).

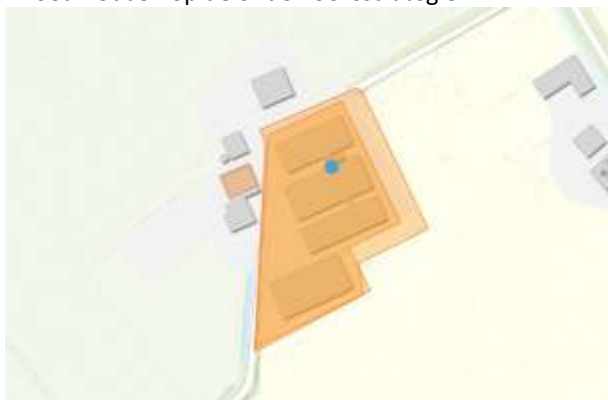
Figuur 9: Voorgaande onderzoeken

In 2012 is door Econsultancy een verkennend asbestonderzoek uitgevoerd. Dit is gerapporteerd onder projectnummer: 12035403. Uit de conclusie blijkt dat er zintuiglijk en analytisch geen asbest is aangetoond.

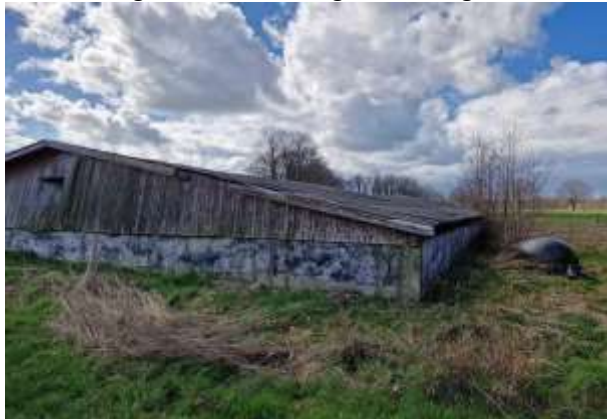
Figuur 11: Foto druppelzones

Vier schuren hebben een asbestverdachte golfplaten dak. De daken zijn niet vervangen! De platen zijn voor zover waarneembaar niet ernstig beschadigd. Het regenwater van twee schuren wordt niet opgevangen door dakgoten en watert direct af op het maaiveld. Het regenwater van de overige schuren worden opgevangen door dakgoten en/of watert af op verharding. Op enkele plaatsen is mos/zoden op de betonverharding aanwezig. Het mos/zoden dient niet gezien te worden als bodem. De wasplaats is in de huidige situatie aanwezig. De dieseltank is in de huidige situatie niet langer aanwezig.

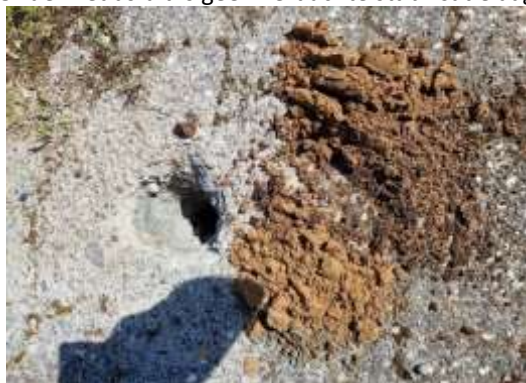
Figuur 13: Foto asfaltboring

Onder het asfalt is geen verdachte stabilisatielaag aangetroffen.

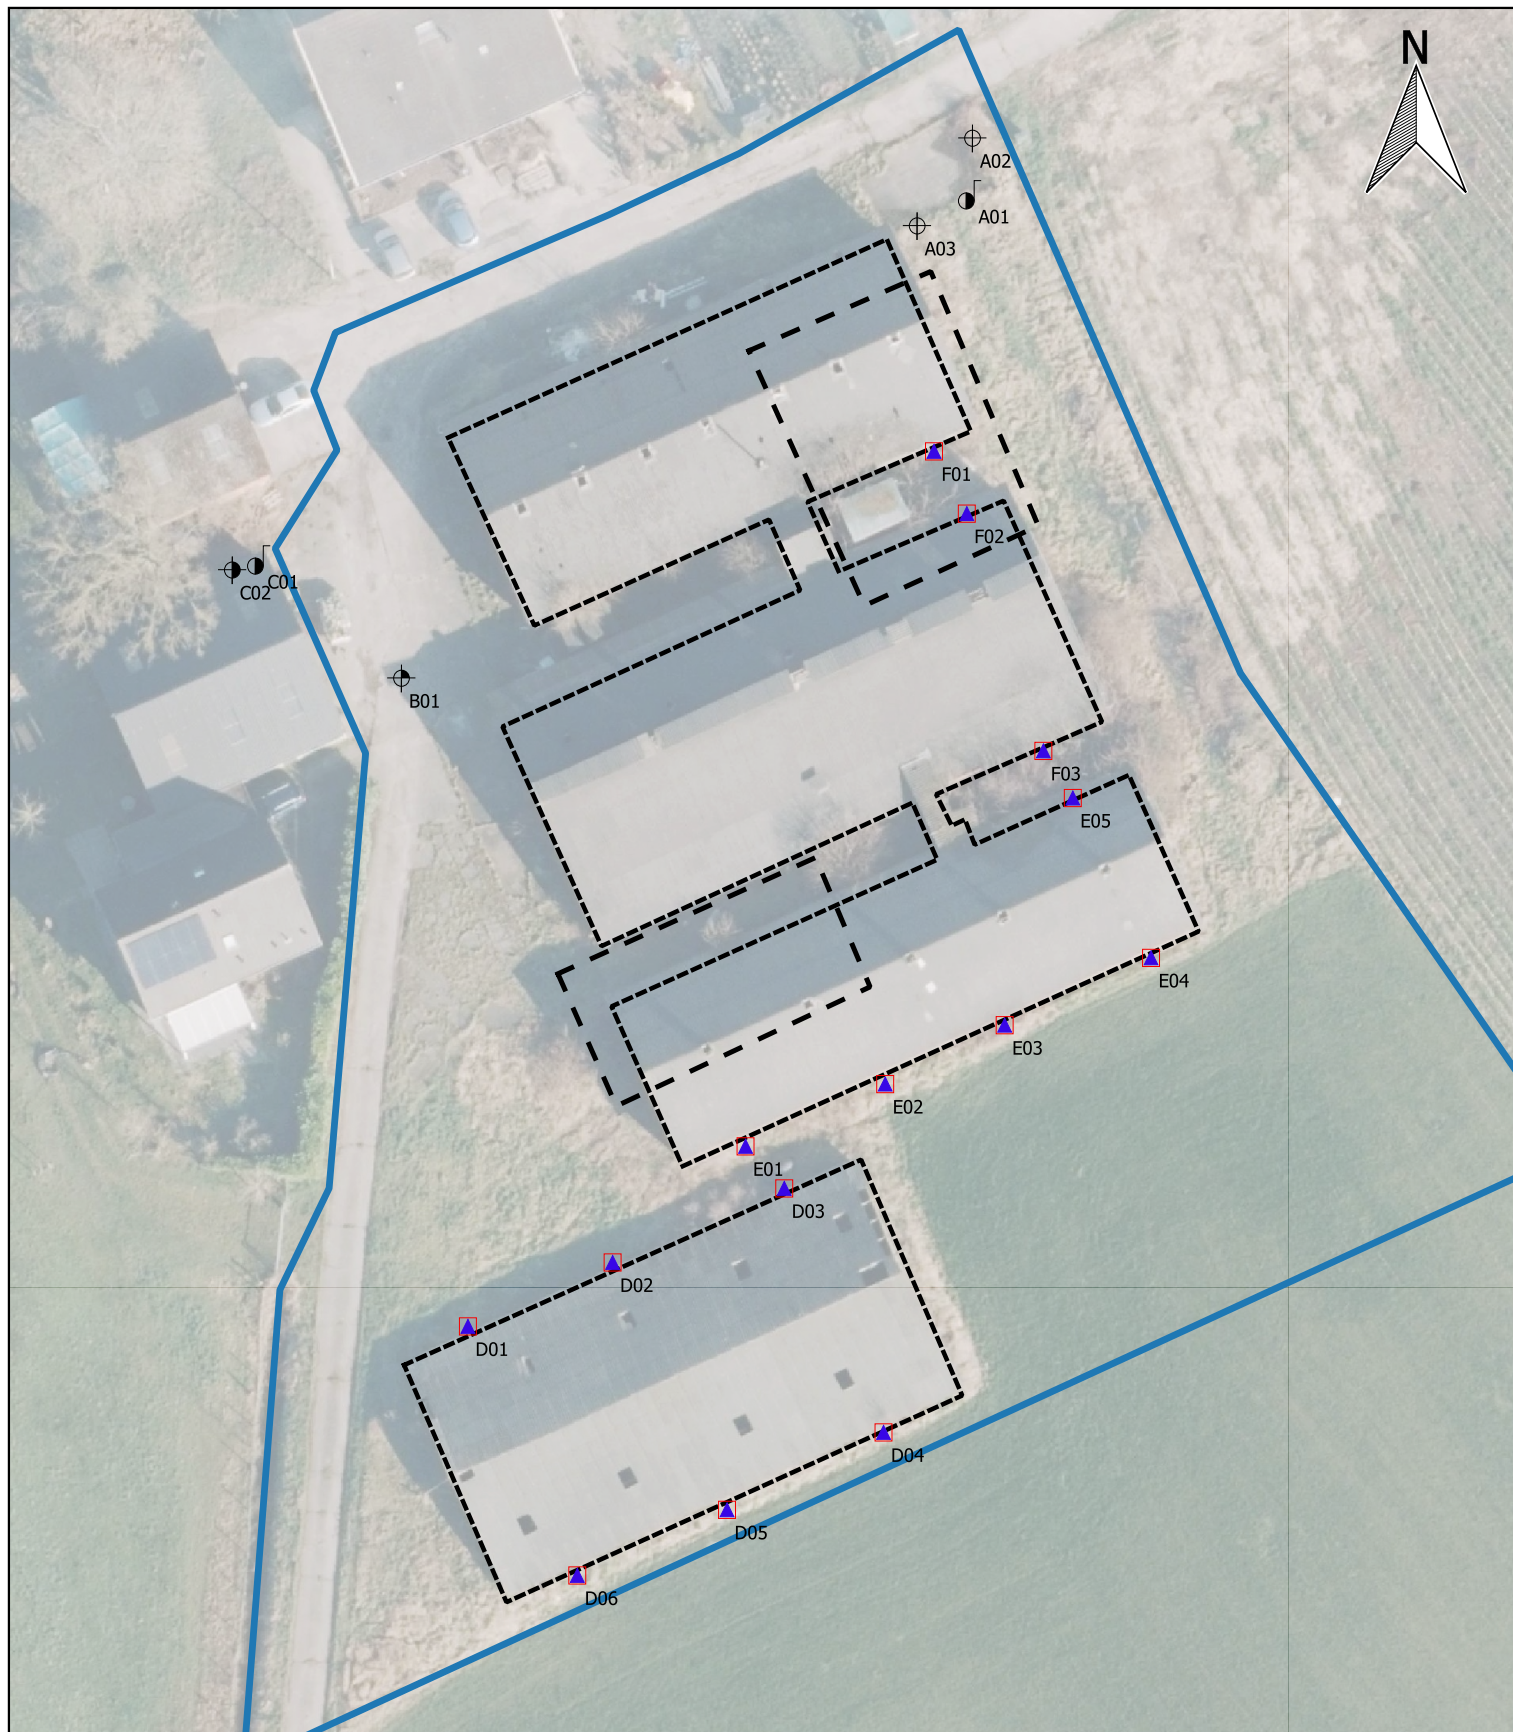
### Situatietekening met monsternamepunten

- Bebouwing
- Locatiegrens
- Toekomstige bebouwing
- Voormalige bebouwing
- Boring tot 0,5 m -mv
- Boring tot 2,0 m -mv
- Peilbuis
- Asbestgat druppelzone
