**RAPPORT VERKENNEND BODEMONDERZOEK**  
**conform NEN 5740**  
Lindeseweg 8 - Vorden

*Locatie:*  
Lindeseweg 8  
7251 NM Vorden

Projectcode: 19053010

Rapportagedatum: 24 oktober 2019

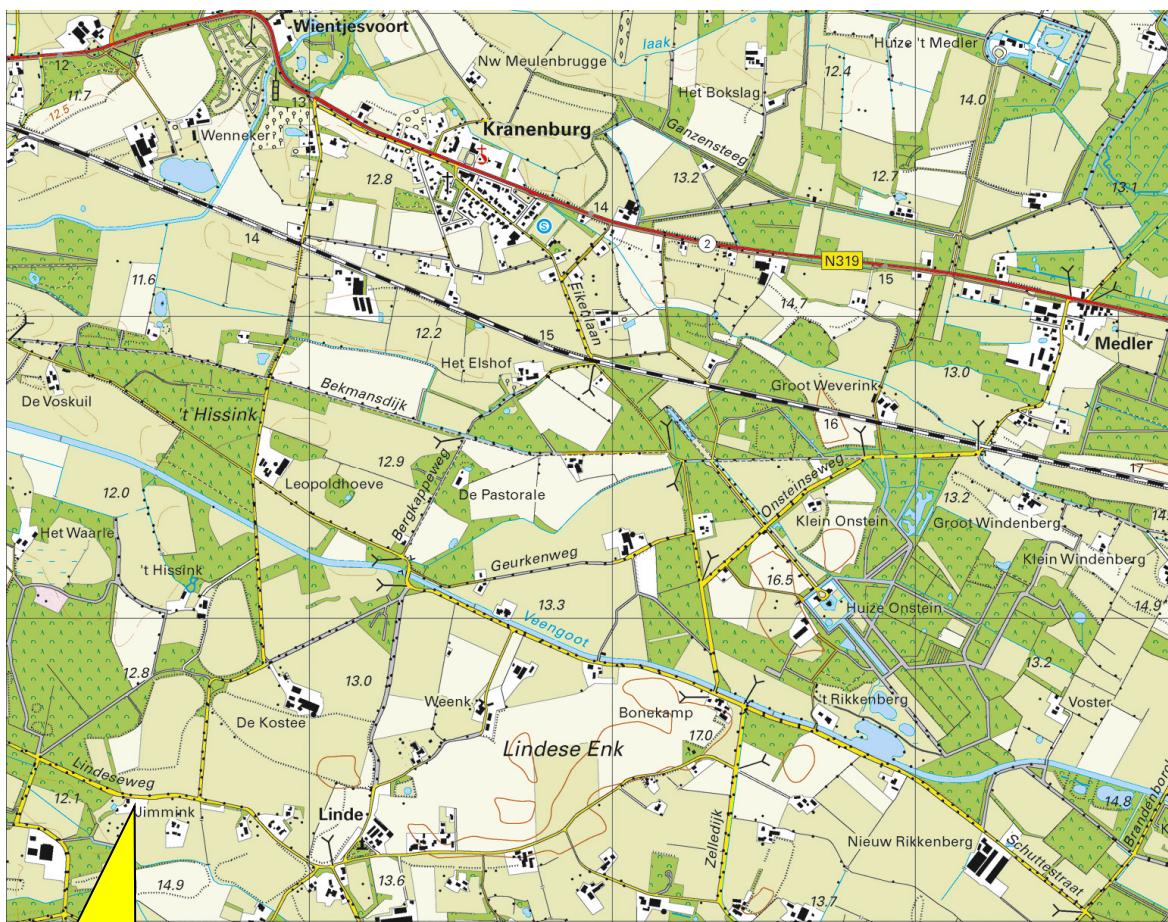
Bijlage I  
Regionale ligging locatie  
Boorplan verkennend bodemonderzoek Kruse Milieu BV, oktober 2019

In bijlage I zijn de regionale ligging van de locatie weergegeven en is het boorplan van Kruse Milieu BV van oktober 2019 weergegeven.

De situering van de monsterpunten is weergegeven op de situatieschets van bijlage I. Tijdens de boorwerkzaamheden is de bodemopbouw beschreven en is de grond zintuiglijk beoordeeld op eventuele aanwezigheid van verontreinigingen. De boorbeschrijvingen zijn weergegeven in bijlage II.

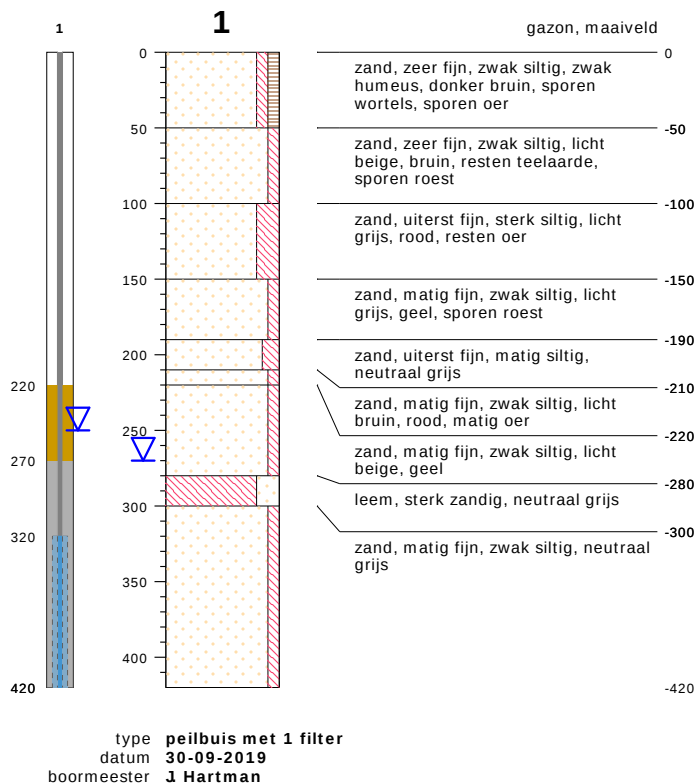
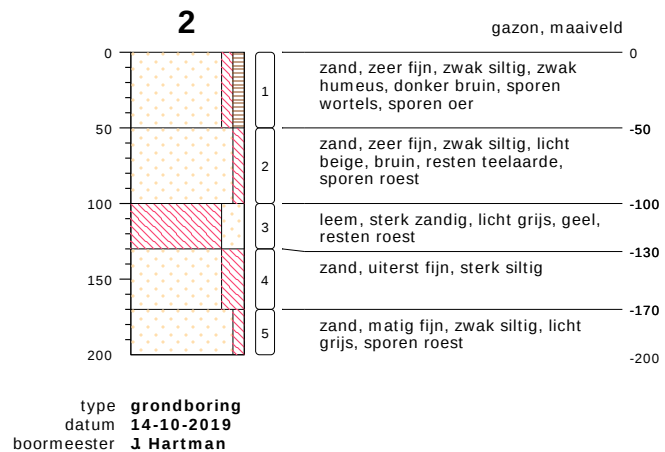
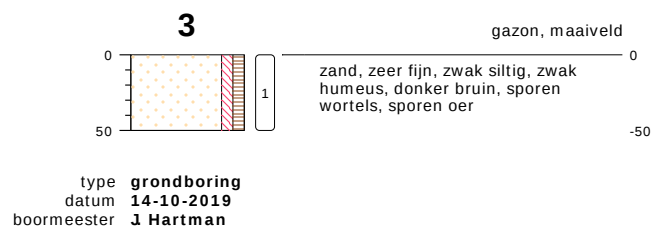
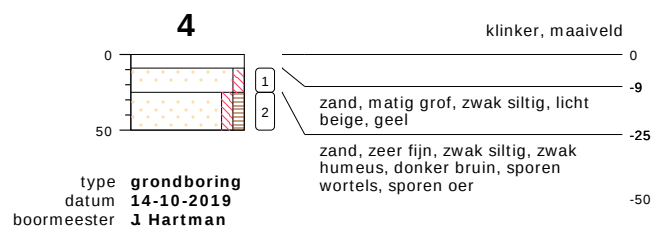
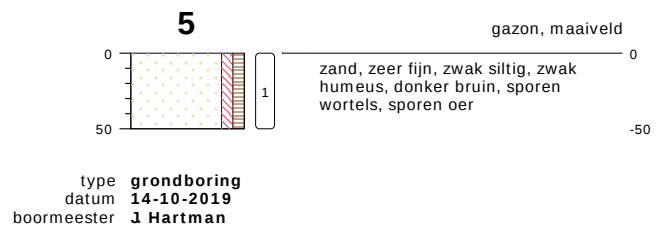
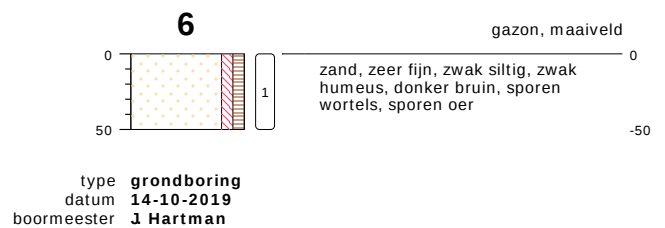
## bodemprofielen schaal 1:50

De bodemopbouw ter plaatse van de onderzoekslocatie is globaal fijn zand. In de boven- en ondergrond zijn roest- en oerhoudende lagen aangetroffen. Er zijn geen bodemvreemde materialen waargenomen, die zouden kunnen duiden op de aanwezigheid van een bodemverontreiniging. Door de veldwerker zijn visueel geen asbestverdachte materialen waargenomen op het maaiveld of in de bodem.

Het terrein is beschouwd als niet verdacht. In totaal zijn er 7 boringen verricht, waarvan één tot 4.20 meter diepte welke is afgewerkt tot peilbuis. Gebleken is dat de bodem globaal bestaat uit fijn zand. In de boven- en ondergrond zijn roest- en oerhoudende lagen aangetroffen. Er zijn geen bodemvreemde materialen waargenomen, die zouden kunnen duiden op de aanwezigheid van een bodemverontreiniging. Door de veldwerker zijn visueel geen asbestverdachte materialen waargenomen op het maaiveld of in de bodem. Het freatische grondwater is in peilbuis 1 aangetroffen op 2.50 meter min maaiveld.
