## Verkendend bodem- en asbestonderzoek

Hessenweg 15 te Hummelo

MM20157

29-9-2020

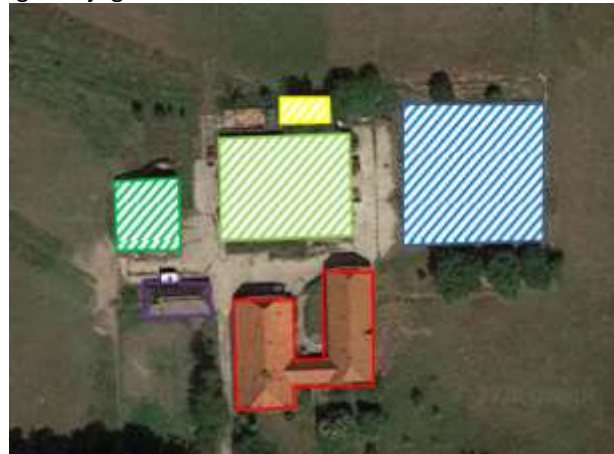
Figuur 2: Weergave te slopen bebouwing

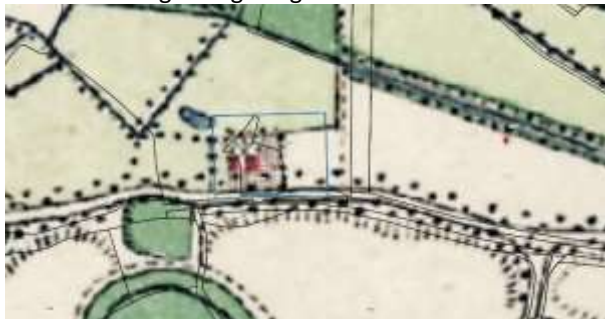
Figuur 3: Historische kaart (1900)

Uit historisch kaartmateriaal is gebleken dat de onderzoekslocatie voor 1900 bebouwd is geraakt. Vanaf 1970 hebben diverse uitbreidingen plaatsgevonden. De historische kaarten uit 1900 en 1950 zijn enigszins verschoven en geven geen goed beeld van de locatie.

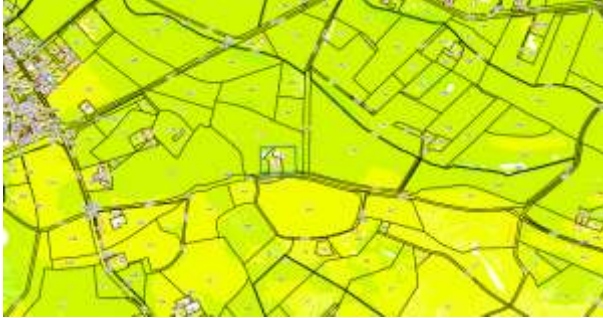
Figuur 11: Weergave AHN

Het maaiveld bevindt zich volgens het Actueel Hoogtebestand Nederland op een hoogte van circa 11,5 m +NAP. De gemiddelde stand van het freatisch grondwater bedraagt  $\pm 9,0$  m +NAP, waardoor het grondwater zich op  $\pm 2,5$  m-mv zou bevinden. Uit de grondwaterkaarten van TNO blijkt dat de regionale grondwaterstromingsrichting noordwestelijk is gericht. De lokale grondwaterstromingsrichting kan plaatselijk worden beïnvloed door sloten, beken, rivieren, rioleringen, onttrekkingen e.d.

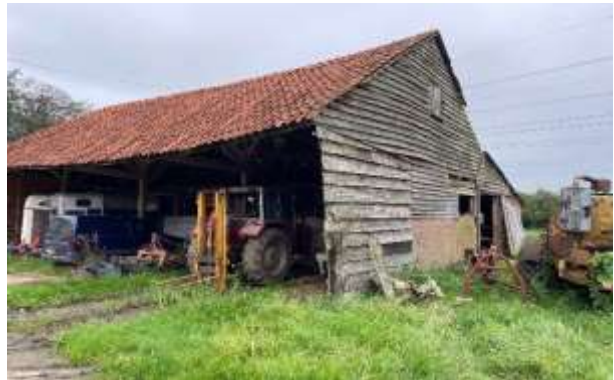
Figuur 14: Overzichtsfoto werktuigenopslag kapschuur

De ligboxstal en werktuigenopslag (kapschuur) hebben asbesthoudende golfplaten. De platen zijn voor zover waarneembaar niet beschadigd. Het regenwater wordt niet overal opgevangen door dakgoten. Hierdoor is de besmetting ter plaatse van de onverharde afwateringszone zeer groot. Zie de hieronder weergegeven foto's van de aanwezige bebouwing.

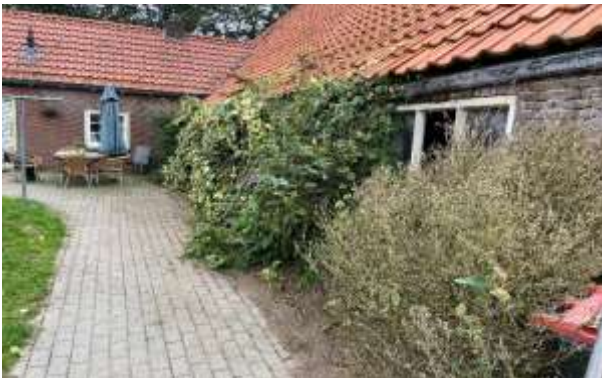
Figuur 15: Locatie ondergrondse opslagtank

In het verleden heeft er een ondergrondse opslagtank op de onderzoekslocatie gelegen. De tank is in de huidige situatie niet langer aanwezig. De bovengrondse dieseltank 'tekening anno 2003' is nimmer in gebruik geweest op de aangegeven locatie.

Ter plaatse van deellocatie D (ondergrondse opslagtank) is een licht verhoogd gehalte minerale olie aangetroffen. Mogelijk is deze veroorzaakt door het lekken of verwijderen van de opslagtank. Het aangetoonde gehalte overschrijdt het criterium voor een nader bodemonderzoek niet.

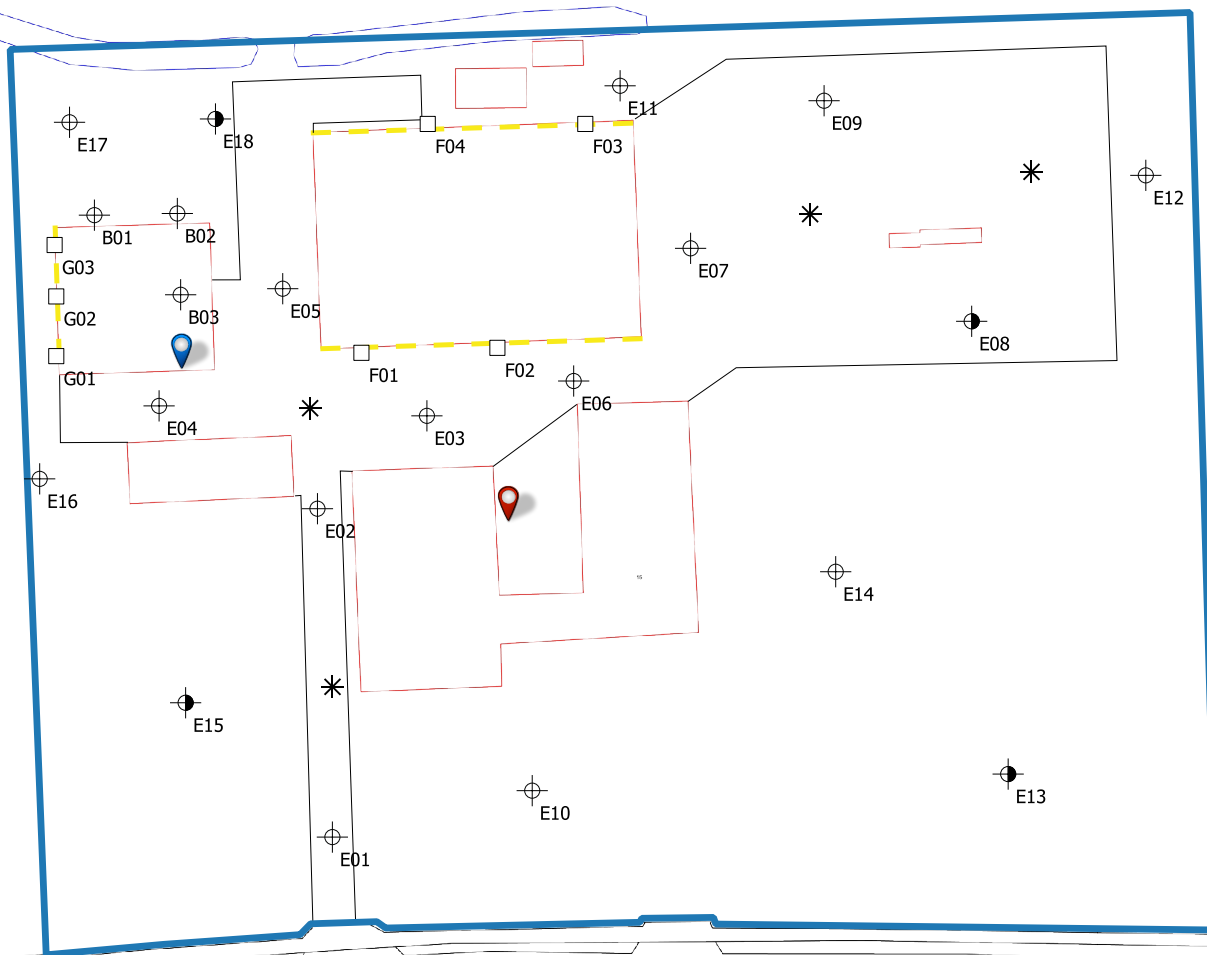
BIJLAGE: 3A

- Locatiegrens plangebied
- Bebouwing
- Druppelzone
- \* Beton
- 📍 Bovengrondse tank
- 📍 Ondergrondse tank
- ⊕ Boring tot 0,5 m -mv
- ⊕ Boring tot 2,0 m -mv
- Peilbuis
- Asbestgat

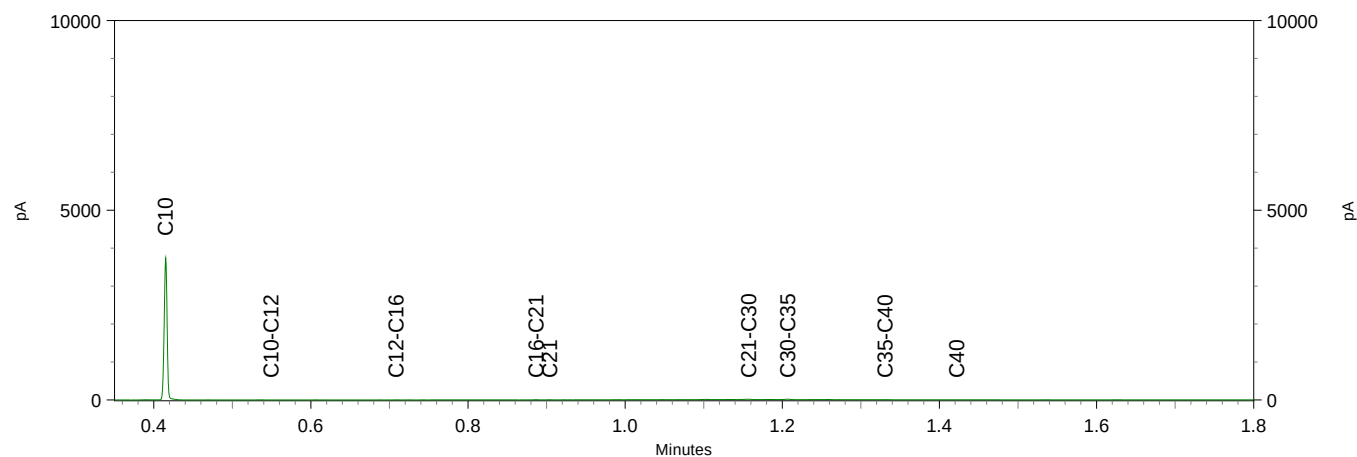
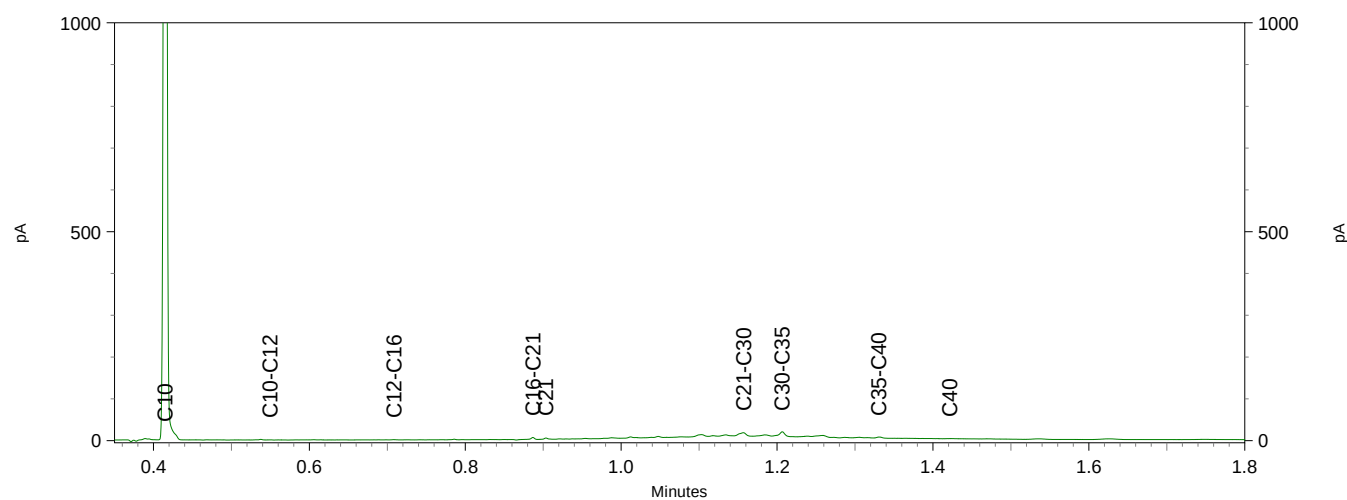
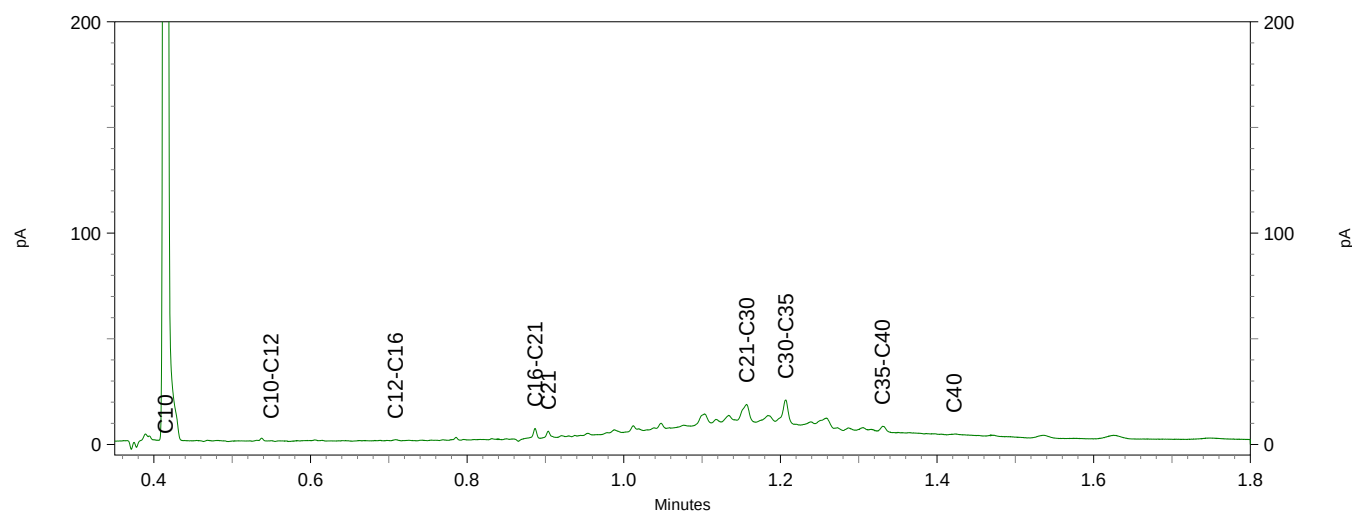
Sample description.: A-MM01, A01: 0-40, A02: 0-50, A03: 0-50

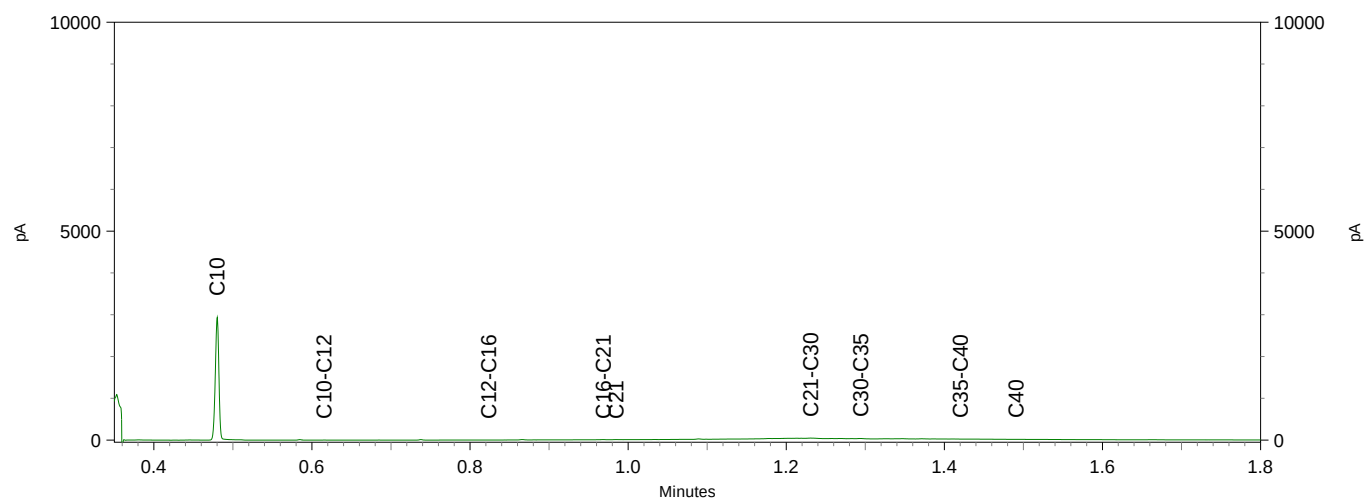
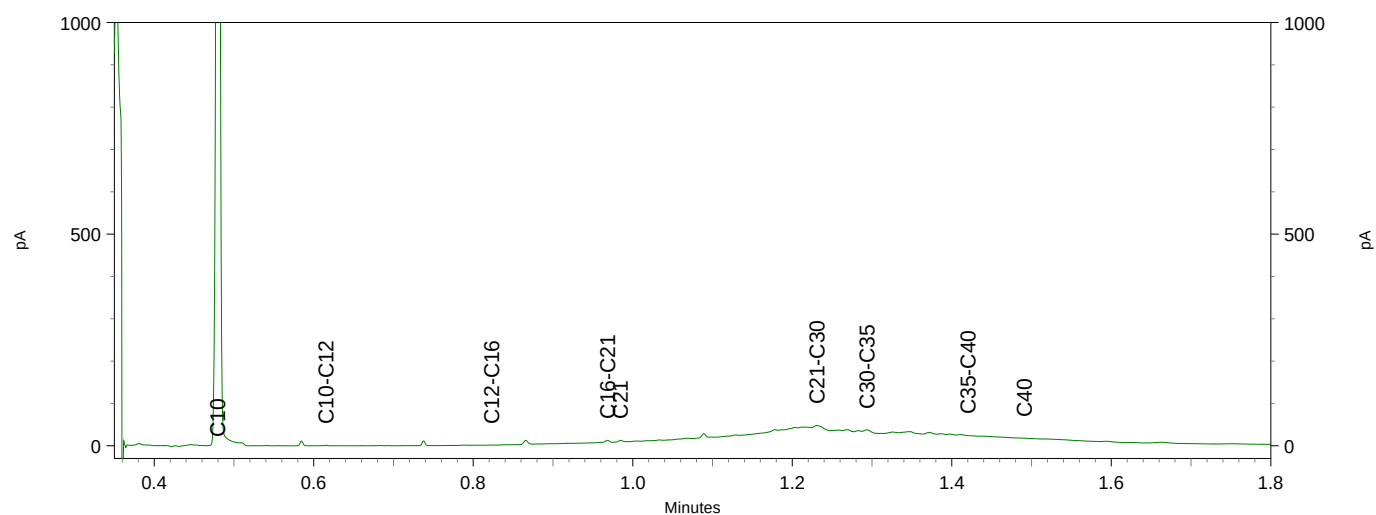
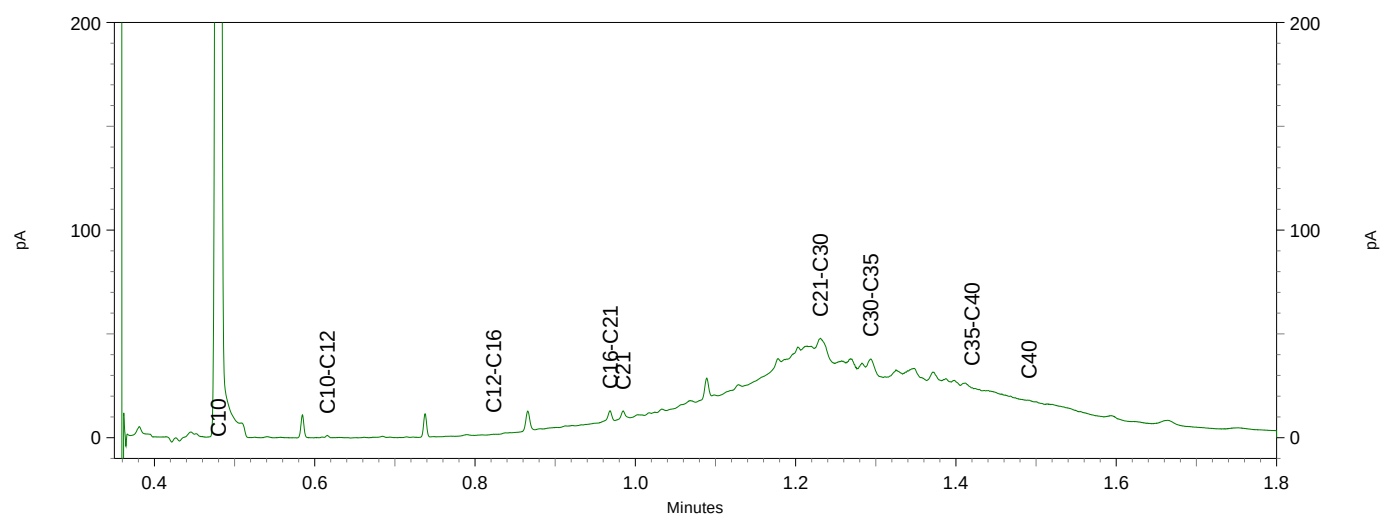
Sample description.: B-MM02, B01: 0-50, B02: 0-50, B03: 0-50

Ter plaatse van deellocatie B (werktuigenopslag kapschuur) is een licht verhoogd gehalte minerale olie aangetroffen. Mogelijk is deze veroorzaakt door het historisch gebruik van de locatie (lekken en/of morsen). Het aangetoonde gehalte overschrijdt het criterium voor een nader bodemonderzoek niet.

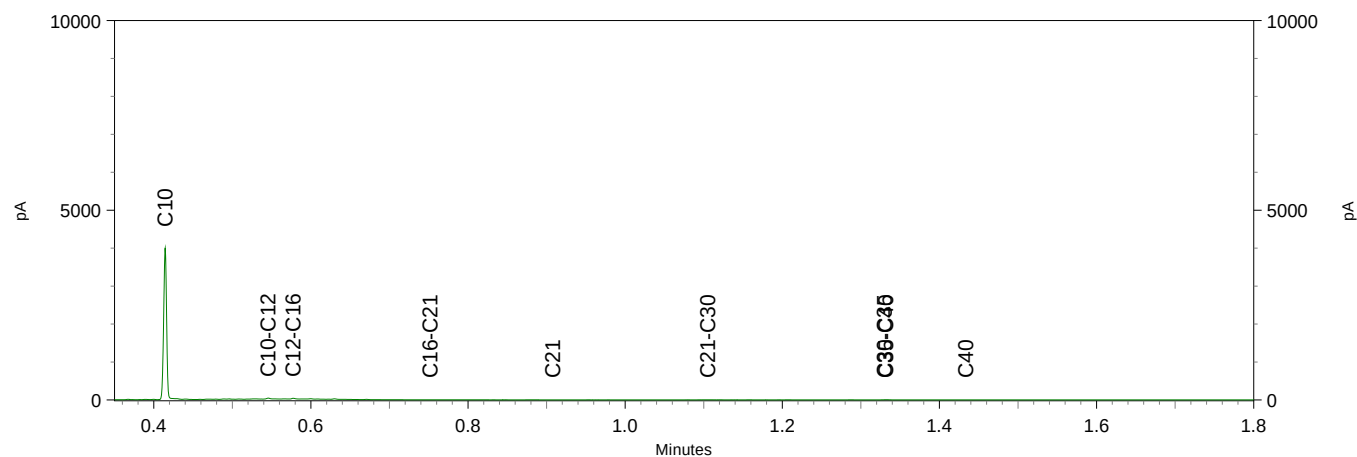
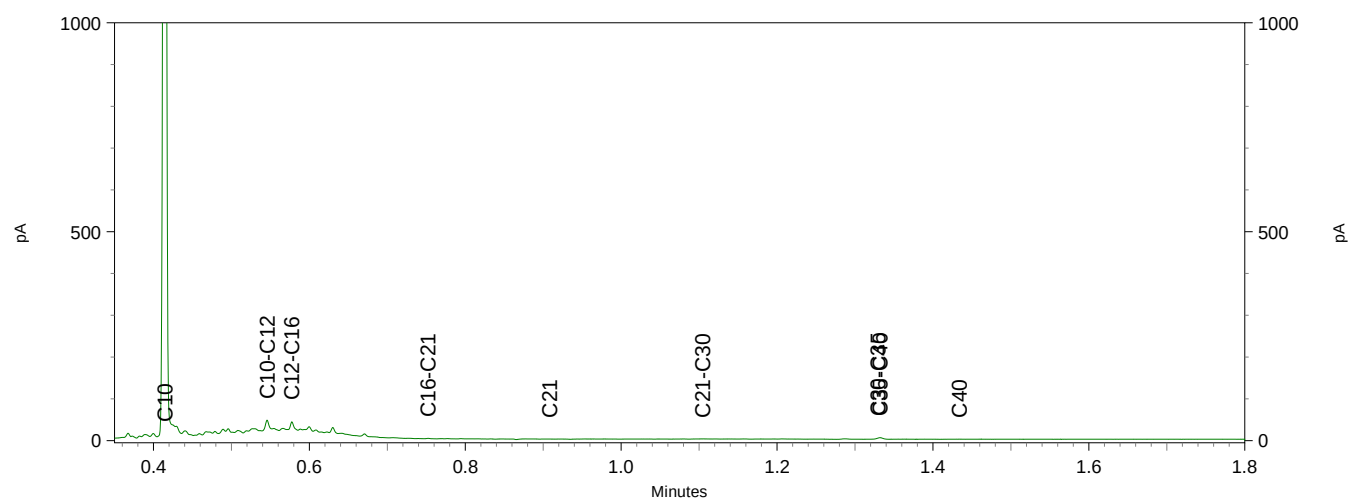
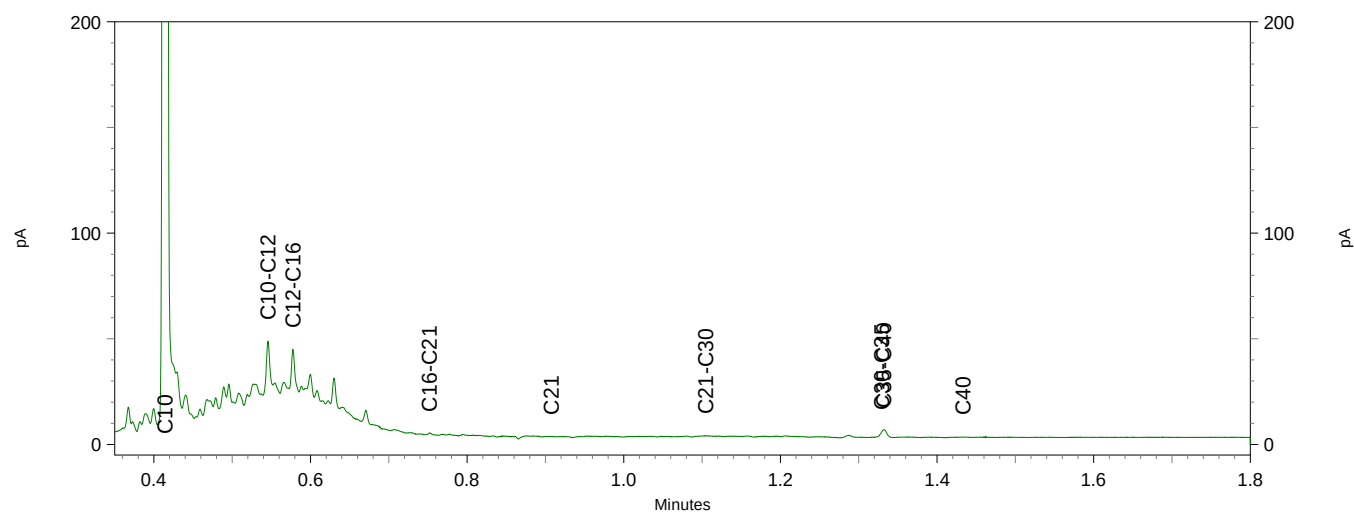
Sample description.: D01, D01: 130-160

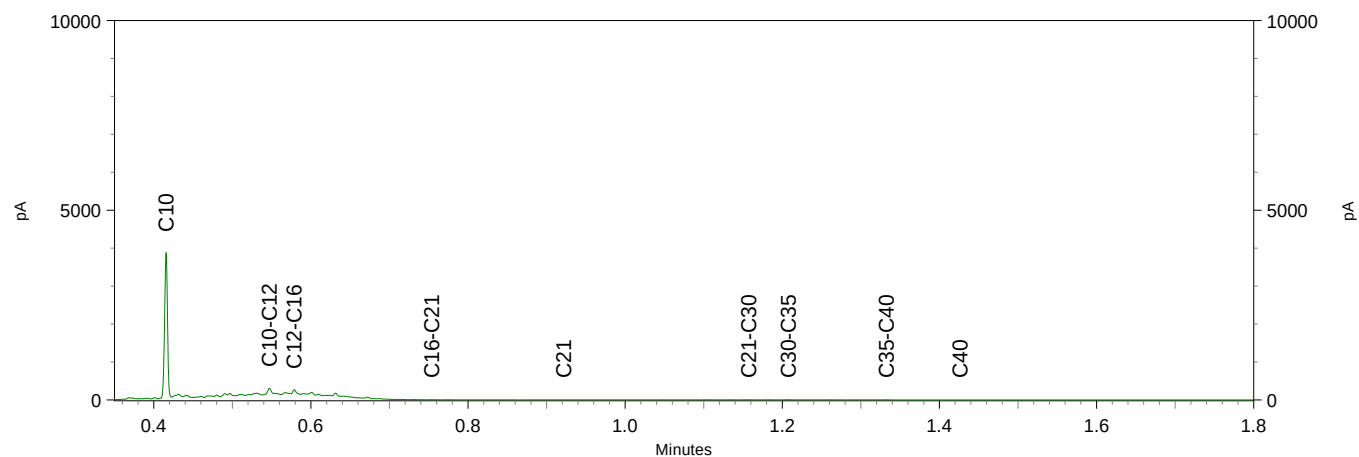
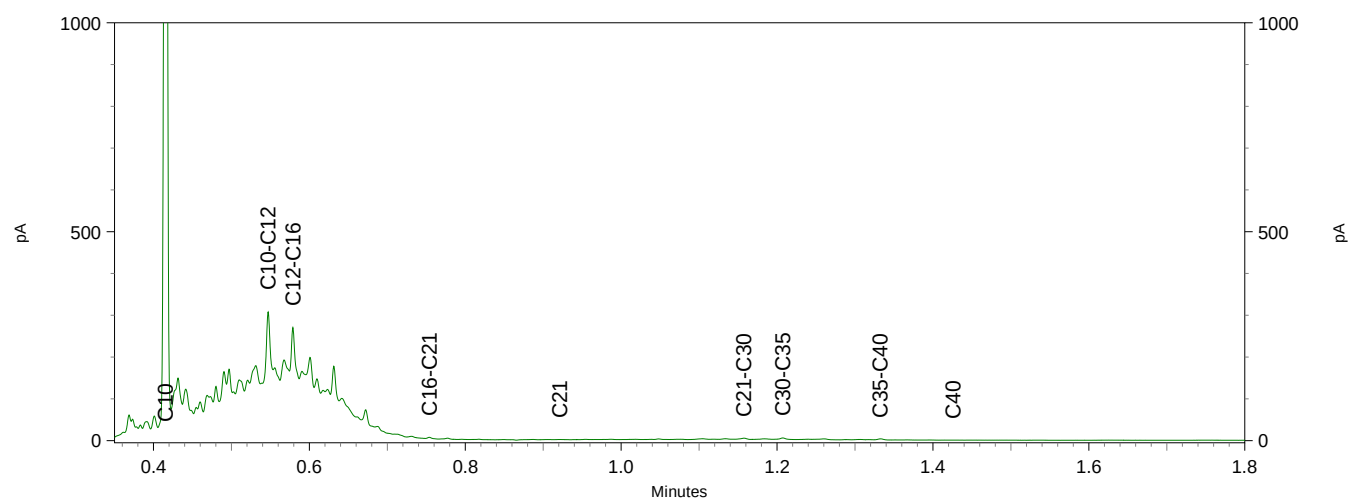
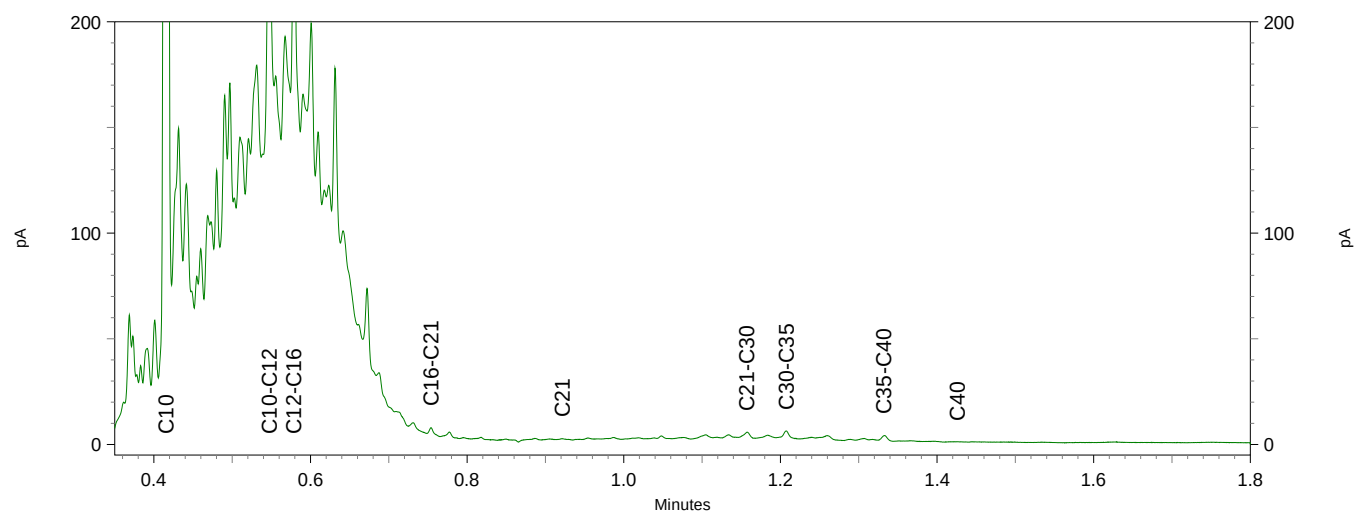
Sample description.: D02, D02: 150-200

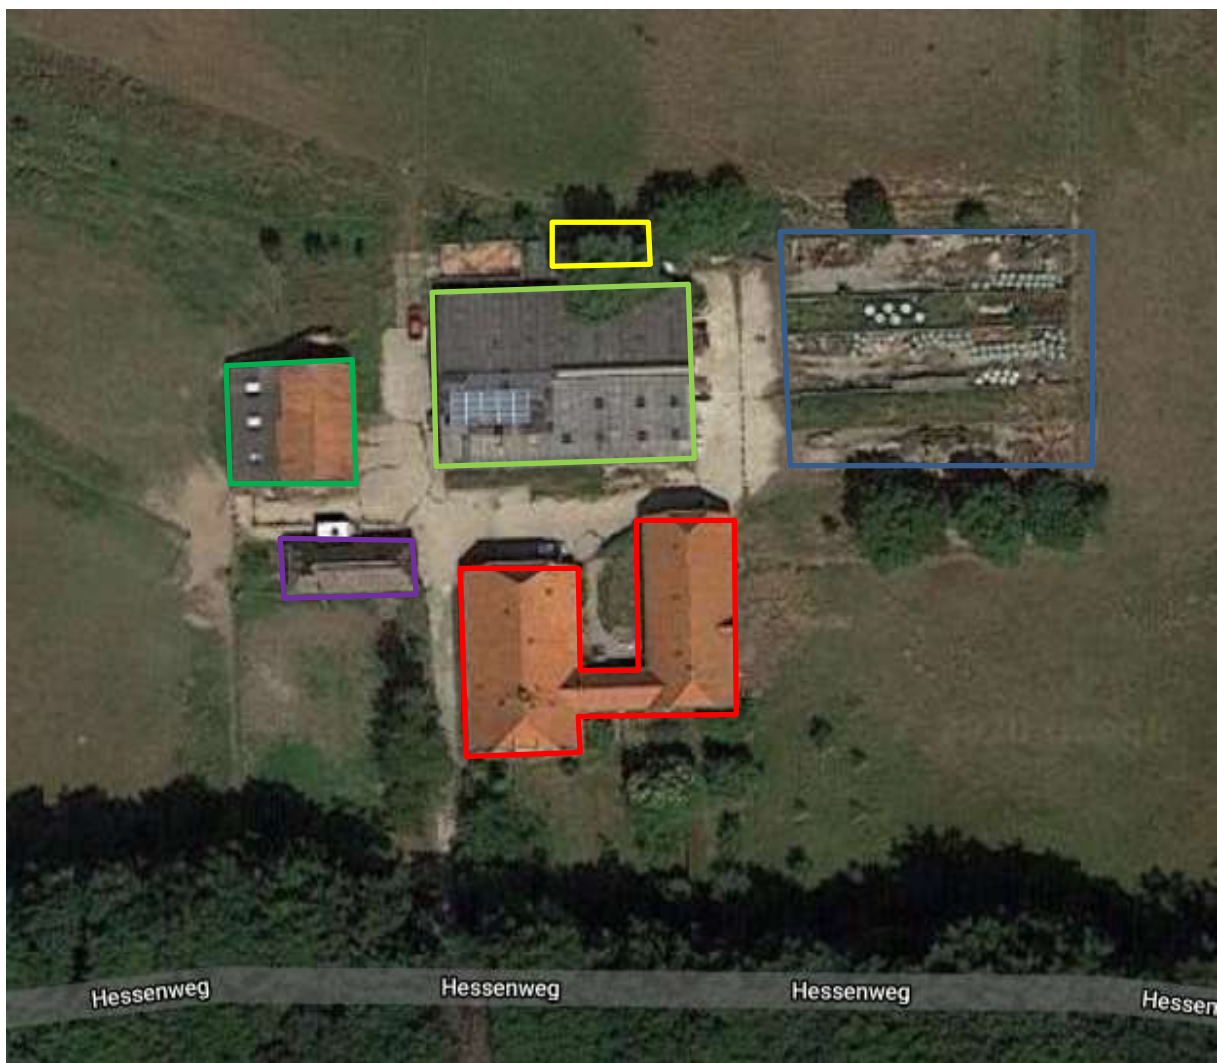
*Luchtfoto bestaande situatie Hessenweg (bron: Google Maps)*

Op het agrarisch bouwperceel Hessenweg 15 Hummelo zijn verschillende gebouwen, een vaste mestplaat en sleufsilos aanwezig. Zie volgende luchtfoto. De agrarische activiteiten zijn in 2004 beëindigd. De situatie op het perceel Hessenweg 15 Hummelo bestaat uit:

- Boerderij met tussenlid en een aangebouwde schuur (rood omlijnd);
- Paardenstallen (paars omlijnd) met een oppervlakte van 96 m<sup>2</sup>;
- Stal/werktuigenloods (donkergroen omlijnd) met een oppervlakte van 273,42 m<sup>2</sup>;
- Ligboxenstal (lichtgroen omlijnd) met een oppervlakte van 653,12 m<sup>2</sup>;
- Voeropslag/kuilplekken 3 stuks van elk 7,5m x 35m (blauw omlijnd) met een gezamenlijke oppervlakte van 262 m<sup>2</sup> (volledigheidshalve wordt opgemerkt dat het gebied globaal is aangegeven waarbinnen de 3 betonplaten liggen) ;
- Werktuigenberging (geel omlijnd) met een oppervlakte van 50 m<sup>2</sup>.

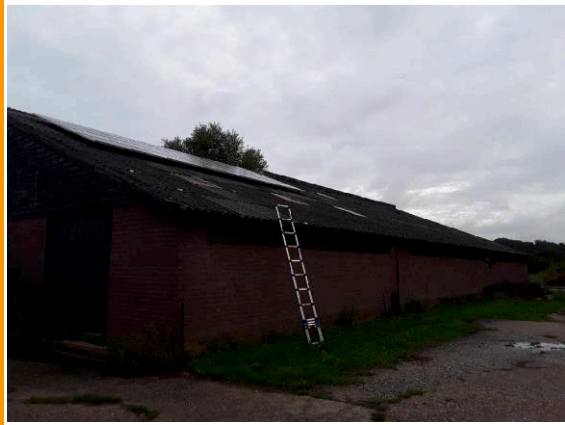
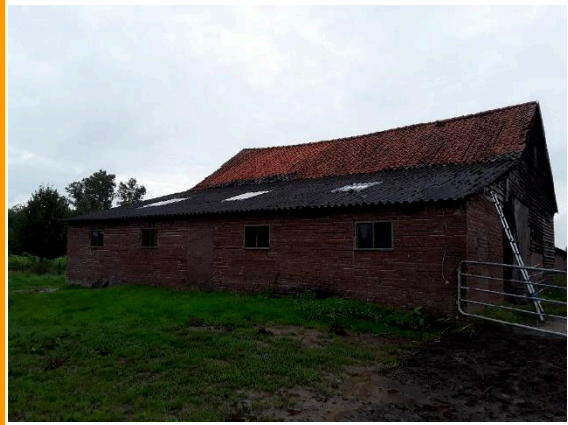
## Vrij-1

| Opmerkingen | Enkele golfplaten op het dak zijn voorzien van een stempel met een code (NT). Deze niet sorteren, maar als asbesthoudend verwijderen. |

| Plaats van voorkomen | Dak schuur-1 |

| Voorwaarden verwijdering | Zie SMA-rt afdruk in bijlage F |
