Projectnaam       Brunsveldweg 9 Zelhem  
Titel                Verkennd bodem- en asbestonderzoek Brunsveldweg 9 te Zelhem  
Projectnummer     77702  
Opdrachtgever     Staatsbosbeheer  
                      Divisie Grond en Gebouwen, afdeling Grondzaken  
                      t.a.v. de  
                      Binnensingel 3  
                      7411 PL Deventer

Ons kenmerk       R01-77702-JVO  
Status             Definitief  
Versienummer     1  
Datum             17 april 2019

## **Verkennd bodem- en asbestonderzoek**

## **Brunsveldweg 9 te Zelhem**

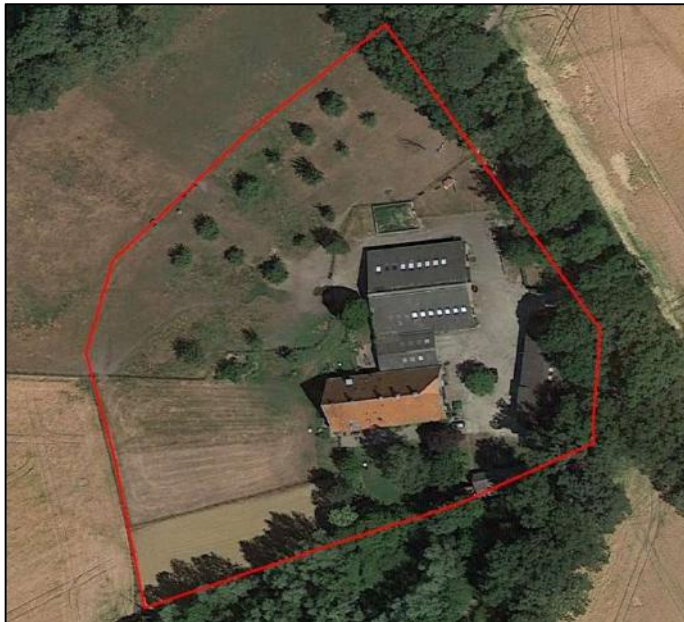
Figuur 2.1: Ligging projectlocatie

Het perceel is gelegen in het buitengebied van de gemeente Zelhem ten oosten van IJzevoorde. Het gebied is dunbevolkt. In de nabijheid zijn enkele boerderijen gevestigd. Het betreft een grotendeels agrarisch gebied met enkele bospercelen.

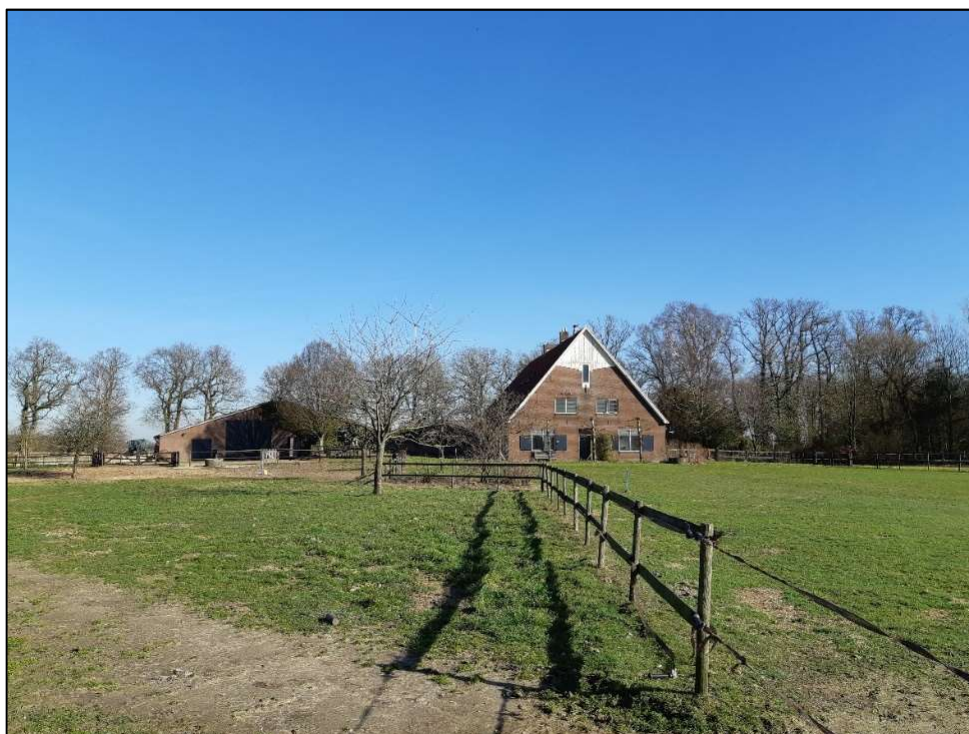
**Figuur 2.2** Overzichtsfoto vanaf westzijde.

Aan de oostzijde van het terrein is een opstal aanwezig die in gebruik is geweest als werkschuur en stallingsruimte. Ten westen van de werkschuur was tevens de dieseltank in een lekbak gesitueerd. Ten zuiden van deze werkschuur heeft een oprit met betonverharding gelopen van het woonhuis naar de Brunsveldweg. Aan de zuidzijde van het terrein zijn opstallen aanwezig die hebben gediend als voorziening (kookegelegenheid, douche/wc) voor de voormalige camping. Het zuidelijke gebouw met dakpanbedekking is het woonhuis (zie figuur 2.1). De schuren ten noorden van het woonhuis zijn gebruikt voor de stalling van paarden en mogelijk ook voor andere agrarische doeleinden. Ten westen van de bebouwing liggen weilanden. Zie ook tekening 77702-07 in bijlage 3.
