## **Verkennd bodemonderzoek**

**Braamhorstweg 4 te Halle**

MM23118

Montferland Milieu B.V.

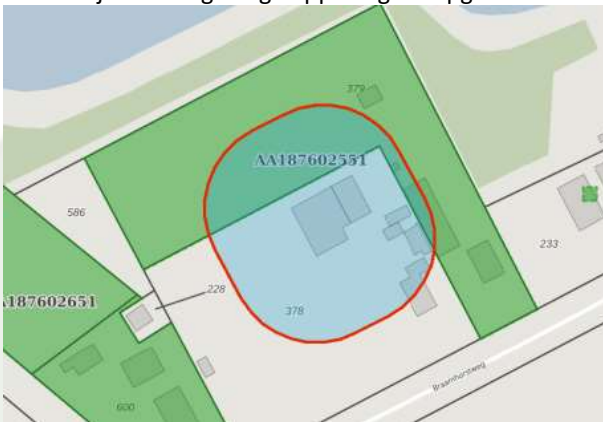
Figuur 7: Weergave omgevingsrapportage

Uit informatie van het provinciaal informatiesysteem blijkt dat er geen historische activiteiten van het perceel bekend zijn. De omgevingsrapportage is opgenomen in bijlage 9.

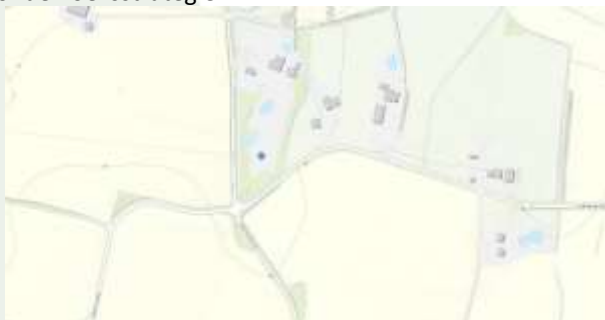
Figuur 9: Voorgaande onderzoeken

In 1997 is door Van der Poel Consult B.V. een verkennend bodemonderzoek uitgevoerd. Dit is gerapporteerd onder projectnummer: 1.9710.288. Destijds werden er zowel in de boven- als ondergrond geen verhoogde gehalten aangetoond. Het grondwater bleek licht verontreinigd met chroom en toluen. In de directe omgeving van de projectlocatie zijn geen relevante bodemverontreiniging aanwezig die eventueel invloed hebben op de onderzoeksstrategie.

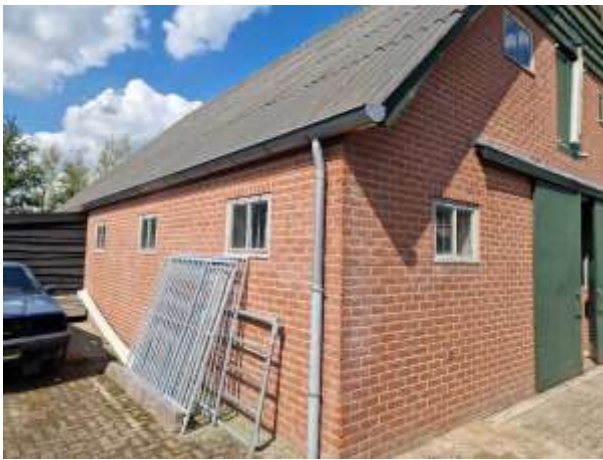
Figuur 11: Toekomstige woonlocatie

Bij de locatie inspectie zijn geen bijzonderheden waargenomen. De onderzoekslocatie werd aangetroffen zoals op basis van het vooronderzoek kon worden verwacht. Het asbesthoudende dak is reeds vervangen. Rondom de bebouwing is ook in het verleden een klinkerverharding aanwezig. De kans op besmetting met het maaiveld was zeer klein.

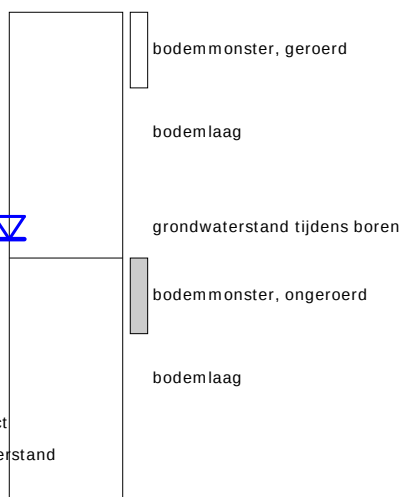
## BORING

links= cm-maaiveld

rechts= cm+ NAP
