VERKENNEND BODEMONDERZOEK EN  
ONDERZOEK ASBEST IN BODEM

HUMMELOSEWEG 8

TE ZELHEM

| <b>Datum</b> | 19 januari 2018 |

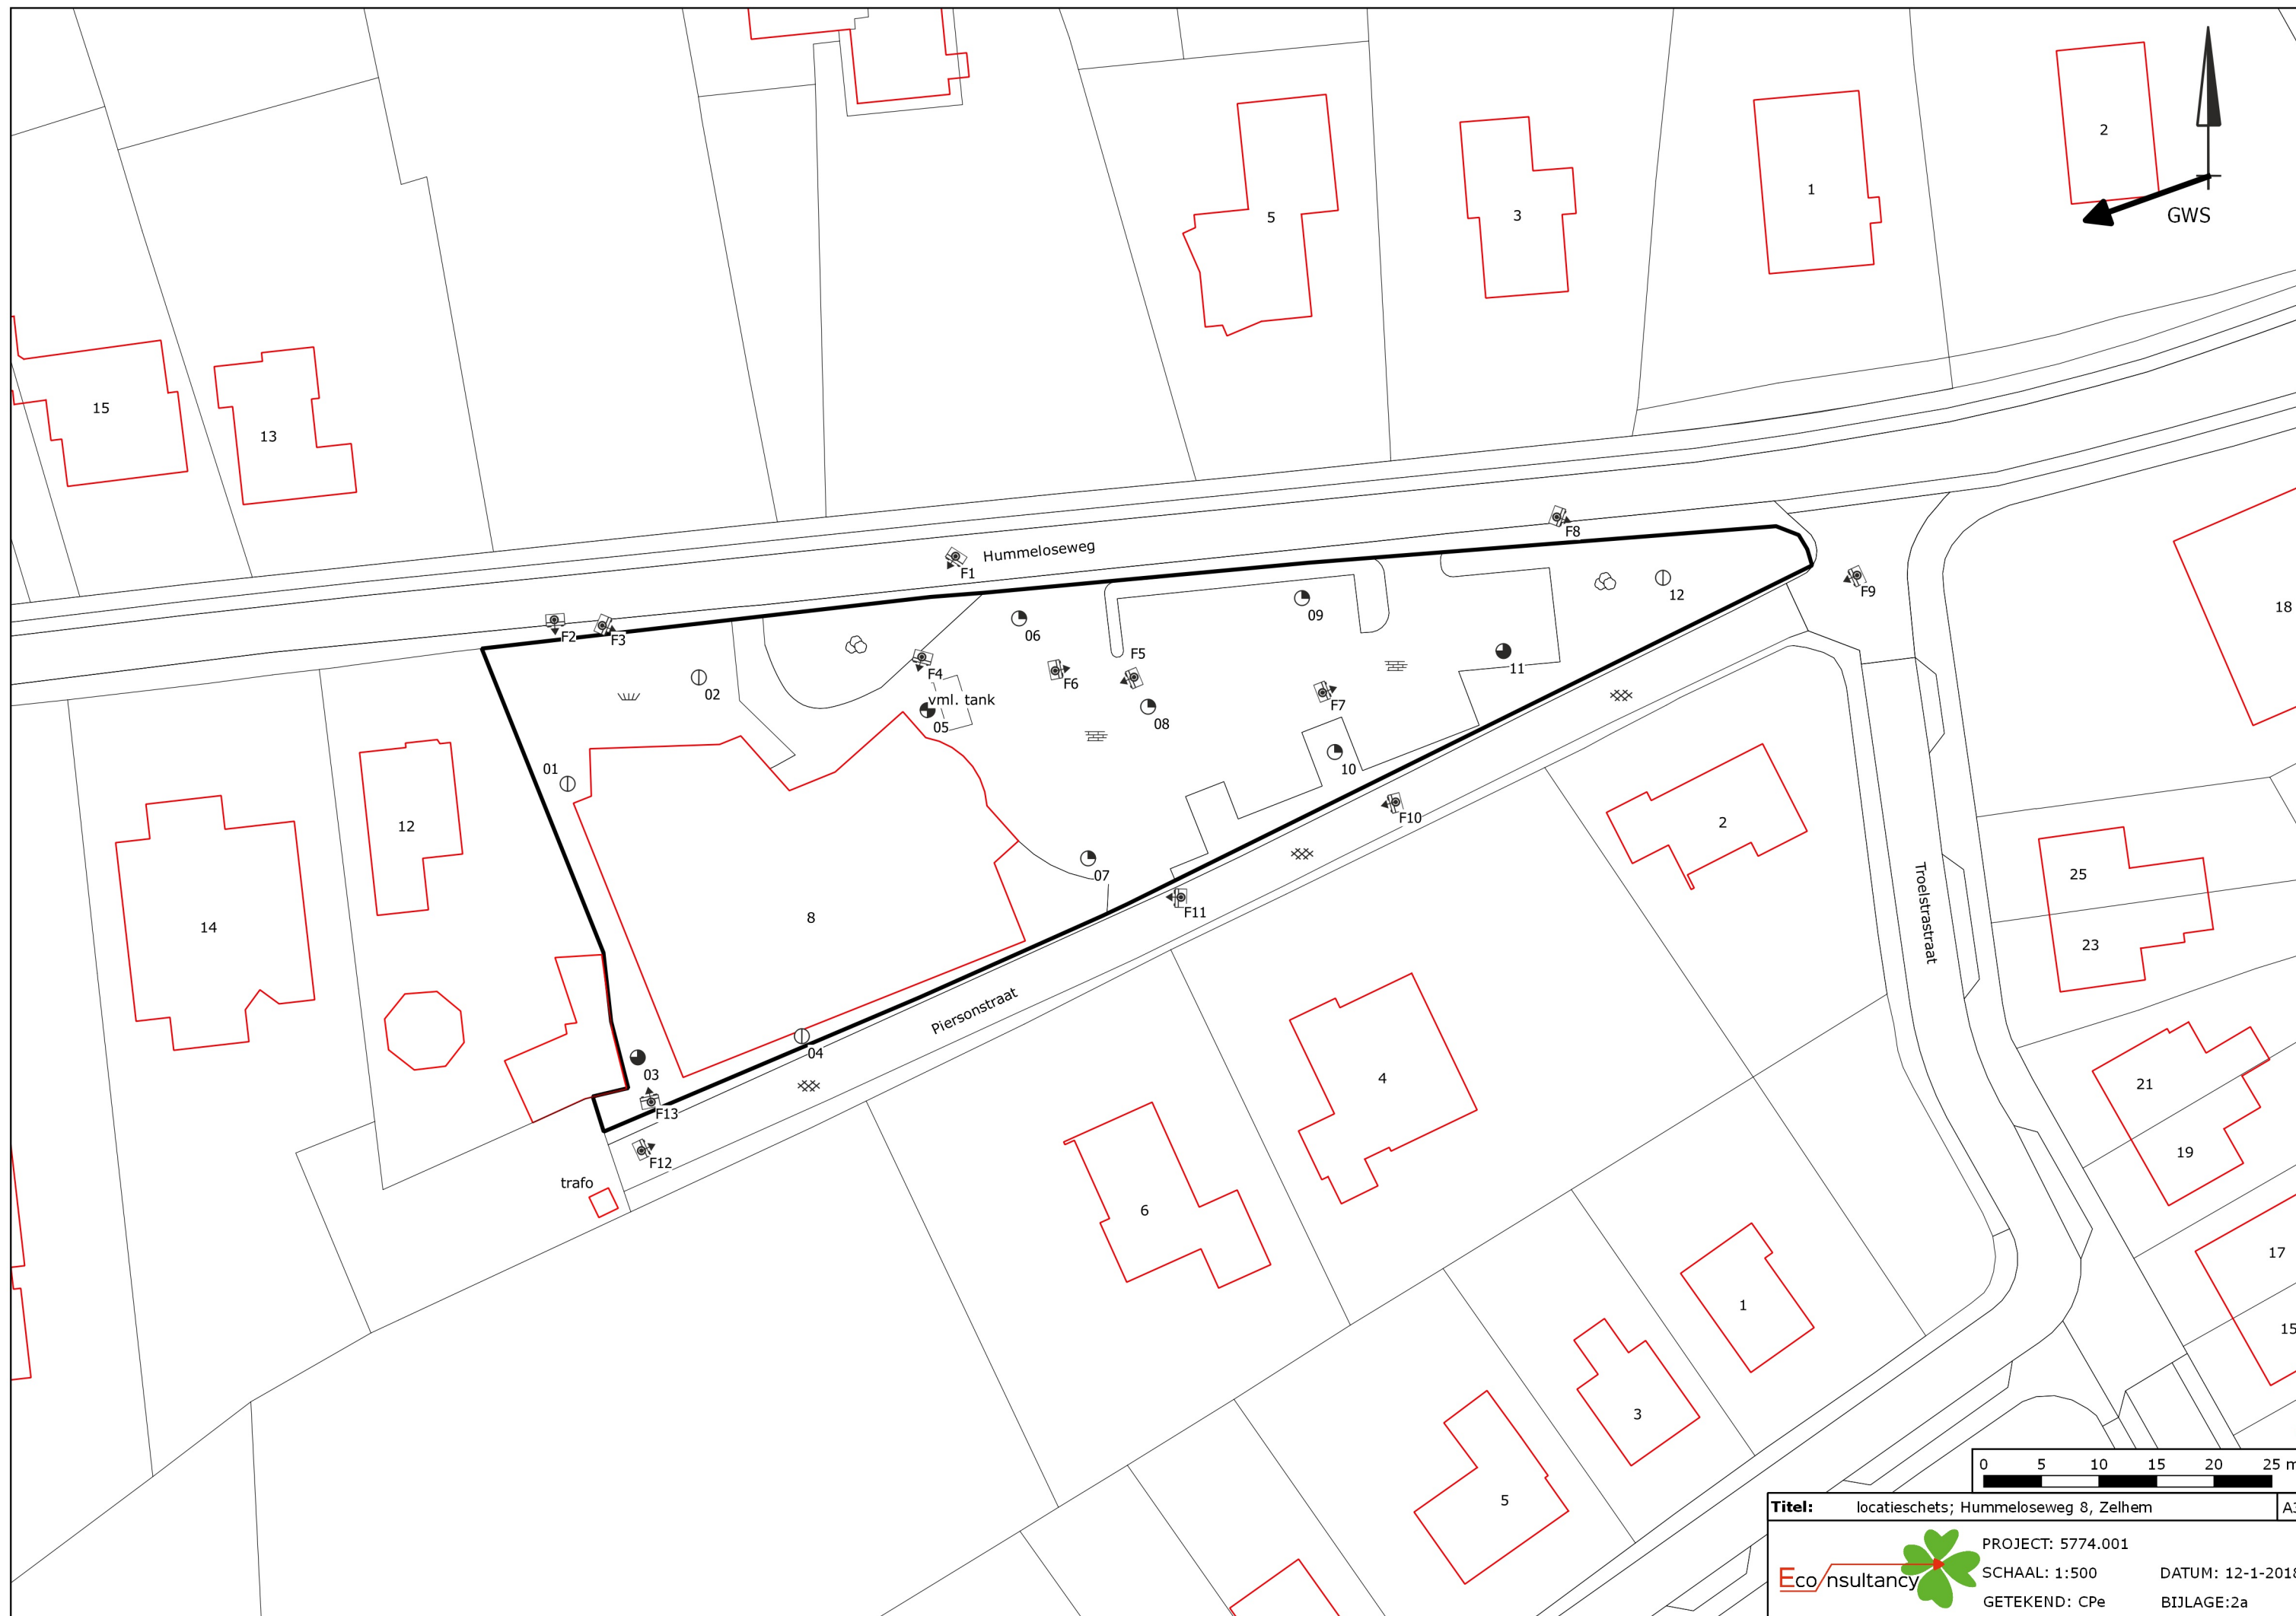
Momenteel is de locatie deels bebouwd. Het terrein werd tot kort geleden gebruikt door de Rabobank. Het terrein is deels verhard met klinkers. In bijlage 2a is de huidige situatie op een locatieschets weergegeven. Bijlage 2b bevat enkele foto's van de onderzoekslocatie.
