**Waterparagraaf**  
**Tarwestraat in Halle, gemeente Bronckhorst**

**Datum**                    15 maart 2024  
**Versie**                    02  
**Status**                    Definitief

**Watertoets**  
**Tarwestraat in Halle, gemeente Bronckhorst**

## Infiltratieonderzoek

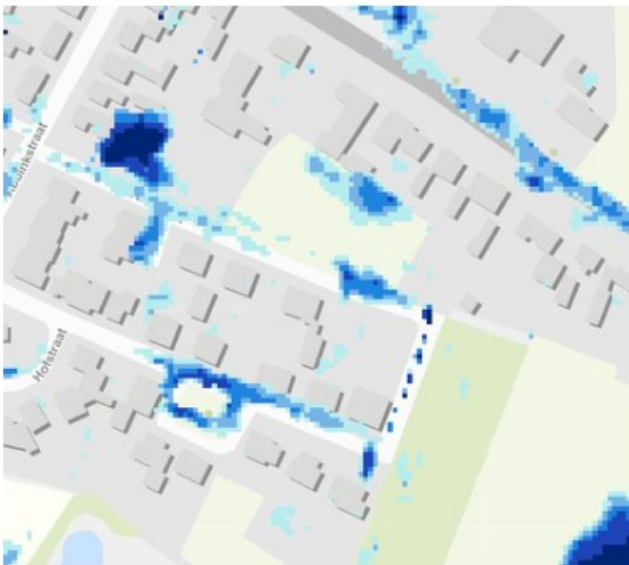
Afbeelding 4 Waterdiepte bui 70 mm / 2 uur

De klimaateffectatlas laat zien dat de waterdiepte op de projectlocatie bij een bui van 140 mm in 2 uur ca. 20 tot 30 cm is. Ook bij een bui van 70 mm in 2 uur tijd zijn er nog steeds plekken met water op straat.

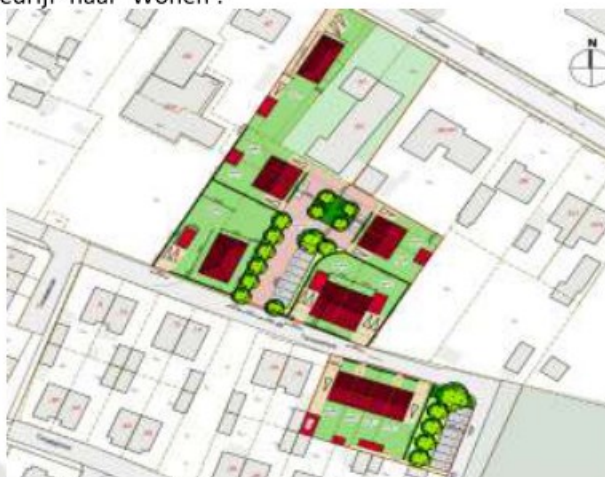
Figuur 2: Weergave Beoogde situatie

De onderzoekslocatie is gelegen aan de rand van Halle. De onderzoekslocatie is in de huidige situatie grotendeels braakliggend. De initiatiefnemer is voornemens nieuwbouw op het braakliggend terrein te realiseren en de bestemming van nr. 91-93 te wijzigen van 'Detailhandel/bedrijf' naar 'Wonen'.

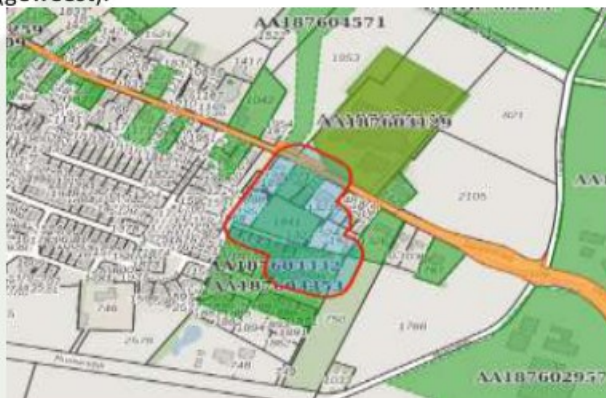
Figuur 7: Weergave omgevingsrapportage

Uit informatie van het provinciaal informatiesysteem blijkt dat er op nr. 91 een fietsen- en bromfietsengroothandel, metaalwarenfabriek, rijwielreparatiebedrijf en smederij op de locatie aanwezig is (geweest).

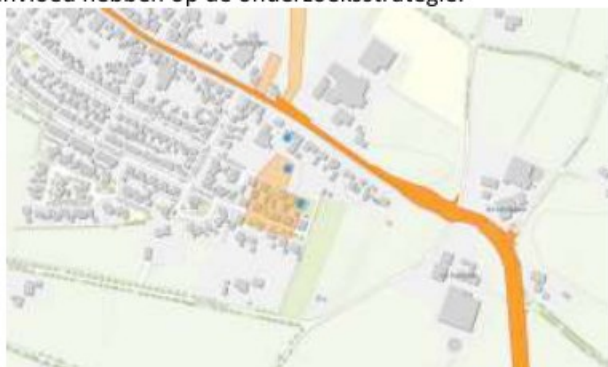
Figuur 9: Voorgaande onderzoeken

Ten noorden van de onderzoekslocatie is in oktober 2003 door Van der Poel Consult B.V. een verkennend bodemonderzoek uitgevoerd. Dit is gerapporteerd onder projectnummer: 1.310.292. Destijds werden er in de bovengrond licht verhoogde gehalten aan PAK aangetoond. In de ondergrond en in het grondwater werden geen verhoogde gehalten aangetoond.

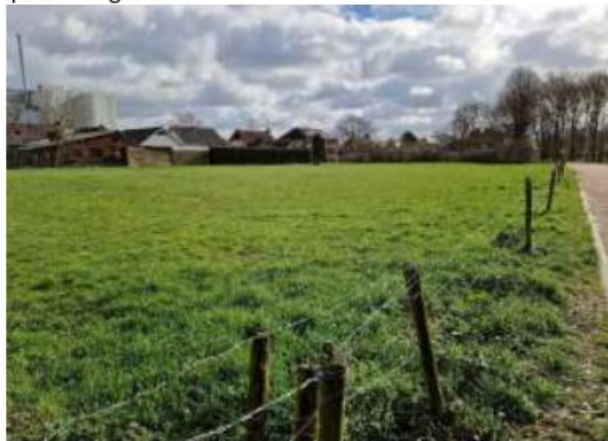
Figuur 11: Nieuwbouwlocatie A

Bij de locatie inspectie zijn geen bijzonderheden waargenomen. De onderzoekslocatie werd aangetroffen zoals op basis van het vooronderzoek kon worden verwacht. Ter plaatse van huisnummer 93 is een met puinverharde oprit waargenomen.

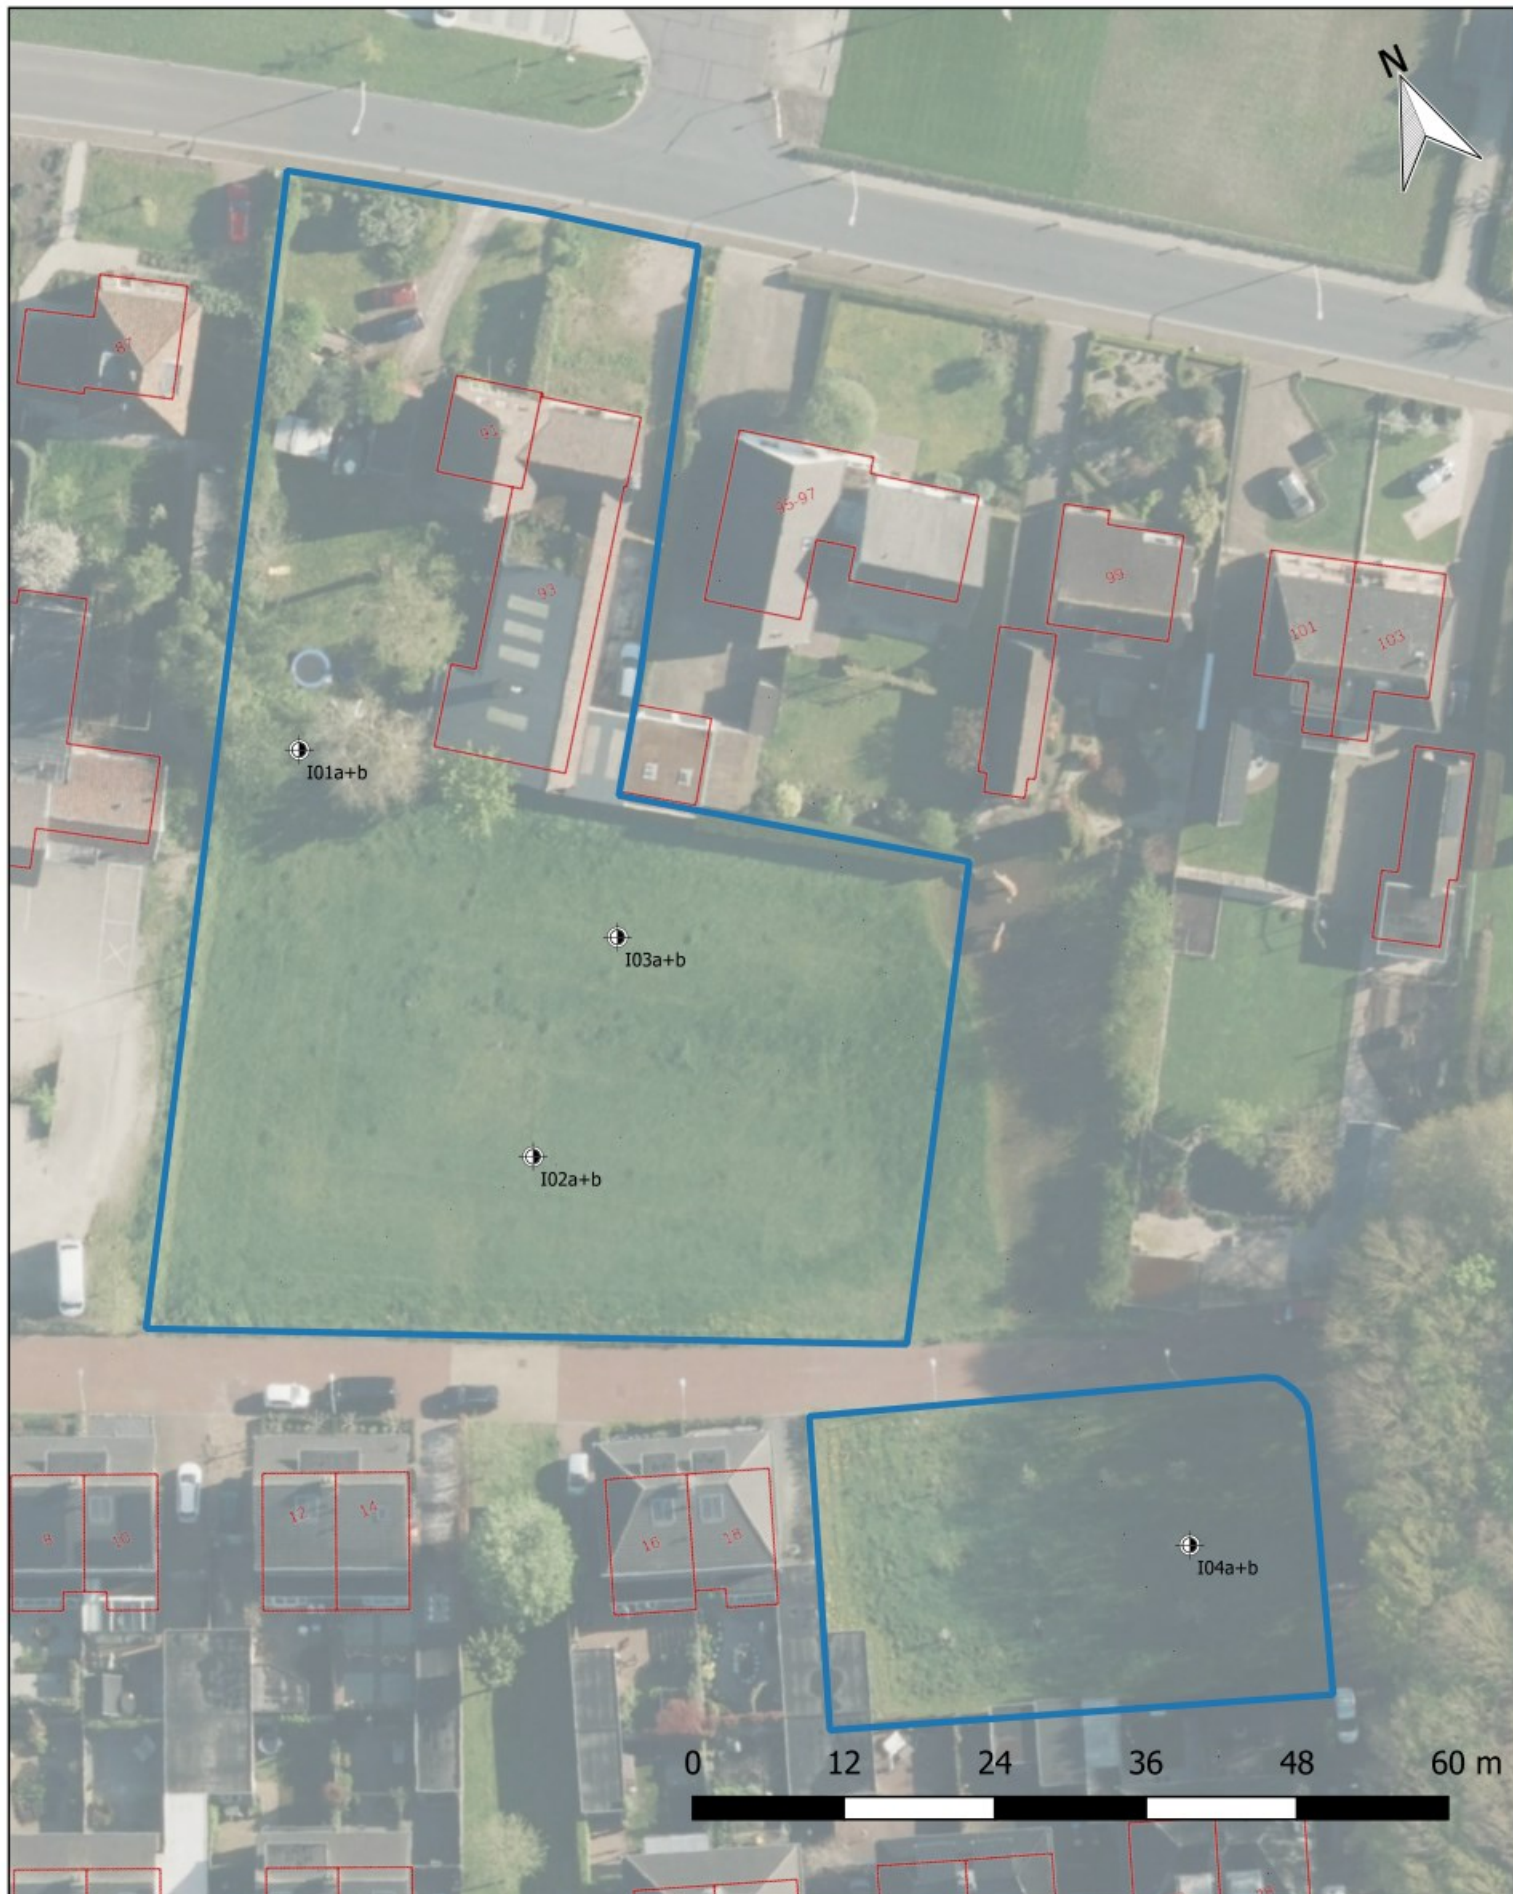
BIJLAGE: 3a

Uitgangspunt is hierbij dat de lokale grondwaterstand dieper is dan 2,0 m -mv. In bijlage 3 is de situatietekening met infiltratiemeetpunten weergegeven. In onderstaande tabel zijn het aantal infiltratielocaties opgenomen. De diepte waarbinnen de metingen dienen plaats te vinden, c.q. k-waarden bepaald dienen te worden, bevindt zich tussen 1,0 tot 3,0 m -mv.

## Situatietekening met infiltratieboringen

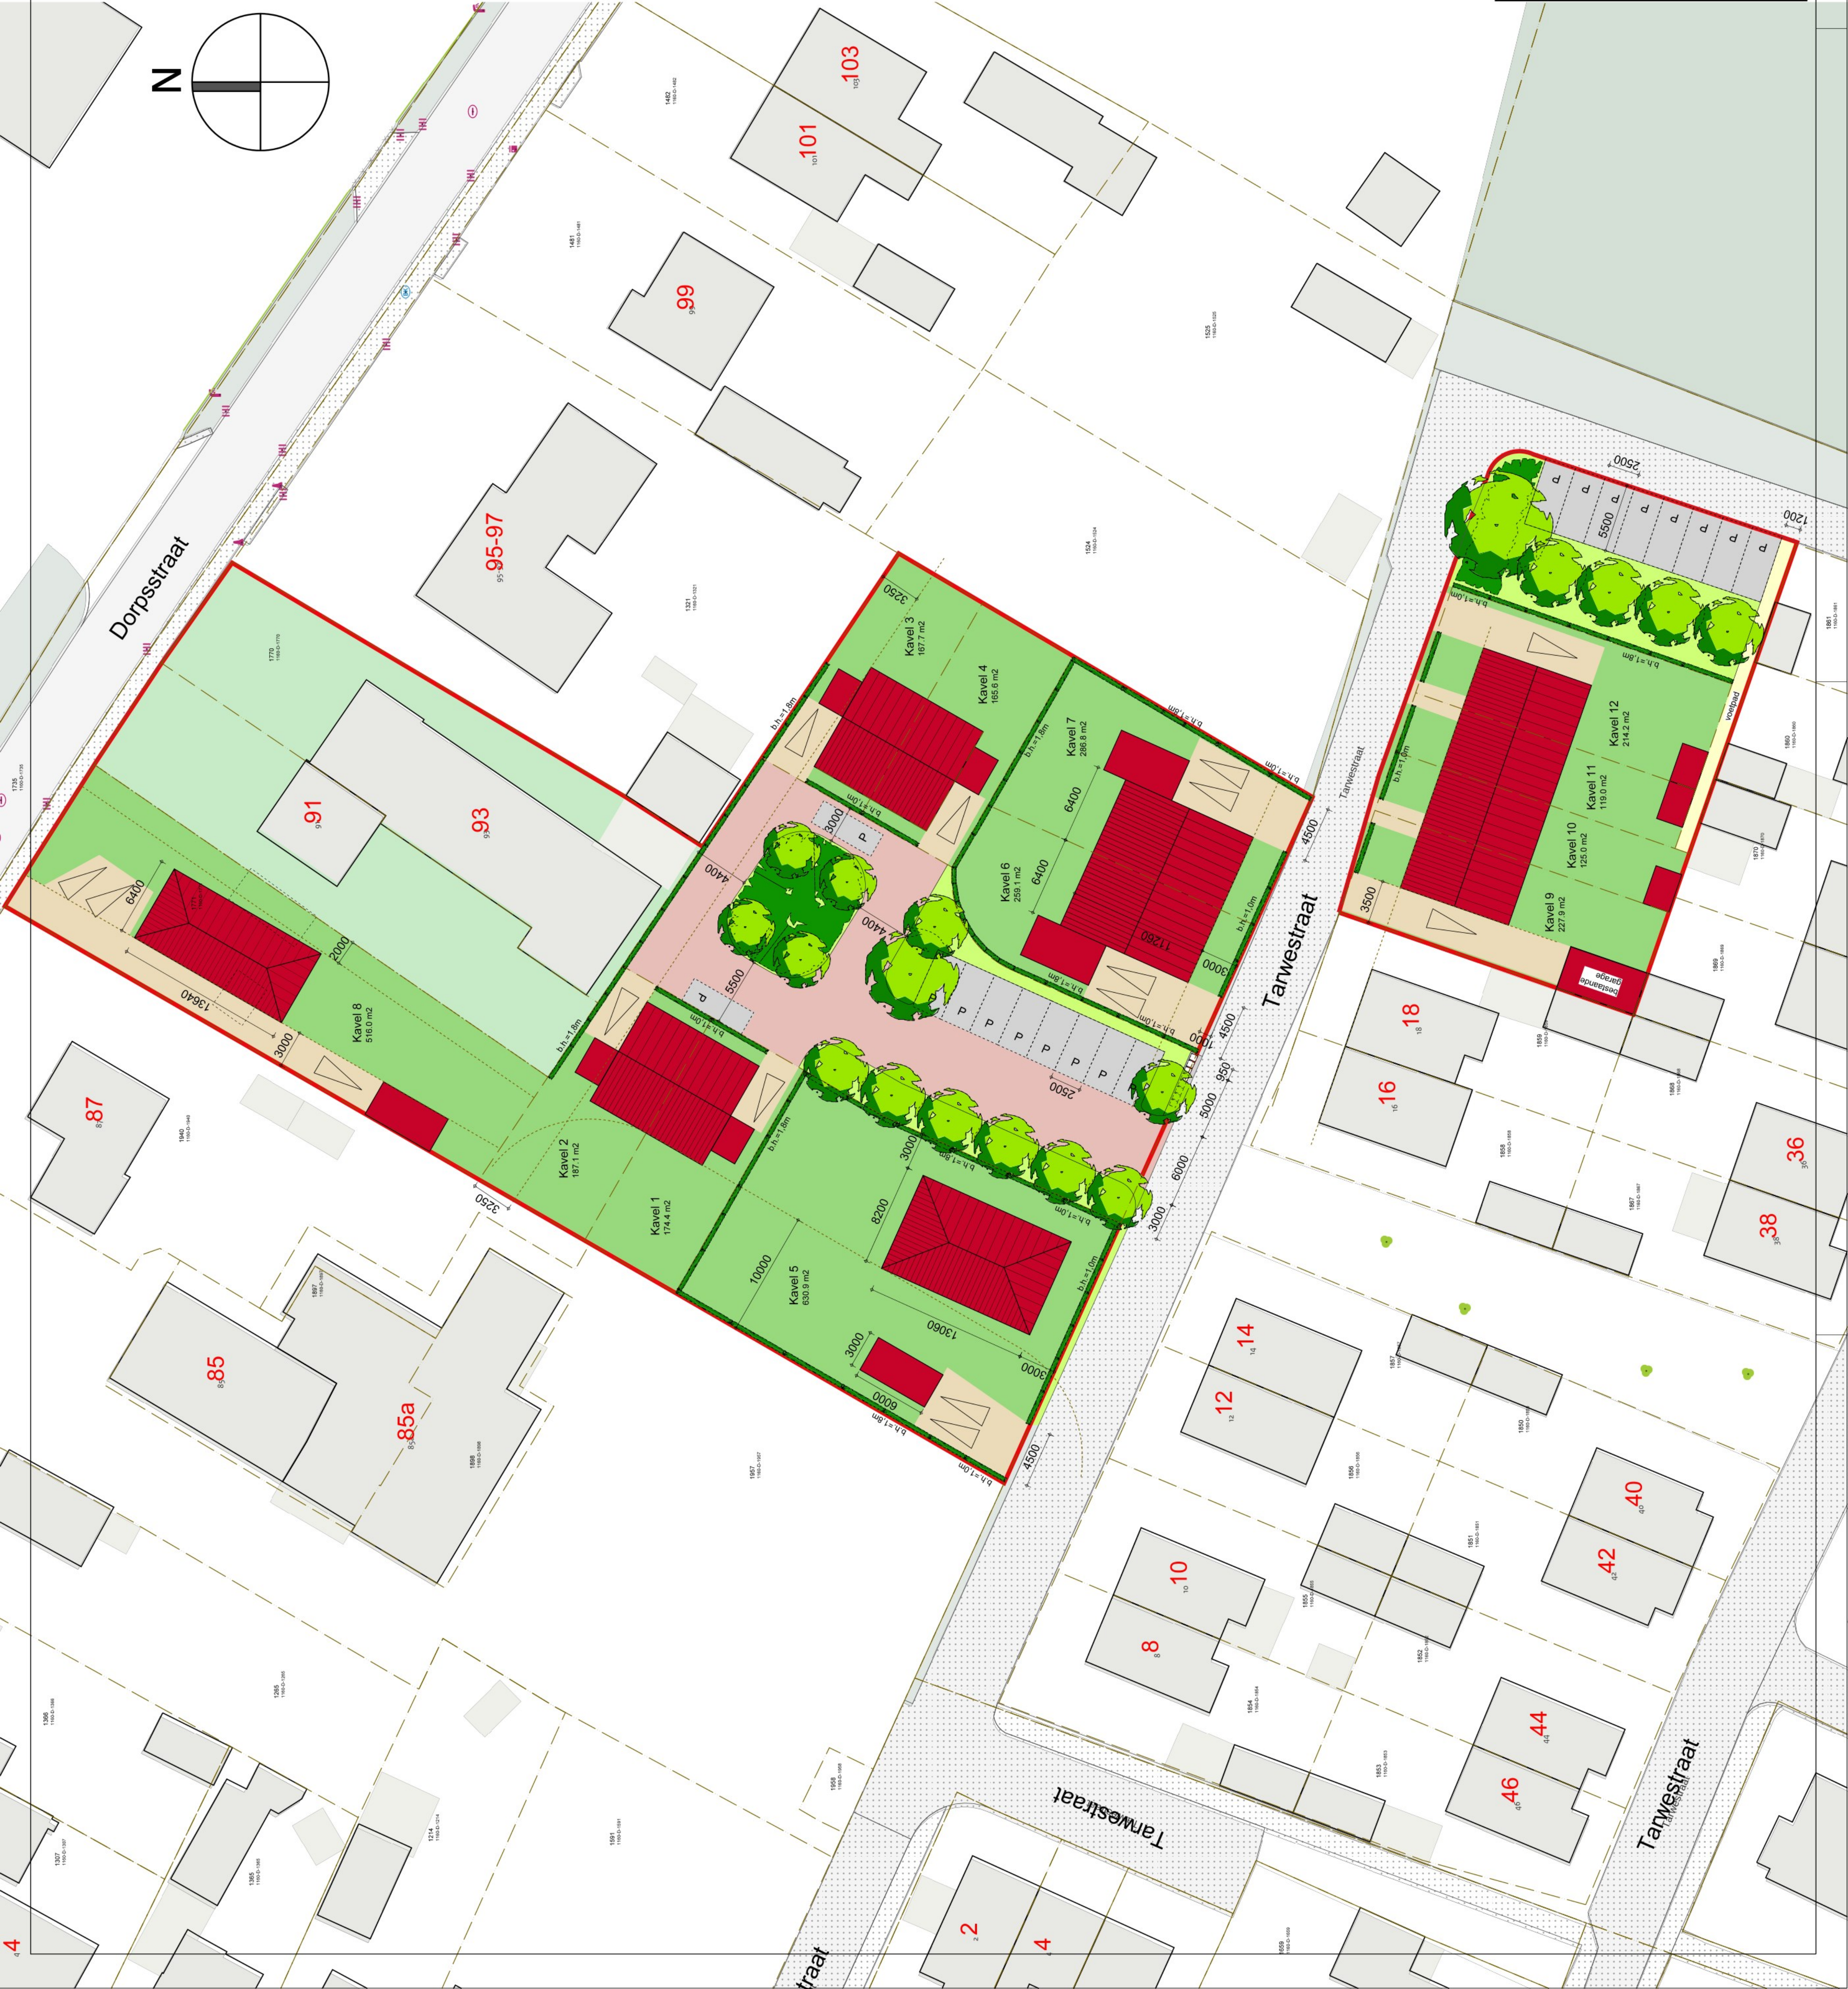
= bestemmingswijziging t.b.v. nieuwbouw

= bestemmingswijziging t.b.v. bestaande bouw

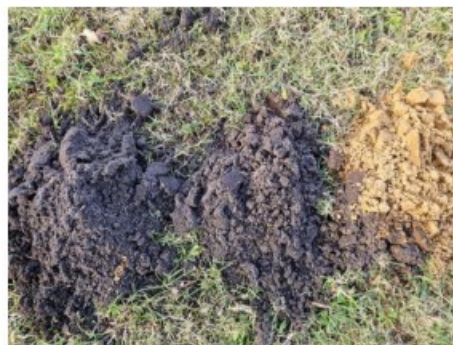
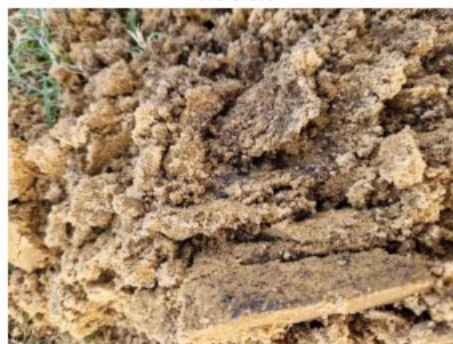
## I02b

weiland / cm tov maaiveld 0  
zand, matig fijn, matig siltig, sterk humeus, neutraal zwart, zwart, edelman  
-70  
zand, matig fijn, matig siltig, neutraal beige, creme, edelman  
-100

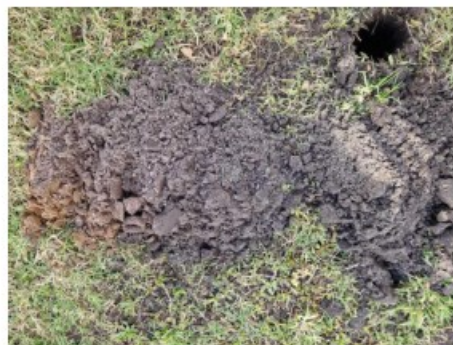
meetpunt I03a  
595151661

zand, matig fijn, matig siltig, sterk humeus, neutraal zwart, zwart, edelman

zand, matig fijn, matig siltig, neutraal beige, creme, edelman -100

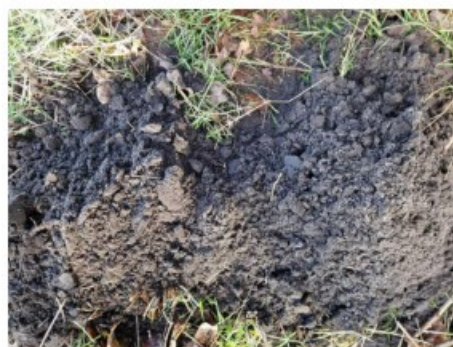
meetpunt I04a  
595151660

zand, matig fijn, matig siltig, sterk humeus, neutraal zwart, zwart, edelman

zand, matig fijn, matig siltig, neutraal beige, creme, edelman -120
