HISTORISCH VOORONDERZOEK  
WOONWIJK ACHTBUNDER  
TE SITTARD  
GEMEENTE SITTARD-GELEEN

# Historisch vooronderzoek Woonwijk Achtbunder te Sittard in de gemeente Sittard-Geleen

| <b>Rapportnummer</b> | 13011039 |
| <b>Datum</b> | 12 april 2013 |

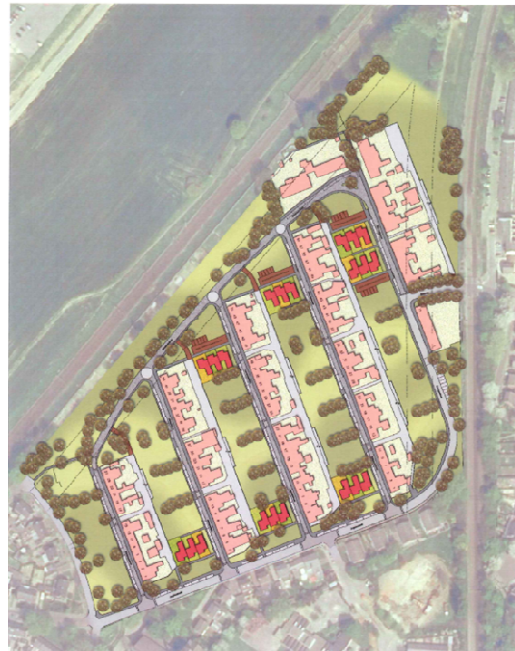
Zie afbeelding voor nieuwe situatie na fase 1. De wijk is gelegen aan de zuidwestzijde van Sittard.
