VERKENNEND BODEMONDERZOEK

HENNEKUILSTRAAT ONG.

TE BORN

# Rapportage verkennend bodemonderzoek

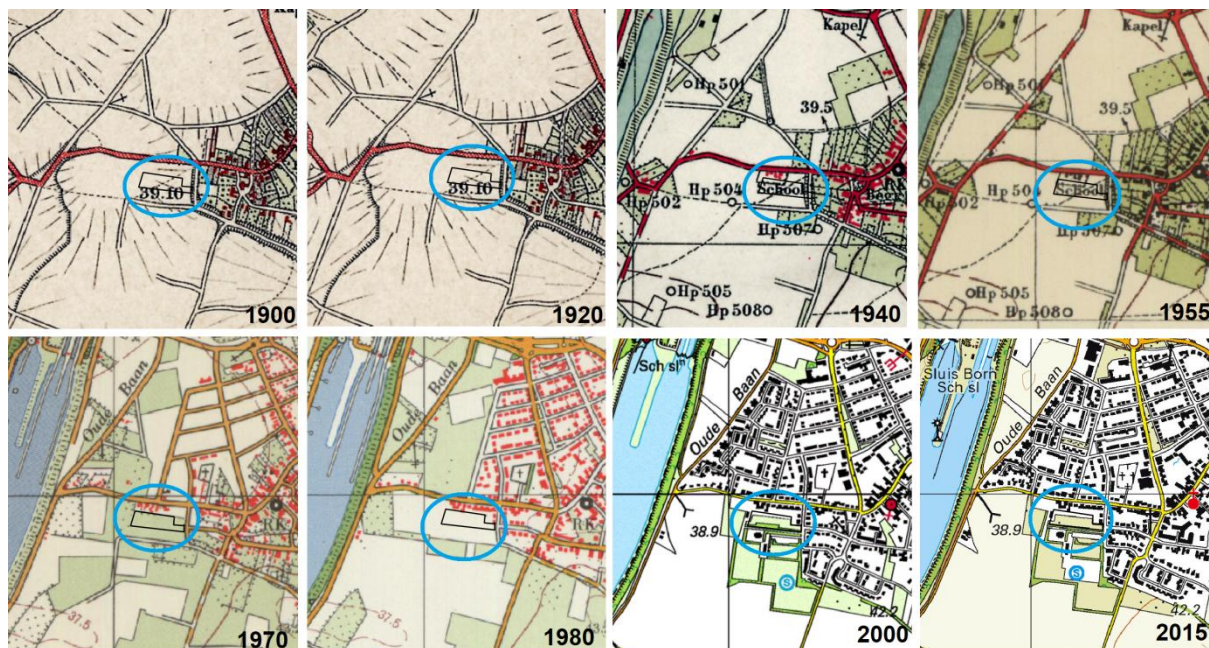
**Figuur 1.** Uitsneden historisch kaartmateriaal

Volgens historisch kaartmateriaal uit de periode 1900-1980 was de locatie, alsmede de omgeving ervan, destijds in agrarisch gebruik en werd extensief bewoond. Vanaf 1980 is de onderzoekslocatie in gebruik genomen als groenvoorziening. Tot op heden is dit gebruik van de onderzoekslocatie niet wezenlijk veranderd.

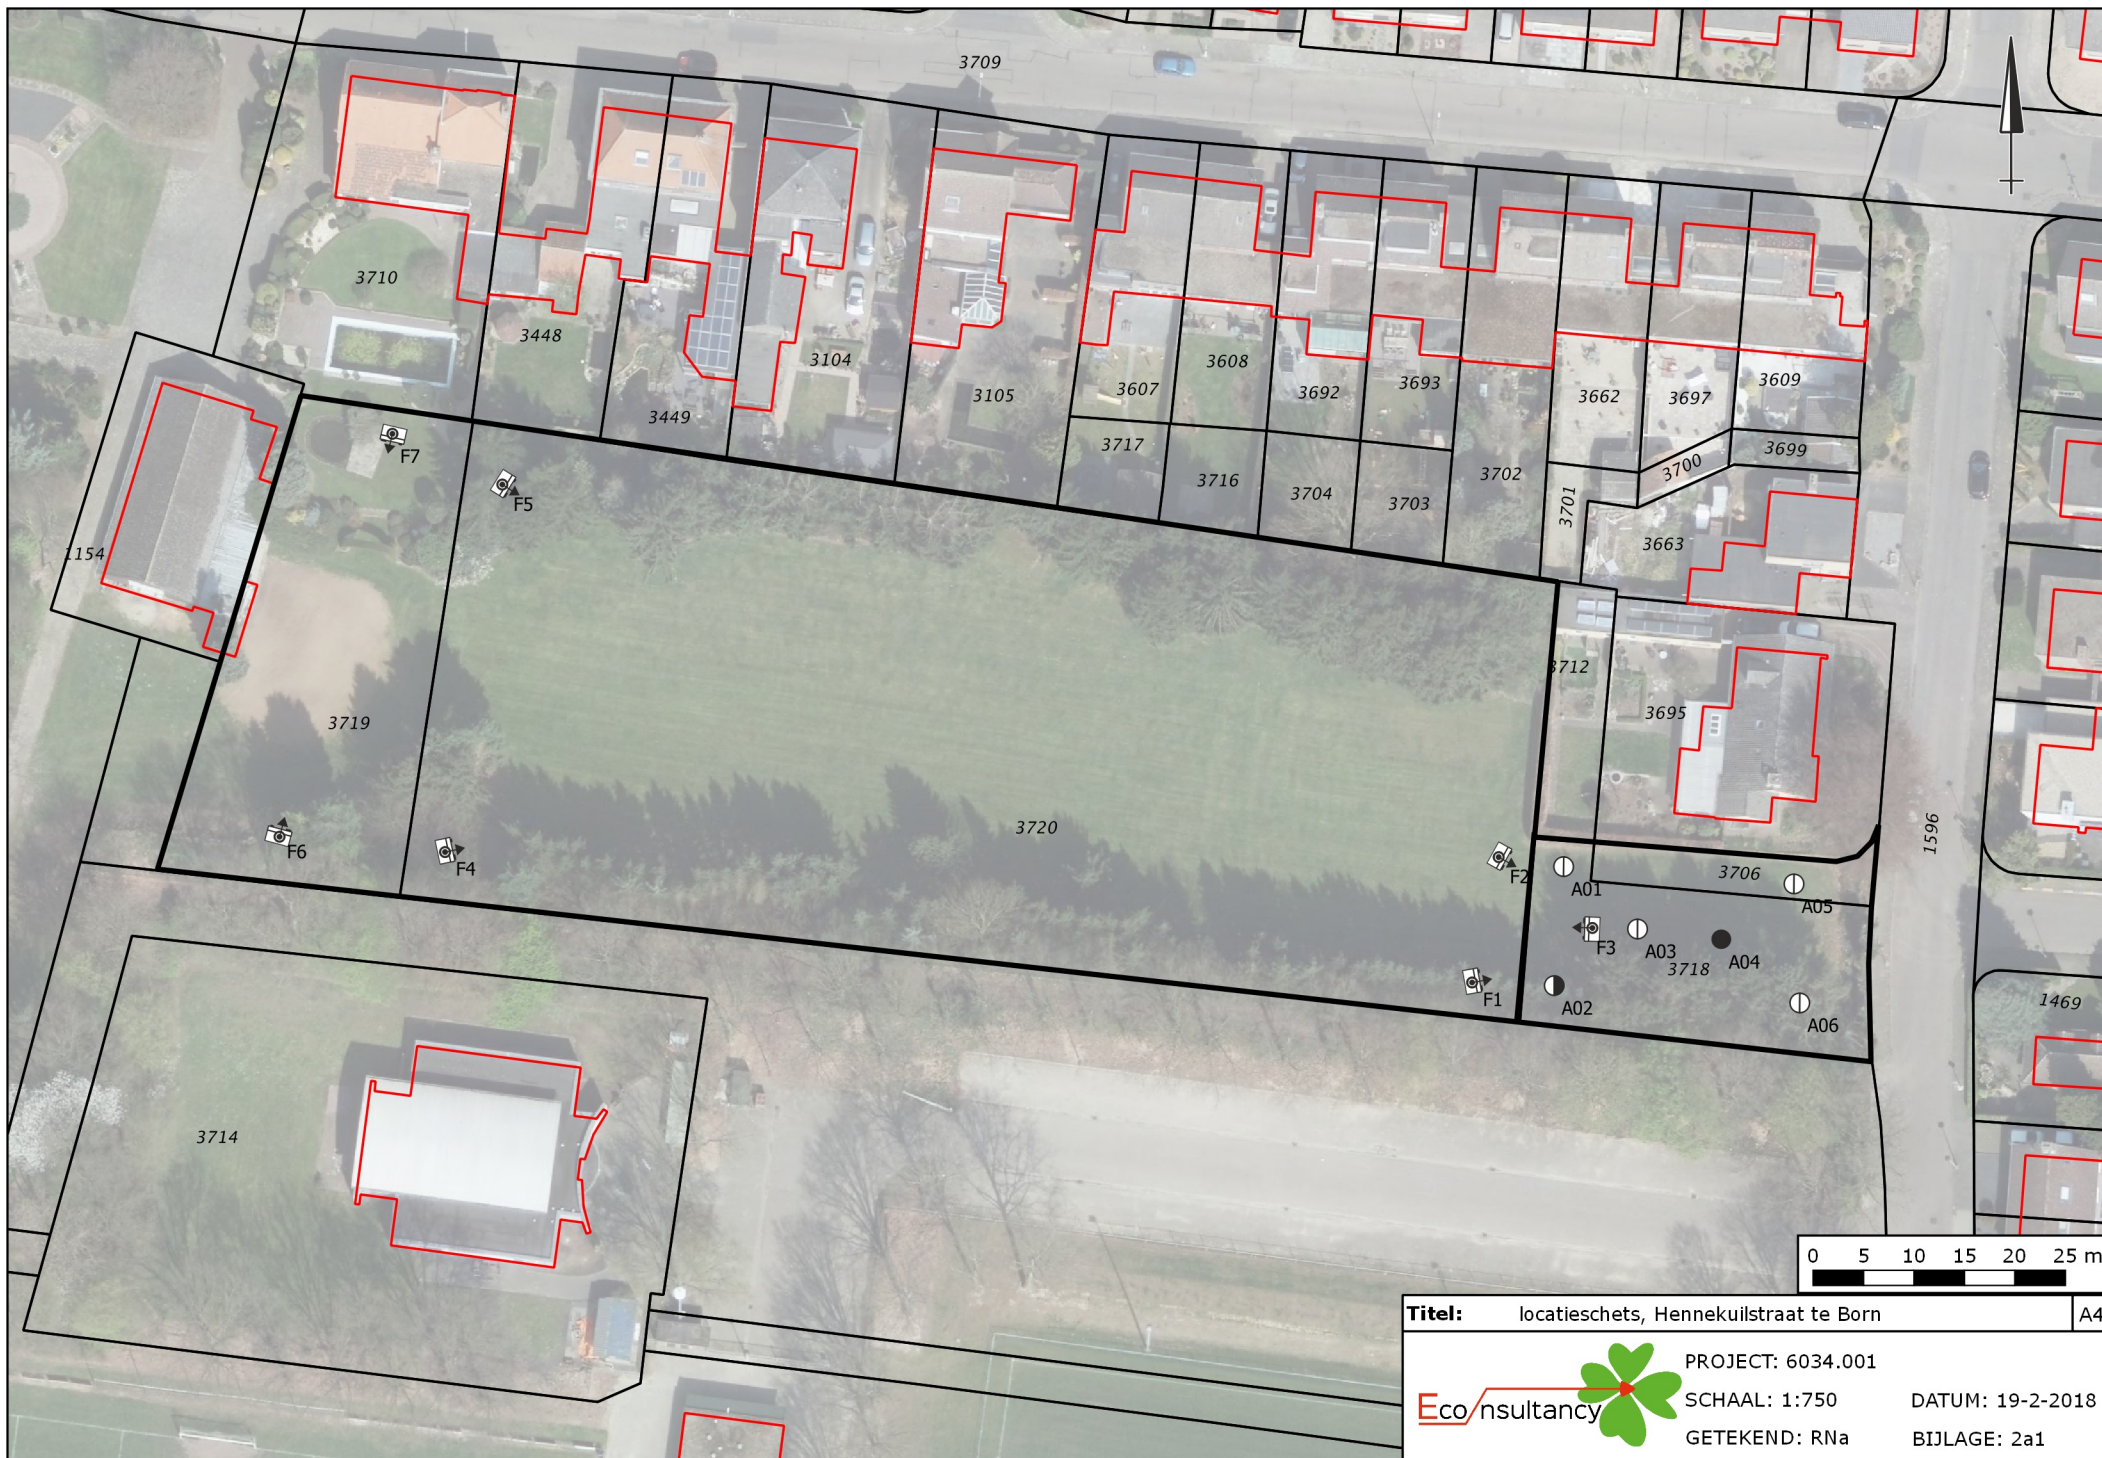
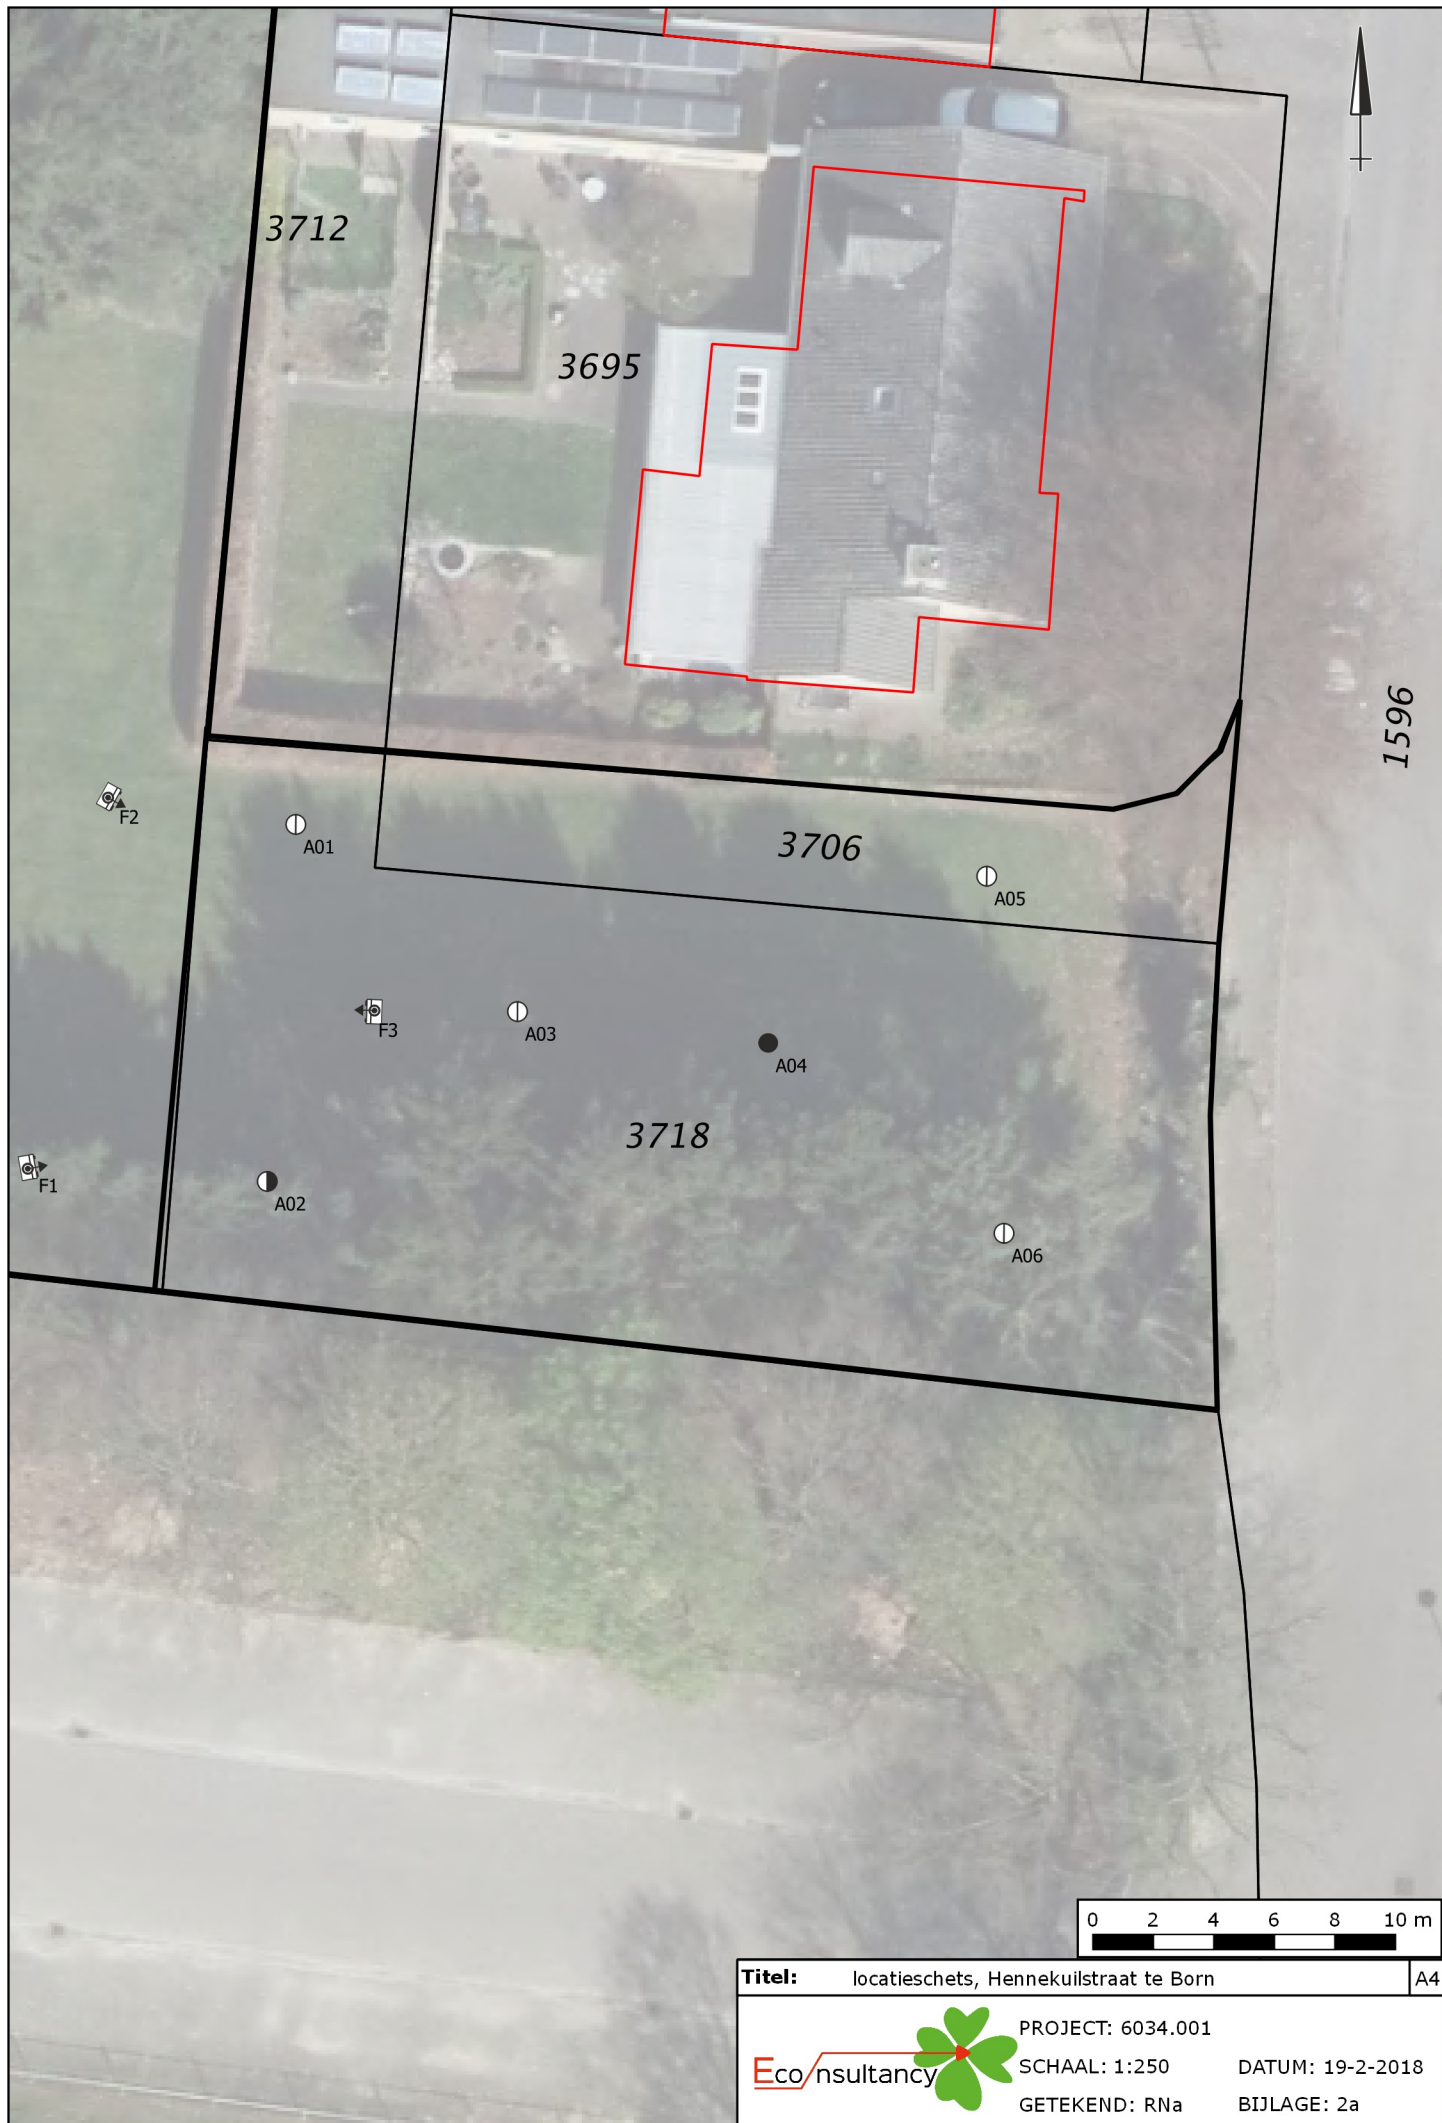
**Titel:** locatieschets, Hennekuilstraat te Born A4

PROJECT: 6034.001  
SCHAAL: 1:250  
GETEKEND: RNa  
DATUM: 19-2-2018  
BIJLAGE: 2a

Tijdens het opstellen van het boorplan is rekening gehouden met de doelstellingen en de richtlijnen, die geformuleerd zijn in de inleiding. Daarnaast is rekening gehouden met de gegevens voortvloeiend uit het vooronderzoek en de ligging van kabels en leidingen. Daar het grondwater zich dieper dan 5,0 m -mv bevindt, heeft er conform de NEN 5740 geen grondwateronderzoek plaatsgevonden. Bijlage 2a bevat de locatieschets met daarop aangegeven de situering van de boorpunten. In bijlage 3 zijn de boorprofielen opgenomen.

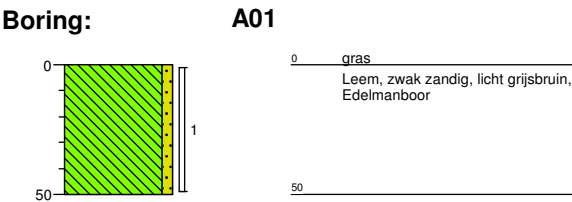
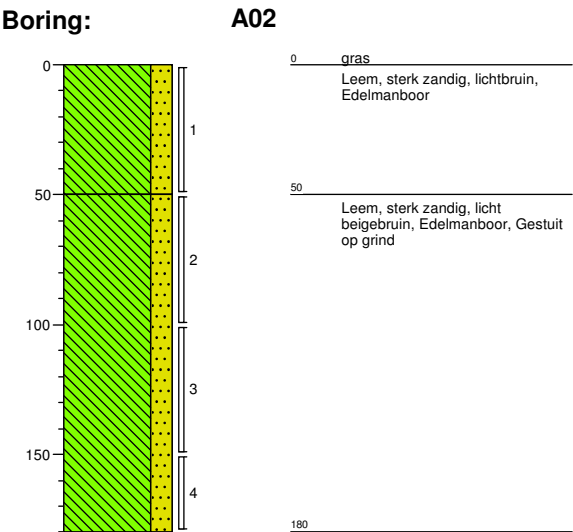
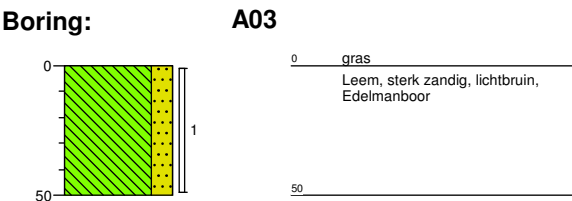
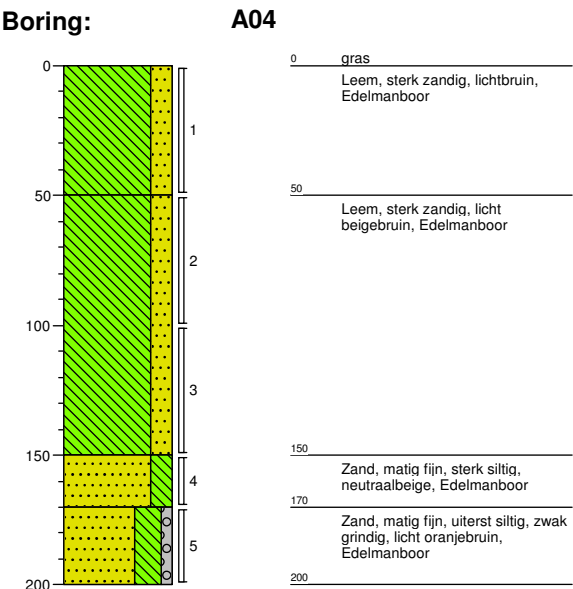
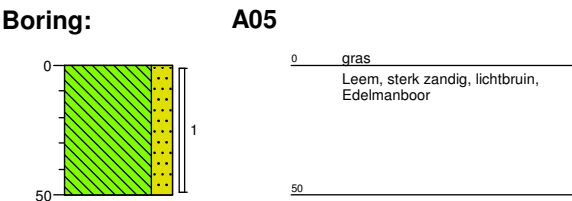
# Bijlage 3 Boorprofielen

De bodem bestaat voornamelijk uit sterk zandig leem. In de diepere ondergrond komt een sterk tot uiterst siltige zandlaag voor welke tevens plaatselijk zwak grindig is. In het opgeboorde materiaal zijn zintuiglijk geen verontreinigingen waargenomen.

In het totaal zijn er met behulp van een edelmanboor 6 boringen geplaatst; 4 boringen tot 0,5 m -mv, 2 boringen tot 2,0 m -mv. Van het opgeboorde materiaal is een boorbeschrijving conform de NEN 5104 gemaakt en zijn er grondmonsters genomen over trajecten van ten hoogste 0,5 m, waarbij bodemlagen met verontreinigingskenmerken of een afwijkende textuur separaat bemonsterd zijn.
