# HOLTUM NOORD IV

## BODEM VOORONDERZOEK

| Opdrachtgever: | Gemeente Sittard-Geleen |

| Rapportnr: | MIL21.112 |

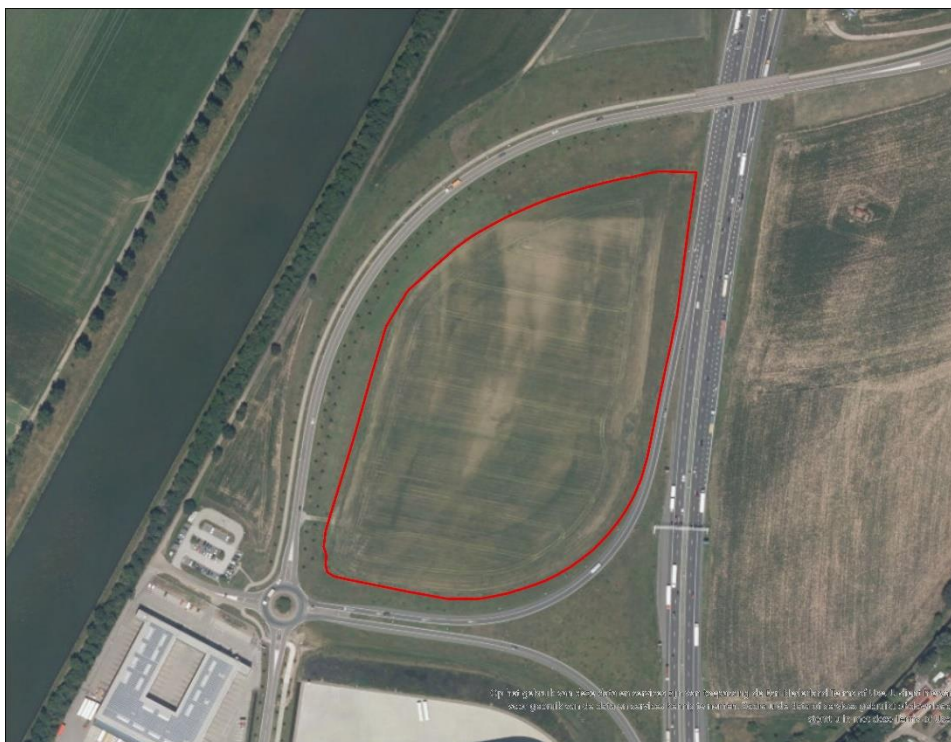
Afbeelding 1 Locatie op luchtfoto (bron: ESRI Nederland)

De onderzoekslocatie betreft een agrarisch perceel gelegen tussen de Holtum-Noordweg en de afrit (46) van de A2, ten westen van Susteren en ten zuiden van Roosteren. Circa 70 m ten westen van de onderzoekslocatie ligt het Julianakanaal. Het te onderzoeken terrein heeft een totaal oppervlak van circa 5,75 ha en is voornamelijk in gebruik als akker. De topografische ligging van de locatie is weergegeven in bijlage 1, een luchtfoto is opgenomen in afbeelding 1.

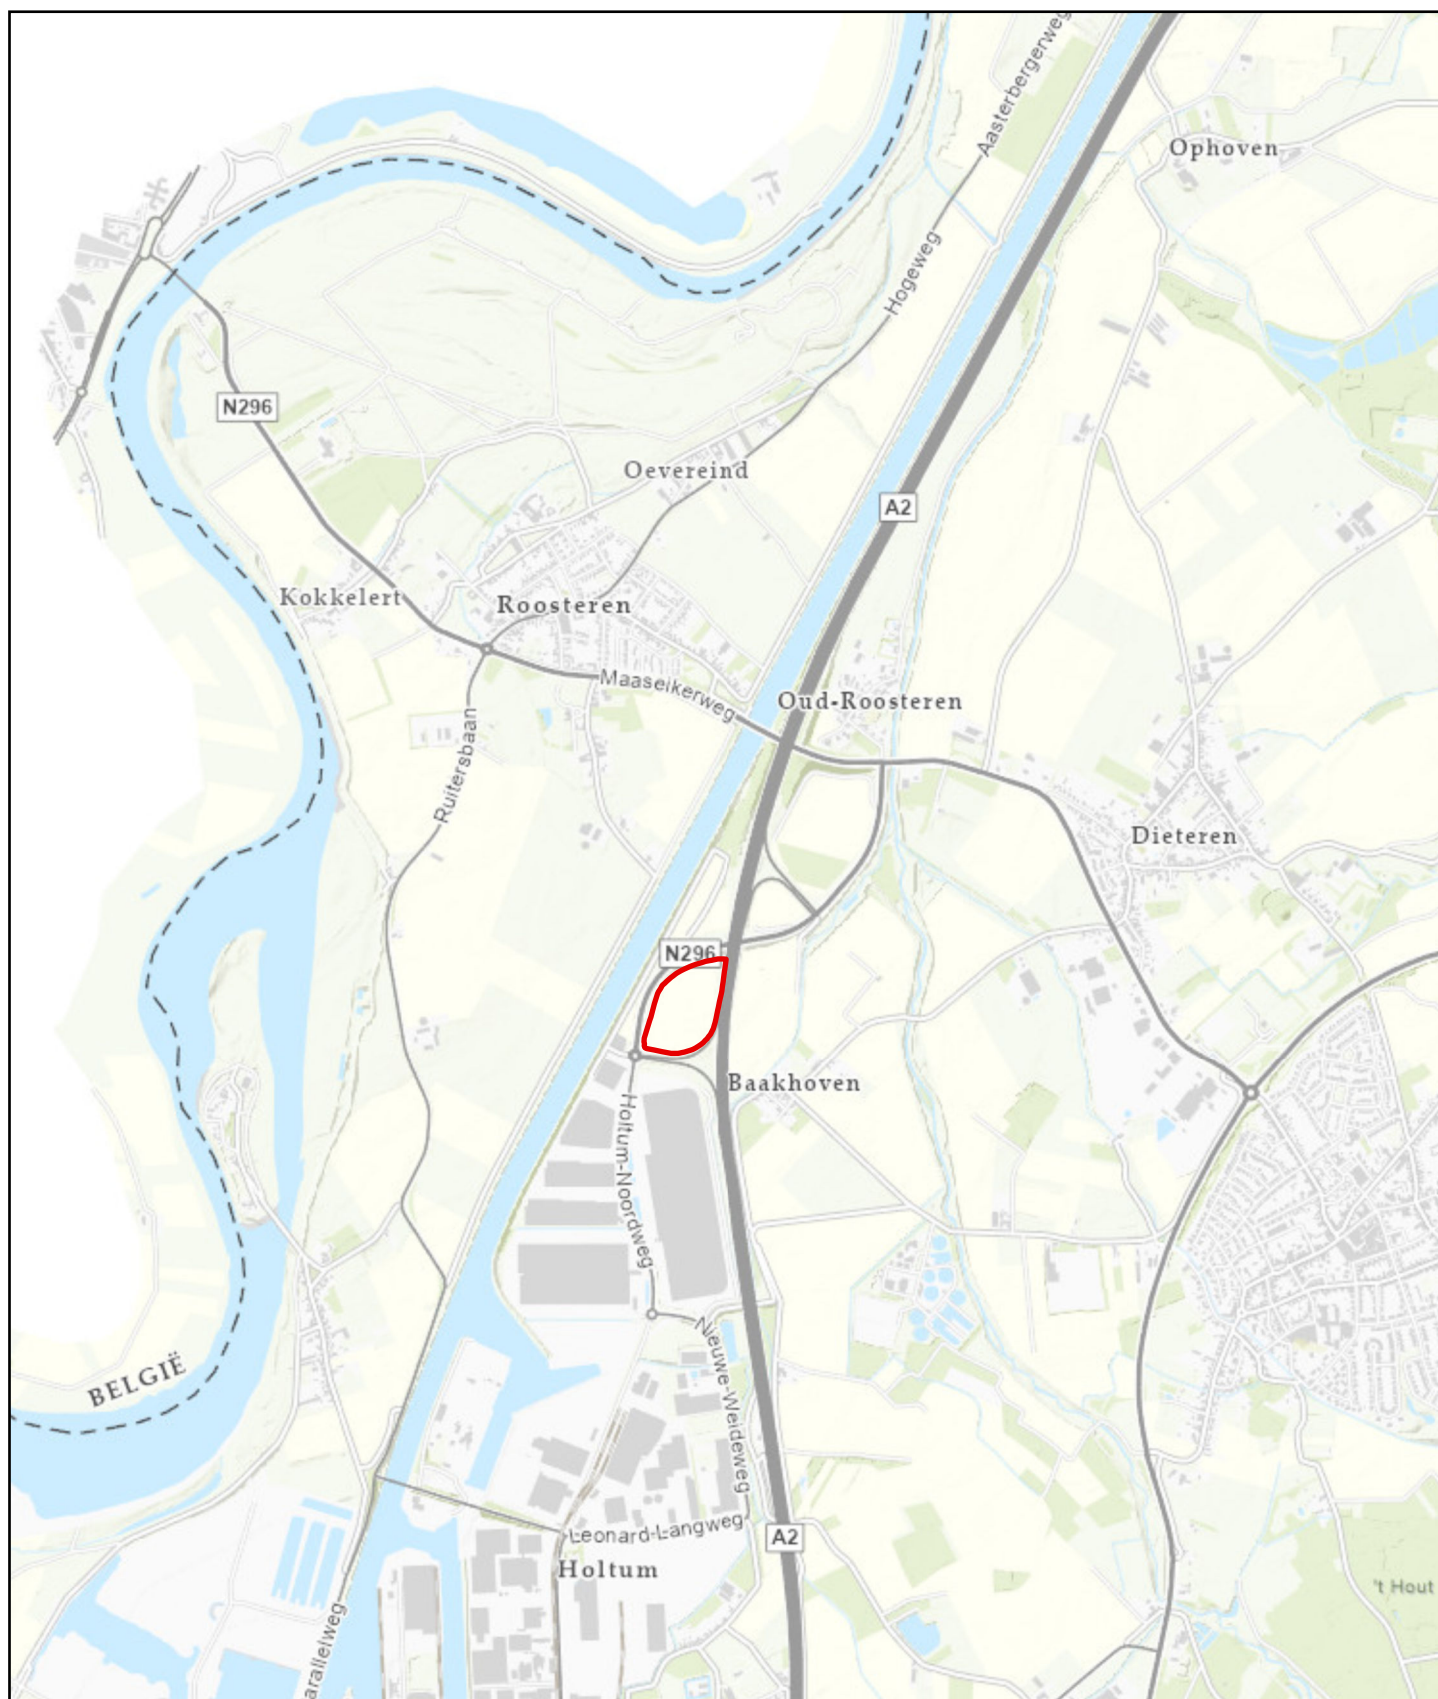
Topografische ligging

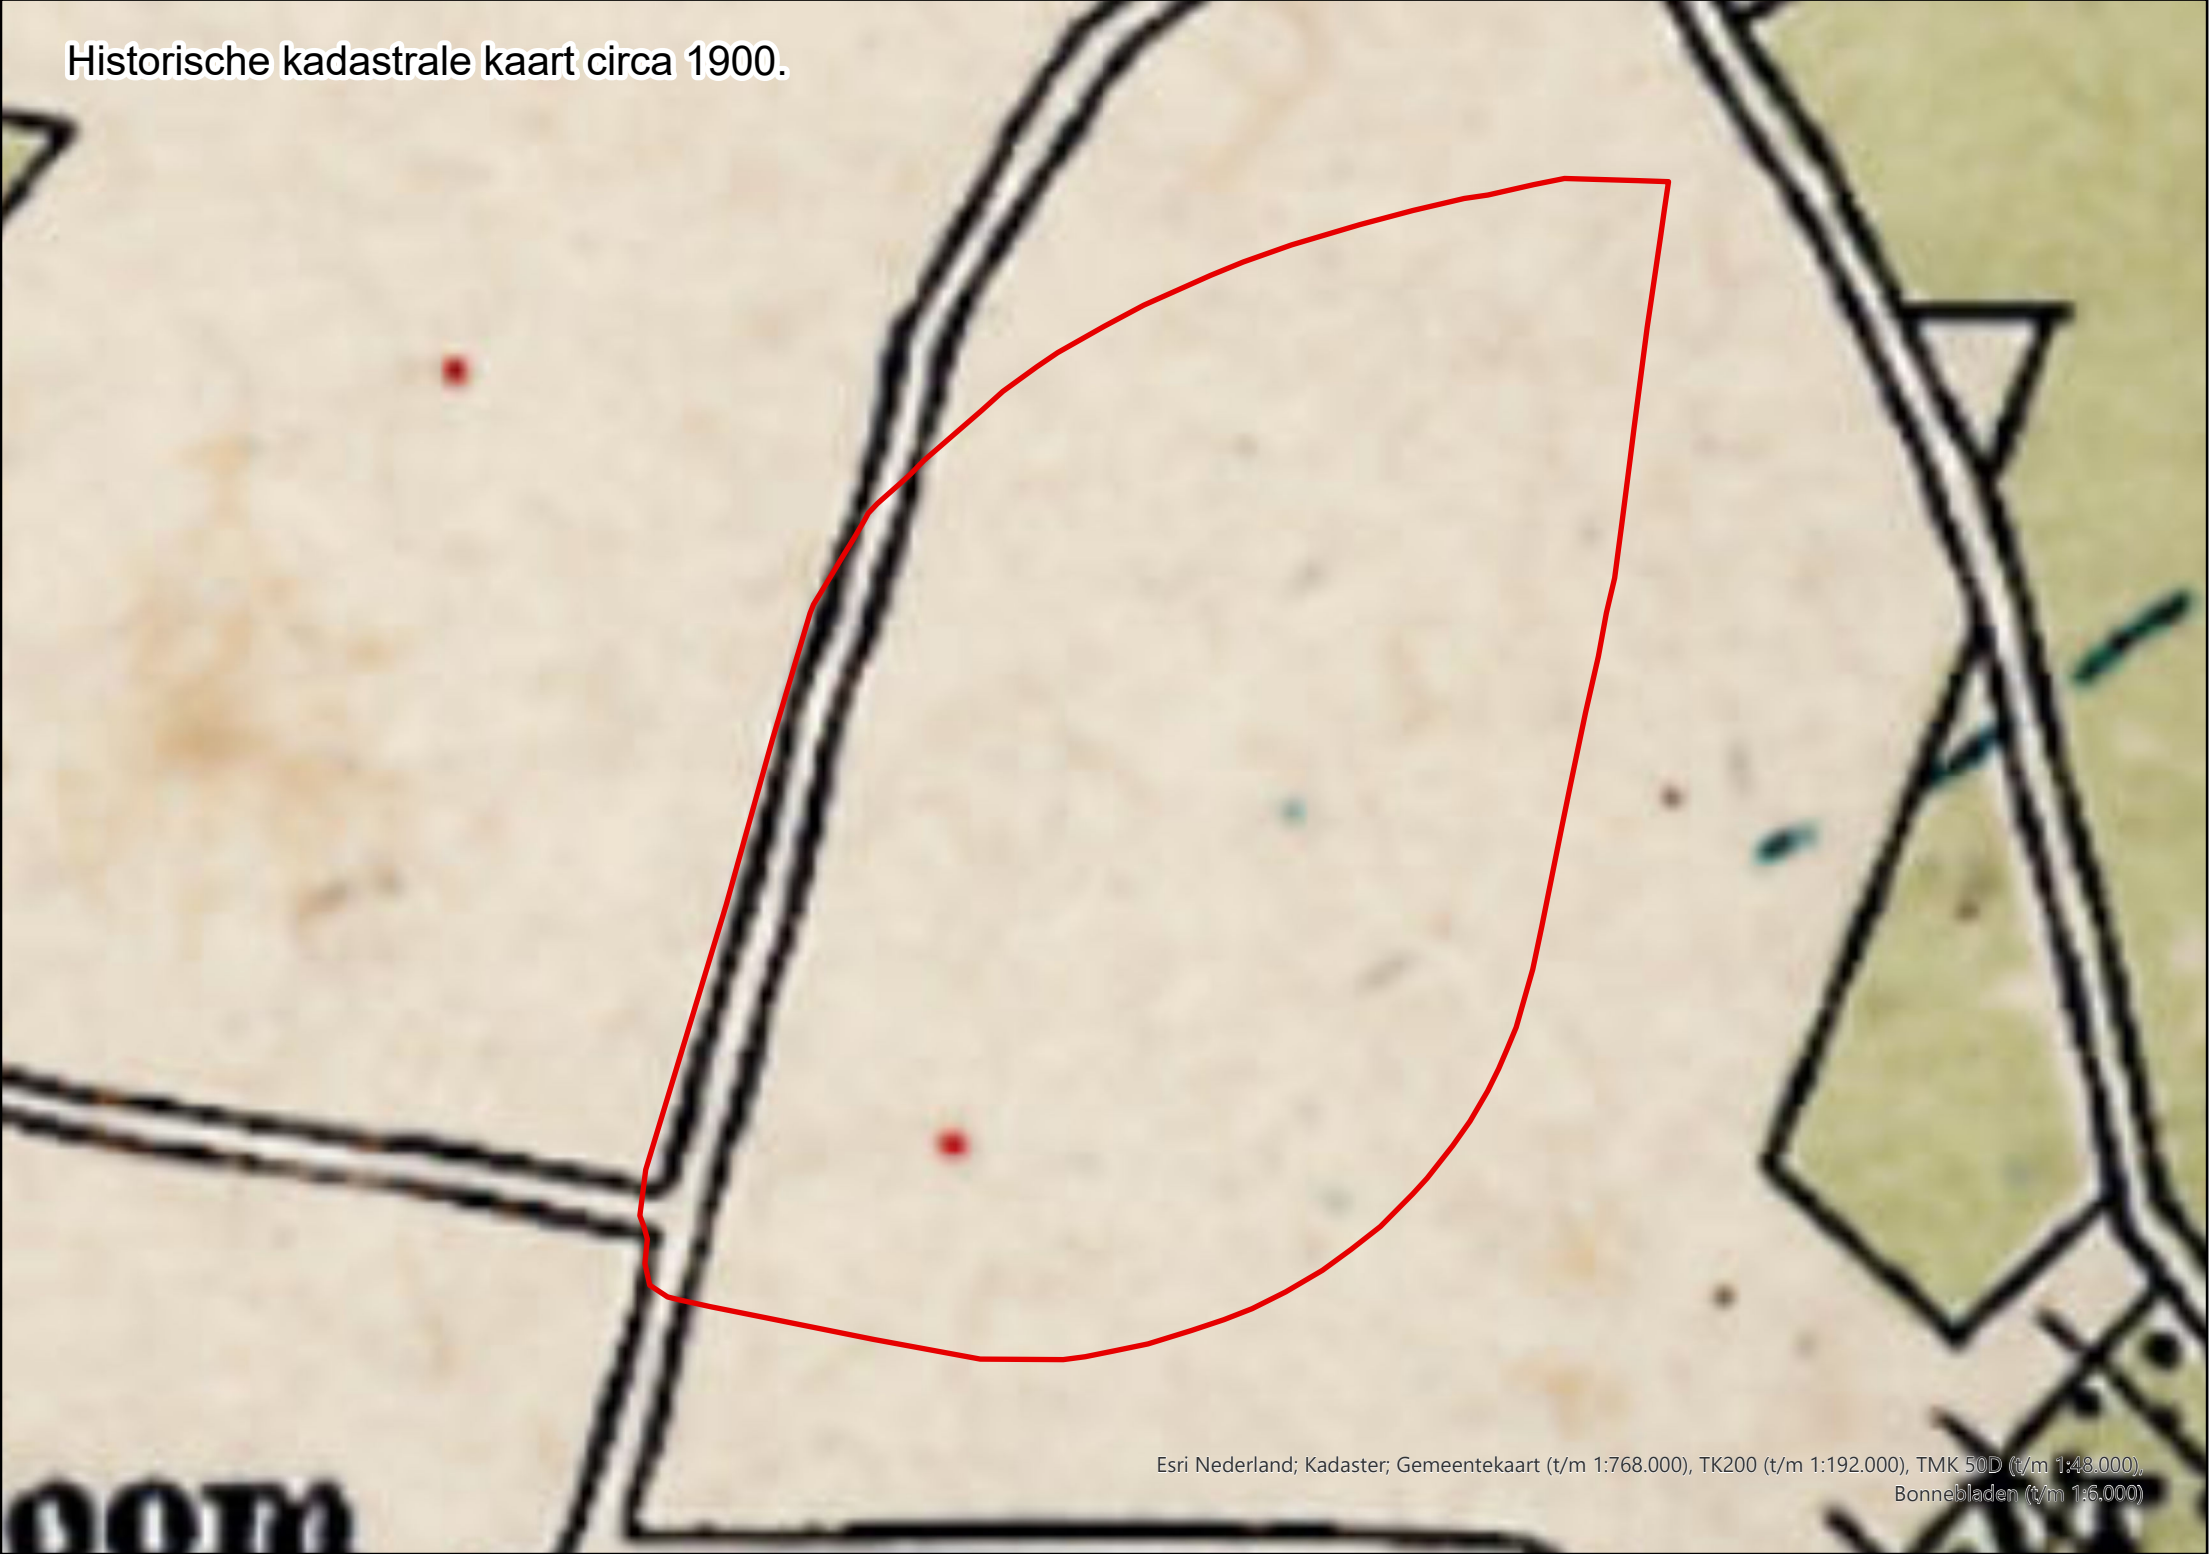
Historische kadastrale kaart circa 1900.

De historische ontwikkeling in en om de onderzoekslocatie is te zien in de uitsneden van historische topografische kaarten zoals opgenomen in bijlage 2. Aan het begin van de twintigste eeuw is het terrein in gebruik als akker. Aan de westzijde loopt, globaal ter hoogte van de huidige Holtum Noordweg, een weg. Eind jaren twintig, begin jaren 30 wordt het Julianakanaal aangelegd. In die periode is het onderzoeksgebied nog steeds in gebruik als akker. Direct ten oosten van de onderzoekslocatie is het terrein in gebruik als boomgaard. Deze situatie blijft zo tot ongeveer de jaren 60, waarin ten oosten van de onderzoekslocatie de A2 aangelegd wordt. Daarna blijft de situatie ongewijzigd tot het begin van de 21<sup>ste</sup> eeuw. Tussen 2002 en 2007 worden afrit 46 (vanaf de A2) en de Holtum Noordweg aangelegd. Het terrein zelf is al die tijd nog steeds in gebruik als akker.

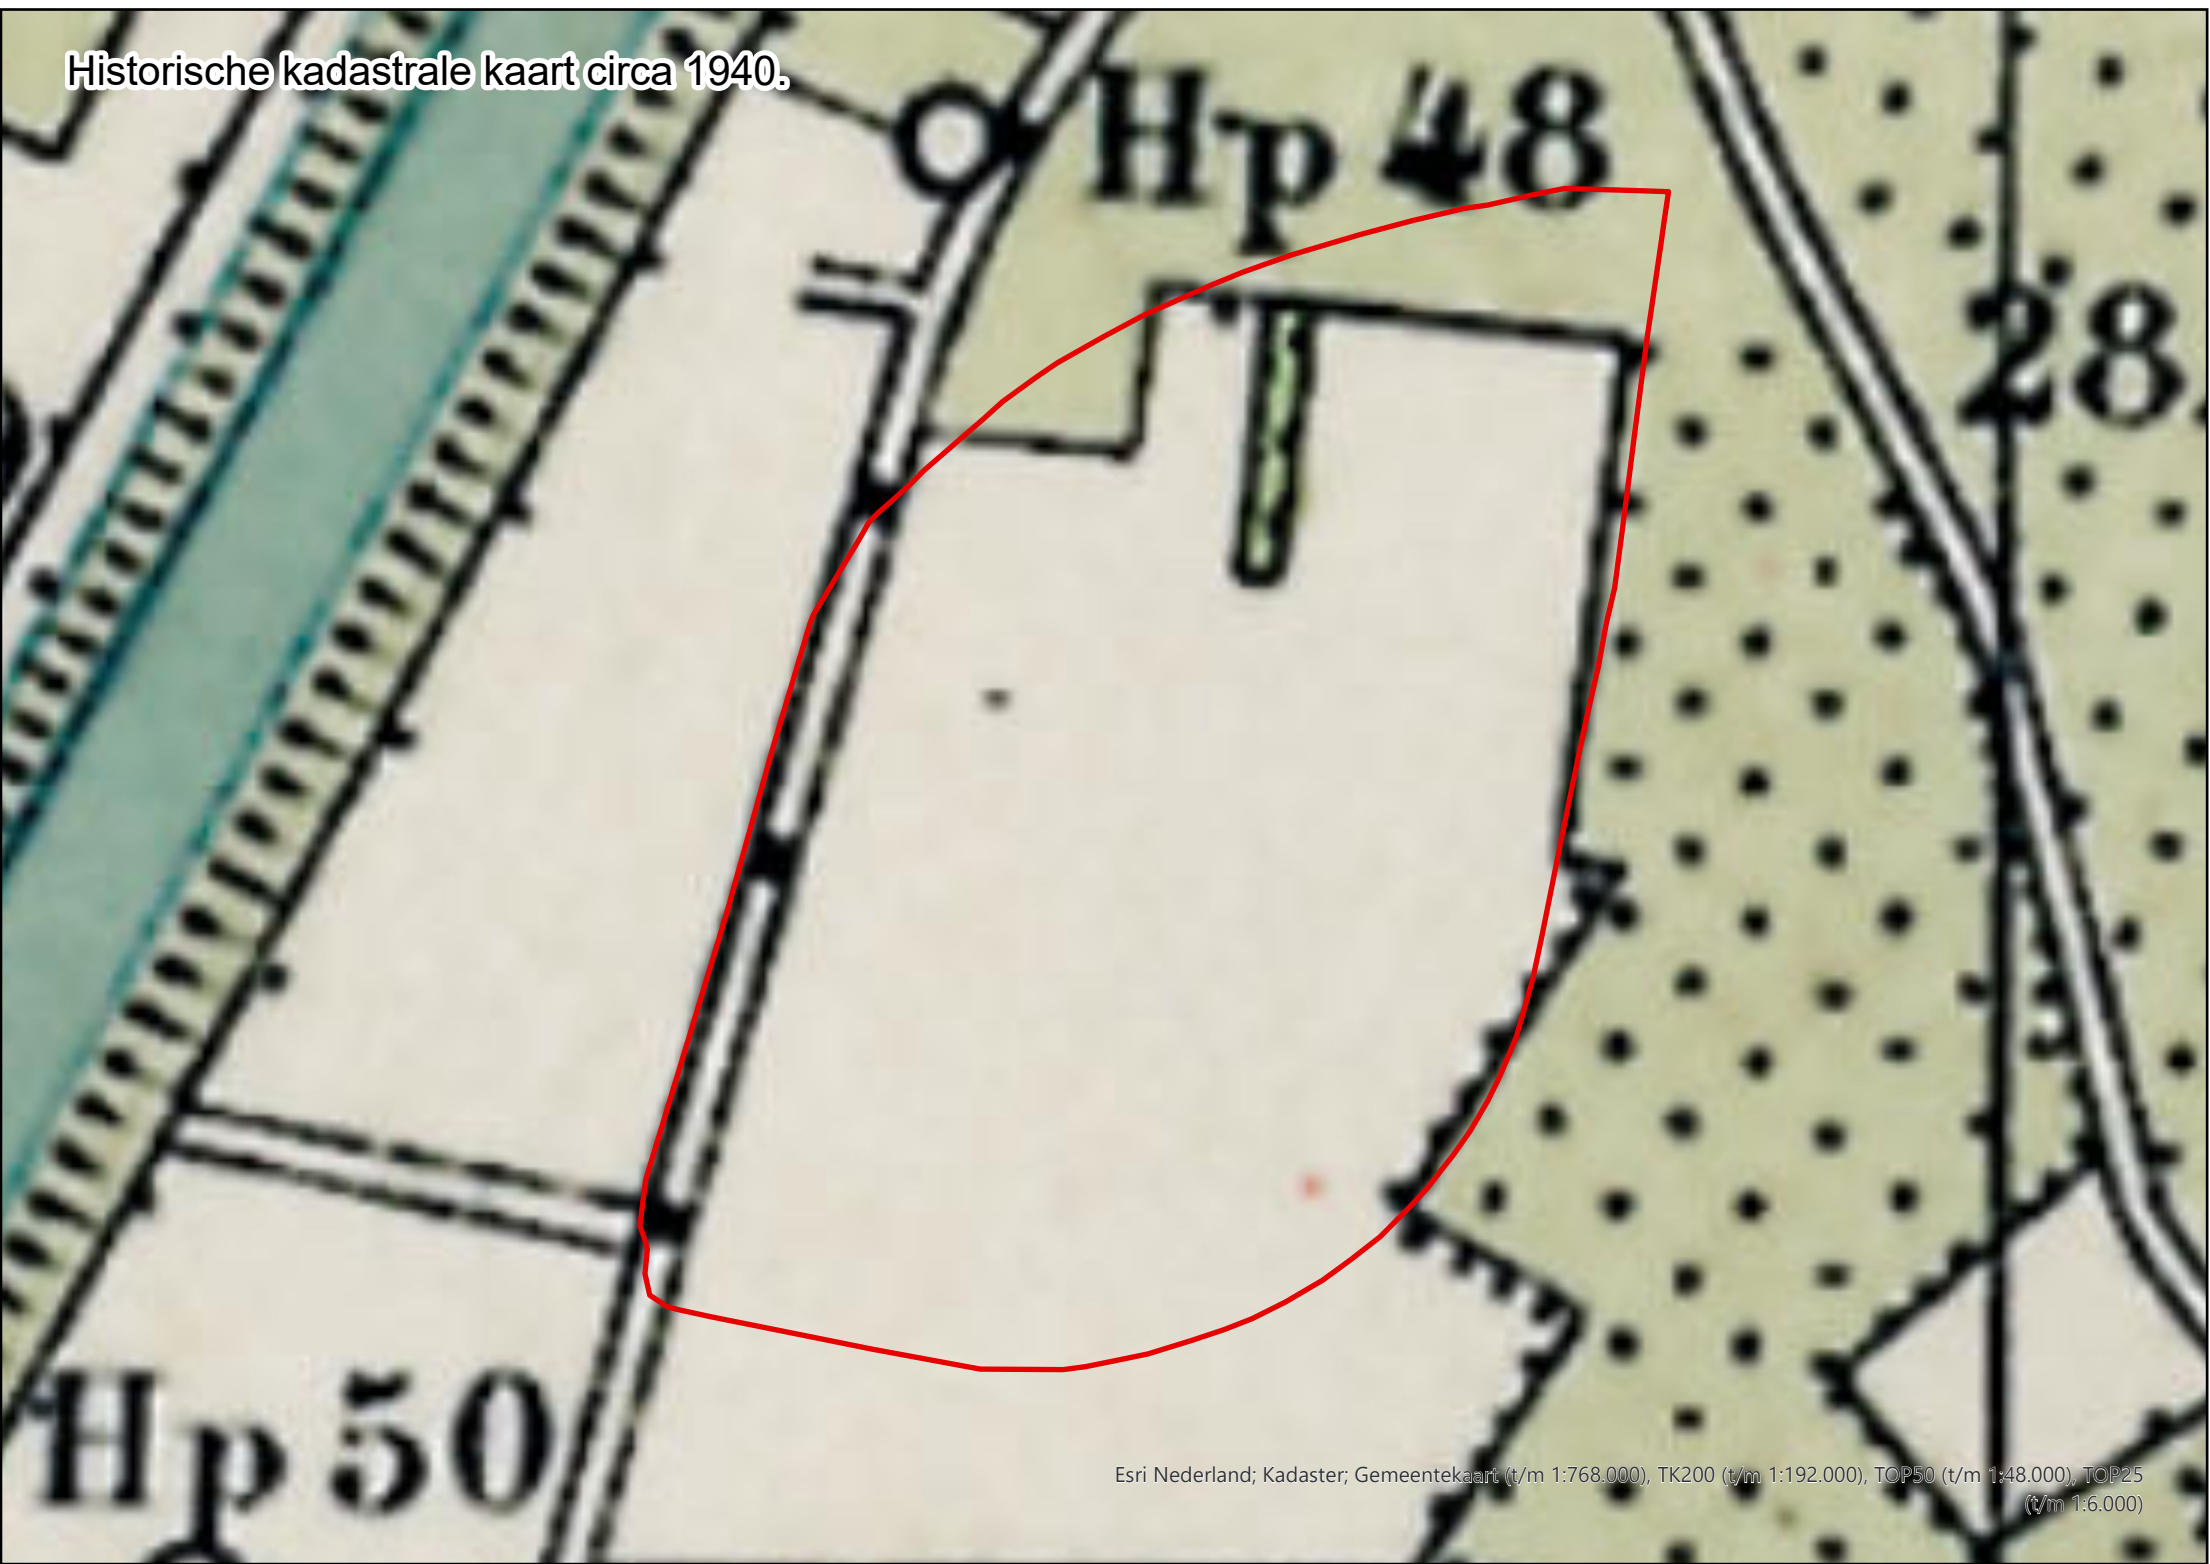
Historische kadastrale kaart circa 1940.
