**Probleeminventarisatie naar het risico op het aantreffen van Conventionele Explosieven in het onderzoeksgebied: “Lemborgh” te Limbricht**

Mei 2010

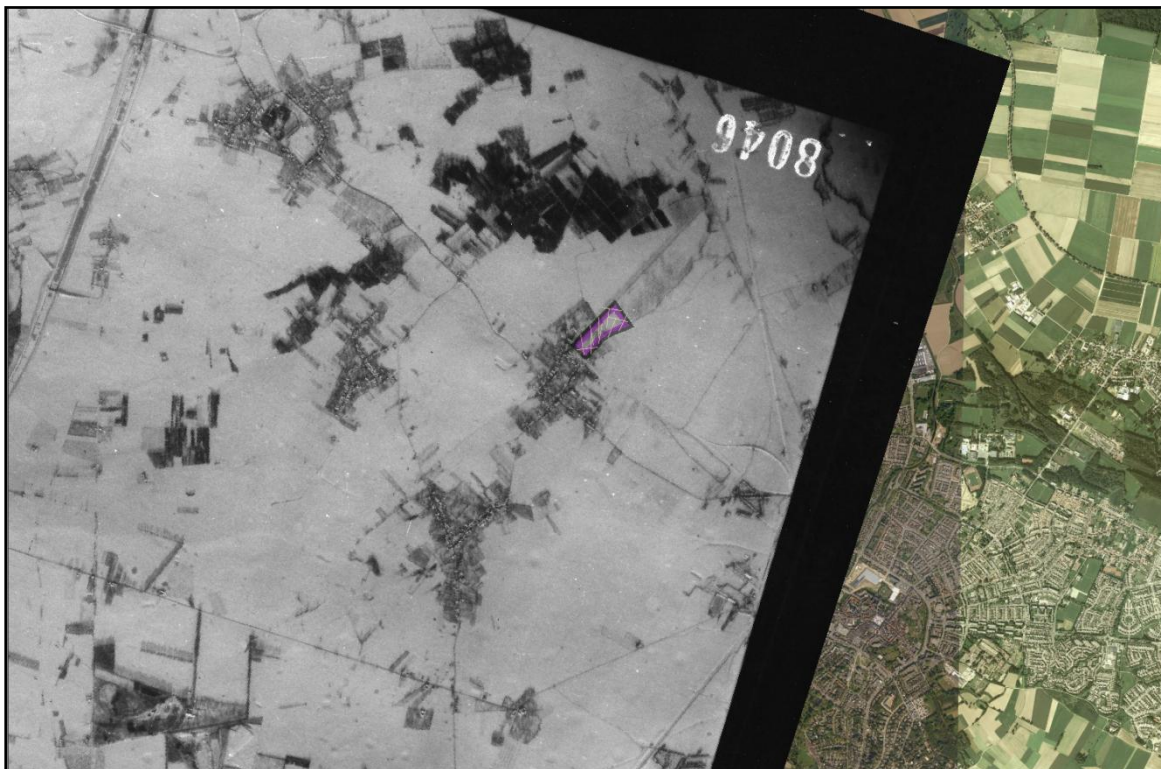
**Figuur 10:** Luchtfoto van het onderzoeksgebied genomen op 14 januari 1945. Het onderzoeksgebied is met paars omkaderd.

*Op geen van de bovenstaande foto's zijn verstoringen aangetroffen die duiden op de aanwezigheid van Conventionele Explosieven in het onderzoeksgebied.*

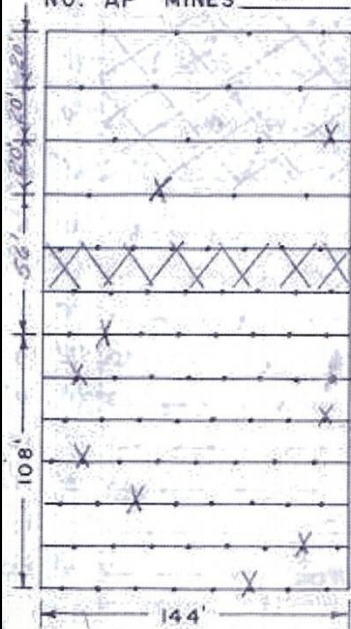
Figuur 20: bijlage bij mijnenkaart Limbricht (8 van 13).

| <p>SECTION <u>10</u></p> <p>TOTAL AT MINES <u>10</u></p> <p>ACTIVATED MINES <u>9</u></p> <p>NO. AP MINES <u>0</u></p> | <p>SECTION <u>11</u></p> <p>TOTAL AT MINES <u>10</u></p> <p>ACTIVATED MINES <u>10</u></p> <p>NO. AP MINES <u>0</u></p> | <p>SECTION <u>12</u></p> <p>TOTAL AT MINES <u>12</u></p> <p>ACTIVATED MINES <u>9</u></p> <p>NO. AP MINES <u>0</u></p> | <p>ROW</p> <p>1</p> <p>2</p> <p>3</p> <p>4</p> <p>5</p> <p>6</p> <p>7</p> <p>8</p> <p>9</p> <p>10</p> <p>11</p> <p>12</p> <p>13</p> |
