**Kerngegevens beeldbepalend pand:**

| Nummer object | : BP089 |
| Adres | : Heistraat 16 |

Voormalige boerderij met gepleisterde gevel gelegen binnen de historische agrarische cluster Overhoven.

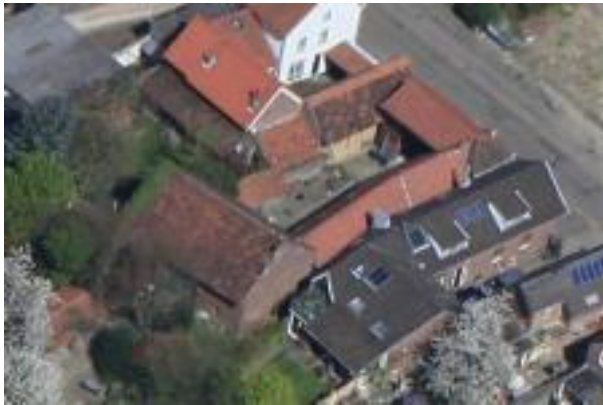
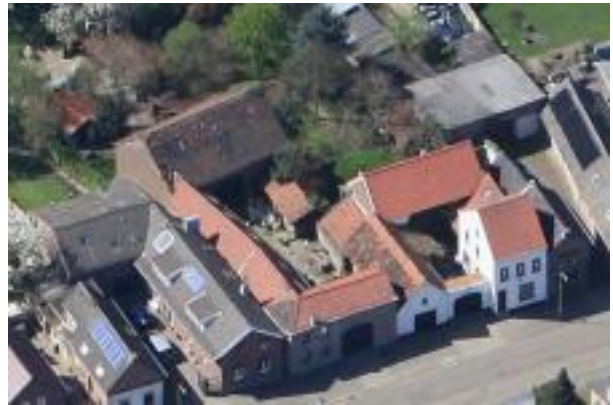
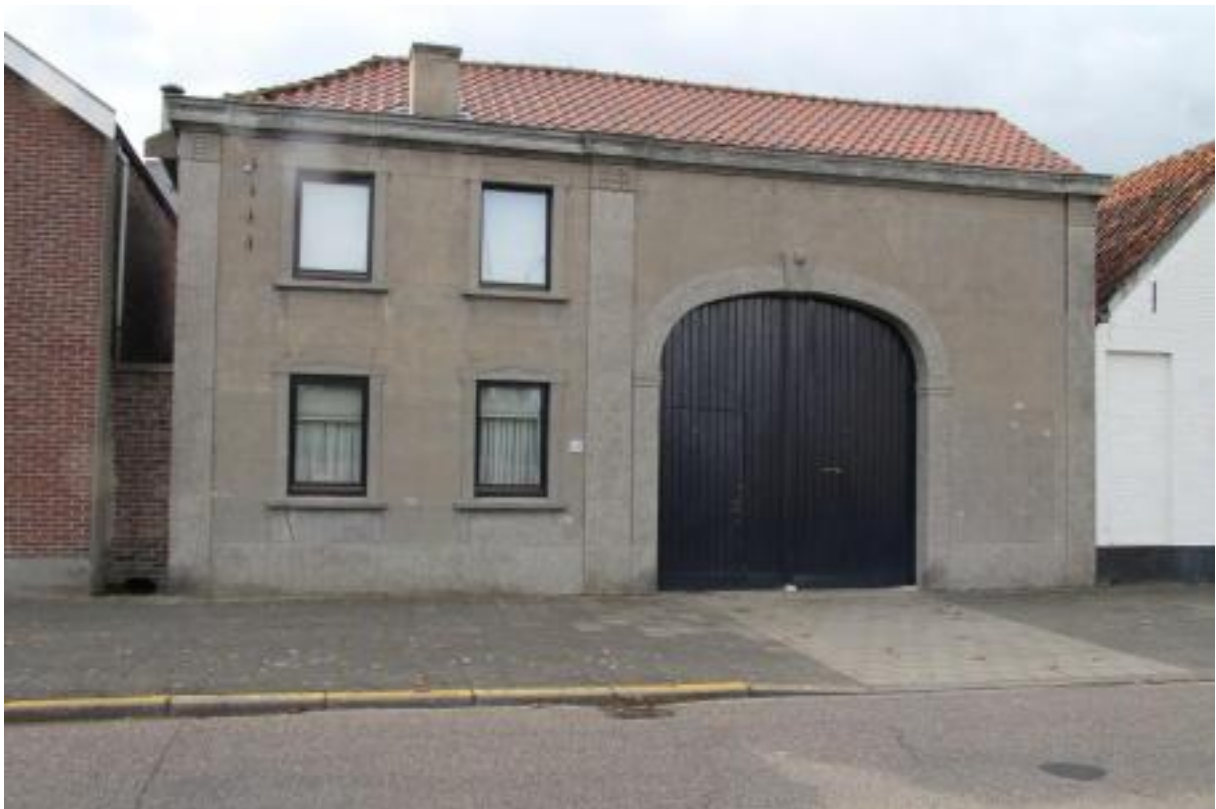
## Foto's

De voormalige boerderij heeft een U-vorm, die bestaat uit een straatvleugel, een woonvleugel (met in het verlengde hiervan) een stalvleugel en een schuur.

De zadeldaken van de U-vorm zijn gedekt met rode keramische Hollandse pannen. De voorgevel is voorzien van een geprofileerde houten bakgoot, welke ter plaatse van de lisenen in de gevel uitkraagt. De achterzijde van de straatvleugel, de woonvleugel en voormalige stalvleugel zijn voorzien van zinken mastgoten bevestigd aan het dakoverstek. De schuur is niet voorzien van goten. In het dak van de woonvleugel en de voormalige stalvleugel zijn Velux-dakramen aangebracht. In het voorste dakschild van de straatvleugel is links een gecementeerde schoorsteen met een zigzagsierlijst onder de bovenrand.

De asymmetrische gepleisterde voorgevel is voorzien van een blokmotief en bestaat uit drie gevelassen. De gevel is door middel van lisenen onderverdeeld in een woongedeelte en een poortgedeelte, heeft een gepleisterde plint en wordt onder de geprofileerde bakgoot beëindigd door een eenvoudige, geprofileerde, gepleisterde lijst. Het pleisterwerk van de plint, de lisenen en de poortomlijsting heeft een oppervlaktebehandeling ondergaan waardoor het pleisterwerk lijkt op gebouchardeerde natuursteen. De lisenen zijn aan de bovenzijde voorzien van een eenvoudig maar decoratief kapiteel. De korfboog van de gepleisterde poortomlijsting heeft gepleisterde aanzetstenen en is voorzien van een gepleisterde sluitsteen. De tweedelige houtenpoort lijkt oorspronkelijk en heeft een loopdeur en historisch sluitwerk.

Het woongedeelte in de voorgevel bevat twee vensterassen, met zowel op de begane grond als op de verdieping een (vernieuwd) raam zonder verdere onderverdeling. De vensters zijn voorzien van een gepleisterde onderdorpel en een gepleisterde omlijsting, die aan de bovenzijde wordt bekroond door een gepleisterd timpaan. De stijlen van de omlijsting hebben een een grove structuur in het pleisterwerk, waardoor het lijkt op gefrijnde natuursteen. Aan de linkerzijde van de gevel is nog een viertal ijzeren haken aanwezig waar de bovengrondse electriciteitsvoorziening vroeger aan was bevestigd.

- Behoud van de hoofdbouwmassa's en het beeld van dit agrarisch erfgoed.
- Behoud en herstel van de eenheid van het object en de afzonderlijke delen hiervan door gelijke kleurstelling en materiaalgebruik.
- Behoud van het pleisterwerk en ornamenten in voorgevel en op de schoorsteen.
- Behoud en herstel van kozijnen met oorspronkelijke onderverdeling en poorten met sluitwerk.
- Behoud van de profilering van de bakgoot, met uitkragingen bij de lisenen.
- Behoud van de haken van de bovengrondse elektriciteitsvoorziening op de voorgevel.

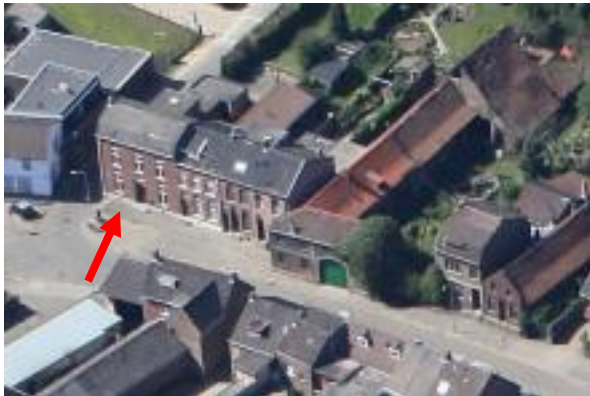
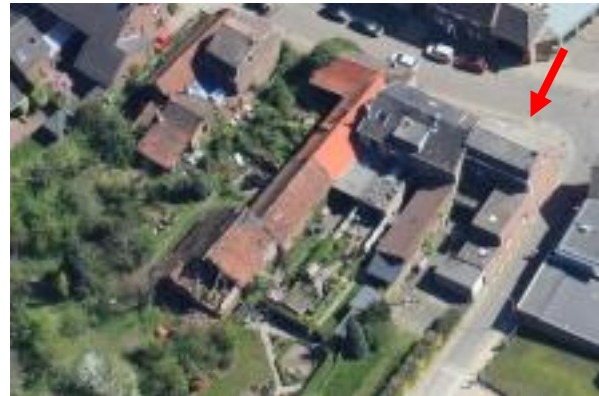
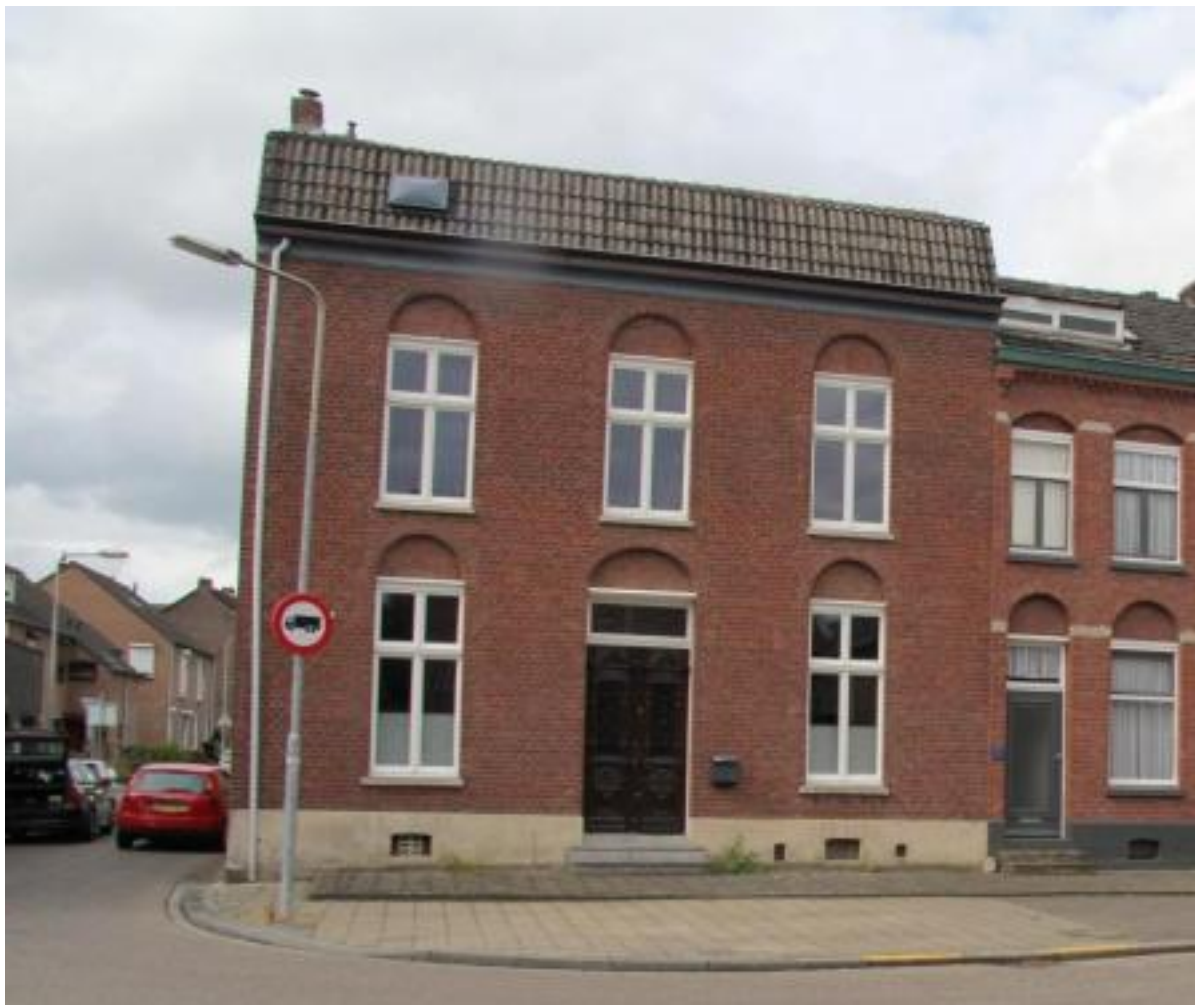
## Foto's

Het object bestaat uit een hoofdbouwmassa met aanbouwen aan de achterzijde. De hoofdbouwmassa heeft een rechthoekige plattegrond evenwijdig aan de weg bestaande uit twee bouwlagen en gedekt met een mansardekap evenwijdig aan de weg. De achtergevel en aanbouw(en) zijn niet beschreven en vallen buiten de bescherming.

Het mansardedak van de hoofdbouwmassa is gedekt met grijze betonpannen en voorzien van een eenvoudige houten bakgoot, die ten opzicht van de onderliggende gevel licht uitkraagt. In het voorste dakvlak is één en in het achterste dakvlak zijn twee eenvoudige dakramen aangebracht.

De symmetrische voorgevel bestaat uit drie venster- of gevelassen. De gevel heeft geen specifieke geleding. De gevel heeft een gepleisterde plint met aan weerszijden van de deur, onder de vensters van de begane grond, een kelderlicht. De gevel wordt aan de bovenzijde beëindigd door een gootlijst.

Op de begane grond heeft de gevel twee vensteropeningen met waarschijnlijk nog oorspronkelijke houten T-ramen met gedeeld bovenlicht en twee raamvleugels. De kozijnen zijn voorzien een rijk geprofileerd kalf en een geprofileerde lijst boven de bovendorpel. De stolpnaalden van de raamvleugels en de middenstijlen van de bovenlichten hebben een half rond sierprofiel. De vensteropeningen zijn voorzien van een gemetselde halfronde segmentboog met een decoratieve gemetselde boogvulling en een gepleisterde raamdorpel. De oorspronkelijke decoratieve houten dubbele voordeur met bovenlicht is centraal in de gevel geplaatst. De voordeur is toegankelijk via een trap met hardstenen treden. Op de eerste verdieping heeft de gevel drie vensteropeningen die qua vormgeving en ramen overeenkomen met de vensters op de begane grond.

- Behoud van de eenheid van het object en de afzonderlijke delen hiervan door gelijke kleurstelling en materiaalgebruik.
- Behoud van de houten ramen en deur met detaillering en oorspronkelijke onderverdeling.
- Behoud van de baksteenarchitectuur en bakstenen bogen en boogvullingen.

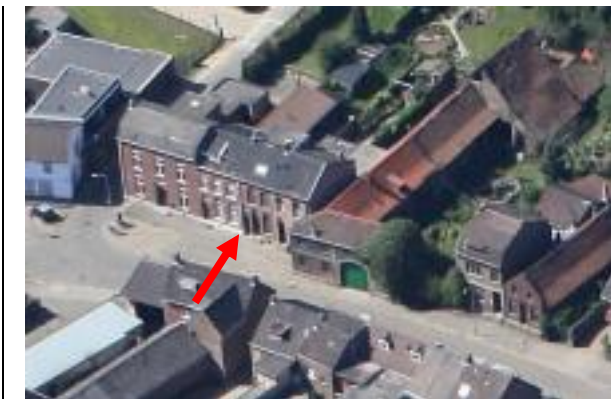
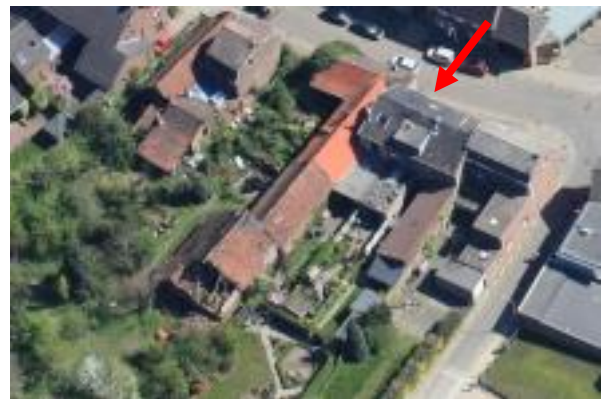
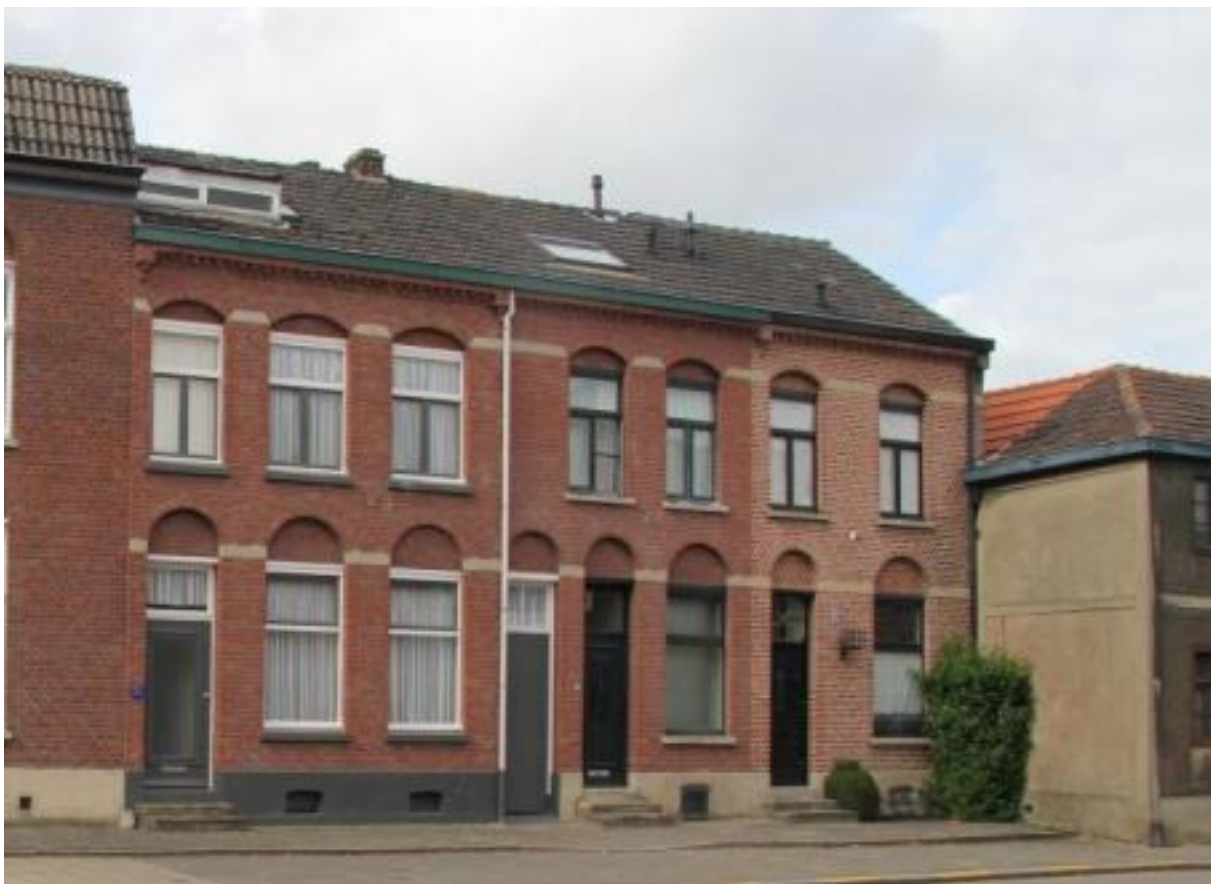
## Foto's

De drie woonhuizen bestaan uit een aaneengesloten hoofdbouwmassa met aanbouwen aan de achterzijde. De hoofdbouwmassa heeft een rechthoekige plattegrond evenwijdig aan de weg bestaande uit twee bouwlagen en is gedekt met een zadeldak evenwijdig aan de weg. De achtergevel en aanbouw(en) zijn niet beschreven en vallen buiten de bescherming.

Het zadeldak van de hoofdbouwmassa is gedekt met zwarte keramische vlakke muldenpannen en voorzien van een eenvoudige houten bakgoot, die rust op het uitkragende metselwerk van de onderliggende gevel. In het voorste dakvlak is bij huisnummer 26 een (beeldverstorende) langgerekte dakkapel aangebracht en bij huisnummer 28 een groter Velux dakvenster.

De symmetrische voorgevel bestaat uit drie delen. De linker woning heeft drie gevelassen; de twee andere woningen hebben ieder twee gevelassen. Ter hoogte van de aanzet van de bogen boven de gevelopeningen is zowel op de begane grond als op de verdieping een horizontale gepleisterde band in de gevel aanwezig.

Op de begane grond heeft de gevel twee vensteropeningen en aan de linkerkant de voordeur. De indeling van de ramen op de begane grond (oorspronkelijk T-ramen) is gewijzigd. De raamvleugels zijn vervangen door vast glas. De bovenlichten zijn wel behouden gebleven. De vensteropeningen zijn voorzien van een een gemetselde halfronde segmentboog met deels decoratieve gemetselde boogvulling en een gepleisterde raamdorpel. De voordeur, met bovenlicht, is toegankelijk via een gemetselde trap die is voorzien van cementpleisterwerk. De voordeur heeft een grote glasopening en is niet meer oorspronkelijk. Op de eerste verdieping is in elke gevel-as een venster met een T-raam aangebracht. De vensteropeningen op de verdieping zijn voorzien van een gemetselde segmentboog met gemetselde boogvulling en een gepleisterde vensterdorpel.

Op de begane grond hebben beide panden één vensteropening aan de rechterzijde en aan de linkerkant de voordeur. De voordeur van huisnummer 28 is iets naar rechts geplaatst ten opzichte van de gevel-as, om ruimte te creëren voor een deur die via een gang het achterterrein ontsluit. De indeling van de ramen op de begane grond (oorspronkelijk T-ramen) is gewijzigd. De raamvleugels zijn vervangen door vast glas. Het bovenlicht is wel behouden gebleven. De voordeuren met bovenlicht zijn toegankelijk via een gemetselde trap die is voorzien van cementpleisterwerk. De voordeur van huisnummer 28 heeft een grote glasopening en is niet meer oorspronkelijk. De voordeur van huisnummer 30 is waarschijnlijk wel nog oorspronkelijk. De gesloten houten deur die toegang geeft tot het achterterrein is voorzien van een gedeeld bovenlicht, met glasroede. Alle gevelopeningen op de begane grond zijn voorzien van een gemetselde halfronde segmentboog met deels decoratieve gemetselde boogvulling. Op de eerste verdieping is in elke gevel-as een venster met een T-raam aangebracht. De vensteropeningen op de verdieping zijn voorzien van een gemetselde segmentboog met gemetselde boogvulling. Alle vensters zijn voorzien van een gepleisterde vensterdorpel.

- Behoud herstel van de eenheid van het object en de afzonderlijke delen hiervan door gelijke kleurstelling en materiaalgebruik.
- Behoud van baksteenarchitectuur en bakstenen bogen en boogvullingen.
- Behoud en herstel van oorspronkelijke ramen en raamindelingen.
- Behoud van de gepleisterde plinten en sierbanden.

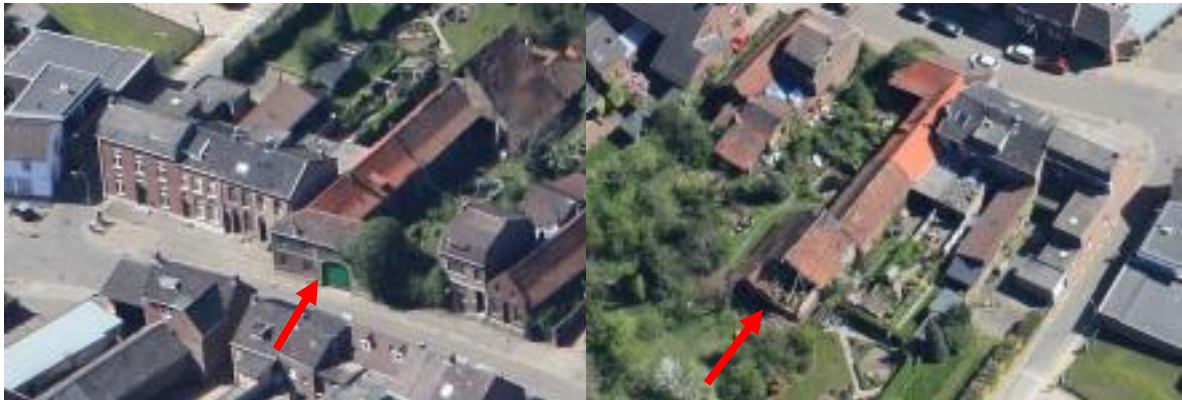
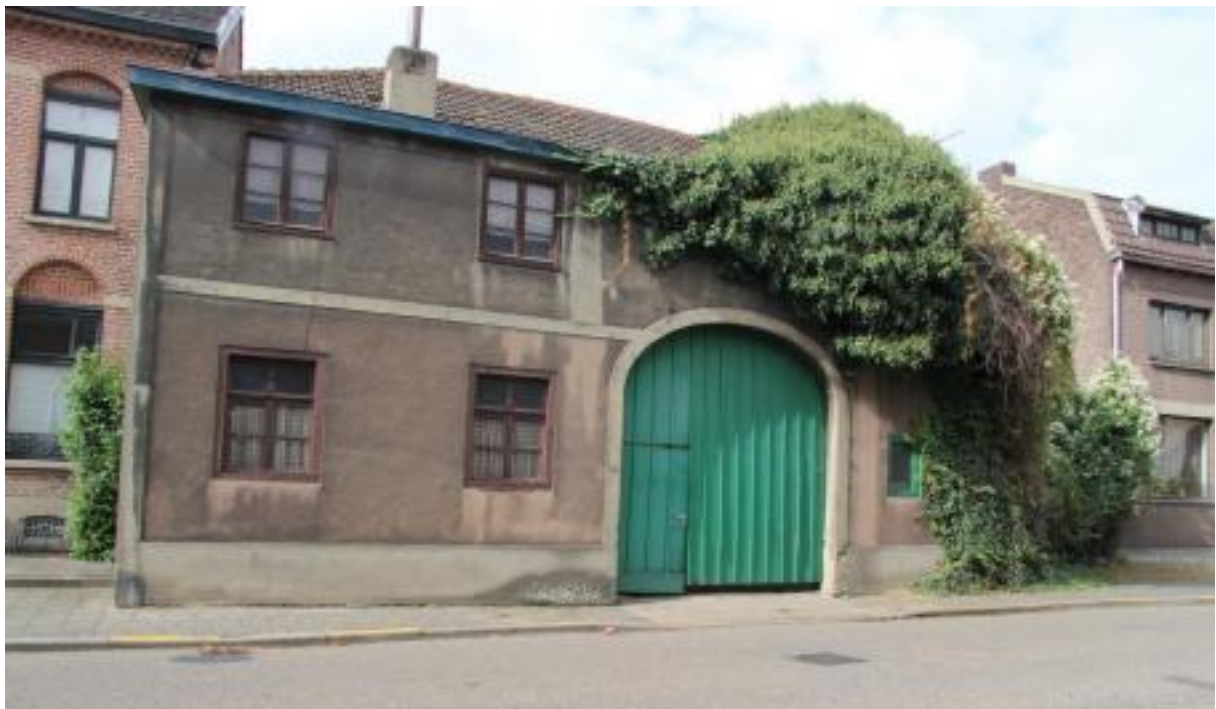
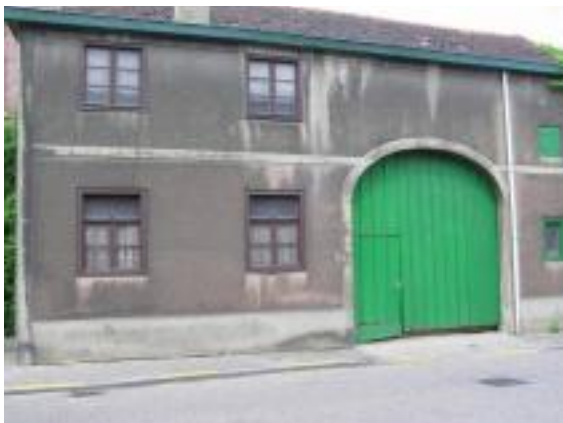
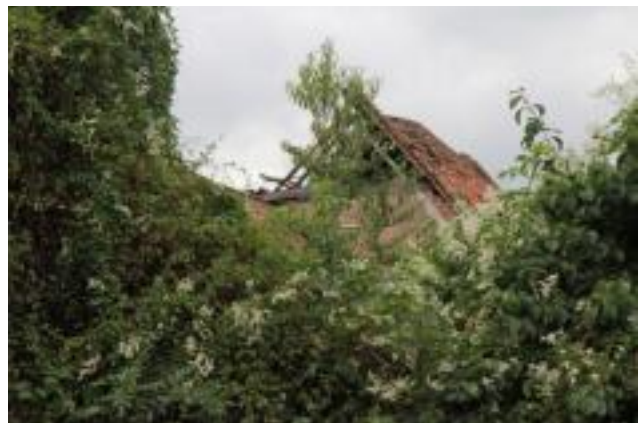
## Foto's

De voormalige boerderij heeft een L-vormige plattegrond, die bestaat uit een straatvleugel, een woonvleugel met (in het verlengde hiervan) stallen en een schuur. De voorbouw, woonvleugel en schuur staan reeds op de kadastrale minuutkaart uit het begin van de 19<sup>e</sup> eeuw aangegeven.

De zadeldaken van de boerderij zijn gedekt met rode keramische Hollandse pannen. De voorgevel en linker zijgevel van de voorbouw zijn voorzien van een eenvoudige bakgoot. Het dak van de schuur is voor een deel ingestort.

De asymmetrische voorgevel is voorzien een decoratieve pleisterlaag. De gevel is grotendeels voorzien van ruw pleisterwerk, maar heeft een glad gepleisterde plint, hoeklisenen, gootlijst en horizontale band ter plaatse van de verdiepingsvloer. Ook de omlijsting van de poort bestaat uit glad pleisterwerk.

Aan de linker zijde van de gevel is het voormalige woongedeelte aanwezig. Hier zijn zowel op de begane grond als op de verdieping twee vensters met nog oorspronkelijke houten ramen met blokkozijnen aangebracht. De vensters op de begane grond bevatten een T-raam met gedeeld bovenlicht. De onderste raamvleugels zijn door middel van een horizontale glasroede in tweeën gedeeld. Op de verdieping bestaan de ramen uit twee raamvleugels, die door middel van twee horizontale glasroeden in drieën zijn gedeeld.

Rechts van het woongedeelte is de poort met onderdoorgang aanwezig, die toegang geeft tot het erf. De poort heeft een loopdeur en bestaat uit verticale delen (planken) die, ter plaatse van overgang van de verschillende verticale delen, zijn voorzien van deklatten.

Aan de rechterzijde van de poort is op de begane grond nog een klein venster met houten raampje en blokkozijn aanwezig. Hierboven is op de verdieping eveneens een blokkozijn met houten luik. Deze laatste gevelopening wordt op dit moment aan het zicht onttrokken doordat het rechter deel van de voorbouw is overwoekerd door klimplanten.

- Behoud van de hoofdbouwmassa's en het beeld van dit agrarische erfgoed.
- Behoud of herstel van de eenheid van het object en de afzonderlijke delen hiervan door gelijke kleurstelling en materiaalgebruik.
- Behoud van het decoratieve pleisterwerk en ornamenten in voorgevel.
- Behoud en herstel van ramen en poorten met oorspronkelijke onderverdeling.

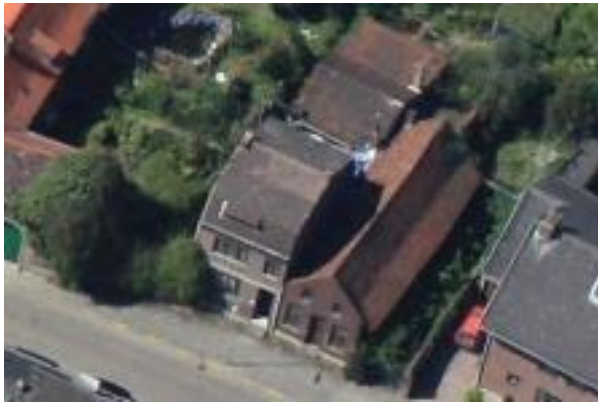
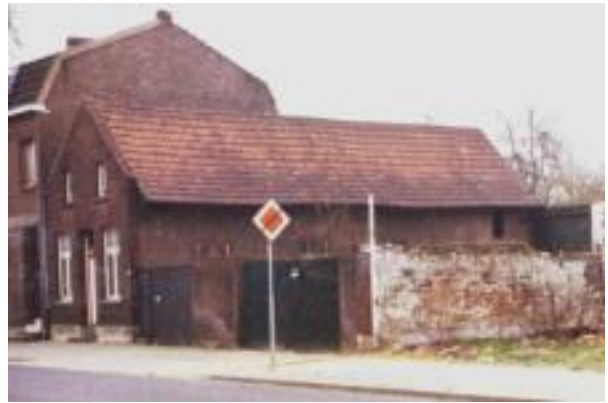
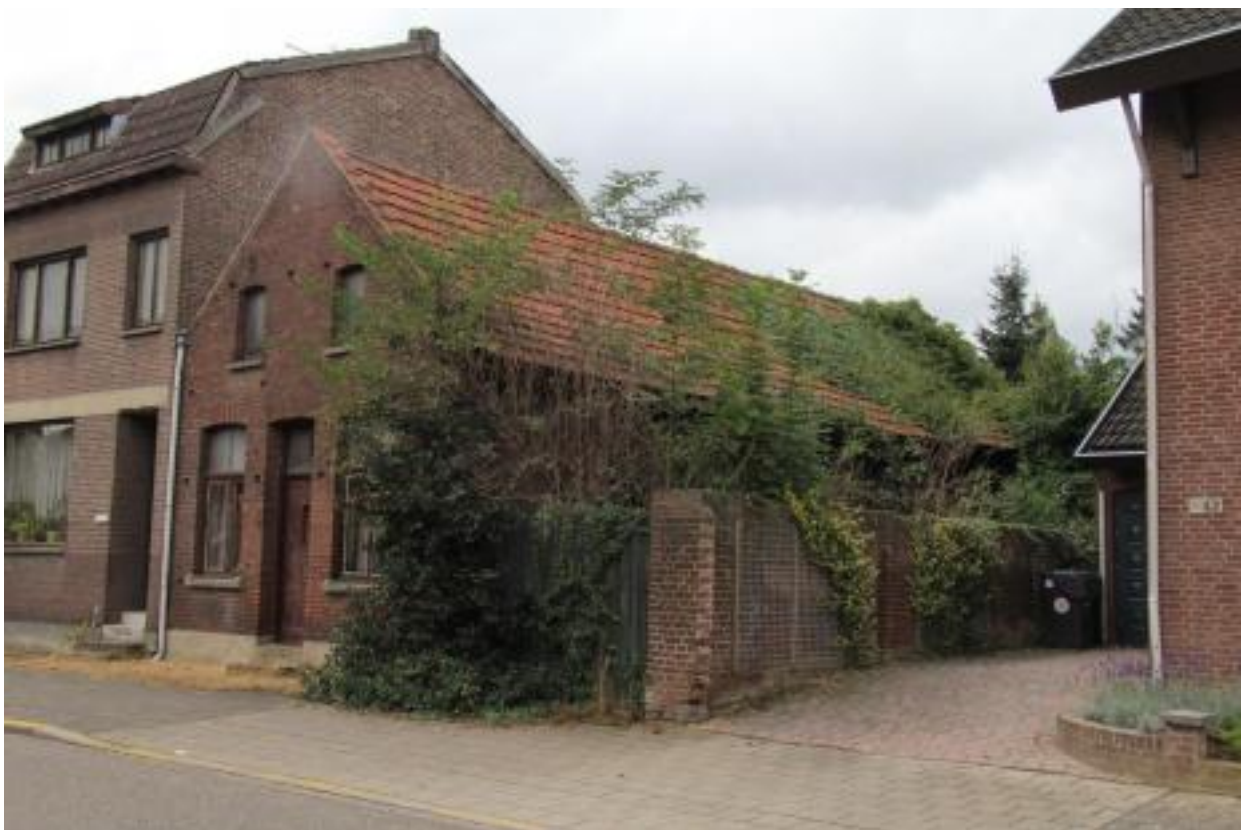
## Foto's

Voormalige eenvoudige boerderij gelegen binnen de historische agrarische cluster Overhoven.

- Behoud van de hoofdbouwmassa's en het beeld van dit agrarisch erfgoed.
- Behoud en herstel van historische ramen, deuren en kozijnen met oorspronkelijke onderverdeling.

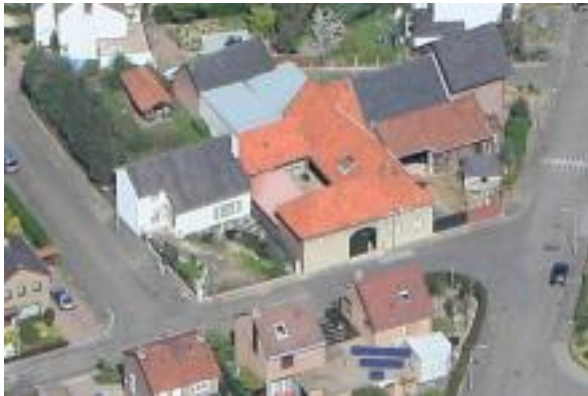
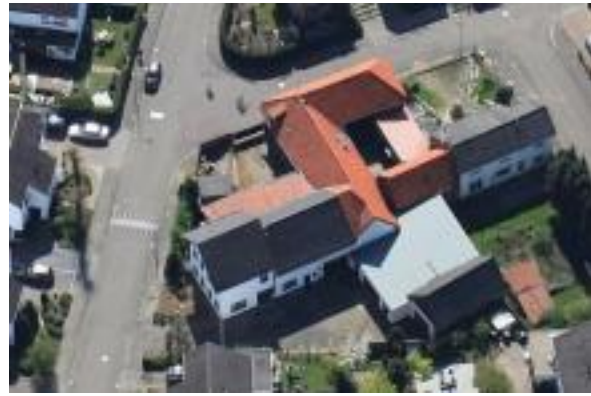
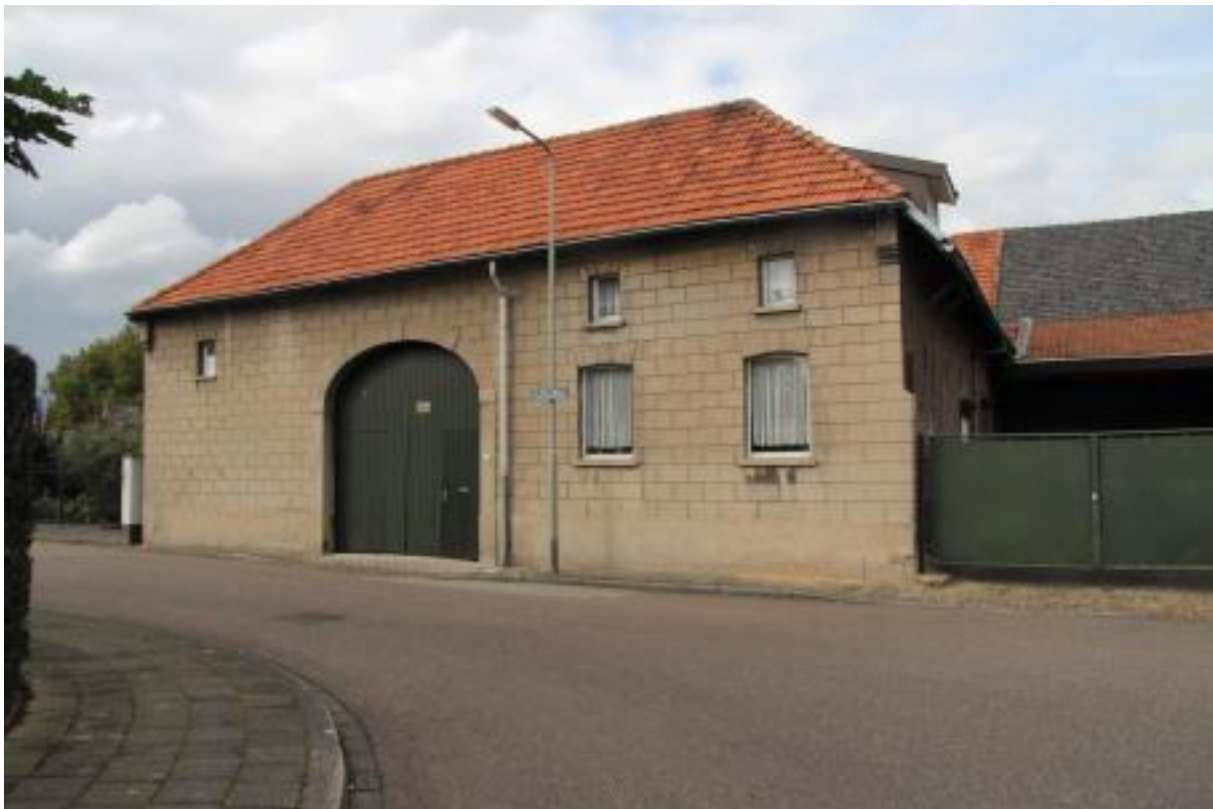
## Foto's

De poort heeft een gladde gepleisterde omlijsting is onderverdeeld in blokken. De korfboog van de poort rust aan weerszijden op gepleisterde aanzetblokken en is voorzien van een gepleisterde sluitsteen en twee tussenliggende gepleisterde blokken. De tweedelige houten poort lijkt niet oorspronkelijk en heeft twee loopdeuren in plaats van de historisch gebruikelijke enkele loopdeur.

- Behoud van de hoofdbouwmassa's en het beeld van dit agrarisch erfgoed.
- Behoud herstel van de eenheid van het object en de afzonderlijke delen hiervan door gelijke kleurstelling en materiaalgebruik.
- Behoud van het cementpleisterwerk en de ornamenten in voorgevel; ook de oorspronkelijke grijsbruine kleur hiervan is van belang om te handhaven.
- Behoud en herstel van ramen en kozijnen met oorspronkelijke onderverdeling en poorten.
