## VERKENNEND BODEMONDERZOEK

BURGEMEESTER LEMMENSSTRAAT

TE GELEEN

# Rapportage verkennend bodemonderzoek

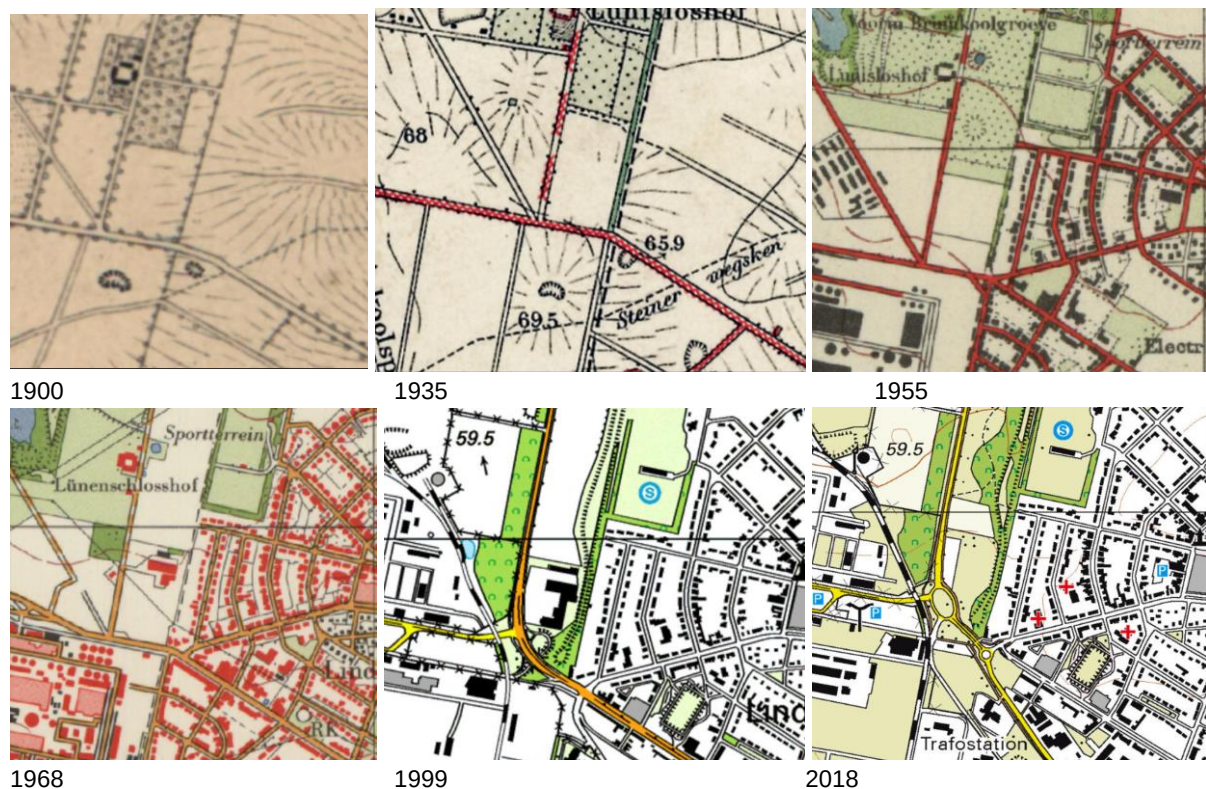
Figuur 1 t/m 6. Uitsneden historisch kaartmateriaal

Volgens historisch kaartmateriaal uit de periode 1900-1936 was de locatie, alsmede de omgeving ervan, destijds in agrarisch gebruik (weide). Aan de noordzijde grenst de locatie aan een boomgaard. Vanaf 1936 is aan de oostzijde van de locatie de Wijk Lindeheuvel gerealiseerd welke in de loop der jaren verder is uitgebreid. Omstreeks 1968 zijn de boomgaarden verdwenen en is op de locatie de eerste bebouwing gerealiseerd. De bebouwing is tot circa 2011 op de locatie aanwezig geweest waarna deze gesloopt is. In figuur 1 t/m 6 zijn uitsnede van de historische kaarten weergegeven.

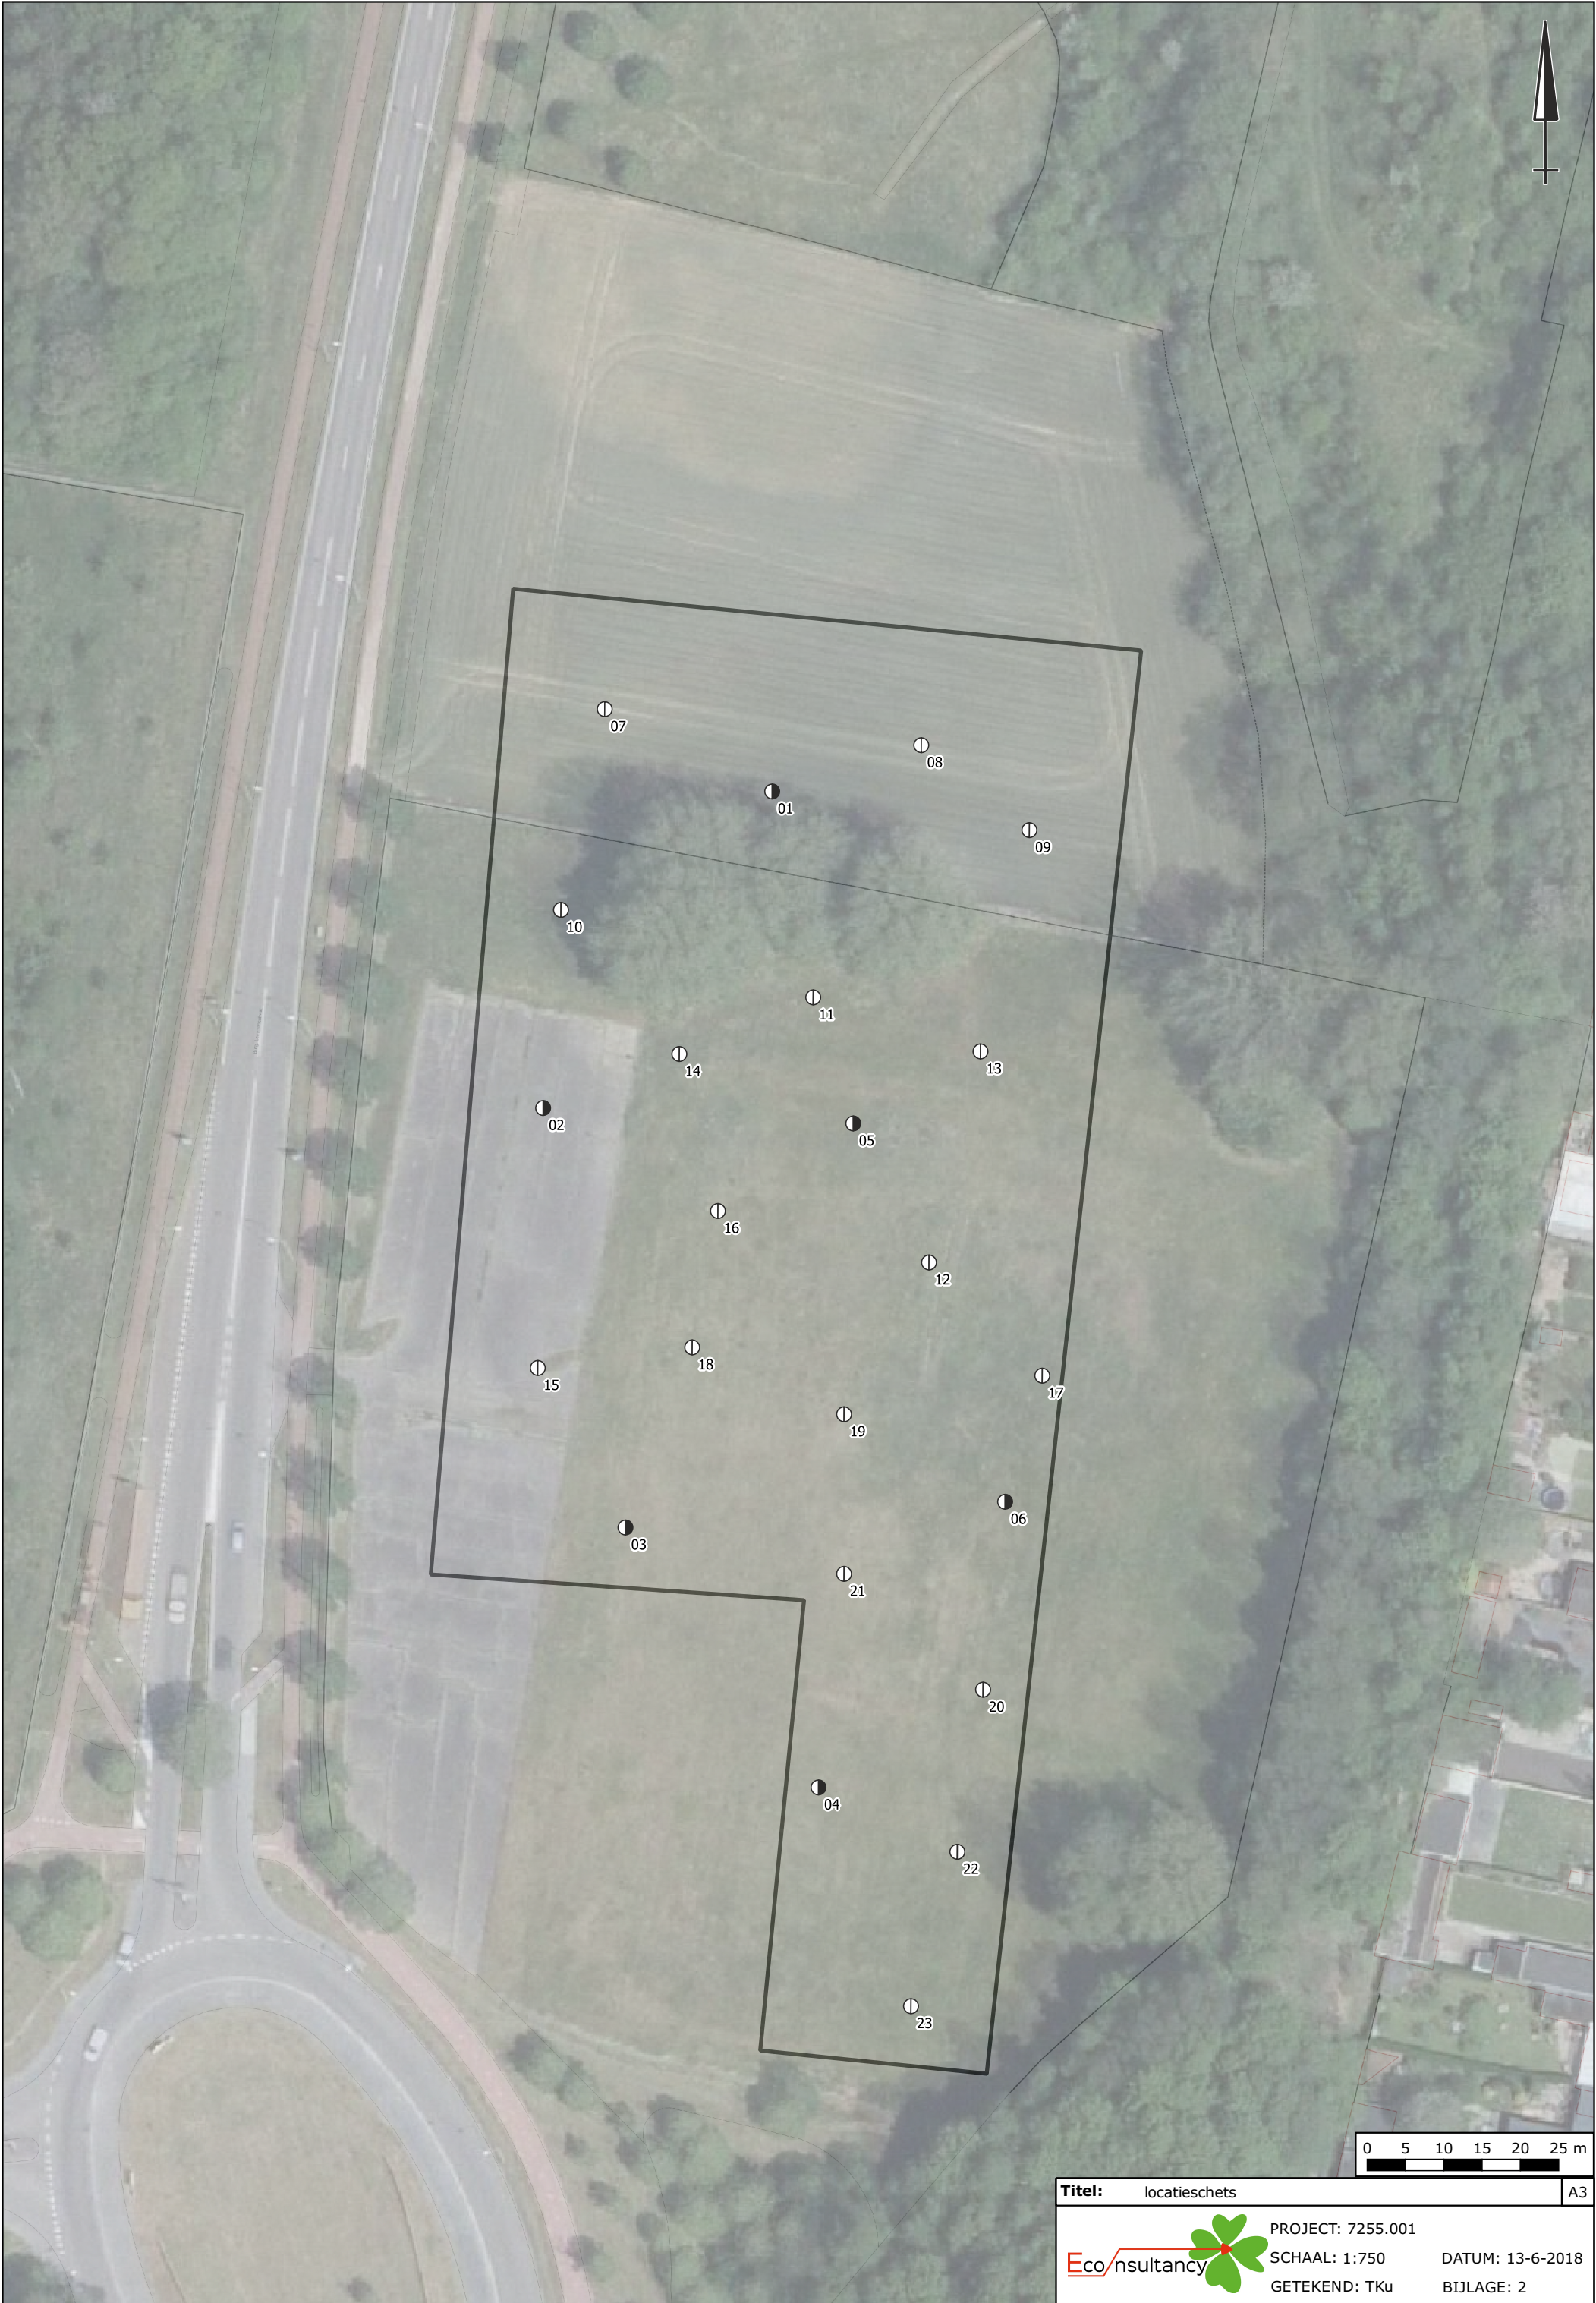
In bijlage 2a is de huidige situatie op een locatieschets weergegeven. Bijlage 2b bevat enkele foto's van de onderzoekslocatie.
