# BOUWHISTORISCHE OPNAME

## KLOOSTER AGNETENBERG | SITTARD

april 2020, drs. B.A.J.T. Dokers, ing. H.J. van den Borgh

Klooster Agnetenberg  
Plakstraat 24 Sittard

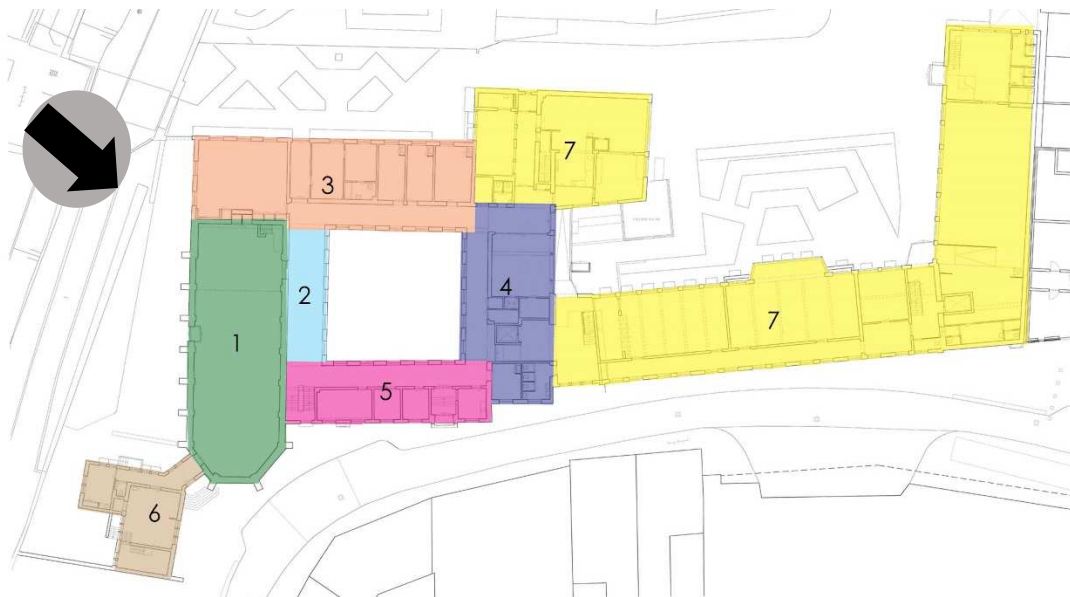
- 1 huidige situatie met daarop in kleur aangegeven de hoofdvolumes: 1 = kapel (1700), 2 = zuidoostvleugel, (ca.1700), 3 = zuidwestvleugel (1662), 4 = noordwestvleugel (ca.1707 en 1965), 5 = noordvleugel (ca.1706 en 1965), 6 = sacristie (1965), 7 = nieuwbouw 1965 en later.

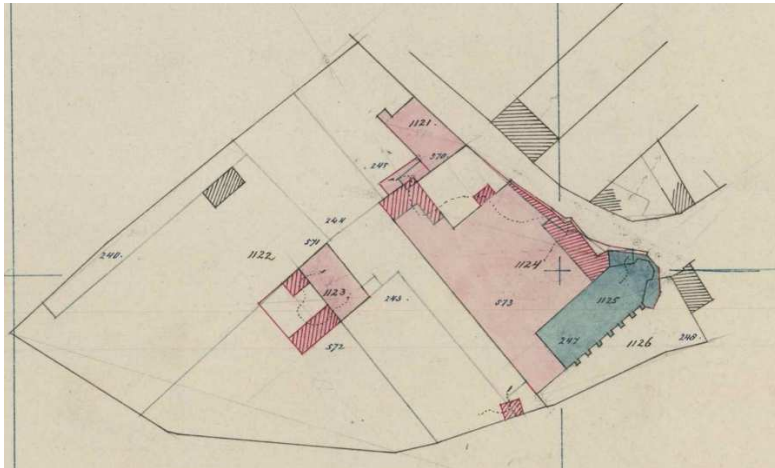
12 kadastrale hulpkaart uit 1884.

De eerste veranderingen die te traceren zijn, zijn zichtbaar op de kadastrale hulpkaart van 1884. Daarop is te zien dat de kloostervleugel aan de straatzijde uitgebreid is en dat er een nieuwe sacristie aan de kapel is aangebouwd. Deze gebouwen zijn ook te zien op foto's uit het begin van de twintigste eeuw en hieruit blijkt dat ze waren opgetrokken in een eclectische stijl met elementen van neogotiek (spitsboogvormige hoofdentree) en de neorenaissance (trapgevels). Ze zijn in 1965 afgebroken.

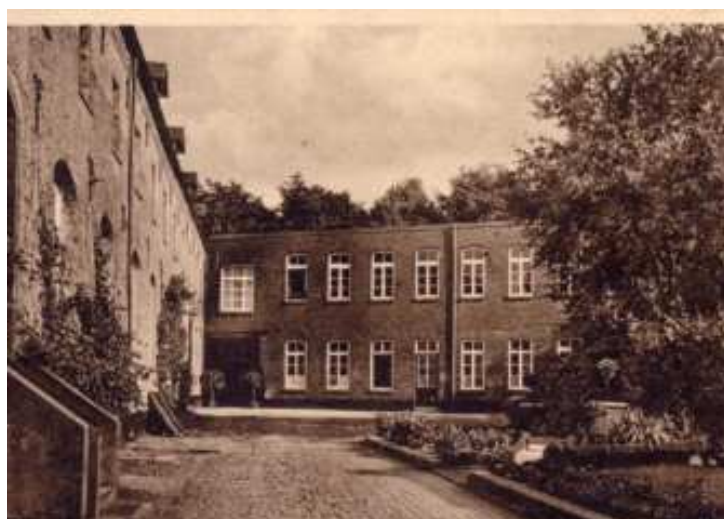
25 de school (later strijkinrichting) langs de wal ná de verbouwing van 1922, waarbij een verdieping met plat dak werd toegevoegd.

In 1922 werd het schoolgebouw langs de wal, dat dienst was gaan doen als strijkinrichting, opgehoogd met een verdieping en voorzien van een plat dak.

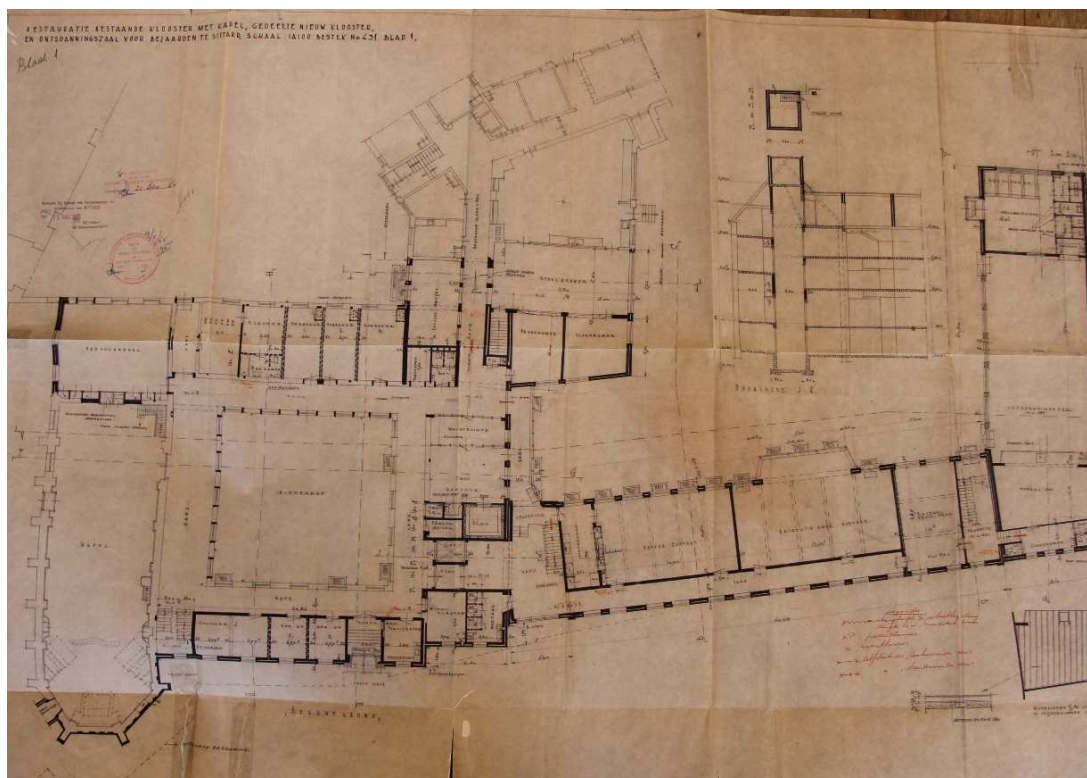
28 ontwerptekening uit 1965 van H. Palmen met in zwart alle nieuw gebouwde onderdelen op begane grond niveau.

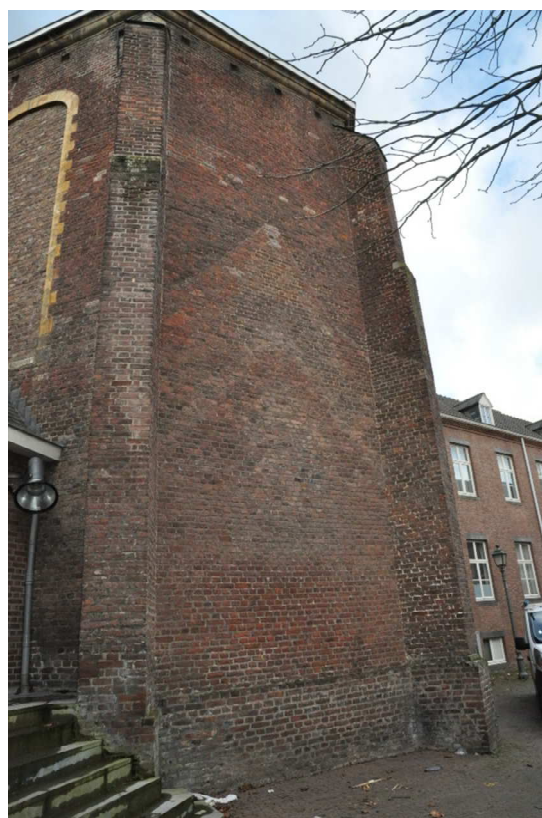
37 het koor met aftekening van gesloopte sacristie uit 1898.

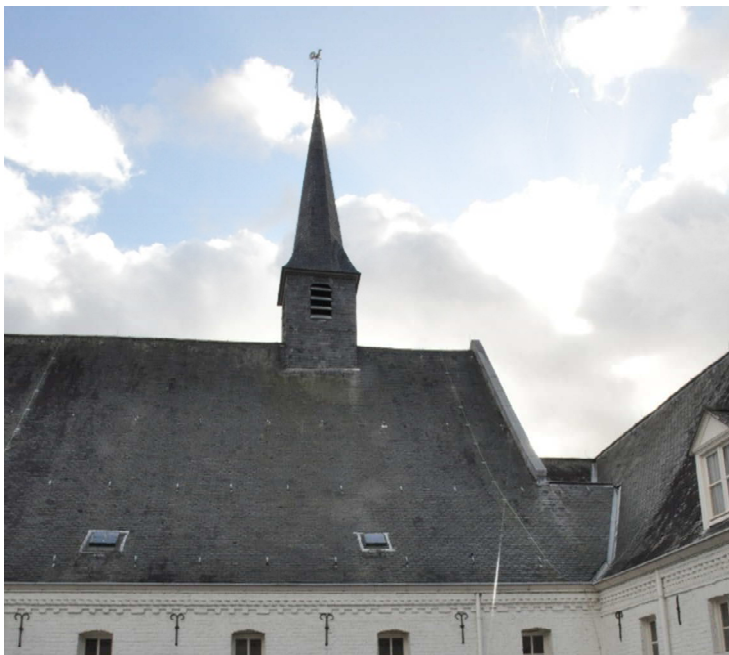
38 het kerkdak en de dakruiter.

Het zadeldak heeft boven het koor een driesijdige sluiting en is gedekt met leien. Ook de dakruiter boven de tweede travee vanaf het zuidwesten is bekleed met leien en heeft een overhoeks ingesnoerde, zeszijdige torenspits.

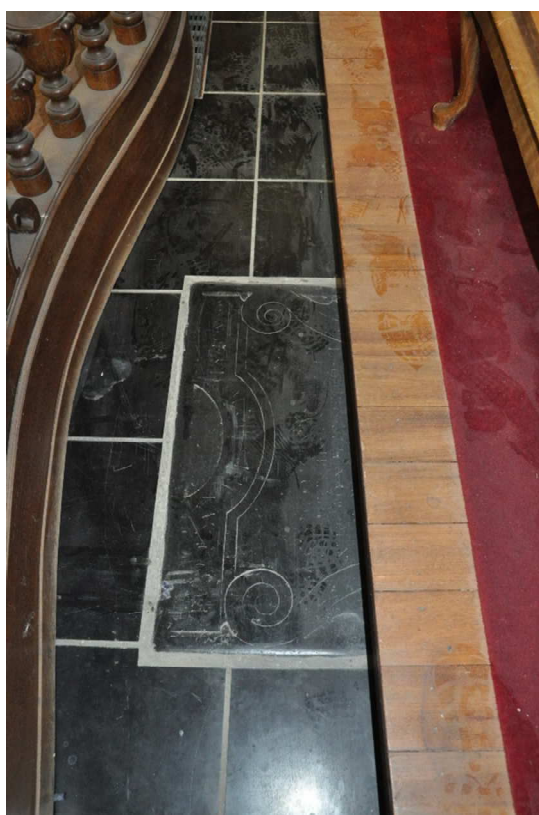
49 de grafsteen onder het altaar, die zou leiden naar een grafcrypte onder het koor.

| Interieurelement | datering | kenmerken |
|---|---|---|
| Grafsteen | Onbekend | Hardstenen grafsteen: nader te onderzoeken na verwijderen altaarverhoging, onder de steen bevindt zich vermoedelijke de toegang naar een grafkelder. |

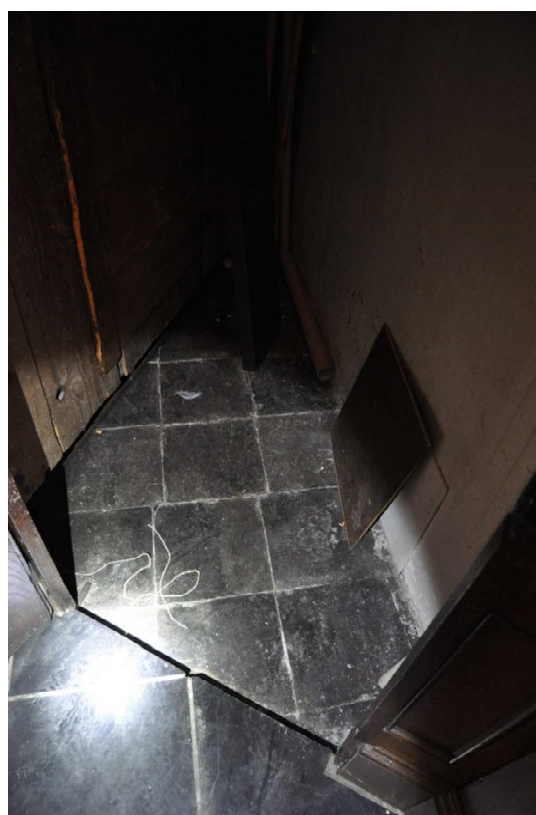
50 de oude hardstenen vloer ligt onder de huidige vloer, ter plekke van het noordelijke zijaltaar.

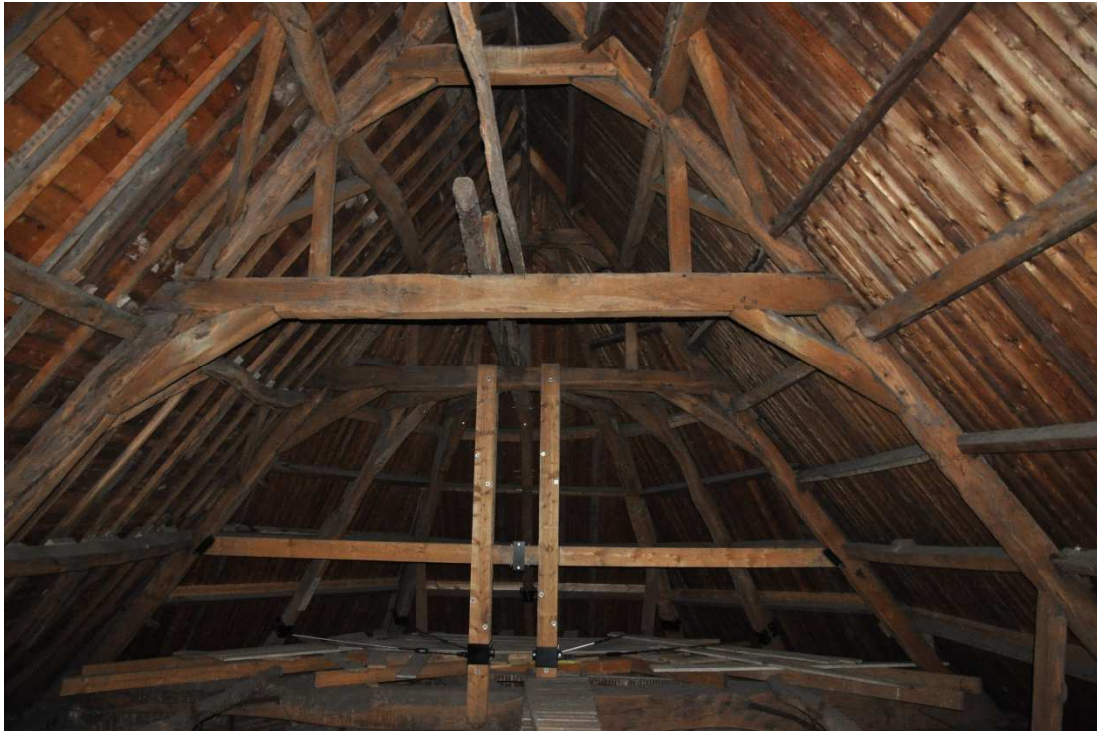
51 de kapconstructie van de kerk, gezien naar de koorsluiting.

*kapruimte* – De zolder omvat één ruimte, met daarin de kapconstructie. De constructie bestaat uit zeven spanten. Op het meest noordelijke spant sluiten vijf halve spanten aan boven het koor. De hoofdspanten bestaan uit twee gestapelde jukken. Het onderste juk bestaat uit schuin geplaatste spantbenen die een dekbalk dragen, verstevigd met korbelen en voetschoren. Het bovenste juk is zowel juk als nokgebint: de schuin geplaatste spantbenen lopen door tot aan de nok en ondersteunen deze. Tussen de spantbenen is een tussenbalk aangebracht, verstevigd met korbelen en hoog aansluitende voetschoren. Tussen de dekbalk en de ondersteuning van de nok zijn nog twee ondersteunende stijltjes aangebracht.

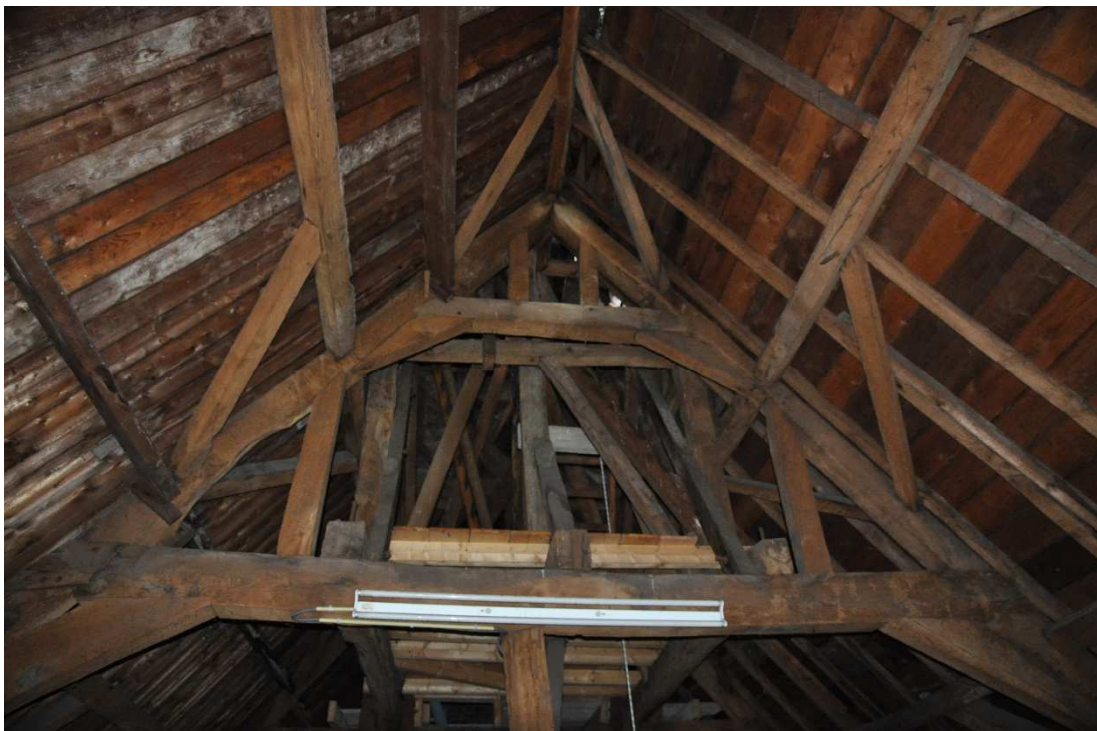
52 detail van een kapsant met daarachter de draagconstructie van de dakruiter.

In de voorlaatste travée van het schip is een houten klokkenstoel van de dakruiter, in opzet horend bij de bouw rond 1700. In de zuidwestelijke topgevel is een oorspronkelijke doorgang naar de zolder van de zuidwestelijke kloostervleugel. Deze heeft een gemetselde segmentboog aan de bovenzijde.

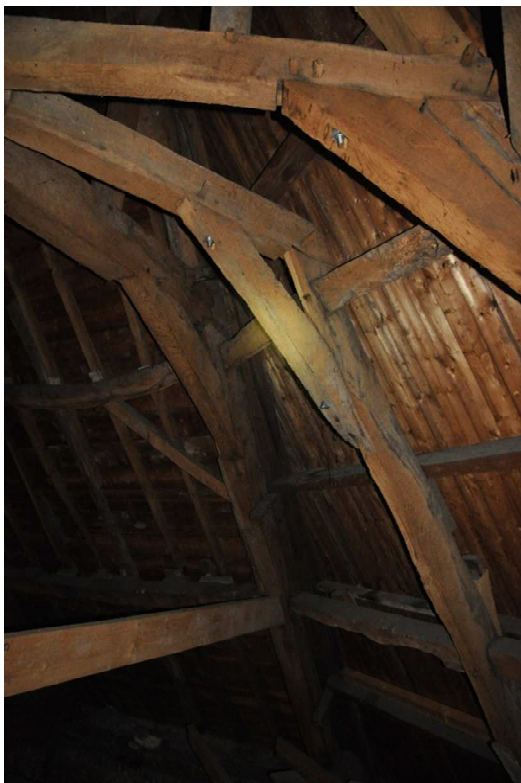
53 detail van de halve jukken in de koorsluiting.

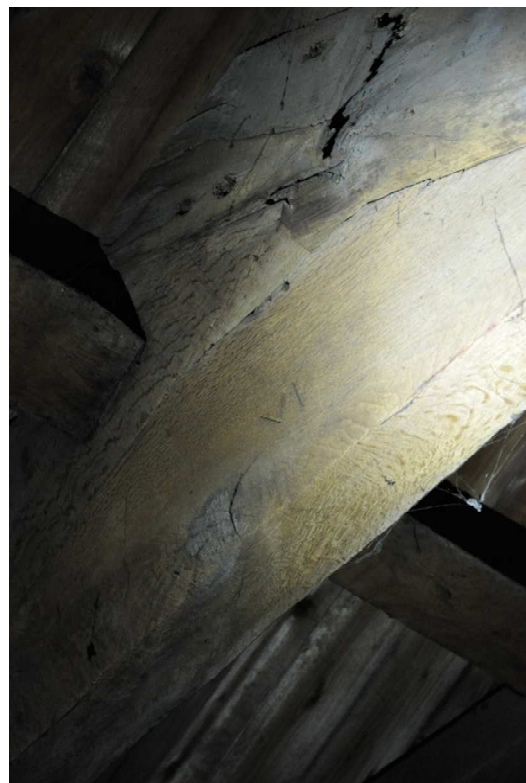
54 detail van een gekapt telmerk 'VI' (6) op een spant.

De kapconstructie is voorzien van gekapte, rechts gebroken telmerken oplopend van 'I' tot VII' vanaf het koor naar de zuidwestzijde. De halve spanten van het koor hebben telmerken I t/m III (het vijfde telmerk is niet teruggevonden).

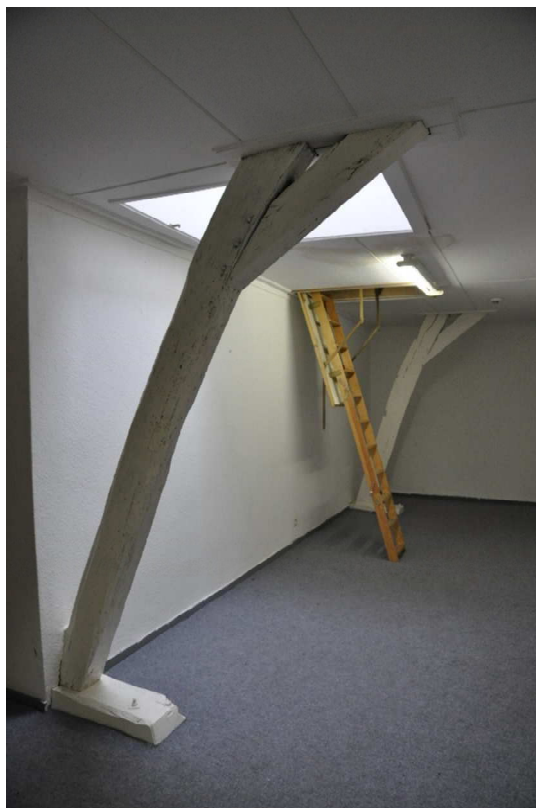
61 de onderste spantbenen van de kapspanten

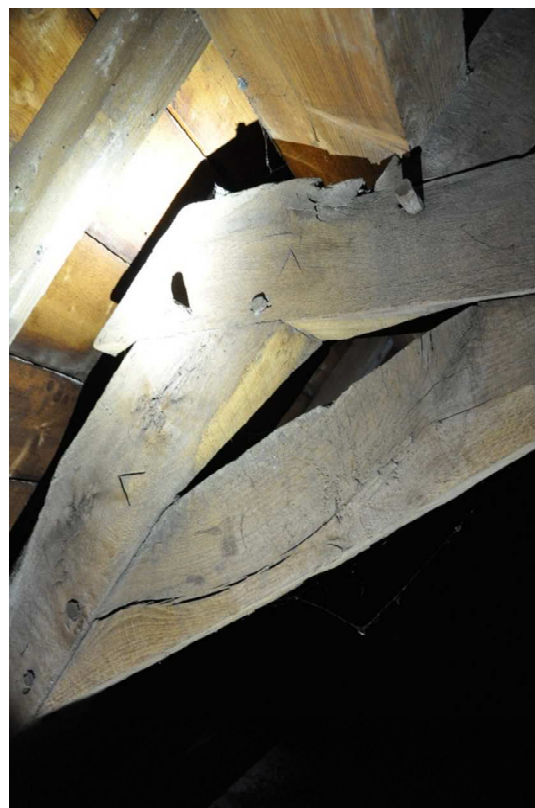
62 detail van een telmerk 'V' op een van de spanten

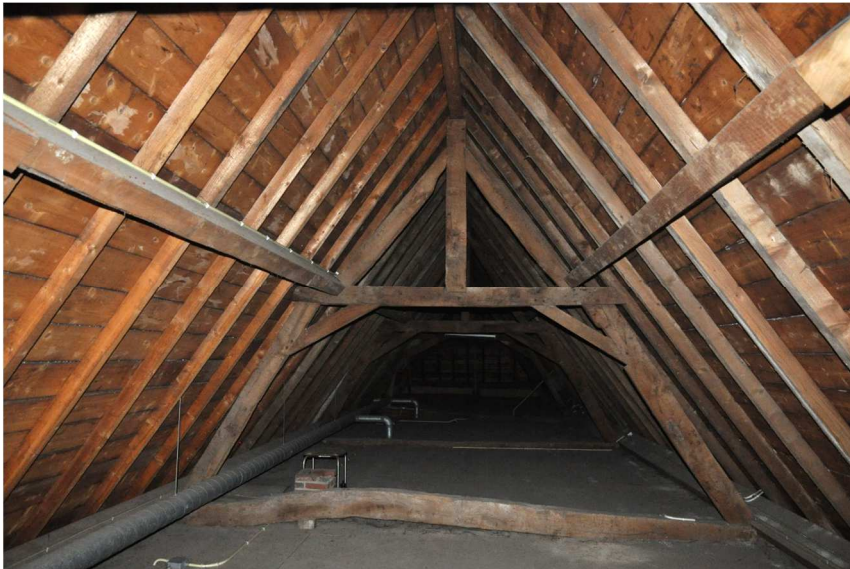
63 de kapconstructie op vlieringniveau met de bovenste jukken en het nokstijlgebint.

Bij het zuidoostelijke dakschild zijn er 1965 enkele aanvullende steunbalken aangebracht om het dakschild te ondersteunen. Ook de aansluiting naar de kerk is niet meer oorspronkelijk qua dakconstructie.

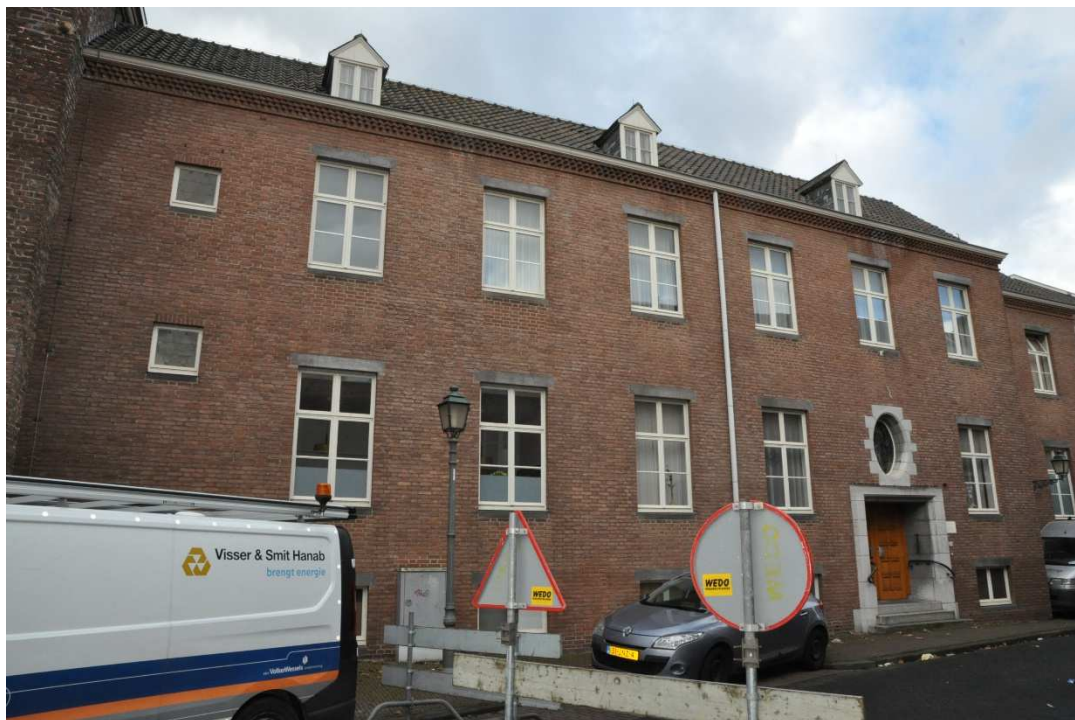
68 de straatgevel van de noordelijke vleugel uit 1965

*straatgevel* – De straatgevel aan de Plakstraat werd in 1965 geheel nieuw gebouwd. De gevel is opgetrokken in een lichtrode baksteen in Vlaams verband. De gevel is negen traveeën breed. In de vierde travee van rechts bevindt zich de hoofdentree, die rijk is vormgegeven met een trap, hardstenen omlijsting en een terugliggende dubbele houten deur met sierpanelen. Boven de deur is een ovaal bovenlicht met hardstenen omlijsting en decoratief glas-in-lood. In de linker gevelas is een zijtoegang met een sobere houten deur met hardstenen bovenlatei. Erboven zijn twee vierkante vensters met glas-in-lood, behorend bij het trappenhuis. In de overige gevelassen is op het niveau van het souterrain een vierkant venster en op de begane grond en eerste verdieping een hoog venster met een houten raam met gedeeld bovenlicht en gedeelde raamvleugels uit 1965. De vensters hebben een lage hardstenen onderdorpel en een hogere hardstenen bovenlatei. Onder de goot is een gemetselde sierlijst met een dubbele muizentand.

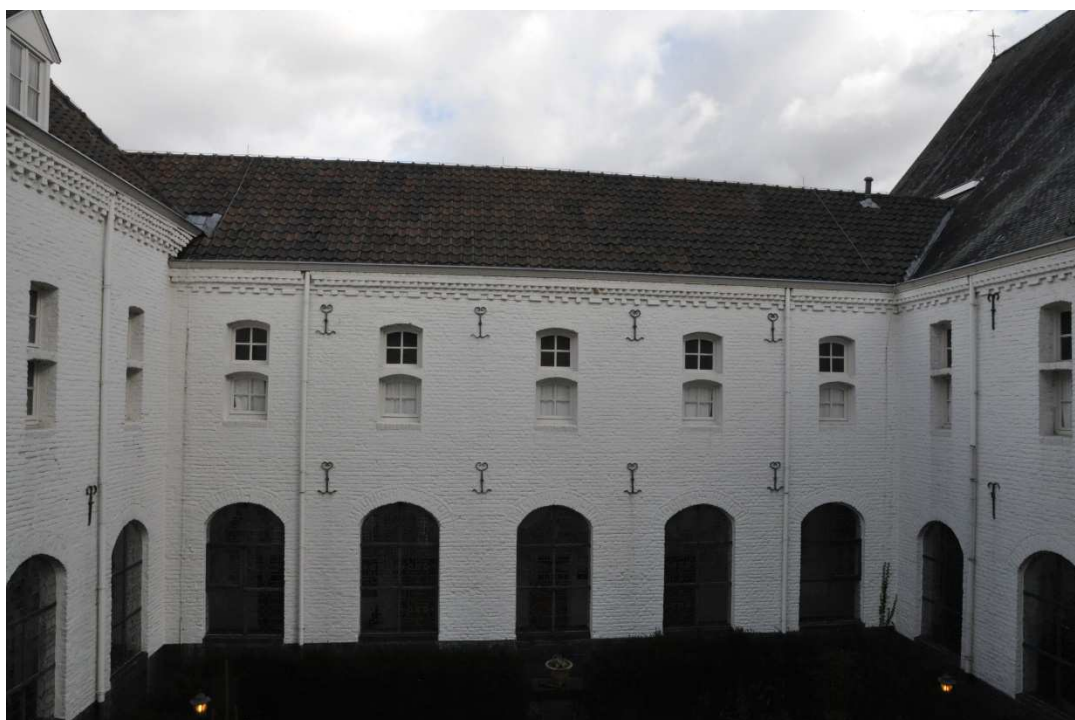
69 de gevel aan de pandhof, in 1965 verlaagd met één verdieping

*gevel aan de pandhof* – De gevel aan de pandhof is momenteel twee bouwlagen hoog en opgetrokken in baksteen. Het muurwerk is later wit geschilderd. Tot 1965 was de gevel nog één etage hoger, maar deze is daarna verwijderd en er is een nieuwe tandlijst gemetseld onder de goot. Op de begane grond zijn vijf hoge vensters met gemetselde korbogen. Ze zijn voorzien van glas-in-lood met doorzichtig vensterglas, gevat in forse, gesmede roeden. Op de verdieping zijn vijf kloostervensters met gemetselde segmentbogen boven de openingen. De vierruits houten ramen dateren uit de vroege twintigste eeuw. In de gevel zijn boven de begane grond en verdieping reeksen gesmede balkankers aangebracht, maar uit vergelijking met de foto's uit 1961 blijkt dat deze niet oorspronkelijk in deze gevel gezeten hebben: de oude waren meer sober van opzet. Ook zijn ze op de kop geplaatst. De tandlijst onder de goot is in 1965 aangebracht en heeft niet dezelfde detaillering als de oude.

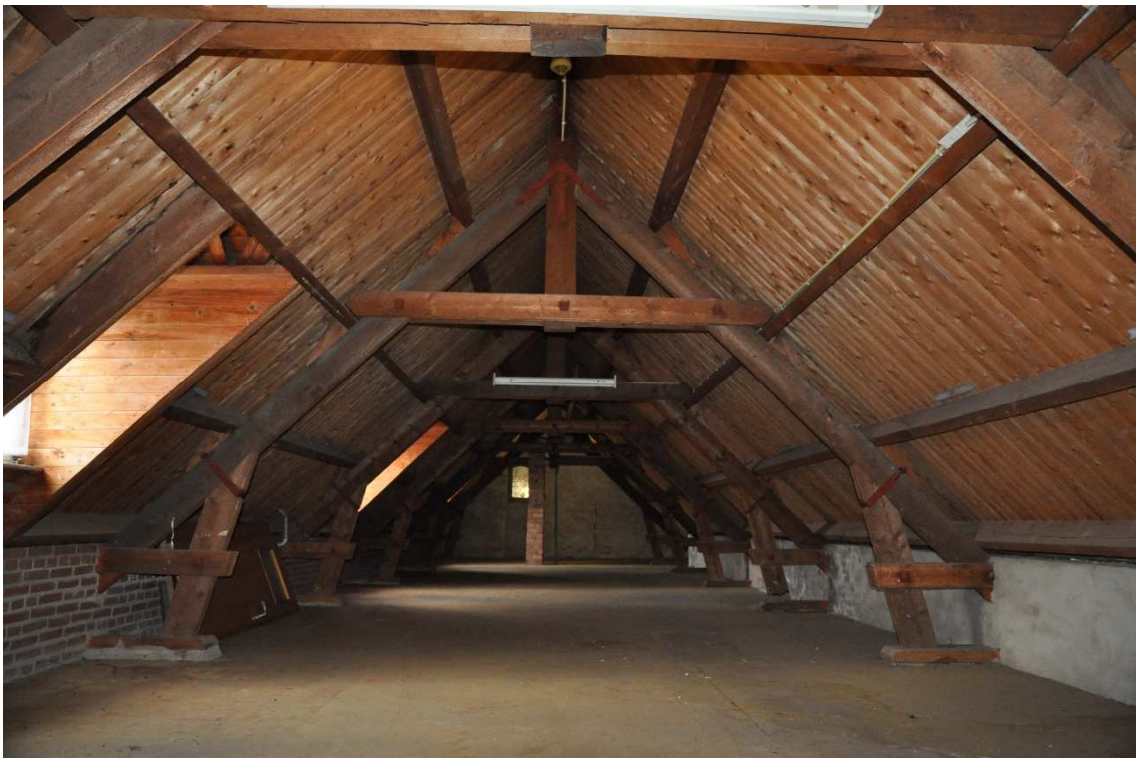
74 de kapconstructie van de noordelijke vleugel uit 1965, gezien richting de kerk.

*constructie* – De vleugel is grondig herbouwd in 1965, waarbij alleen de gevel aan de pandhofzijde gehandhaafd bleef. De vloeren en balklagen zijn vernieuwd in beton. De kapconstructie is vervangen door een naalddhouten constructie met een reeks eenvoudige A-spanten met gebroken spantbenen. Hierop steunen de gordingen, waarop het dakbeschot gelegd is.

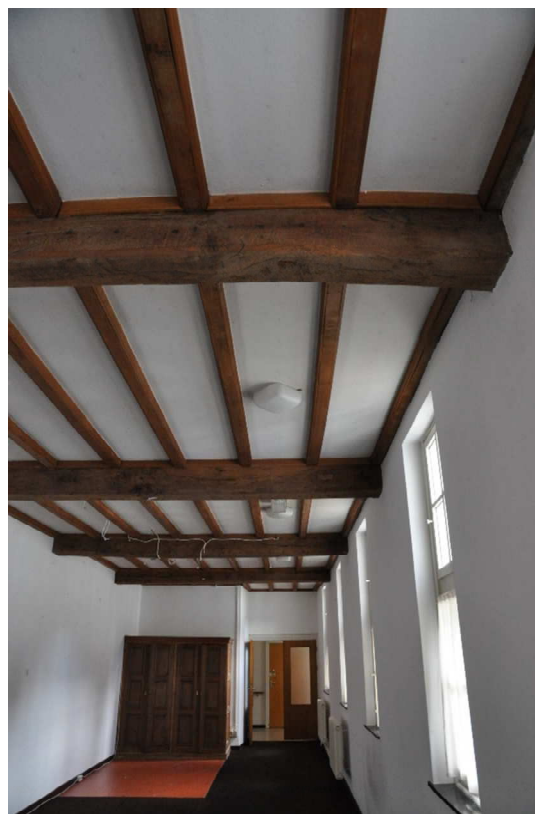
77 de eiken balklaag op de verdieping

*constructie* – De balklaag boven de begane grond is in 1965 vervangen door een betonnen broodjesvloer. De balklaag boven de eerste verdieping is nog oorspronkelijk en in het zicht: het betreffen vier eiken moerbalken. De kinderbinten zijn vernieuwd. Op zolder is de oorspronkelijke (eikenhouten) kapconstructie nog grotendeels aanwezig. Deze bestaat uit vier halve kapspanten, met schuin geplaatste spantbenen, die een dekbalk dragen, verstevigd met korbelen. De dekbalken zijn in de zijgevel van de kerk opgelegd. Op de dekbalken zijn schuine schoren geplaatst die eveneens in de zijgevel zijn bevestigd en voorzien zijn van een rechte voetschoor. Het bouwhout is over het algemeen van mindere kwaliteit en sommige onderdelen zijn hergebruikt. Plaatselijk zijn de oude, in de spantbenen gepende, eiken gordingen nog aanwezig, maar er zijn nieuwe, gezaagde naaldhouten gordingen aan toegevoegd en ook het dakbeschot en de daksporen zijn in naaldhout vernieuwd.

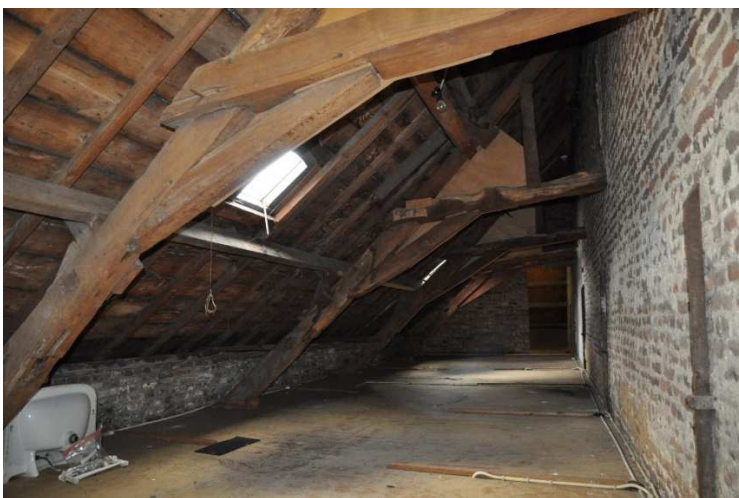
78 de kapconstructie met halve eiken spanten

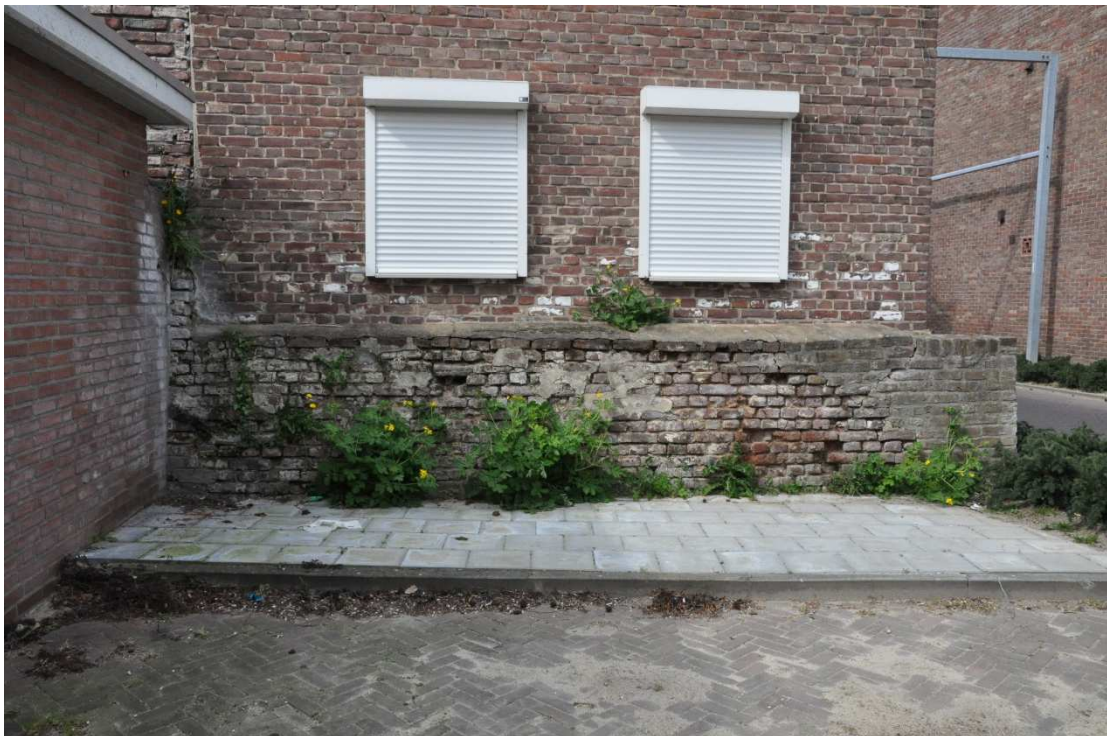
85 het lage muurdeel is het restant van de voormalige kloostermuur, opgetrokken in handgevormde steen

De muurresten zijn nog aanwezig tot een hoogte van 1 à 1,5m meter en zijn gebruikt als erfafscheiding voor de percelen van de panden aan de Rosmolenstraat uit 1926. Hiervoor is de muur over bijna de hele lengte opgehoogd met verschillend ander metselwerk, wisselend per aangrenzend perceel en eigendom. Plaatselijk is een brede doorgang gemaakt naar het binnenterrein van het in 2002 gebouwde appartementencomplex *De Dobbelseynporte*. Aan De muur is opgetrokken in handgevormde baksteen, in een grof kruisverband, gevoegd met kalkmortel. Plaatselijk zijn rollagen aanwezig en ook zijn er steunberen op plekken waar de muur dreigde door te buigen.

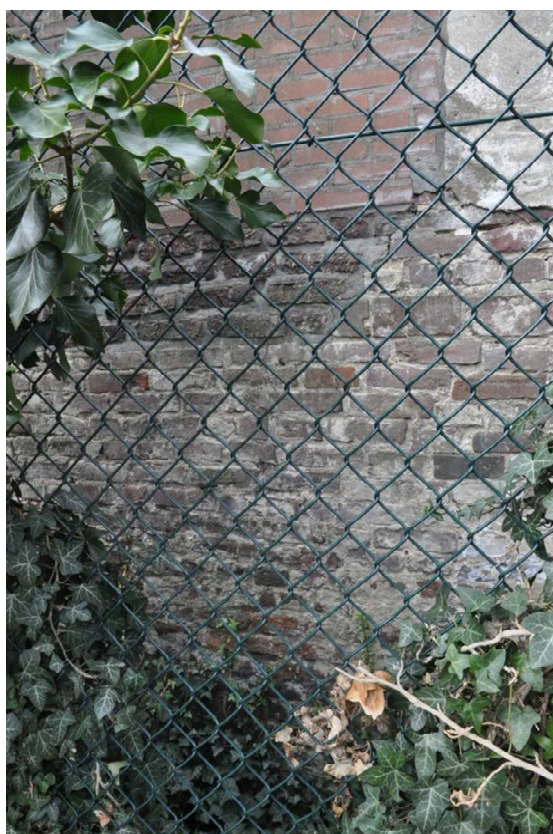
87 het oude muurwerk van handgevormde steen is opgehoogd met modern muurwerk van machinale baksteen
