# KLOOSTER ST. AGNETENBERG, SITTARD

MILIEUHYGIËNISCH VOORONDERZOEK CONFORM NEN 5725

| Rapportnr: | MIL20.030 |

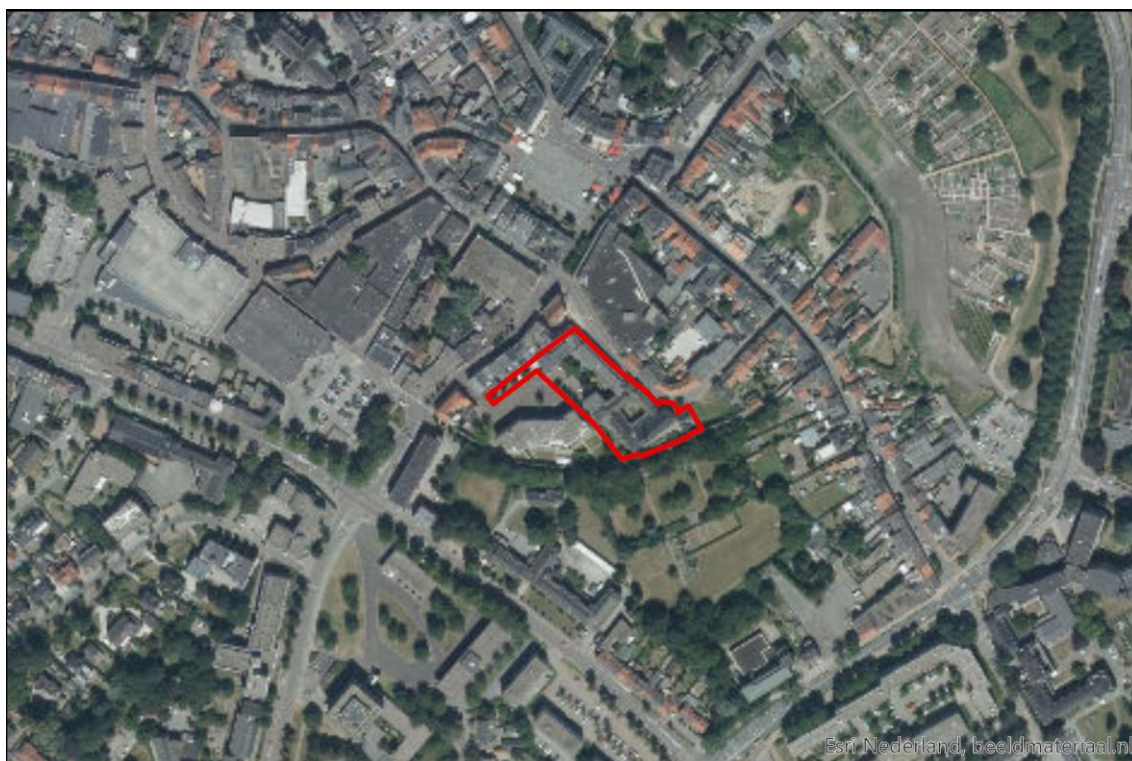
Afbeelding 1 Locatie op luchtfoto (bron: ESRI Nederland)

De onderzoekslocatie betreft het Klooster St. Agnetenberg en is gelegen tussen de Plakstraat en de Agnetenwal te Sittard (gemeente Sittard-Geleen). De topografische ligging van de locatie is weergegeven in bijlage 1, een luchtfoto is opgenomen in Afbeelding 1. De locatiegegevens zijn opgenomen in tabel 1.

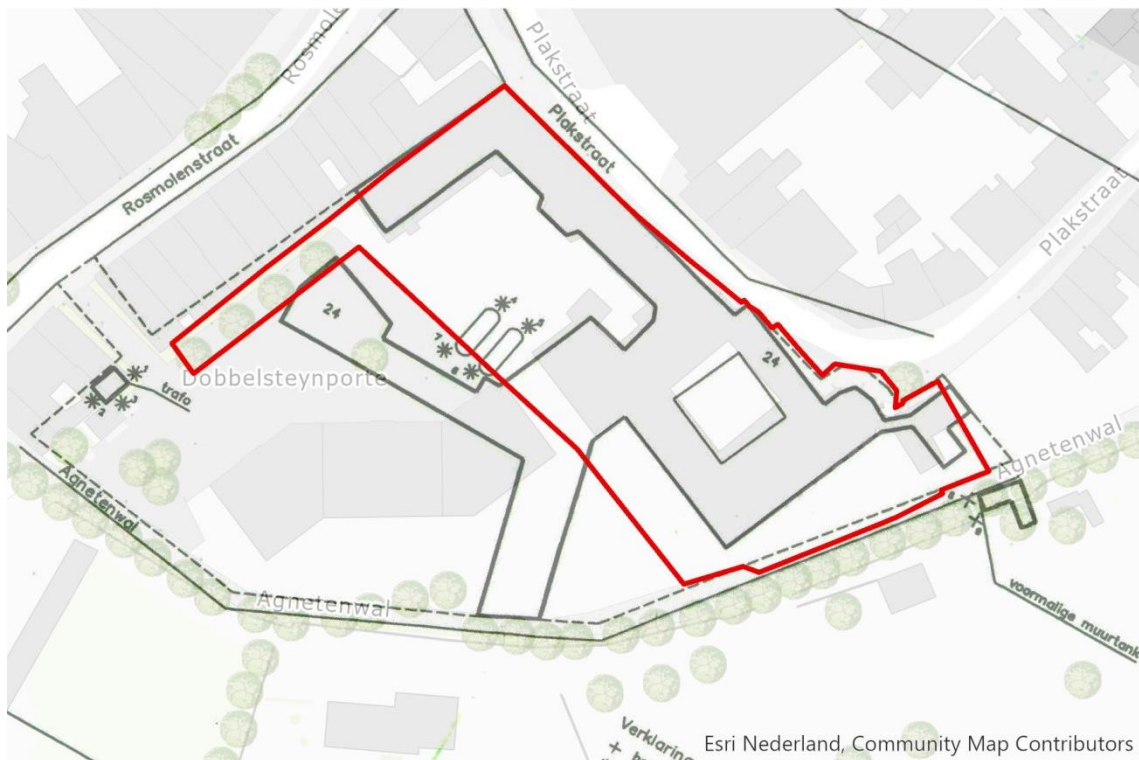
Afbeelding 2 Ligging ondergrondse tanks binnen plangebied (bron: Oriënterend bodemonderzoek, Van Limburg Zuid B.V. Rapportnummer 3-39407-2, d.d. 18-5-1998, zie ook bijlage 3).

Binnen de onderzoekslocatie zijn enkele onderzoeken uitgevoerd in de jaren '90 van de vorige eeuw. Het betreft voornamelijk historische onderzoeken. Aan de zuidwestkant van de onderzoekslocatie hebben twee HBO-tanks gelegen van elk 15.000 liter. Deze tanks zijn gespoeld en leeggezogen. Het is niet bekend of deze tanks nu nog in de bodem aanwezig zijn. Bij onderzoek uit 1998 zijn rond één van de tanks, op een diepte van 1,0 -

1,5 m -mv, licht verhoogde gehalten minerale olie aangetoond. De ligging van de tanks is bij benadering<sup>1</sup> weergegeven in afbeelding 2. Bij een partijkering uit 2001 zijn gehalten aangetroffen beneden de huidige achtergrondwaarde.

In de grond worden, met name in de bovengrond, ten hoogste licht verhoogde gehalten verwacht (zware metalen, PAK, PCB ). Ter plaatse van de ondergrondse tanks kunnen licht verhoogde gehalten minerale olie worden verwacht. Gezien de historie en ouderdom van de aanwezige bebouwing worden geen verontreinigingen verwacht onder de aanwezige bebouwing.

Binnen de onderzoekslocatie worden licht verhoogde gehalten aan zware metalen en PAK verwacht. Ter bevestiging en in het kader van mogelijk grondverzet (afvoer) wordt geadviseerd om voor uitvoering van grondroerende werkzaamheden een verkennend bodemonderzoek uit te voeren conform de op het moment van uitvoering geldende norm NEN5740. Het verkennend vooronderzoek dient minimaal uitgevoerd te worden voor de te graven locaties dan wel de locaties voor nieuwbouw. Het onderzoek dient bij voorkeur na de sloop uitgevoerd te worden. Tevens adviseren wij om na te gaan of de genoemde tanks nog aanwezig zijn en om deze locatie mee te nemen in het verkennend bodemonderzoek als zijnde een verdachte locatie.
