Analyse  
Cultuurhistorische  
elementen

Watersley Sports  
&  
Talentpark

WATERSLEY  
SPORTS &  
TALENT PARK

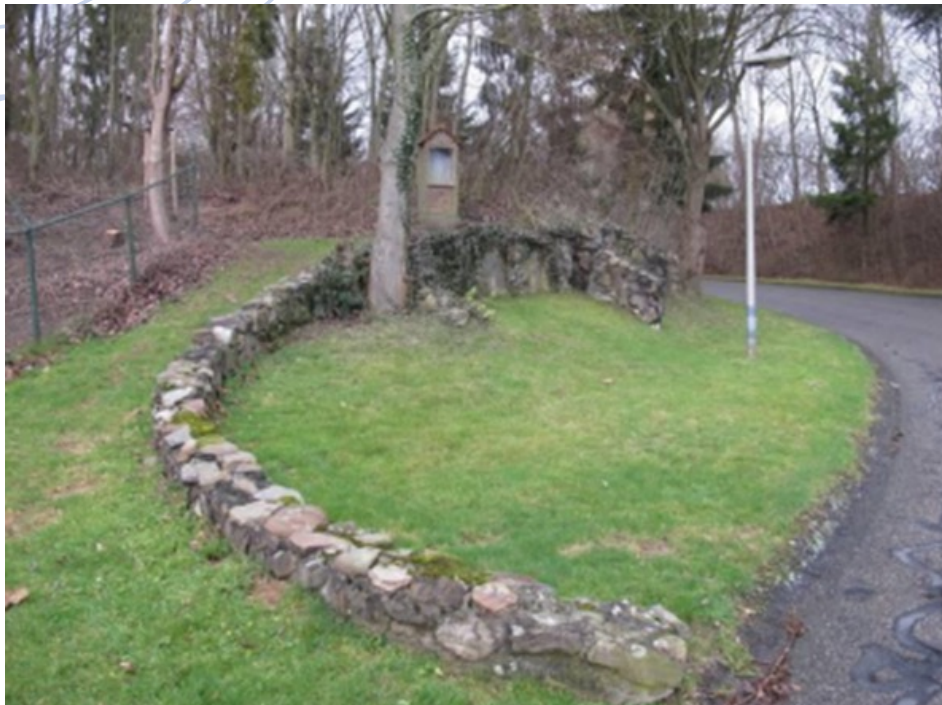
Huidige situatie

De processieweg is nog duidelijk zichtbaar langs de kruisweg met de 14 statiekapelletjes. Echter is na de overgang van klooster van de paters franciscanen naar zorginstelling Paulusstichting in 1967 de begraafplaats geruimd en is er door de aanleg van een weg naar boven dat gedeelte van de processieweg verdwenen. Voor de bouw tussen 1959 en 1963 van de nieuwe vleugel achter het hoofdgebouw is een deel van de daar aanwezige helling afgegraven en is daarbij waarschijnlijk ook een gedeelte van de processieweg afgevoerd. Een mogelijk spoor valt op dit moment in elk geval niet meer te reconstrueren.

De werkgroep Kruisen en Kapellen heeft eind 2009 samen met de Stichting Pergamijn, de toenmalige eigenaresse, een restauratieplan met kostenbegroting laten opstellen voor de religieuze elementen in de tuin, te weten de kruiswegstaties, een Lourdesgrot en een rustaltaar, alle erg onderkomen door langjarig achterstallig onderhoud.

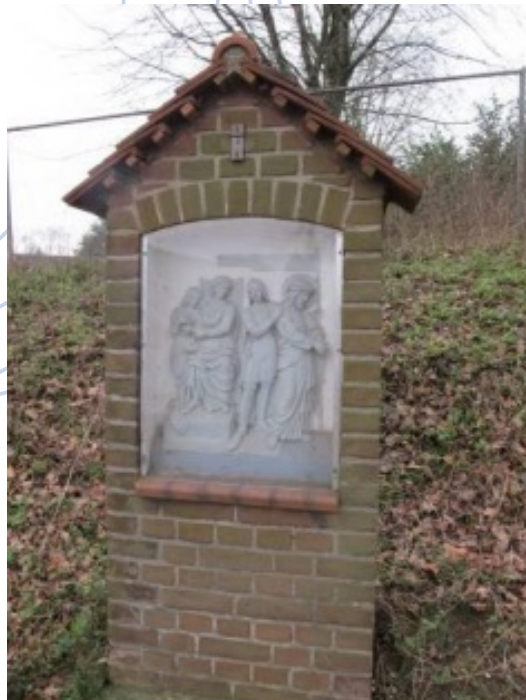
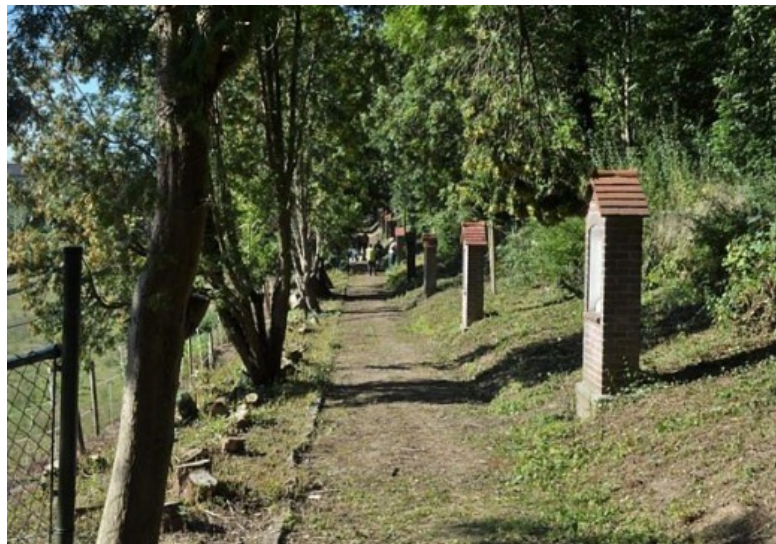
Huidige situatie

De veertien staties, geplaatst op een onderlinge afstand van 12 meter langs het pad in de tuin van Watersley zijn gevat in sobere kapelletjes, feitelijk een ondiepe bouw, gemetseld in vormbaksteen in kruisverband, met een door een segmentboog afgesloten nis waarin het terra cotta reliëf is geplaatst. Deze muur met nis sluit af met een met rode leipannen gedekt zadeldakje. De kapelletjes voor de veertien staties van Watersley zijn gebouwd in 1937. De terra cotta reliëfs zelf zijn mogelijk vervaardigd door de firma Fleck uit Fulda. Het is niet duidelijk of de reliëfs van met af aan afgewerkt waren met verflagen of dat ze geheel of deels onbeschilderd waren.

Na het vertrek van de Stichting Pergamijn is er geen onderhoud meer gepleegd en heeft de natuur weer haar overwoekerende gang kunnen gaan. Vooruitlopend op de bestemmingsplanprocedure zou het aan te bevelen zijn het overdadige groen terug te snoeien, wellicht met behulp van vrijwilligers tegen vergoeding. Vooruitlopend op de vaststelling van het bestemmingsplan zou ook al gekeken kunnen worden naar de staat van onderhoud van de processieweg, de 14 kapelletjes en hun omgeving, vervolgens een raming gemaakt kunnen worden van de daarmee gepaard gaande kosten en gezocht kunnen worden naar de financiering daarvan.

Tegelijkertijd zou een plan voor regulier onderhoud ontwikkeld moeten worden.

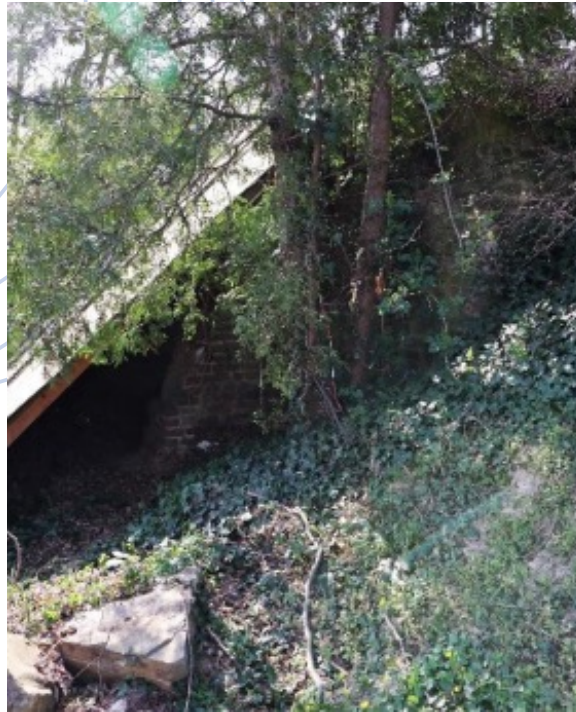
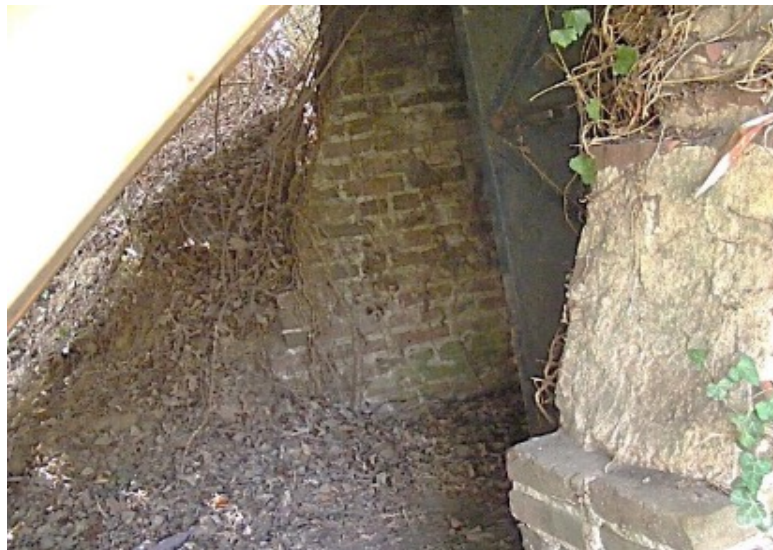
Huidige situatie

Van het dagelijkse leven in grote landhuizen is de ijskelder een zeldzaam element en daarom zeker het behouden waard.

Tijdens de rondwandeling was de kelder niet toegankelijk en dus is een nader onderzoek naar de staat van de (restanten van de) ijskelder nodig om de beschermingswaardigheid beter te kunnen bepalen evenals de (on)wenselijkheid om de kelder toegankelijk en mogelijk zelf bruikbaar te kunnen maken. Het kostenplaatje en een haalbare financiering zullen daarbij een doorslaggevende rol spelen.

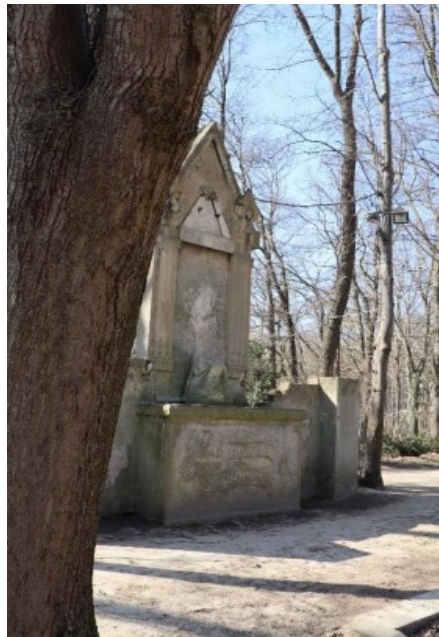
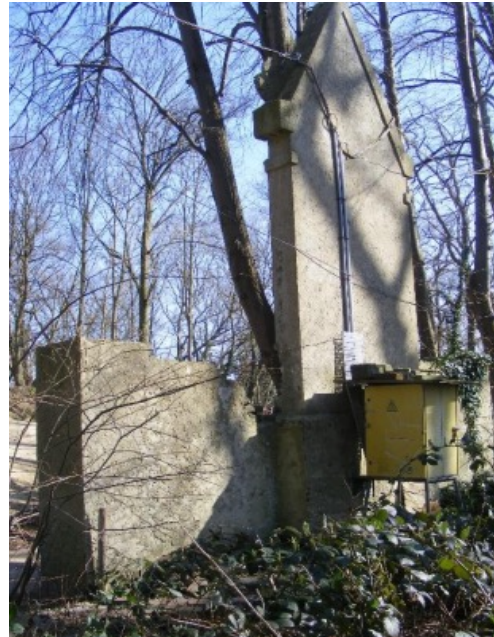
Huidige situatie

Van het oorspronkelijke rustaltaar is weinig over: van de "Schutzengel" resteert alleen het voetstuk, de koperen baldakijn is verdwenen evenals de ster boven op de punt, het geheel is onderkomen en de trap vóór het plateau is waarschijnlijk nog aanwezig maar dan ondergronds. Het altaar is echter een bijzonder element uit de kloosterperiode van Watersley en verdient daarom bescherming maar uiteraard ook restauratie, zo mogelijk naar het oorspronkelijk ontwerp.

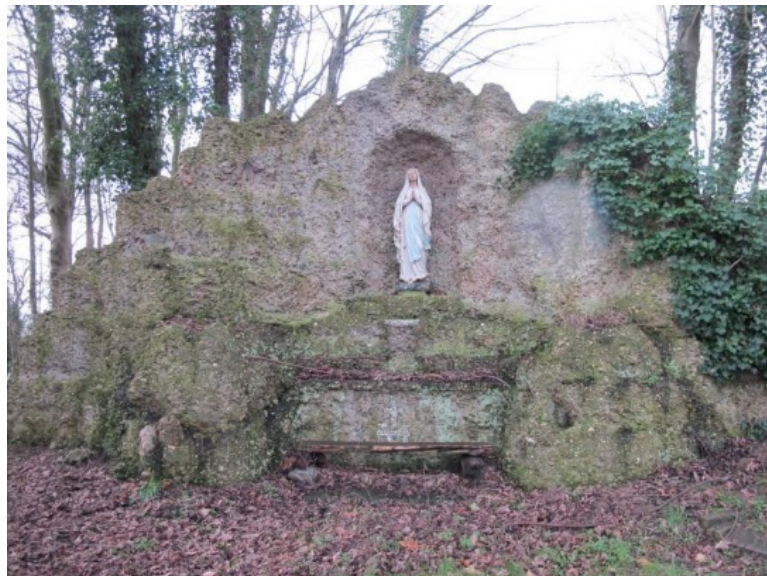
Huidige situatie

Gebaseerd op het Franse origineel zou Maria rechtsboven afgebeeld moeten zijn en Bernadette linksonder knielend. Bij de grot in Watersley staat Maria echter in het midden, boven een soort altaar, en is Bernadette afwezig. Desondanks behoort de grot tot de beschermingswaardige cultuurhistorische elementen. Gelukkig is bij de grot het verval vrij beperkt gebleven maar om achteruitgang te voorkomen is terugsnoeien van de weelderige begroeiing iets dat op korte termijn uitgevoerd zou moeten (blijven) worden.
