## CULTUURHISTORISCH RAPPORT GLANERBROOK TE SITTARD-GELEEN

## CULTUURHISTORISCH ADVIES GLANERBROOK SITTARD-GELEEN

### 1. INLEIDING

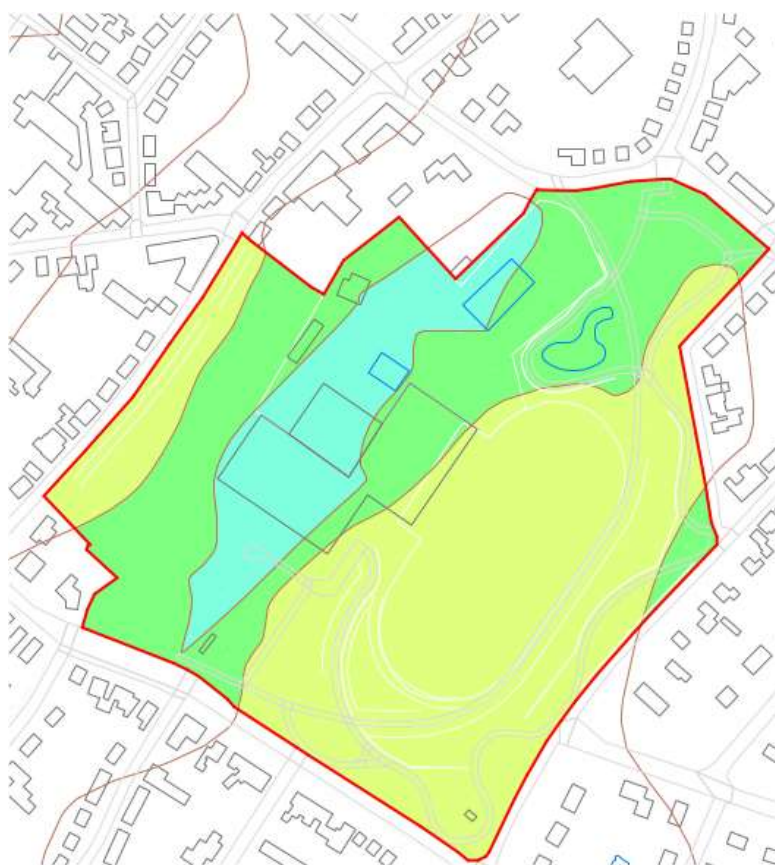
Figuur 2 - Hoogteverschillen binnen het studiegebied (geel = hoog; blauw = laag).

Volgens het Actueel Hoogtebestand Nederland (AHN) bevindt het maaiveld zich op een hoogte van circa 58 tot 62 meter +NAP. Het westelijke deel van het studiegebied het laagst en het maaiveld loopt op in oostelijke richting. De oostelijke helft van het gebied bevindt zich op een smalle hooggelegen rug tussen de Keutelbeek in het westen van het studiegebied en de Geleenbeek op 500 meter ten oosten van het studiegebied. De zwembaden, de waterpartijen en de meest zuidelijke parkeerplaats zijn uitgegraven. In het oosten van het studiegebied zijn delen van het terrein opgehoogd voor de aanleg van een circa 2 meter hoge wal rond de wielerved.

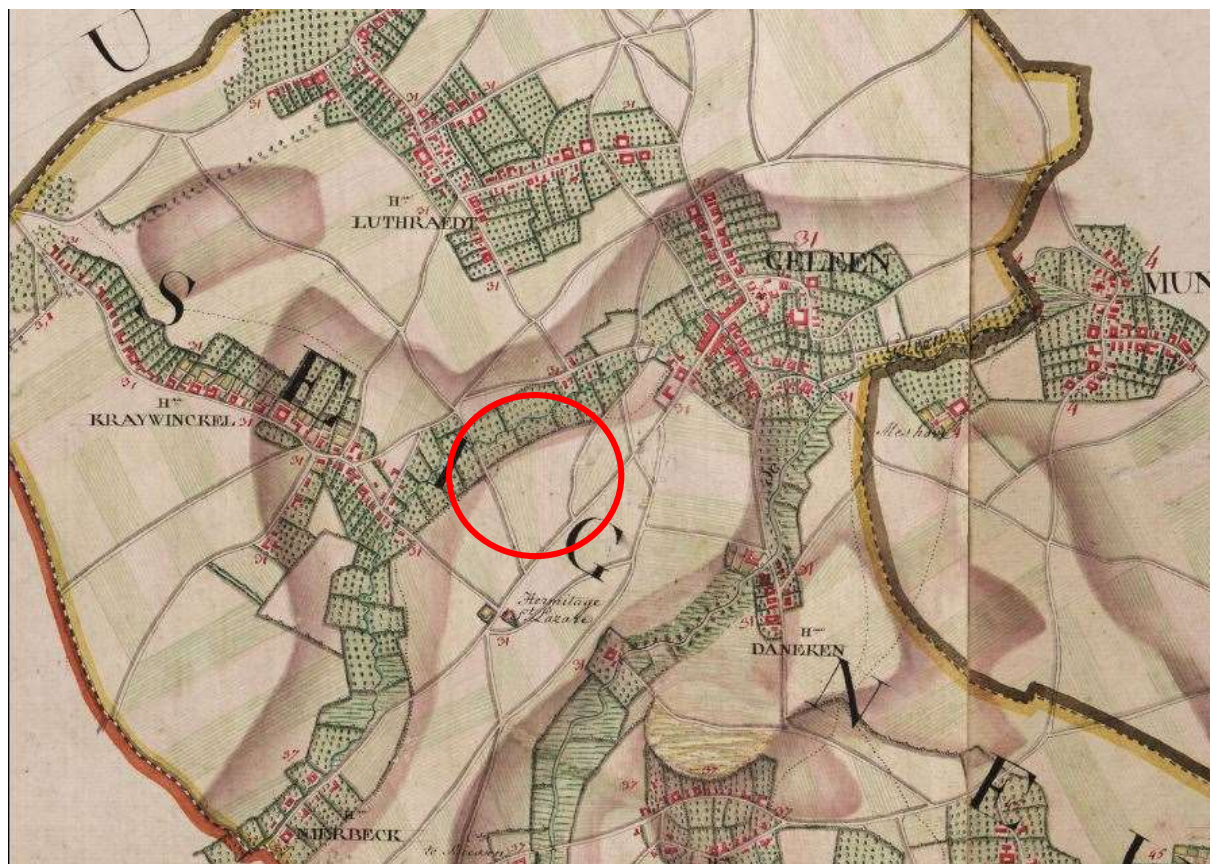
Figuur 3 - Topografische kaart door Ferraris 1771-1778; het studiegebied was een onbebouwd akkerbouw- en beekdalgebied.

Blijkens het kadastraal minuutplan bestond het gebied uit lange, smalle percelen, typisch voor de middeleeuwse landbouwontginningen. Door de ploegvorm en het feit dat de ploegen destijds door ossen getrokken werden, was het zaak het keren van de ploeg zoveel mogelijk te beperken. Dat resulteerde in lange, smalle percelen.

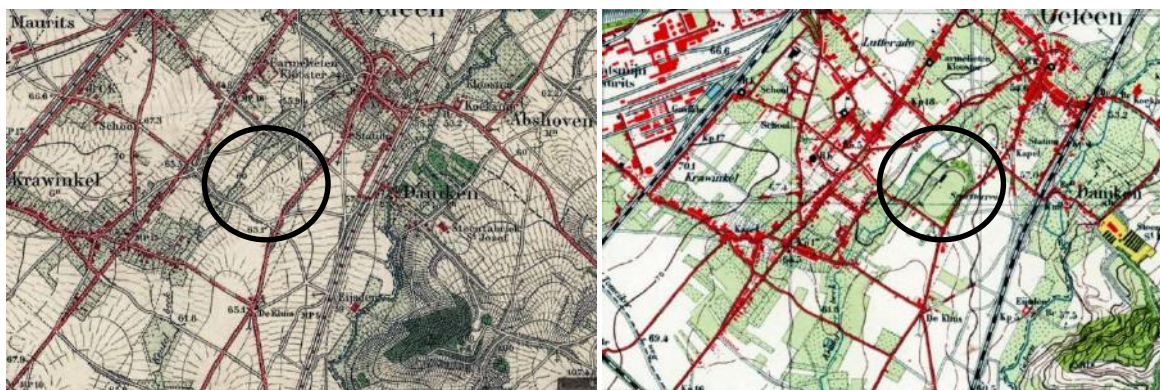
Figuur 4 - Topografische kaart 1923 (links) en 1937 (rechts) - het studiegebied bevindt zich binnen het zwarte cirkeltje; in 1923 was het gebied nog in agrarisch gebruik; in 1937 waren de sportvoorzieningen wel al aangelegd, maar de rest van het park was blijkbaar nog niet aangelegd.

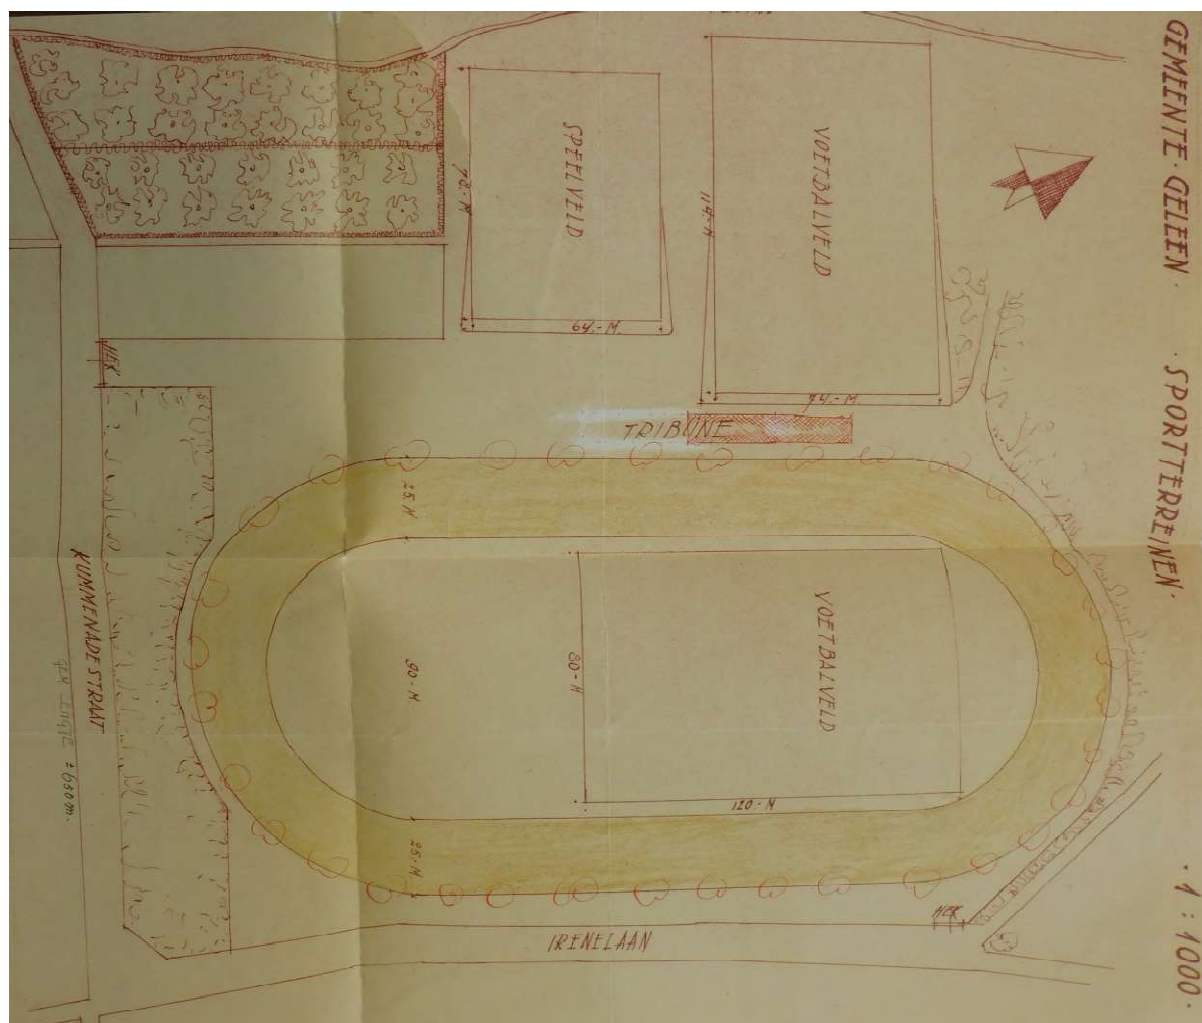
Figuur 6 - Ontwerptekening van het sportpark aan de Kummenadestraat in Geleen door D. Tersteeg (bron: Archief De Domijnen, voorlopige inventaris gemeente Geleen, nr. 6673).

Het aanvankelijk ontwerp van Tersteeg omvatte een park met daarin enkele sportvoorzieningen. Uiteindelijk werden er steeds meer voorzieningen toegevoegd en groeide het park uit tot een omvangrijk sportpark. Het omvatte naast enkele sportvelden een grasbaan voor paarden- en motorsport en een overdekte tribune met duizend zitplaatsen. Onder de tribune waren kleedlokalen, wasgelegenheden, toiletten, paardenboxen en motorboxen ondergebracht.<sup>9</sup>

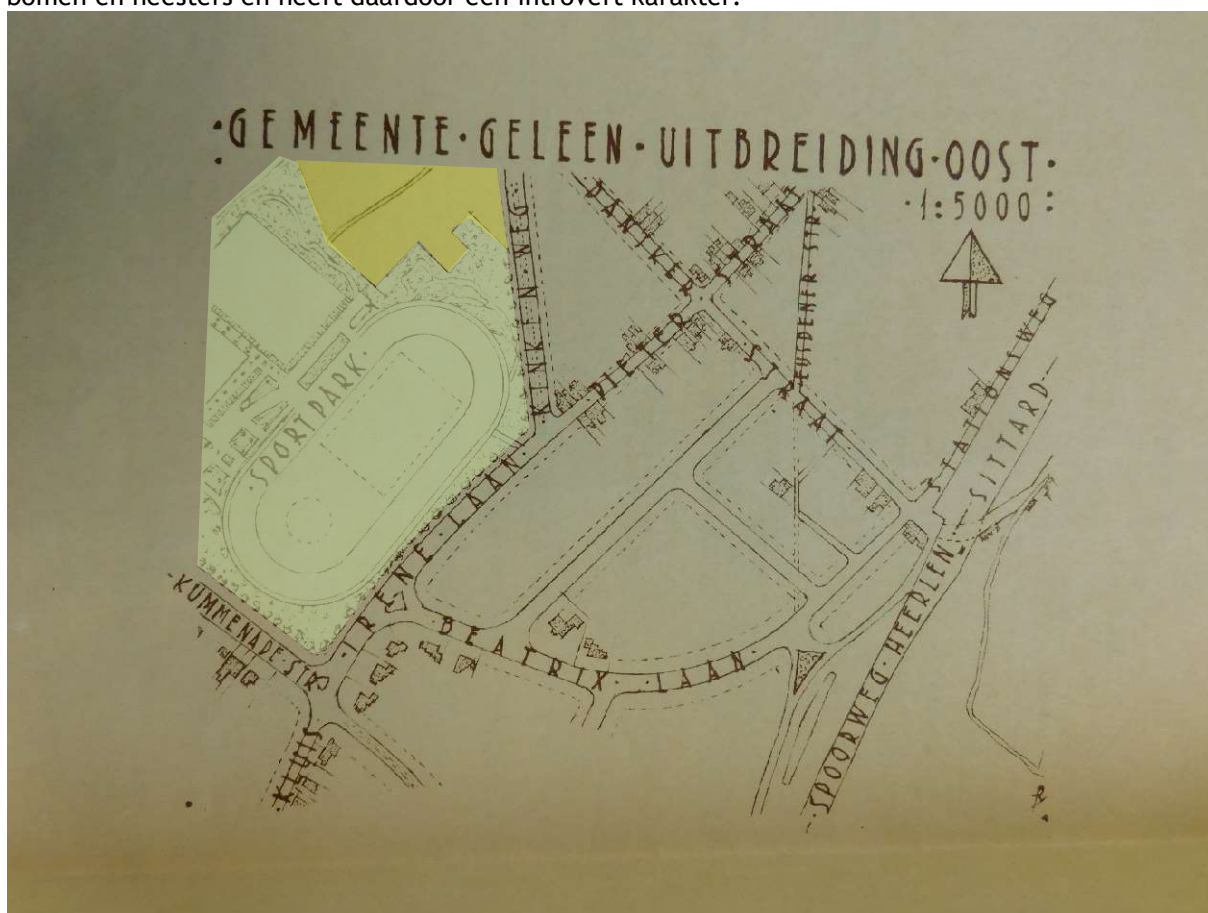
Figuur 7 - De situatie van het oorspronkelijk park; de latere uitbreiding is geel gekleurd. (bron: Archief De Dommijnen, voorlopige inventaris gemeente Geleen, nr. 6673; kleur: JC).

In het ontwerp van Tersteeg was de sportaccommodatie omringd door een parkachtige omgeving met ruime beplanting, een vijver, een kiosk, een speeltuin, volières en dierenverblijven. Al vanaf het begin was het park een trekpleister en een ontmoetingsplek. De kleinschalige en decoratieve aanplant maakt het park aantrekkelijk. Het park is omzoomd door een gemengde aanplant van bomen en heesters en heeft daardoor een introvert karakter.

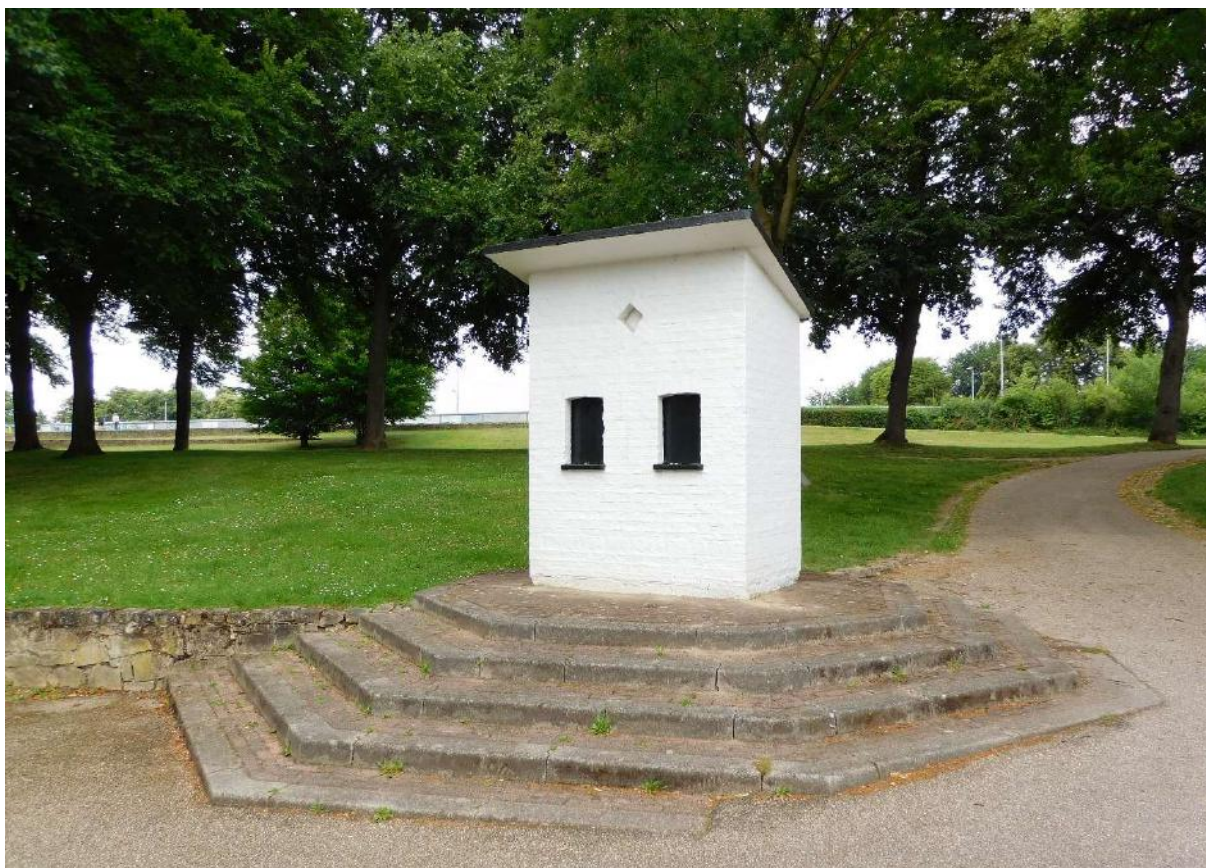
Figuur 11 - Het monumentale kassahuisje nabij de hoek van de Hendriklaan en de Irenelaan.

Het voormalig kassagebouwte aan de Irenelaan tegenover 16 is op 27 oktober 2008 aangewezen als gemeentelijk monument.<sup>13</sup> Het betreft het kassahuisje van het voormalige sportpark Geleen. Het betreft een vrijstaand gebouwte in het plantsoen op de hoek van de Hendriklaan en de Irenelaan. De bouwmasa bestaat uit één bouwvolume. Dit heeft een rechthoekige plattegrondevenwijdig aan de weg. De bouwmasa heeft één bouwlaag, gedekt met lessenaarsdak. Het huisje is geplaatst op een niet oorspronkelijke, achthoekige, bestrate verhoging, die rondomvoorzien is van vijf treden. Het lessenaarsdak van het kassahuisje bestaat uit een schuin geplaatste betonplaat. Het pand is opgetrokken in witgeschilderde baksteen gemetseld in strekkenverband met uitgestreken, opliggende voegen. De symmetrische voorgevel heeft twee kleine, rechthoekige vensteropeningen. De vensteropeningen zijn voorzien van een gemetselde segmentboog en een hardstenen onderdorpel. Ze zijn aan de achterzijde dichtgezet met luikjes. Bovenin de gevel is een gemetselde, ruitvormige opening.

Het kassahuisje is een gemeentelijk monument en is dan ook aangeduid als hoge cultuurhistorische waarde. Deze waarde betreft niet alleen het gebouwtje zelf, maar ook de onmiddellijke omgeving.

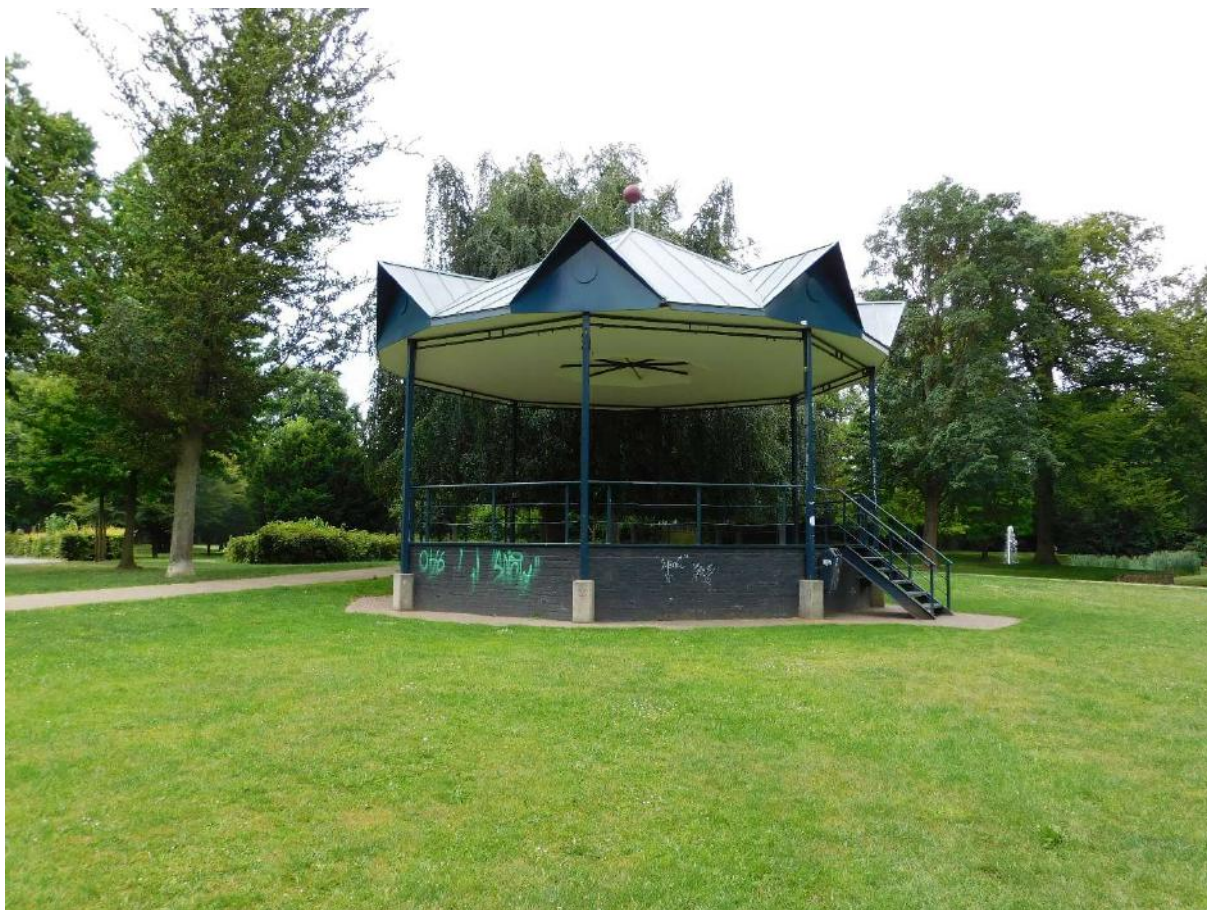
Figuur 12 - De Kiosk in het Burgemeester Damenpark. Het betreft een reconstructie in de trant van de oude kiosk.

In het oude park bevond zich een kiosk waar regelmatig muziekuitvoeringen plaatsvonden. In de jaren 70 was deze kiosk zo bouwvallig geworden, dat de gemeenteraad delibereerde of deze geheel vervangen zou moeten worden of provisorisch hersteld. In 1978 werd besloten de kiosk te herstellen, zodat die weer een paar jaar mee kon.<sup>14</sup> In 1996 verkeerde de kiosk opnieuw in een bouwvallige staat.<sup>15</sup> In eerste instantie wilde men de kiosk laten vervallen, maar er is toch besloten deze in dezelfde stijl op te bouwen. De kiosk is van staal op een achthoekige gemetselde onderbouw. Het achthoekige puntdak heeft op de hoeken timpanen, waardoor het plafond van de kiosk zestienhoekig is. De top is versierd met een gouden bal.

De kiosk is op zichzelf onvoldoende oud om als cultuurhistorisch waardevol aan te merken. Het gebouw is echter een reconstructie (geen replica) van een oorspronkelijk ter plaatse aanwezige kiosk. Als onderdeel van de waardevolle parkaanleg heeft het zeker een positieve waardering. Vandaar dat het is aangeduid als 'positieve cultuurhistorische waarde'.

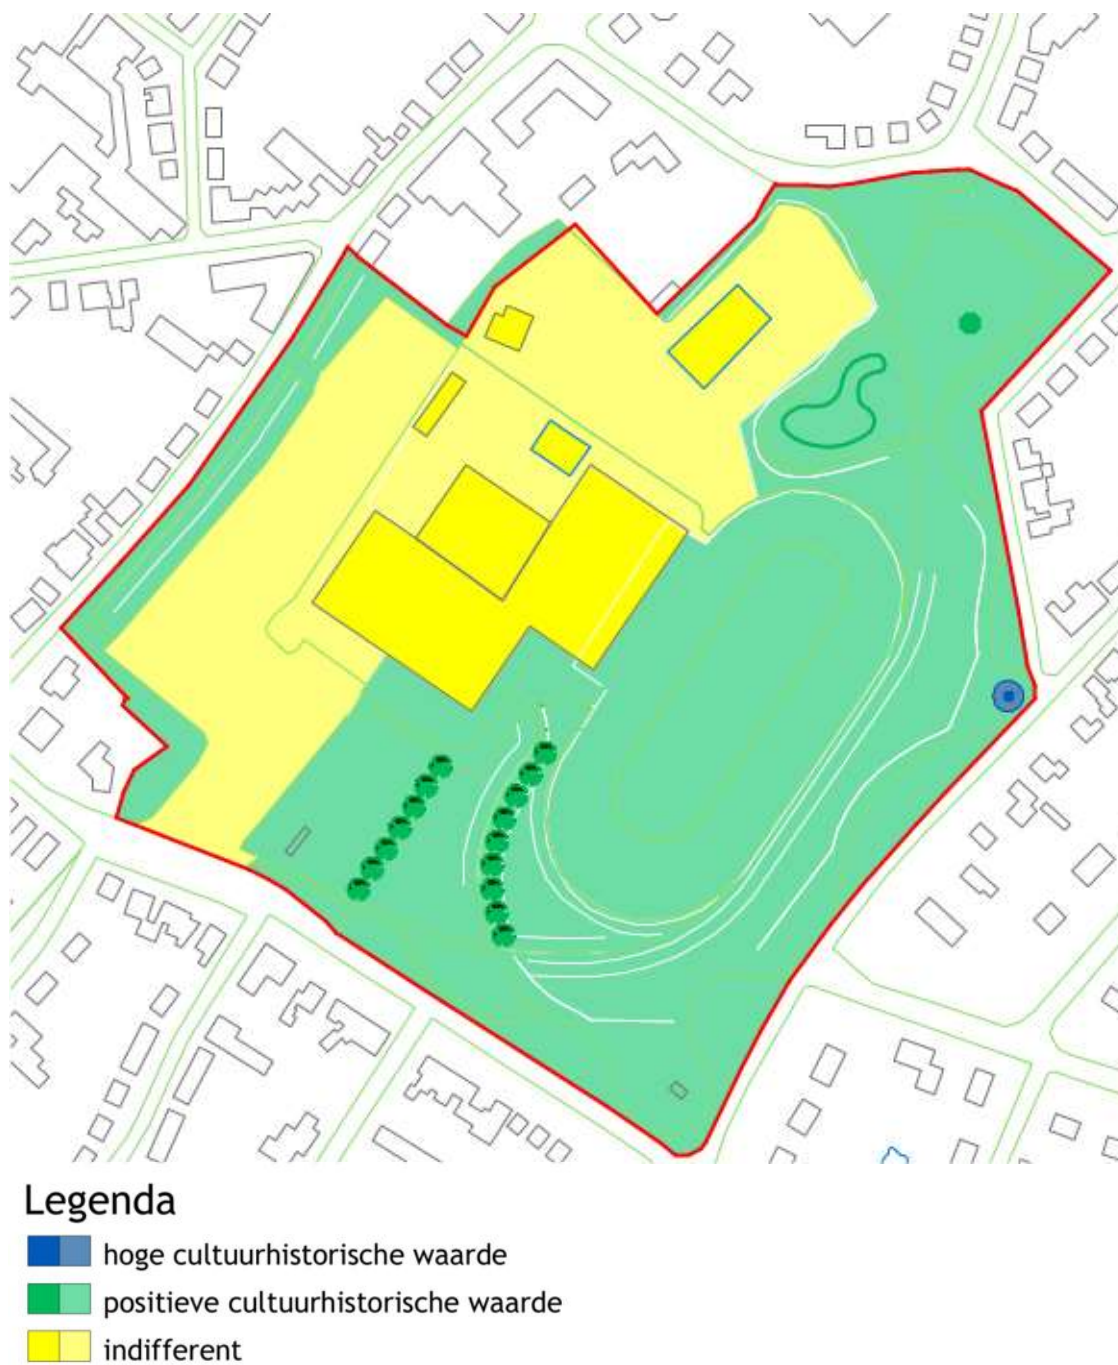
Figuur 13 - Cultuurhistorische waardering gebied Glanerbrook.

De gebouwen van het sportgedeelte en de daarbij behorende (deels verharde) terreinen zijn aangemerkt als 'indifferent'. Hier zijn slechts zeer beperkt cultuurhistorische waarden aanwezig. Het groene gedeelte van het park is als 'positieve waarde' aangemerkt. Het heeft onvoldoende betekenis om als monumentaal aangeduid te worden, maar er zijn zeker historische waarden aanwezig, niet alleen vanwege het feit dat een bekend en gewaardeerd ontwerper een deel van het park heeft ontworpen, maar ook omdat de uitstraling en herkenbaarheid van het ontwerp waardevol zijn. De waardevolle bomen uit het oorspronkelijk ontwerp, die in de herinrichting behouden zijn, zijn op de afbeelding extra gemarkeerd.
